## 第1章 熊本地震の概要

## 1 地震の概要（平成 28 年（2016 年）熊本地震）

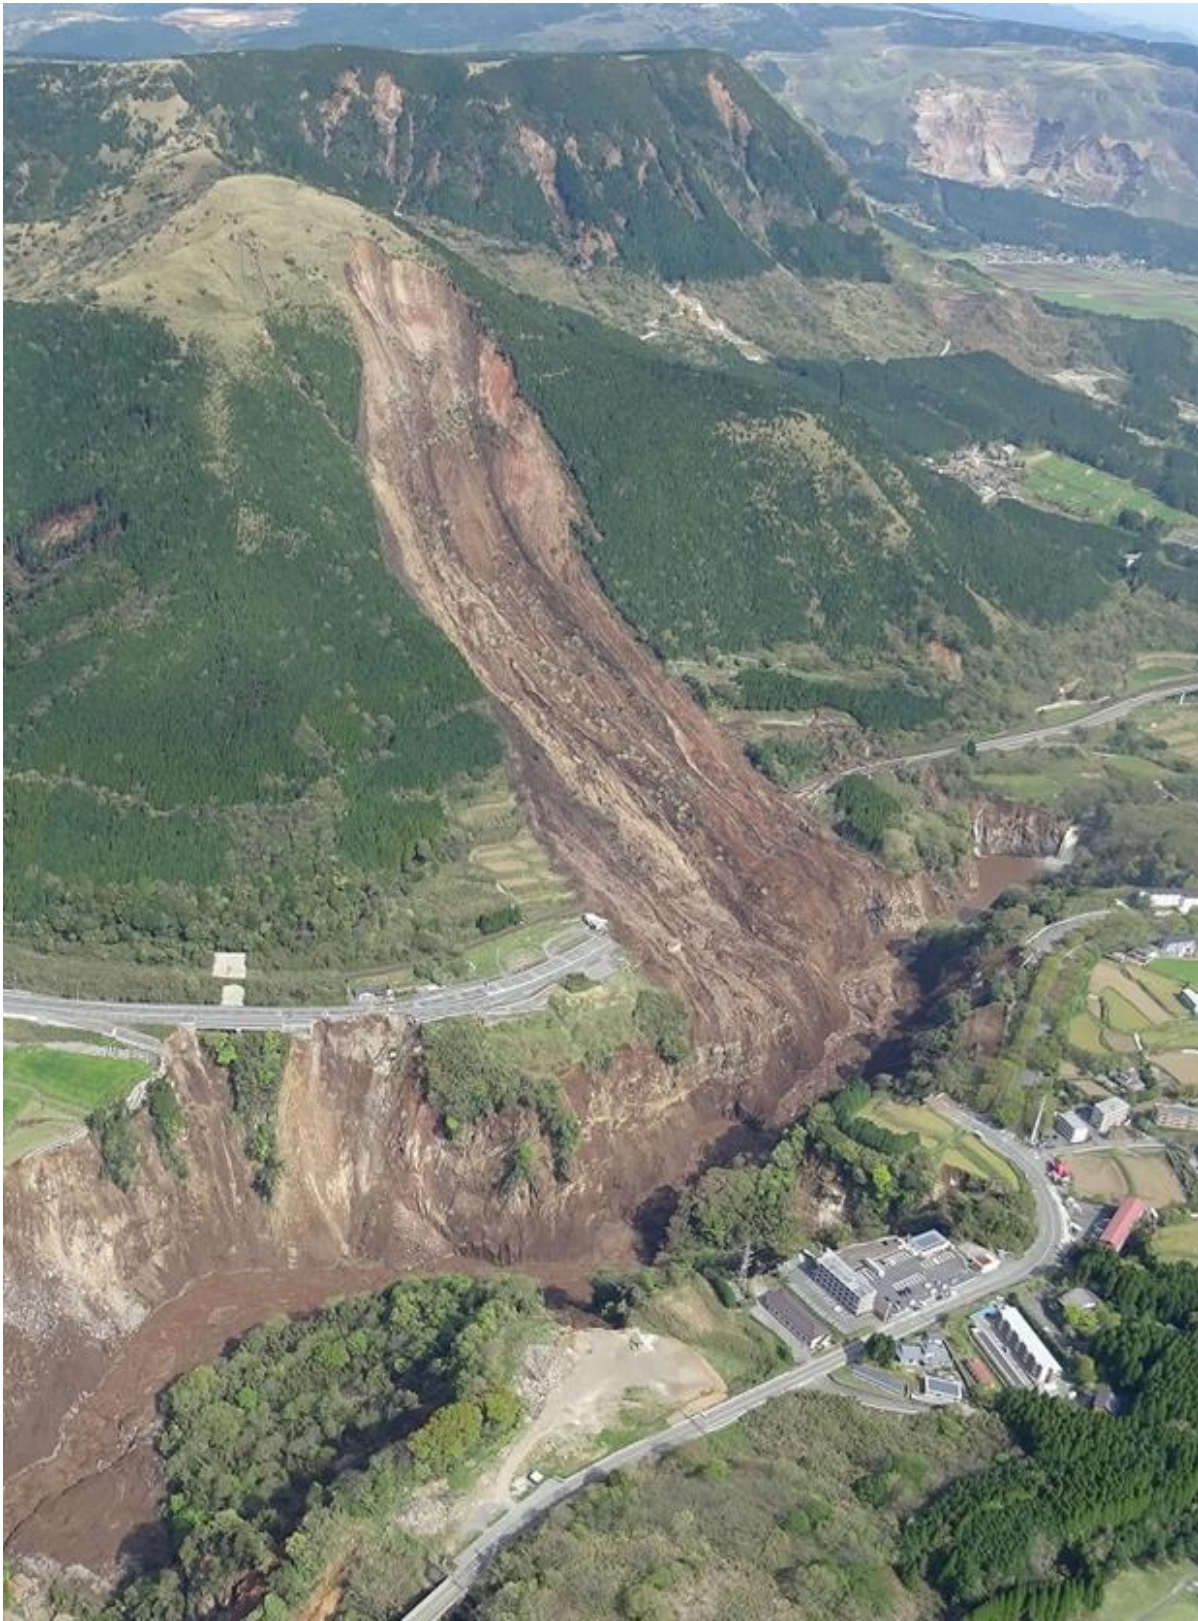
阿蘇大橋及び国道57号の崩落（熊本県防災消防航空隊提供）

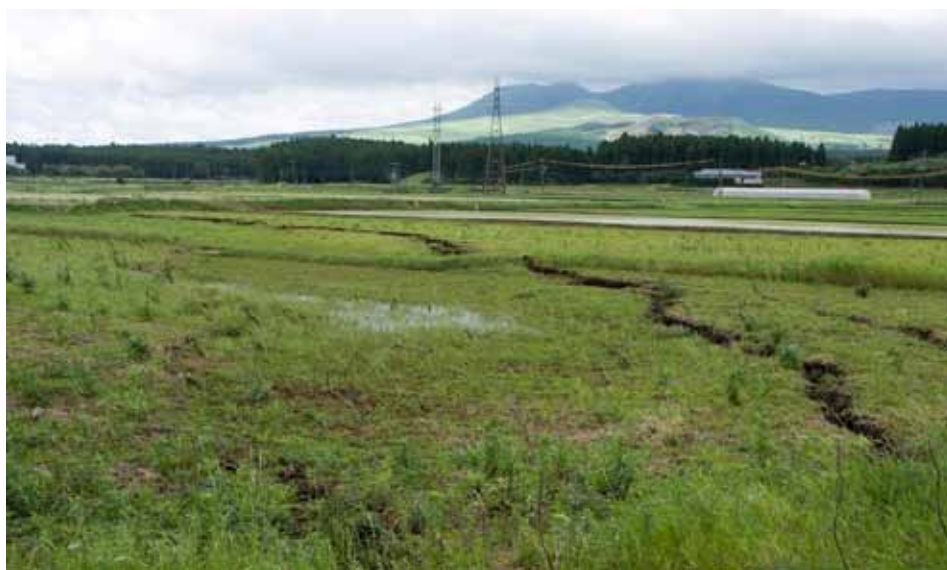
地震後に現れた地割れ

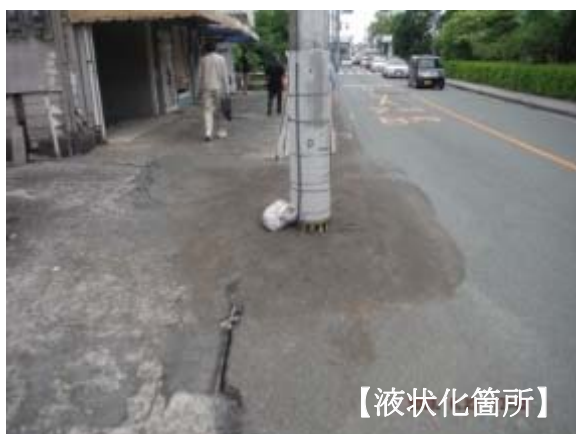
【液状化箇所】

沈み込んだ電柱（南区近見）

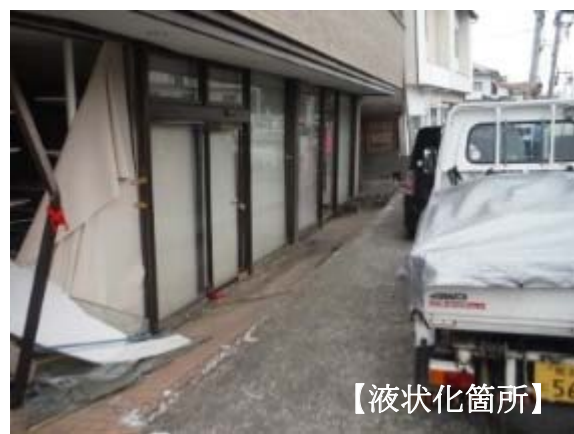
【液状化箇所】

被害を受けた住宅（南区近見）

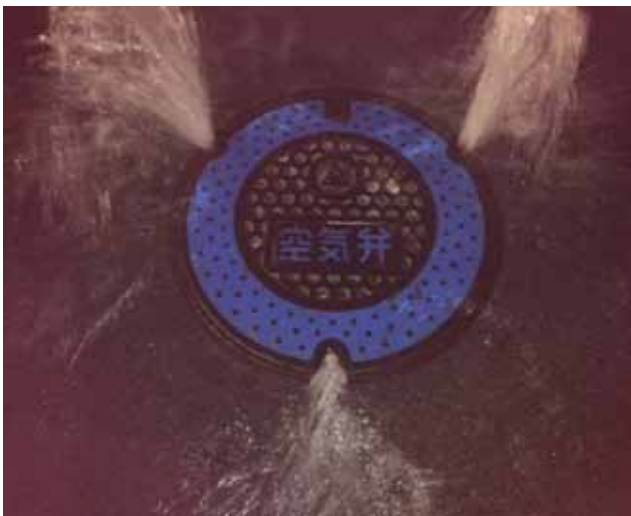
空気弁からの激しい漏水

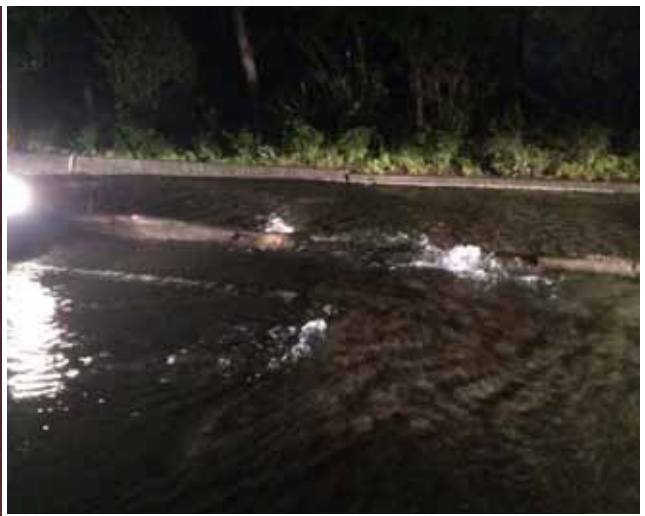
多量の漏水による道路の浸水

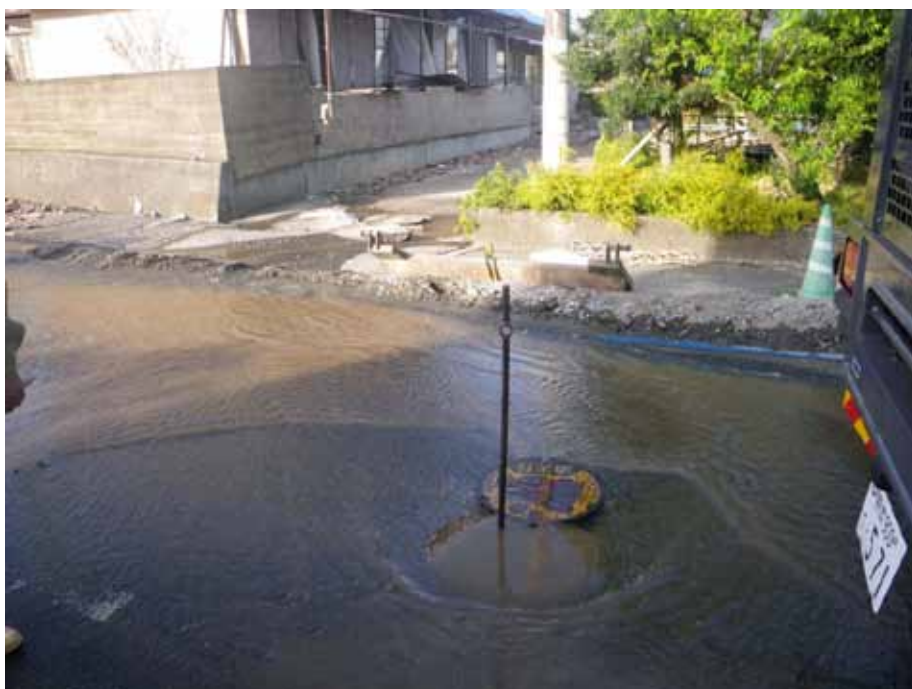
消火栓からも漏水がみられ活動に支障をきたした
