# 地震による地盤の液状化

-平成28年熊本地震で生じた液状化とその被害及び対策-

## PART1 液状化のメカニズム

福岡大学工学部社会デザイン工学科  
レジリエント防災研究室

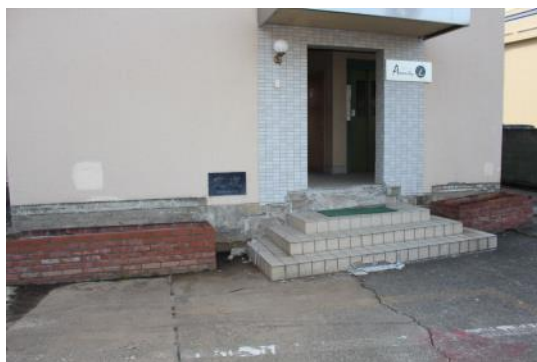
建物周りの沈下

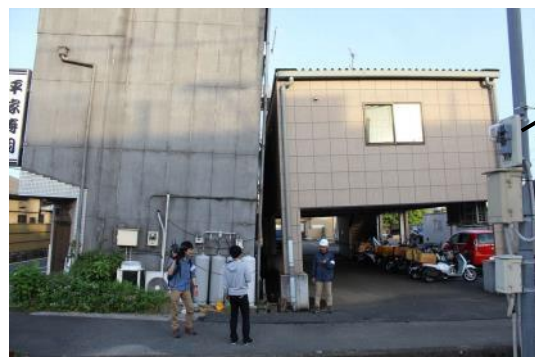
建物の傾斜・不等沈下

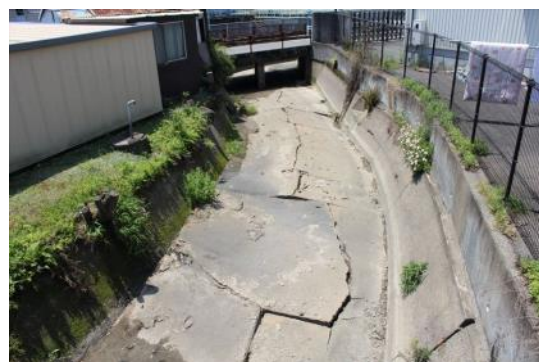
用水路底部の破損

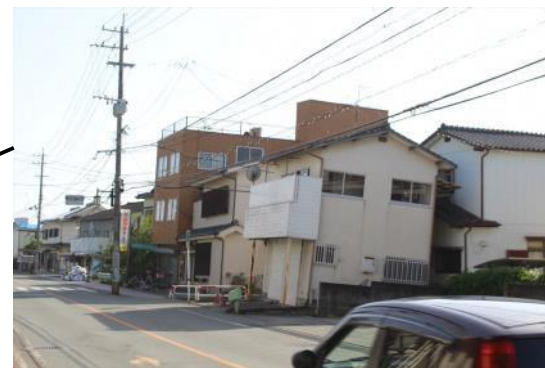
建物の傾斜・不等沈下

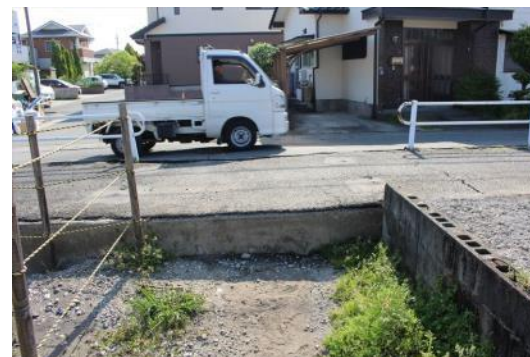
暗渠の浮き上がり

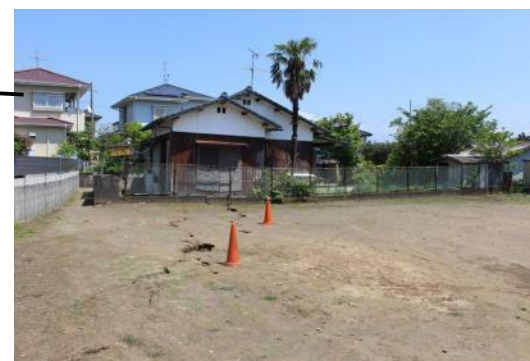
地盤の段差・不等沈下

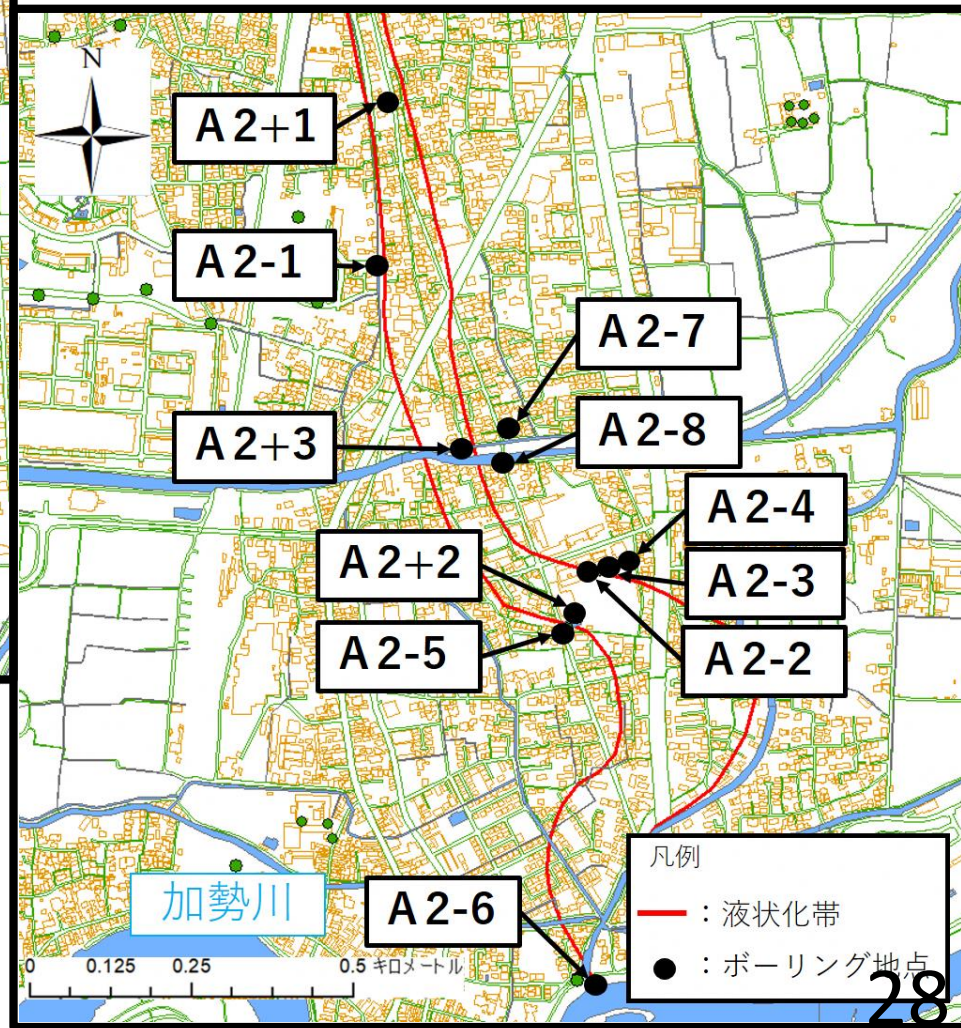
川尻地区の調査地点
