医療事故情報収集等事業 「医療安全情報 No. 81」 の提供について

No.81 2013年8月

〔ベッド操作時のサイドレール等のすき間への挟み込み〕

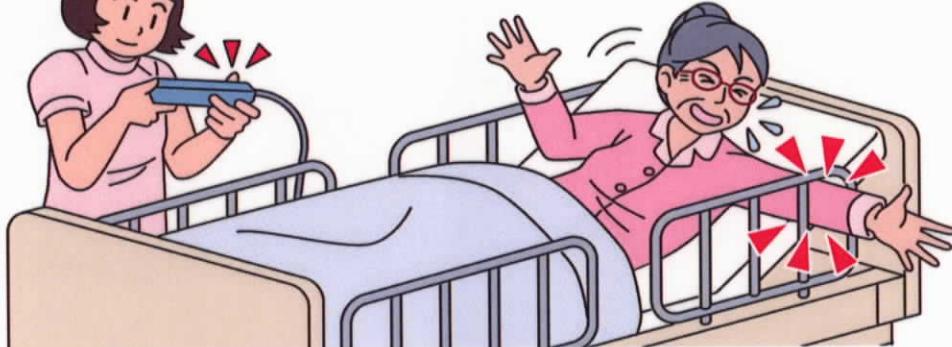
事例のイメージ

ベッドの操作により、ベッドのサイドレール等のすき間に患者の身体の一部を挟み込む事例が報告されています。

挟み込んだ部位	首	上肢	下肢
件数	1	3	1

看護師は、左肘に創部のある患者を座位にするためにベッドの操作を始めた。その際、患者の上肢の位置を確認しなかった。看護師がベッドを20~30度上げたところ、患者が「痛い」と訴えた。確認すると、患者の左肘がベッド柵とマットの間に挟まっており、左肘に貼付している被覆材の内部に血液が滲んでいた。筋層に達する外傷を認め、医師が縫合した。

・ベッドを操作する際は、サイドレールのすき間や患者の身体の位置を確認してから行う。
