# 谷尾崎・池上地区地盤沈下等に関する 専門家会議 (第4回専門家会議)

谷尾崎地区  
池上地区

令和3年3月26日  
熊本市 都市建設局 土木部  
道路整備課  
北区土木センター高規格道路建設推進課

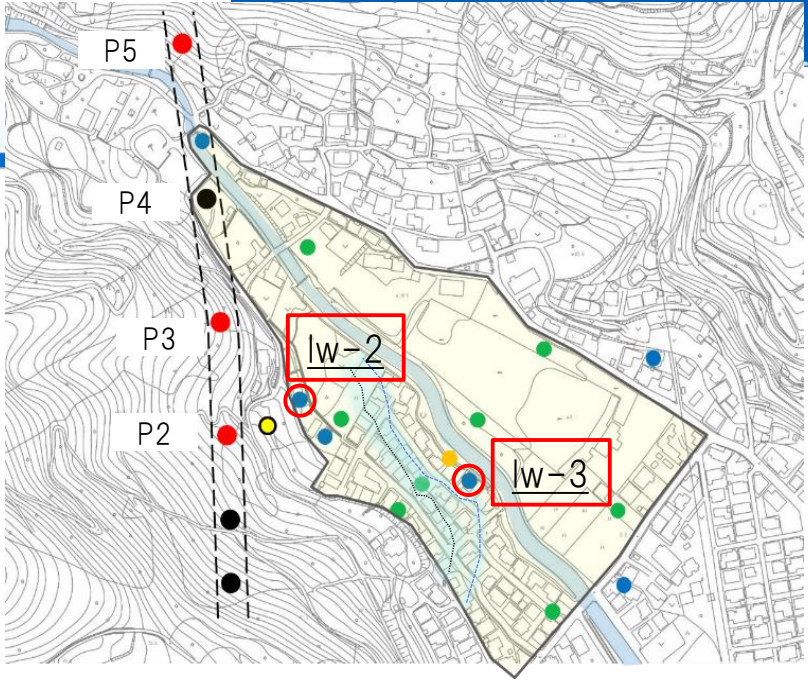
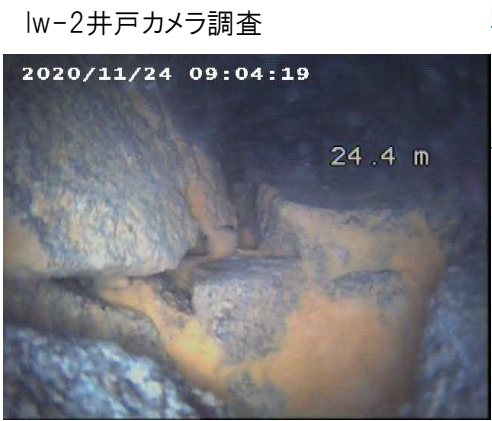
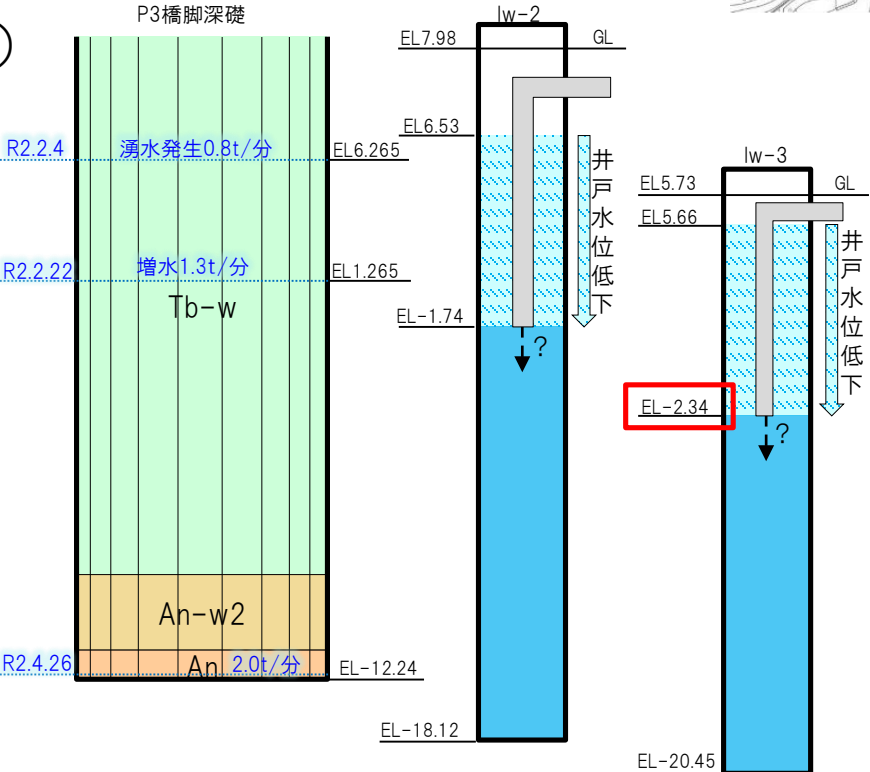
# 地下水調査 (EL-12.24まで地下水をくみ上げた時期の井戸水位の低下)

- ✓ 民有井戸の井戸枯れ発生
  - lw-2は2020年4月井戸枯れ
  - lw-3は2020年6月井戸枯れ
- ✓ 井戸水位低下は標高EL-2.34以下まで  
(民有井戸ポンプ取水口による想定)
- ✓ 民有井戸の取水部(スクリーン)は確認できず  
(カメラ調査結果)

標高EL-16.42(裸管)

※標高EL-13.22より上層は塩ビ管

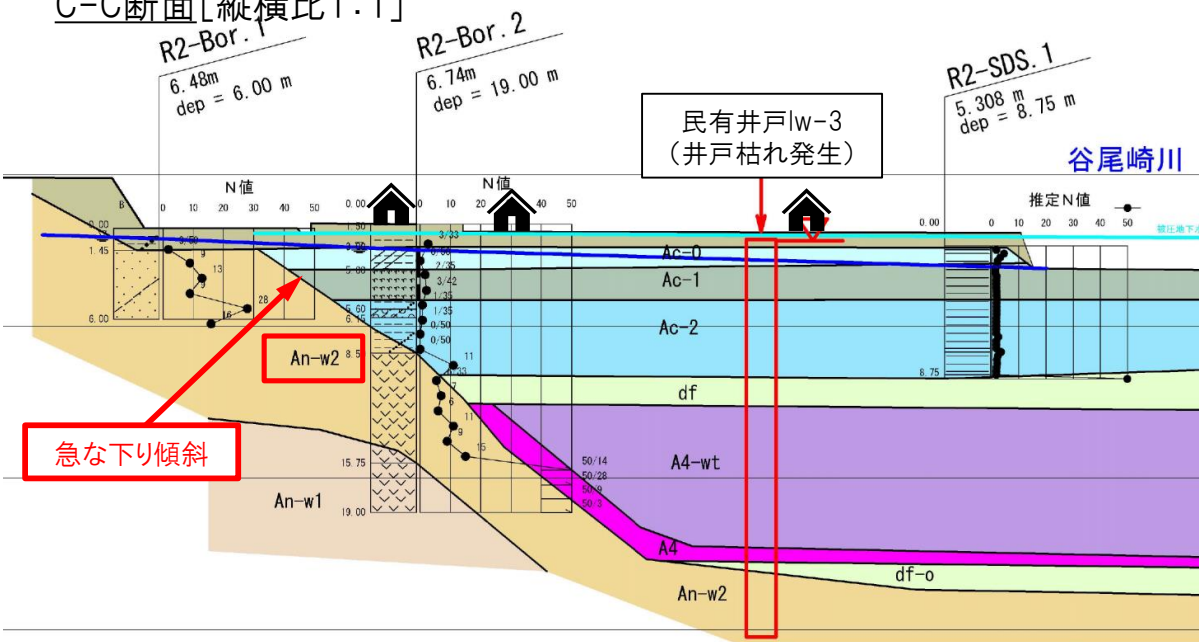
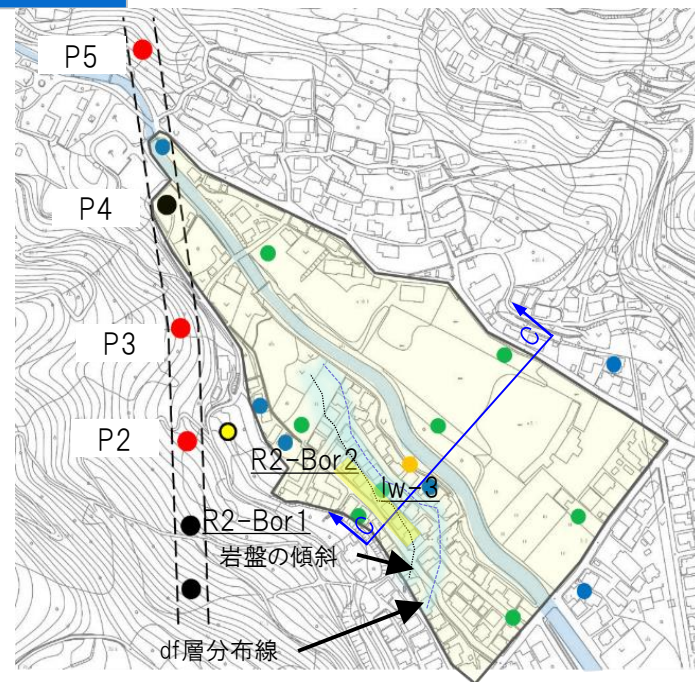
C-C断面[縦横比1:1]

- ✓ 通水性が良い安山岩強風化部An-w2が存在
- ✓ An-w2が工事箇所から住宅地まで連続して分布  
(3次元地質分布図)
- ✓ 変状が確認された住宅地付近でAn-w2が急な下り傾斜  
(C-C断面図)

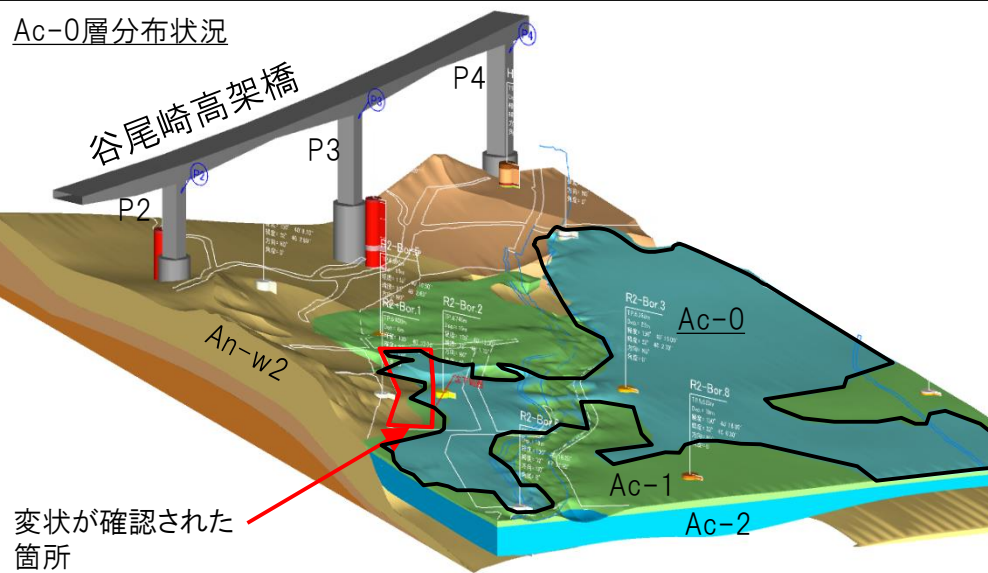
Ac-0層分布状況

厚さ約7.0mの軟弱な粘性土(Ac-0層,Ac-1層,Ac-2層)が分布

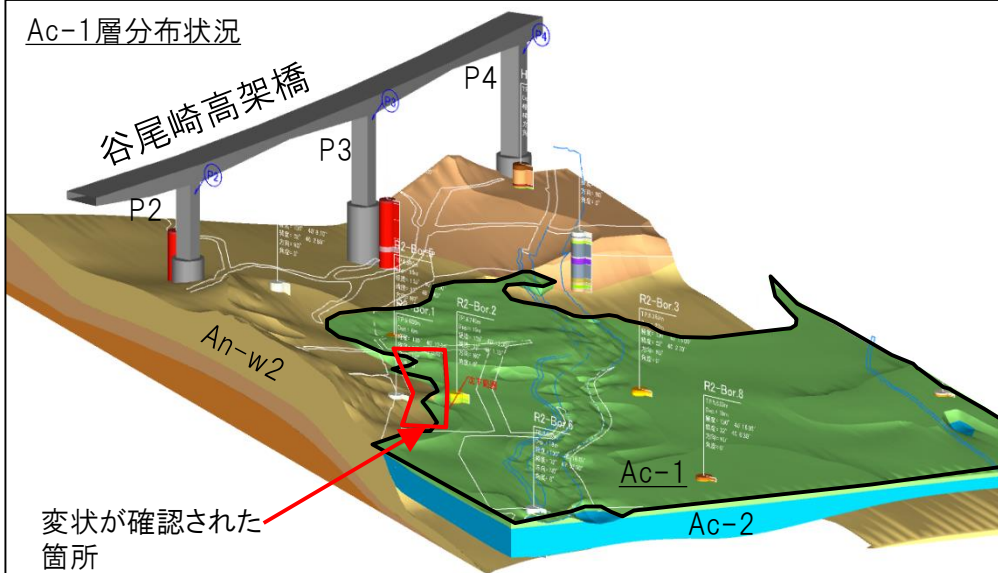
Ac-1層分布状況

Ac-1層(高有機質土)

Ac-0層,Ac-2層に比べ  
間隙比が大きい  
⇒地下水が絞り出されやすい。

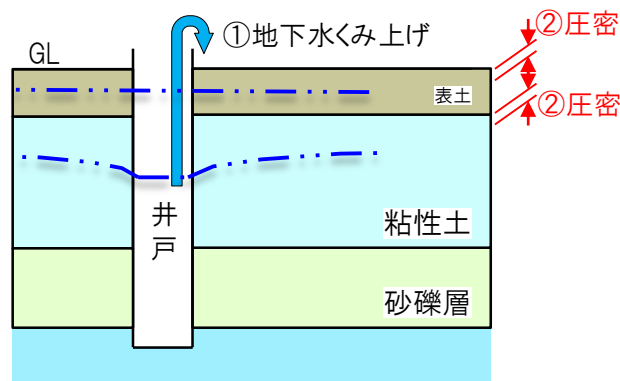
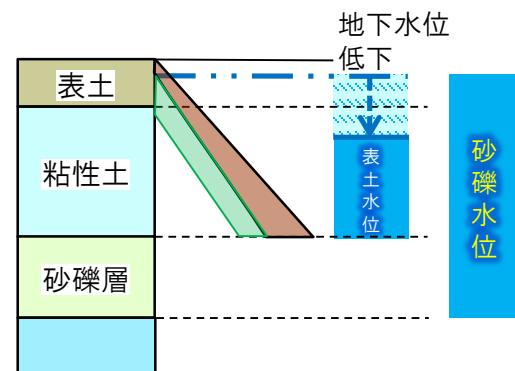
### メカニズム1「地表面近くからくみ上げた場合」

- ①地下水汲み上げにより、表土及び粘性土の水位が低下し、有効応力が増加。
- ②表土及び粘性土が圧密され、地盤沈下が発生。

- > : 地下水の動き
- : 初期の有効応力
- : 増加した有効応力

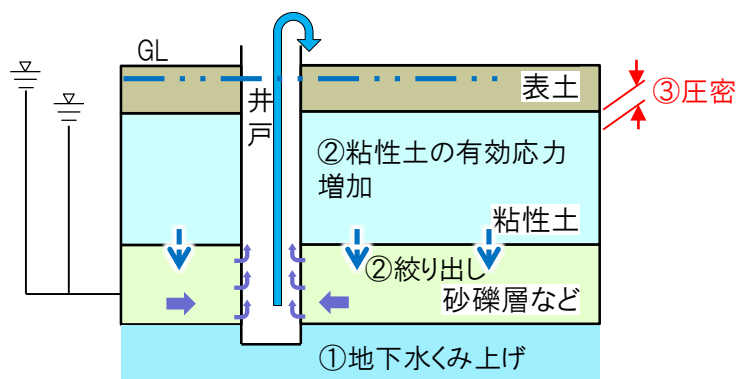
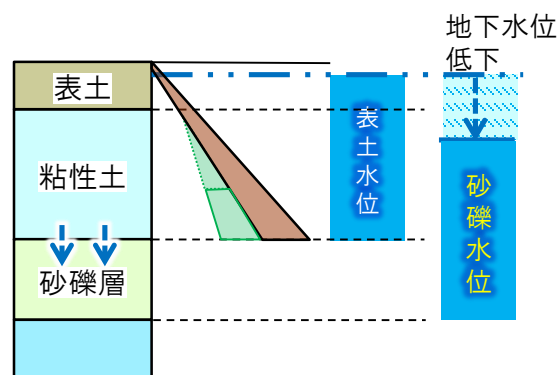
### メカニズム2「地下深くからくみ上げた場合」 ⇨ 谷尾崎地区の沈下メカニズム

- ①地下水汲み上げにより、砂礫層などの帯水層の水圧が低下。
- ②帯水層の上の粘性土に含まれていた地下水が帯水層にしぼり出され、粘性土の有効応力が増加。
- ③粘性土が圧密され、地盤沈下が発生。

- > : 地下水の動き
- : 初期の有効応力
- : 増加した有効応力

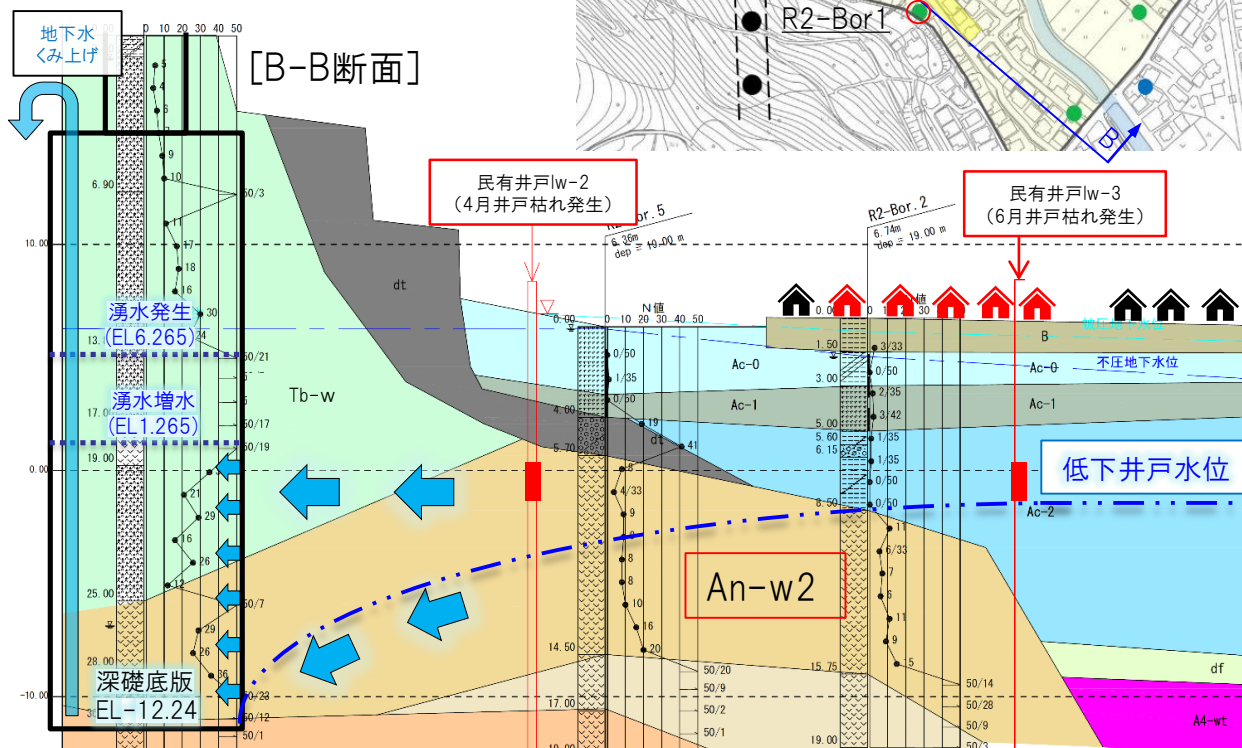
- ✓ 工事による安山岩強風化部An-w2の亀裂水をくみ上げ
- ✓ 民有井戸の井戸枯れにより、井戸水位が低下

➤ 安山岩強風化部An-w2の亀裂が住宅地まで繋がっており、地下水をくみ上げたことで、水圧が低下

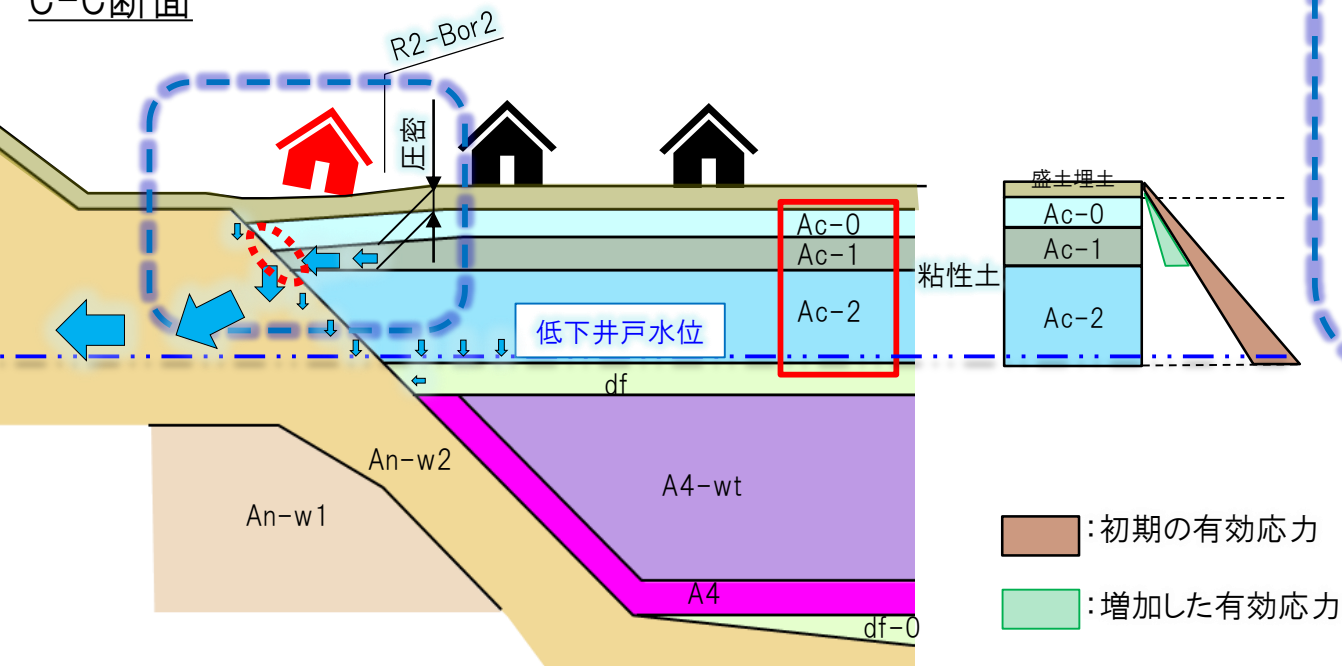
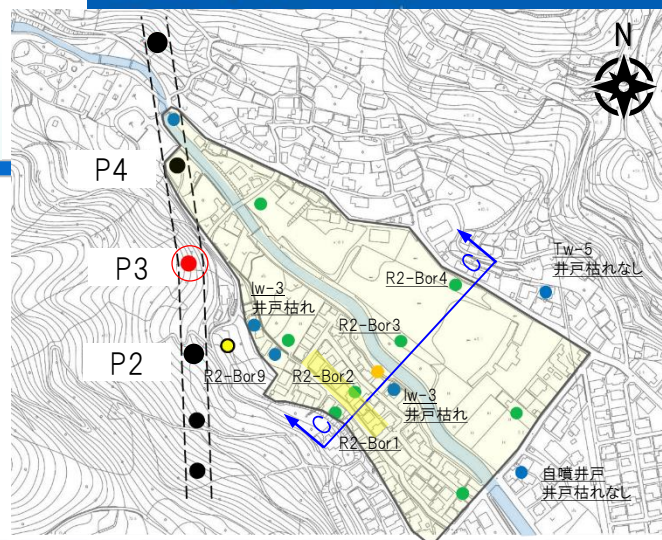
### C-C断面

- ✓ 粘性土に含まれていた地下水が、安山岩強風化部An-w2(帯水層)に絞り出し発生。

- 粘性土Ac-0,Ac-1,Ac-2層の有効応力が増加し、圧密が生じる。

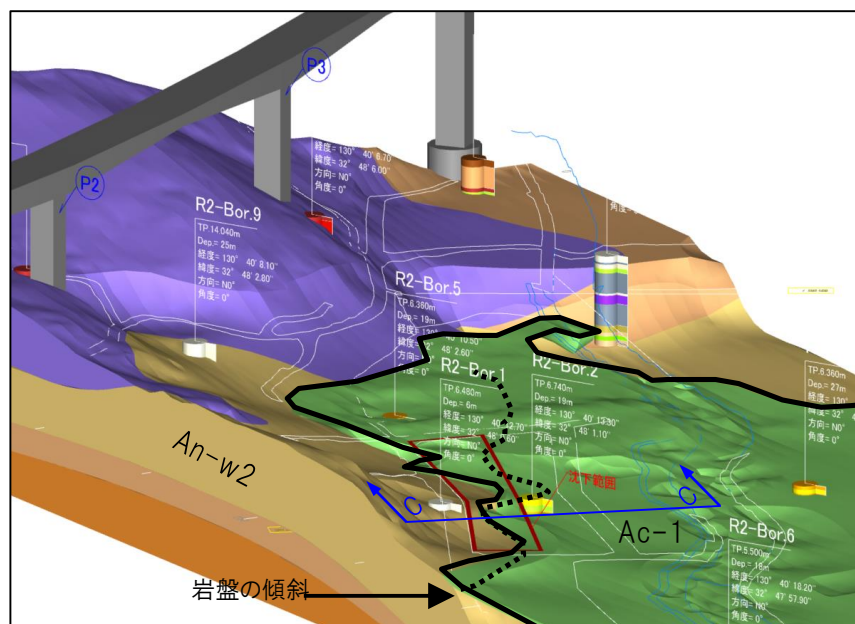
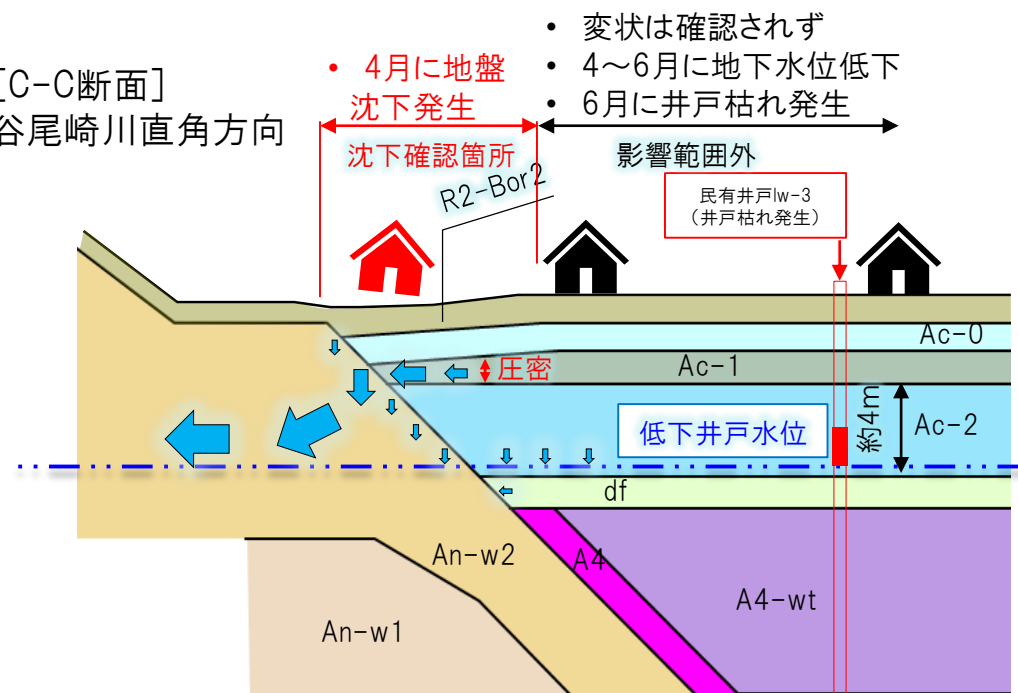
[C-C断面]  
谷尾崎川直角方向

- ① 軟弱な粘性土層(Ac-0, Ac-1, Ac-2)の中に、高含水比で間隙比が大きい高有機質土Ac-1層が存在  
Ac-1層は沖積粘性土Ac-0, Ac-2に比べ間隙比が高いため、地下水の絞り出しが発生しやすい状態
- ② An-w2とAc-1層が接している
- ③ 安山岩強風化部An-w2の水圧が低下し、高有機質土Ac-1層の地下水が絞り出されたことで、  
Ac-1層が圧密し地盤沈下が発生

- ✓ P3工事の地下水くみ上げ(量・期間)による地盤沈下の影響

- ✓ 地下水が絞り出されたのは、岩線から地盤沈下が発生した箇所(圧密係数・間隙比が大きいAc-1層)

- ✓ 沈下が確認されなかった箇所は、Ac-2層の圧密係数・間隙比が小さく、厚みがあるため、変状が現れなかった(影響範囲外)

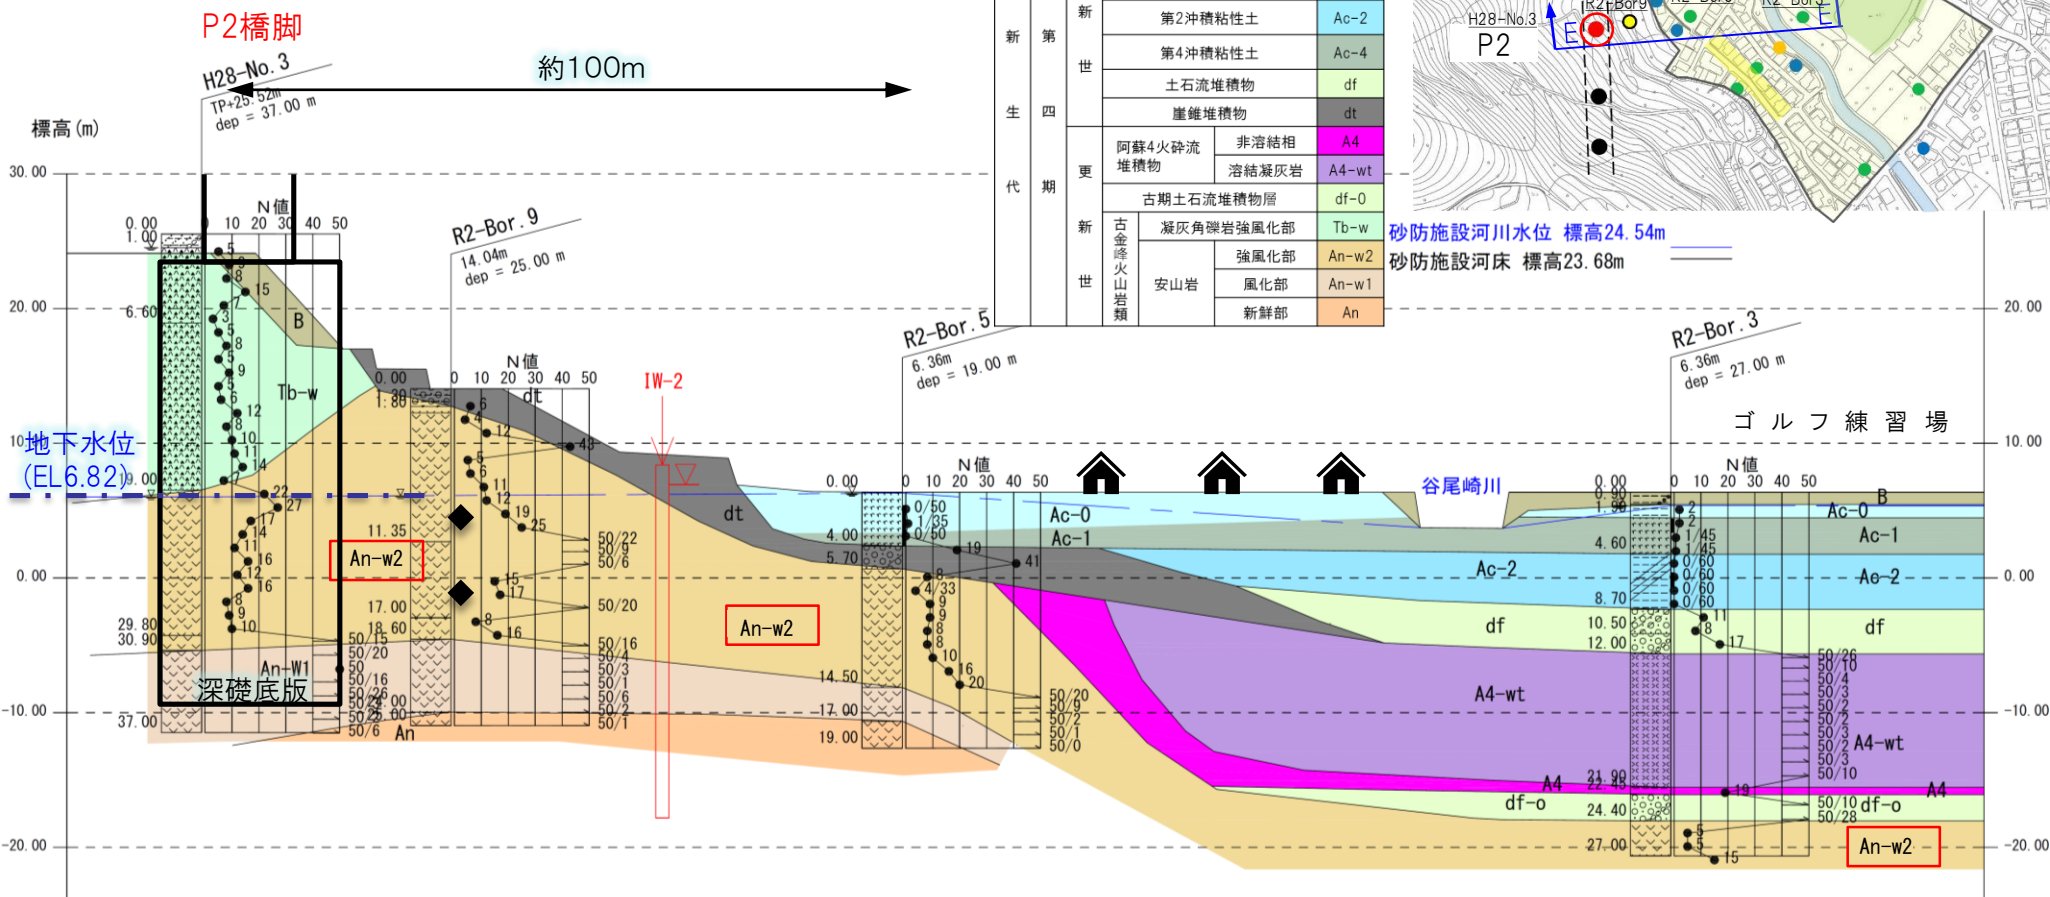
P2橋脚 地質断面図E - E

P3橋脚と同様に、P2橋脚から住宅地まで安山岩強風化部An-w2が分布しているため、長期に渡る地下水くみ上げは、粘性土の圧密沈下が発生する可能性がある。

- ・地下水位観測井戸で、地下水位を監視。(朝・昼・夕)
- ・P3橋脚と異なり、グラウト注入を逐次行い、試掘を慎重に実施し、地下水位の異常が確認された場合は、復土・復水を行い、すぐ工事を一時中断
- ・委員に報告し、止水対策(薬液注入・攪拌工など)を相談、実施

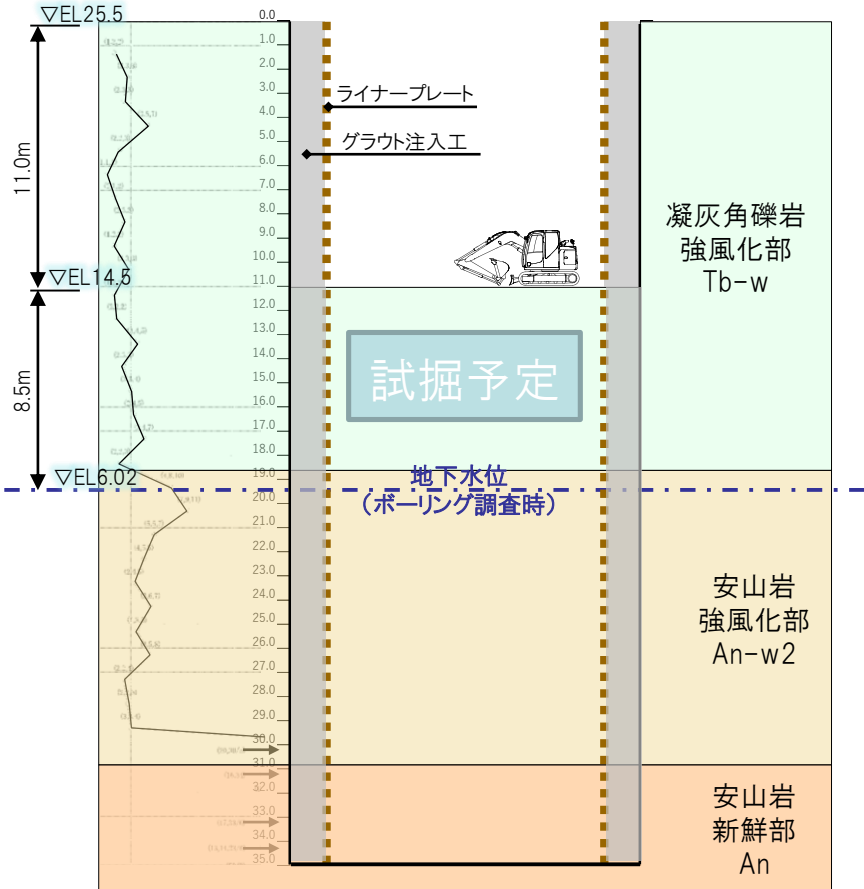
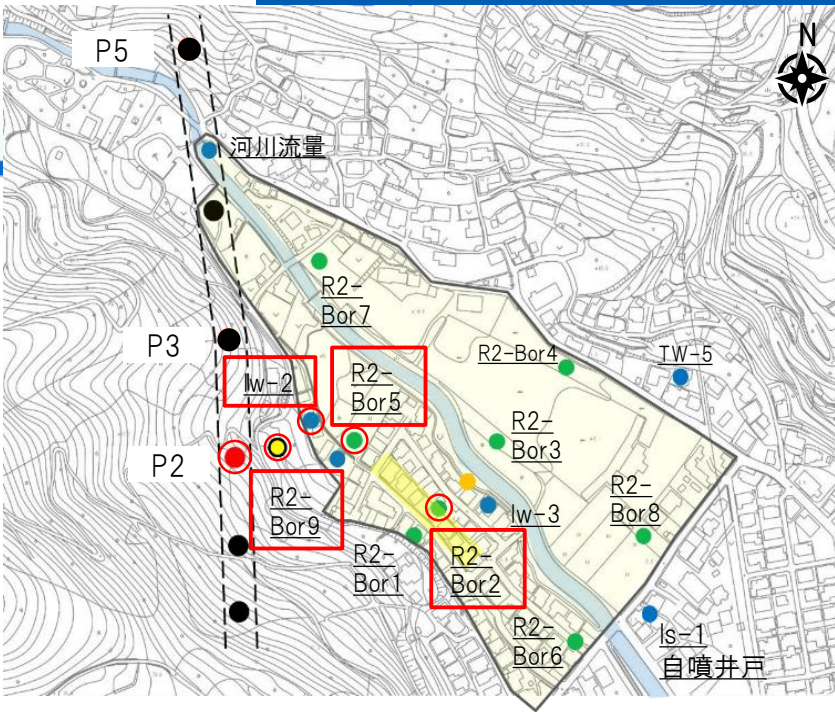
### <P2>地下水位観測箇所

深度11m(EL14.5)まで掘削・グラウト注入工完了(工事一時中止中)

観測井戸及び民有地井戸で水位の観測を実施中  
 測量範囲の住宅及び公共用地で水準測量を実施中

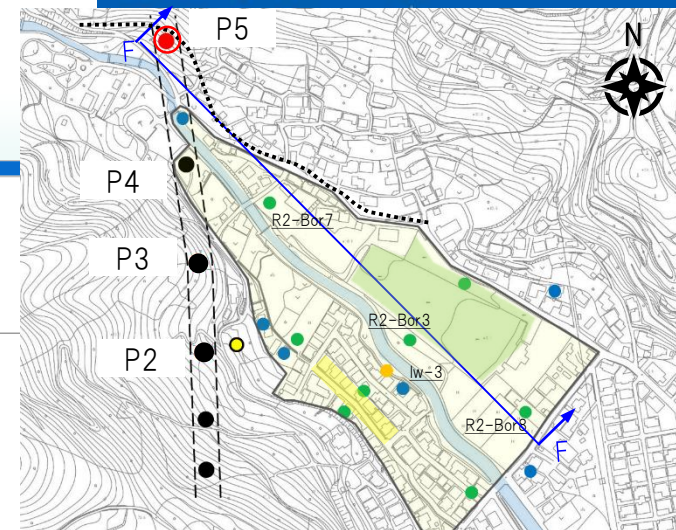
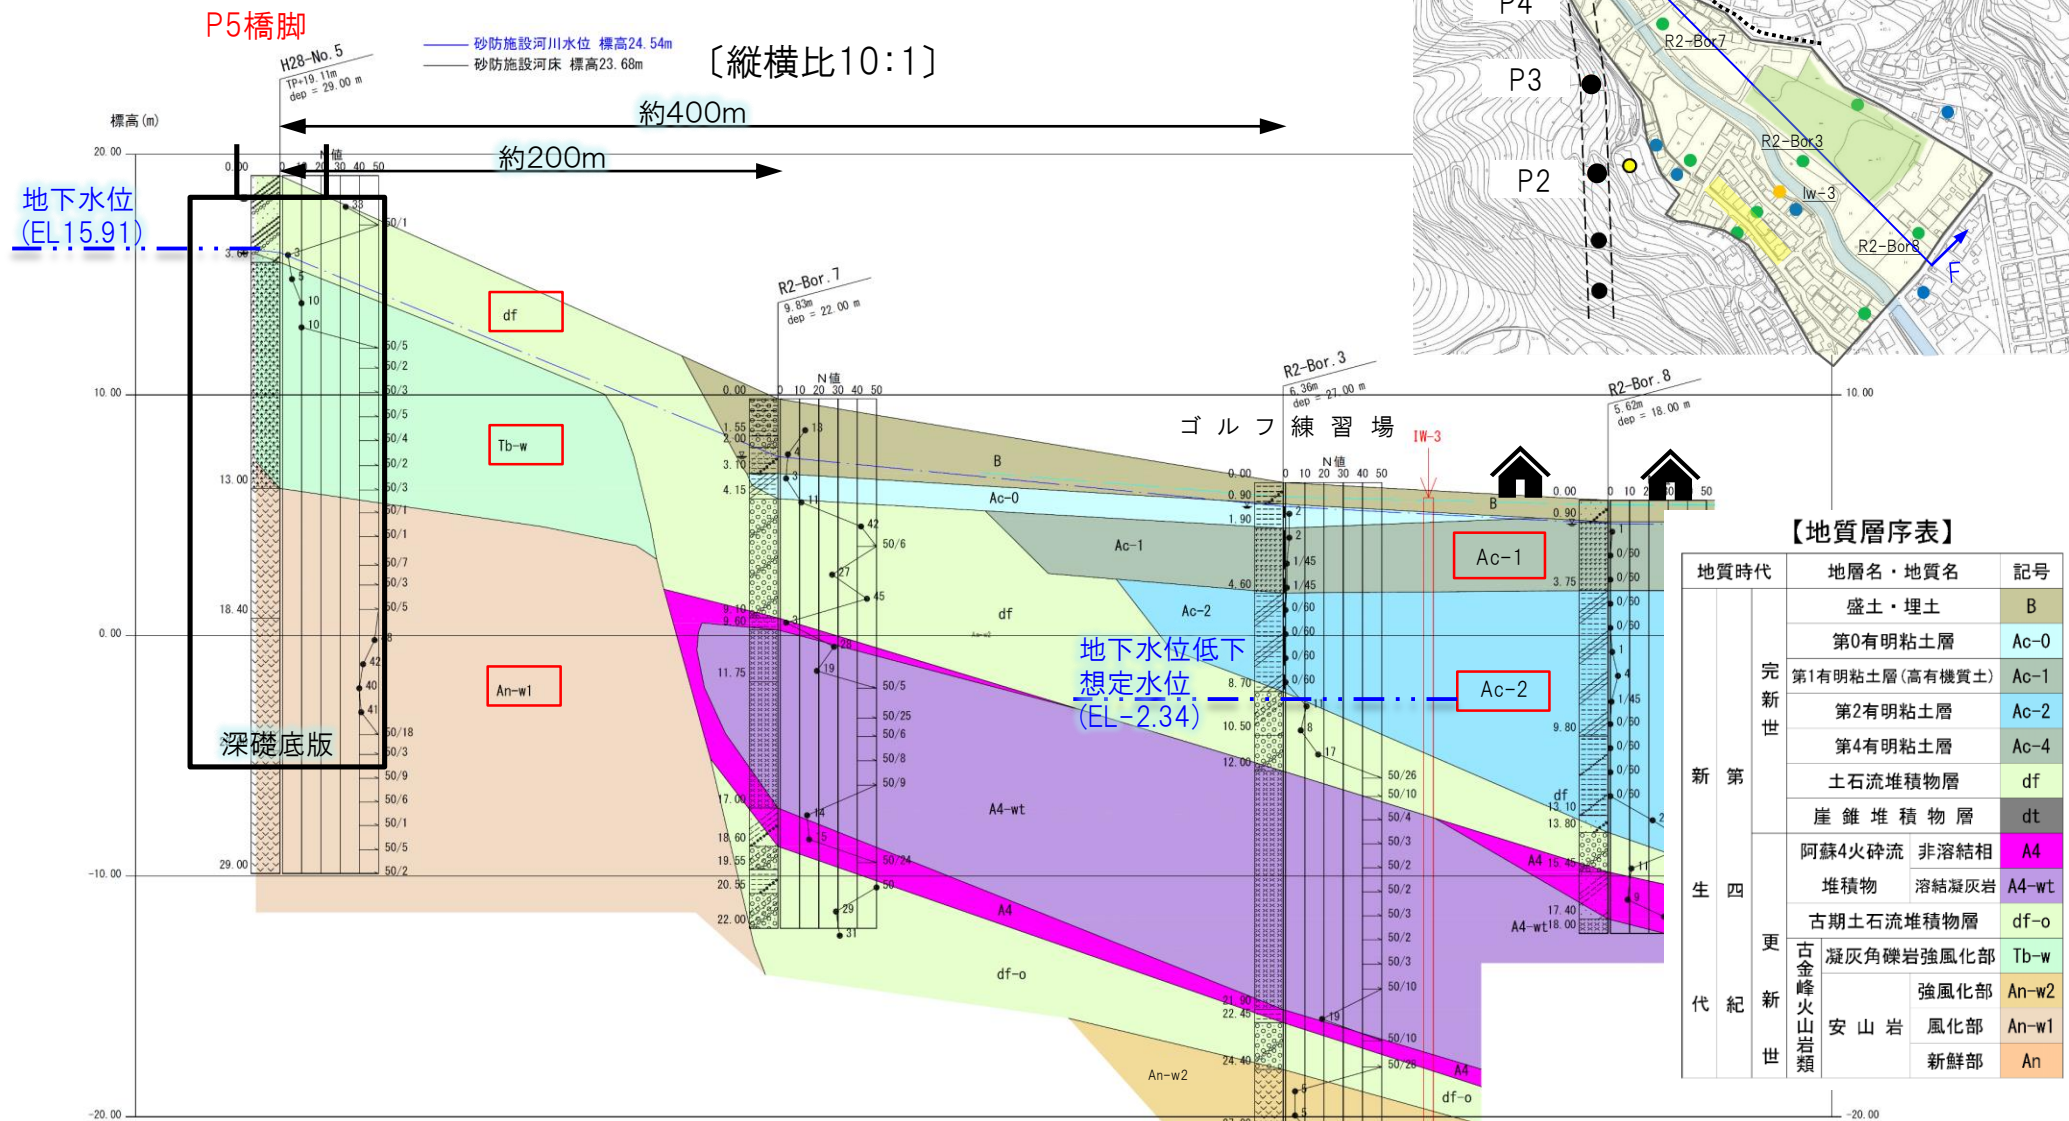
# P5橋脚施工 地質断面図F - F

安山岩強風化部An-w2が分布していないが、土石流堆積物df層で地下水を確認

- ・地下水位観測井戸で、地下水位を監視。(朝・昼・夕)
- ・P3橋脚とは異なり、グラウト注入を逐次行い、試掘を慎重に実施し、地下水位の異常が確認された場合は、復土・復水を行い、すぐ工事を一時中断
- ・委員に報告し、止水対策(薬液注入・攪拌工など)を相談、実施

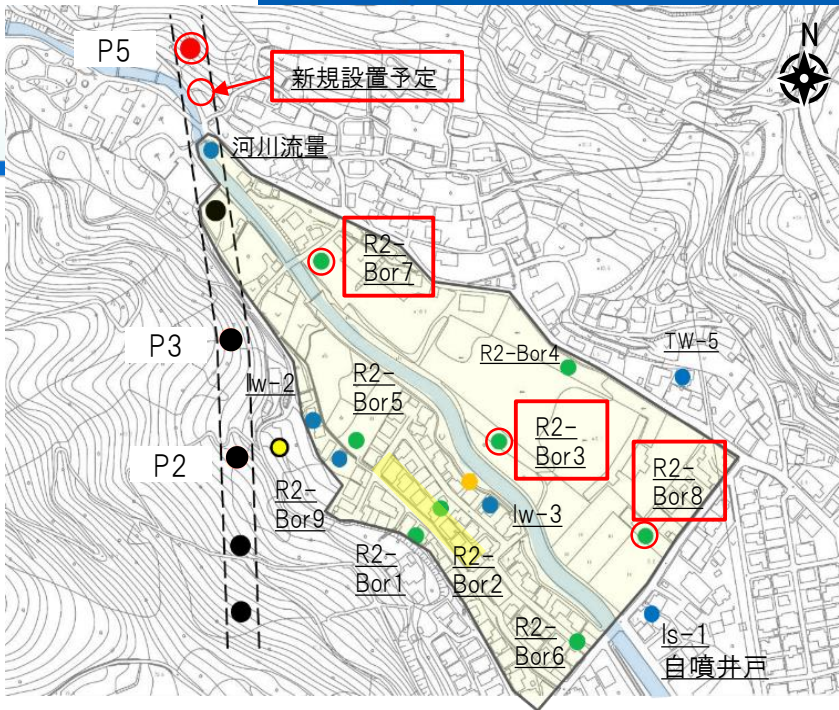
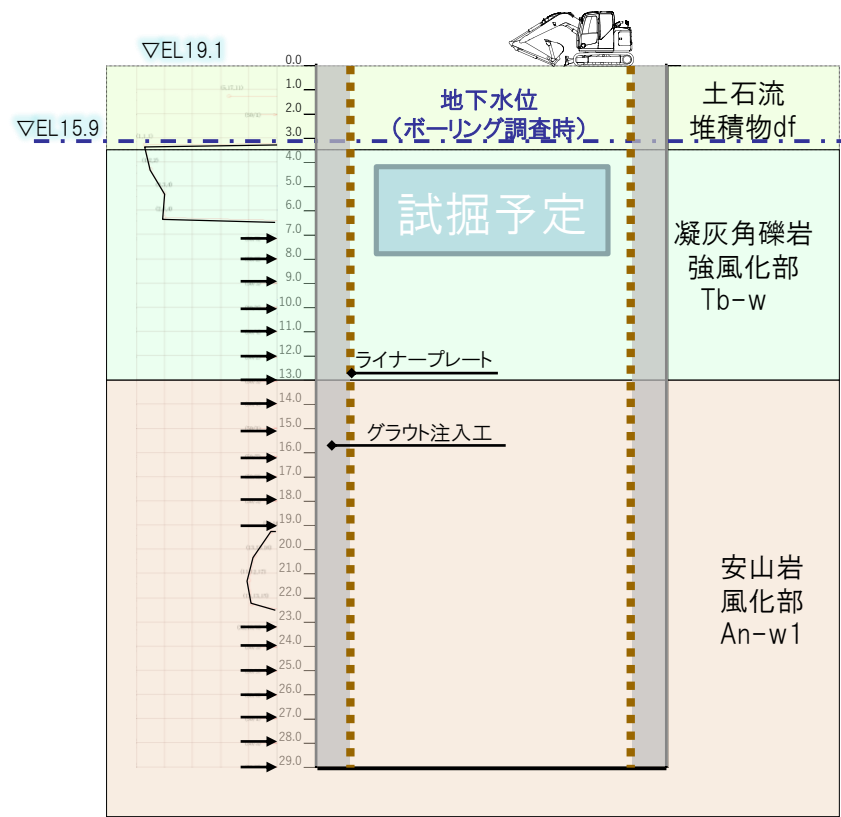
<P5>地下水位観測箇所

観測井戸及び民有地井戸で水位水量の観測を実施中  
 測量範囲の住宅及び公共用地で基準高さを測量を実施中  
 ※P5橋脚に近接する位置に、新規に観測井戸を設置予定

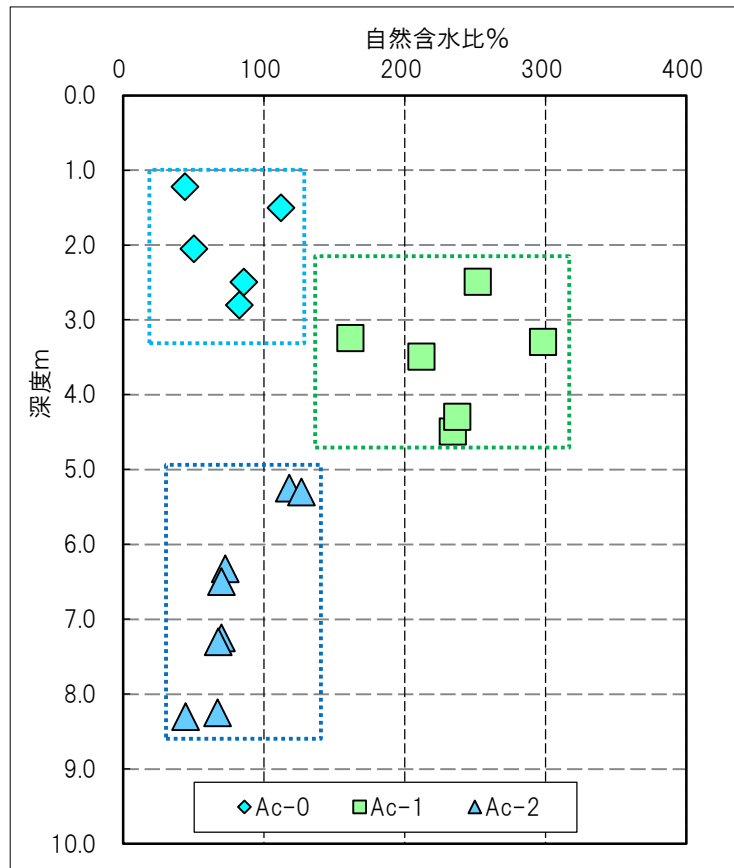
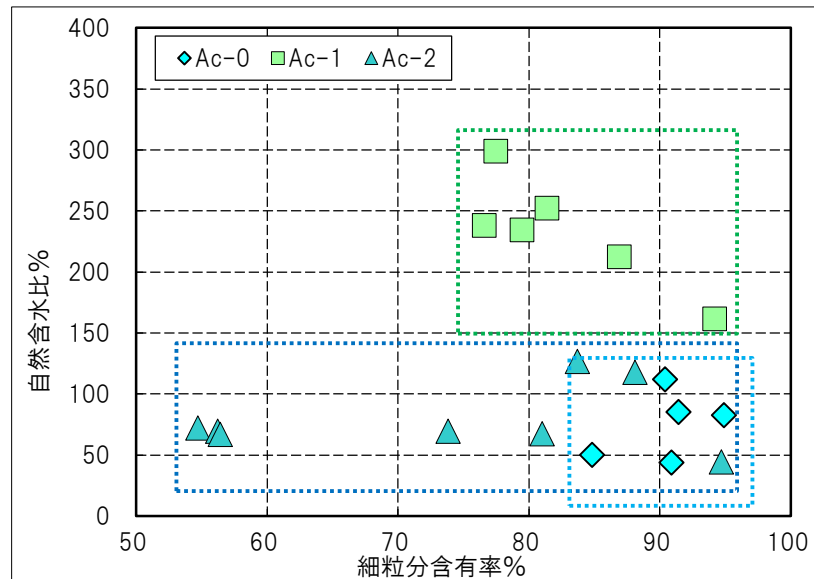
# 参考資料【自然含水比】

自然含水比による土質確認

自然含水比44.0~112.2%(一般的な沖積粘性土)  
細粒分含有率が多い

自然含水比161.5~298.6%(高有機質土の範囲)  
細粒分含有率が多い

自然含水比44.2~126.5%(一般的な沖積粘性土)  
細粒分含有率はばらつきがあり

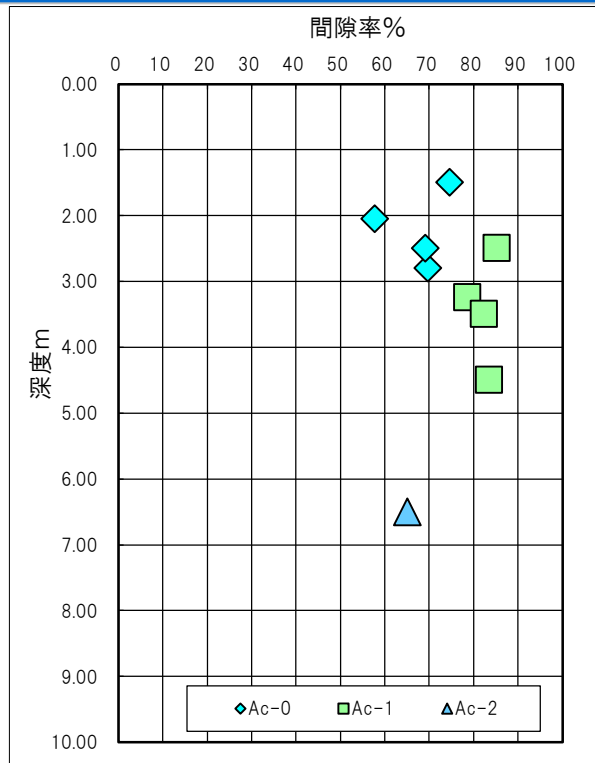
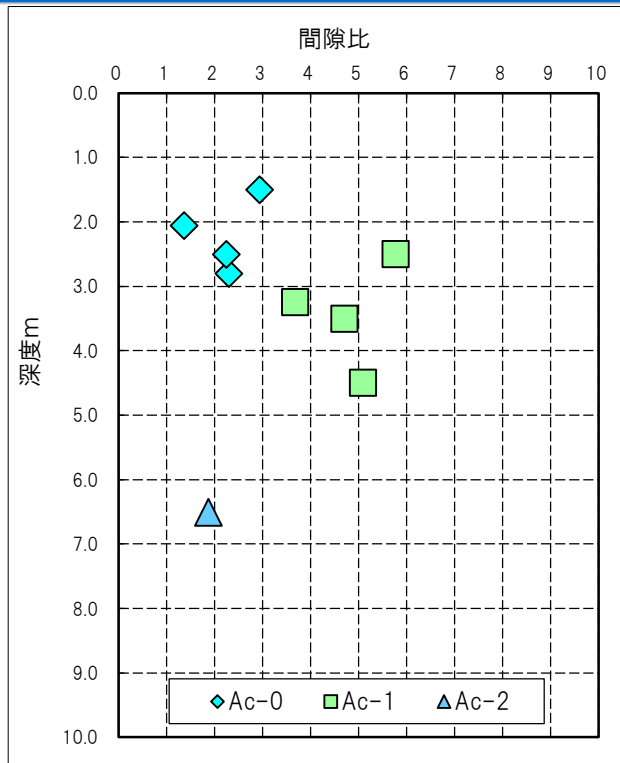
## 参考資料【間隙比e】

1) Ac-1層

湿潤密度  $1.152 \sim 1.272 \text{ g/cm}^3$

乾燥密度  $0.327 \sim 0.488 \text{ g/cm}^3$

⇒ 高有機質土

(間隙比  $3.678 \sim 5.776$ )

⇒ 沖積粘性土

(間隙比  $1.367 \sim 2.934$ )

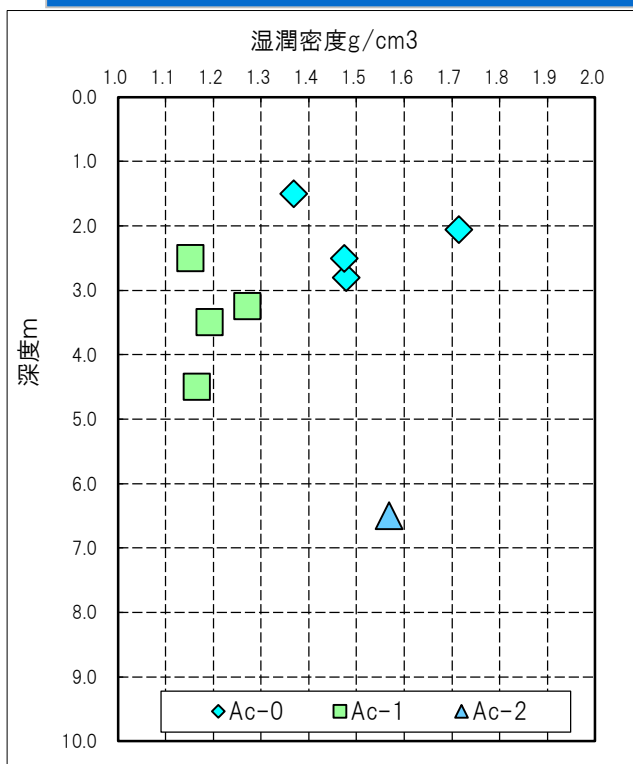
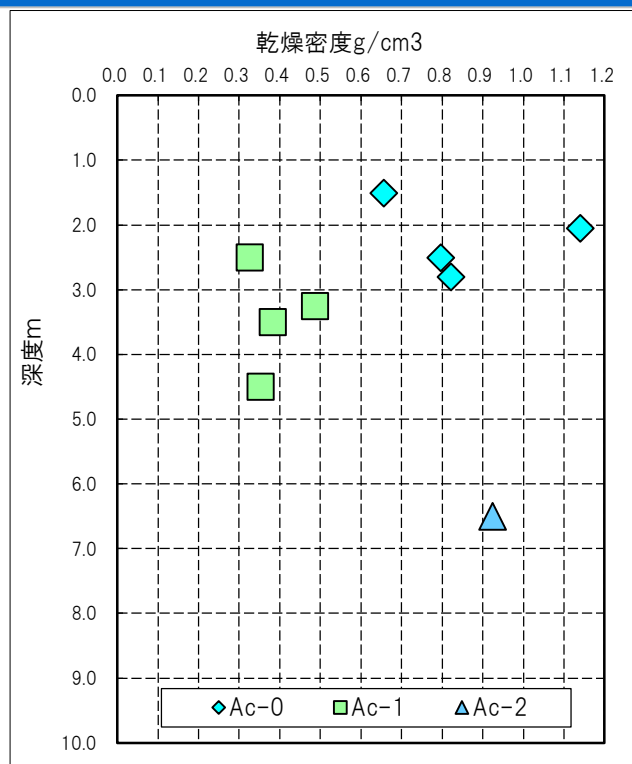
# 参考資料【湿潤密度 $\rho_t$ 、乾燥密度 $\rho_d$ 】

1) Ac-1層

湿潤密度  $1.152 \sim 1.272 \text{ g/cm}^3$

乾燥密度  $0.327 \sim 0.488 \text{ g/cm}^3$

⇒ 高有機質土

湿潤密度  $1.368 \sim 1.715 \text{ g/cm}^3$

乾燥密度  $0.657 \sim 1.141 \text{ g/cm}^3$

⇒ 沖積粘性土
