**緑川水系 藻器堀川、保田窪放水路 河川整備計画  
(素案) 概要版**

**令和4年9月  
熊本市 都市建設局 土木部 河川課**

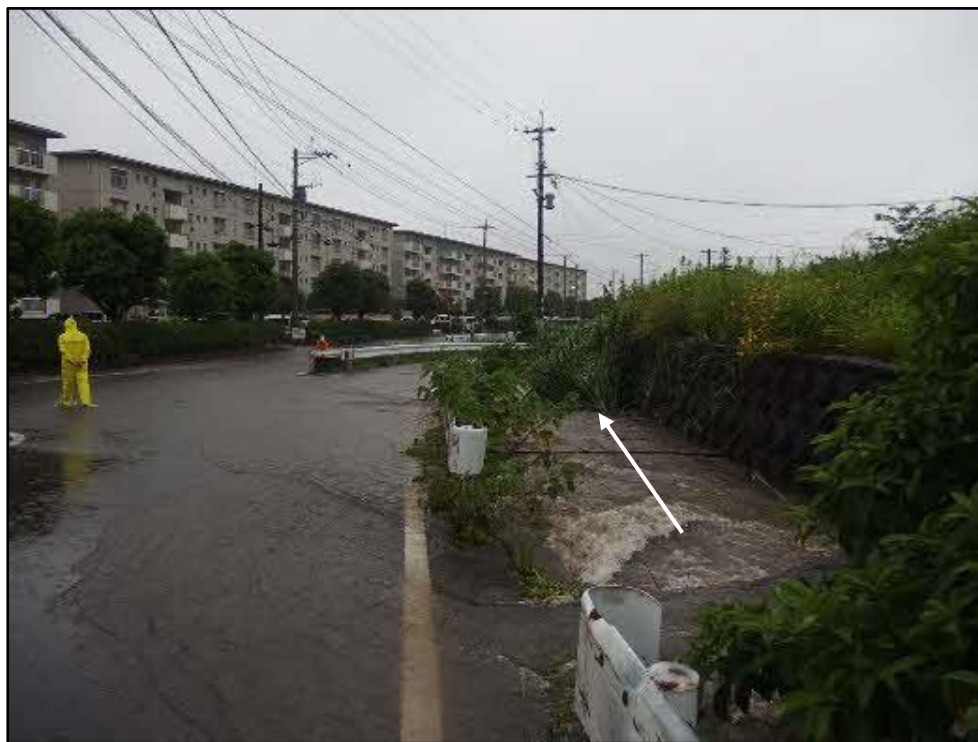
▲藻器堀川（平成27年(2015年)6月撮影）

○下流から順次河川改修を実施。上流部の未改修区間では、大雨時に河川からの溢水が発生。
