# 秋津町秋田地区対策工事について

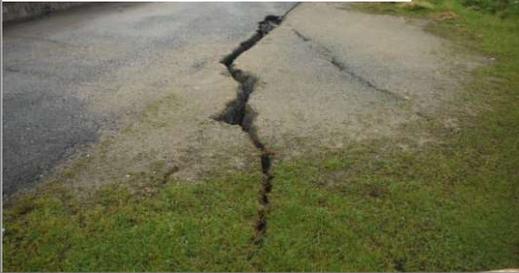
被害状況一例  
(まちの広場内亀裂の写真)

秋津町秋田地区では地盤沈下や亀裂等の被害が報告されています。  
被害のメカニズムを調べるために地区内で地盤調査を行いました。

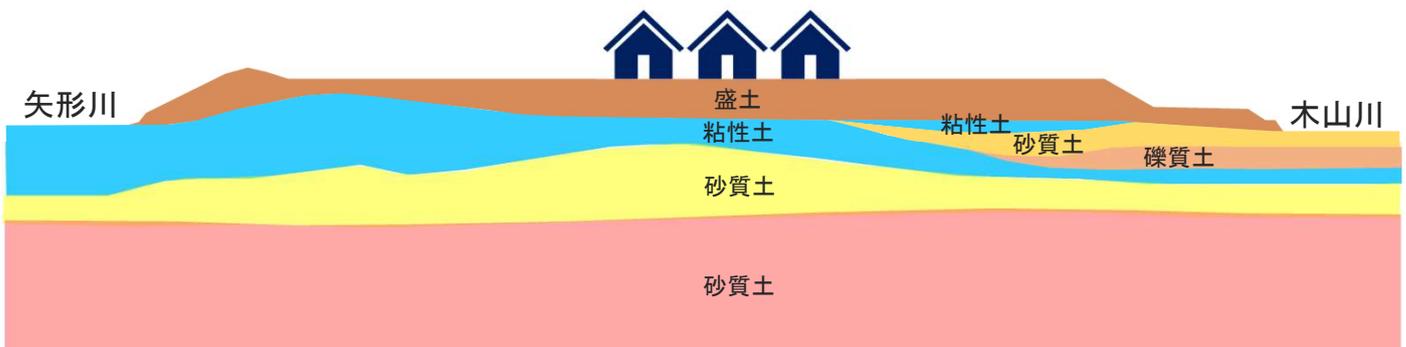
図-2 地盤断面イメージ (A-A' 断面)

地盤調査の結果から地区の地盤断面図を作成しました。図-2は、図-1の  
A-A'で切った地盤の断面イメージです。

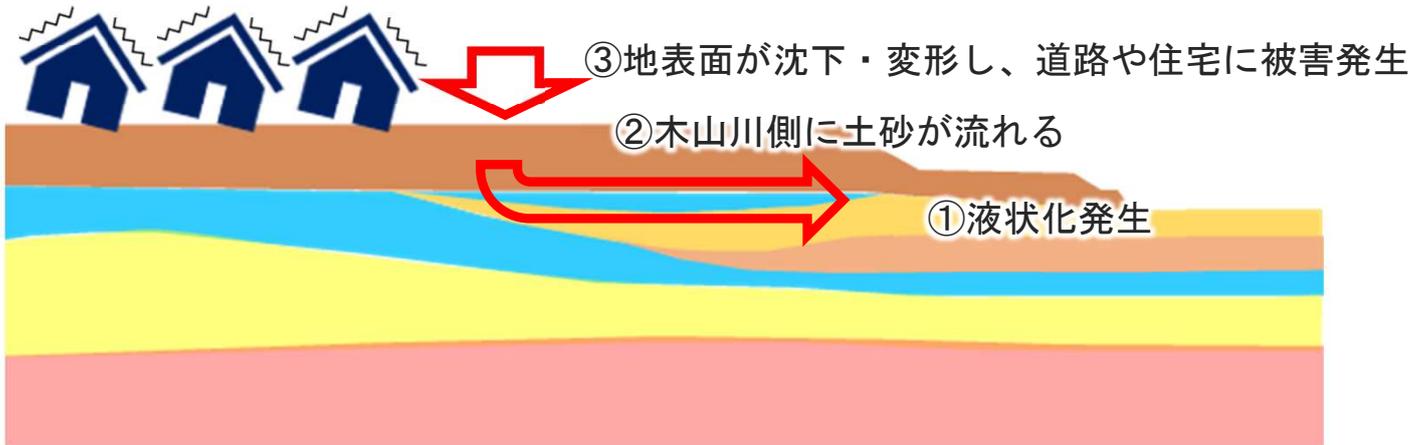
図-3 被害メカニズムのイメージ

解析した結果、被害のメカニズムは図-3のようであることがわかりました。

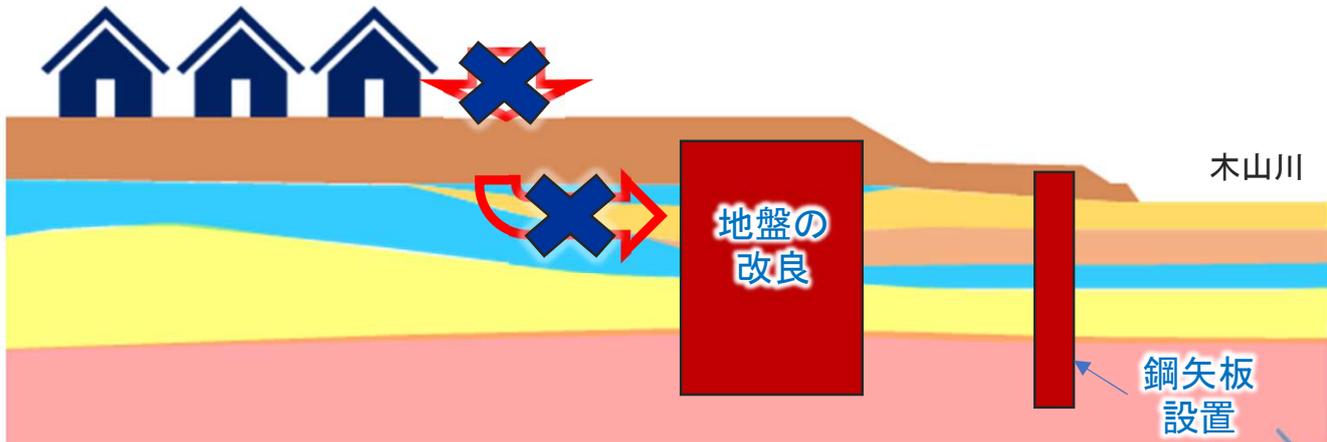
図-4 液状化対策のイメージ

図-4のように鋼矢板を設置し、地盤を改良することで地震時の土砂の流れを止め、住宅の被害を防ぐ計画を作成しました。

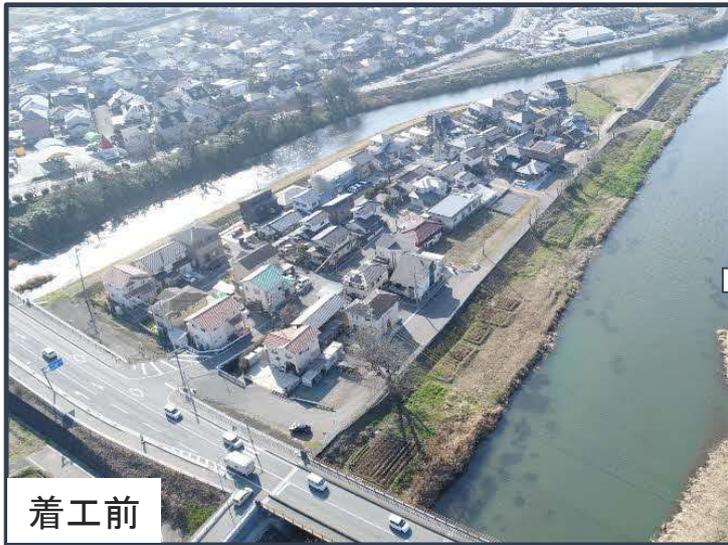
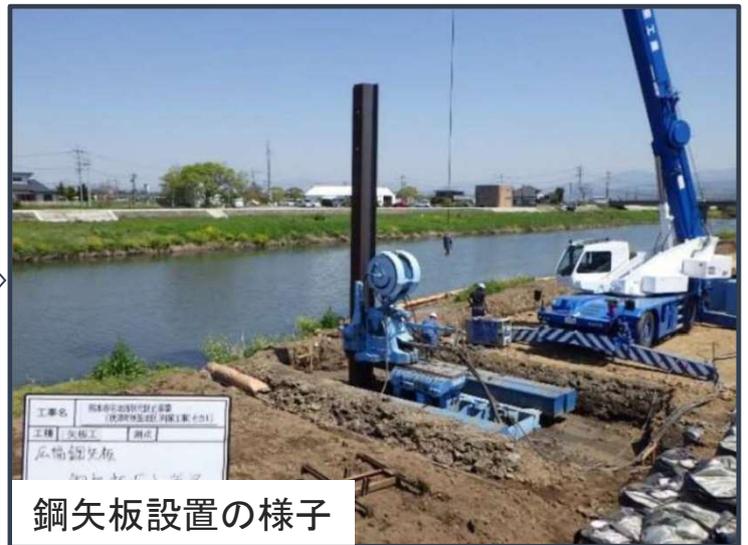
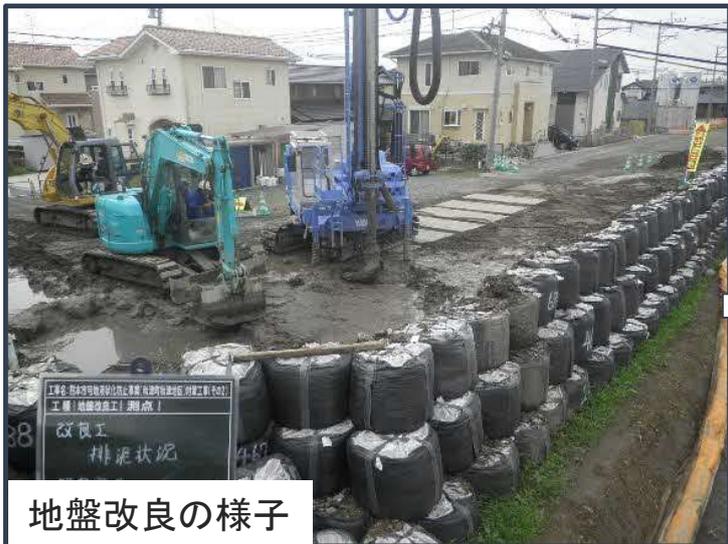
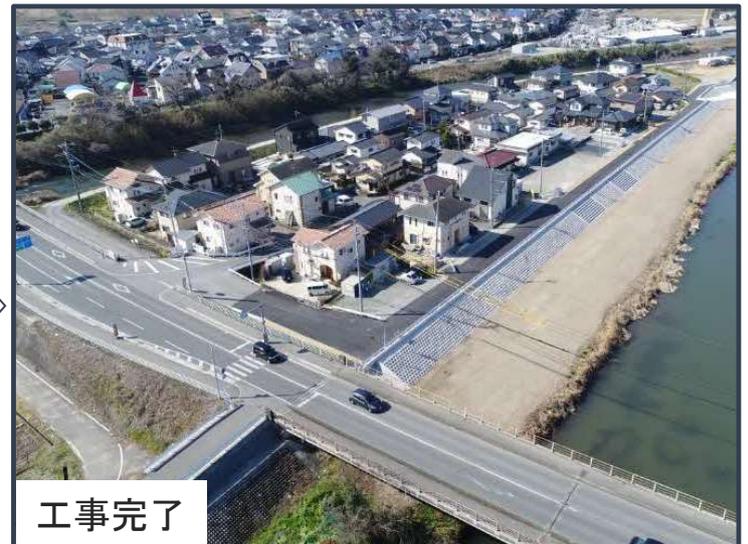
写真は計画にもとづいて行った液状化対策工事の様子です。工事は令和2年1月から始まり、令和3年3月に完了いたしました。
