資料 10 土地の利用履歴等調査概要

土地の利用履歴等調査概要

令和5年2月

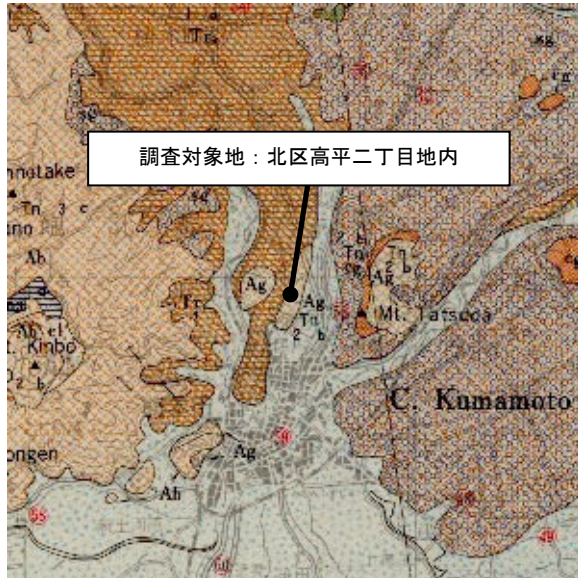
下図に示されるとおり、調査対象地の表層地質は、「集塊岩および凝灰用礫岩」（一部「熔結凝灰岩（新期阿蘇熔岩）」）の火山性岩石から形成されている。
