# 講演 1

## 「熊本市宅地液状化防止事業」 について

熊本市液状化対策技術検討委員会 会長  
熊本大学名誉教授 北園 芳人

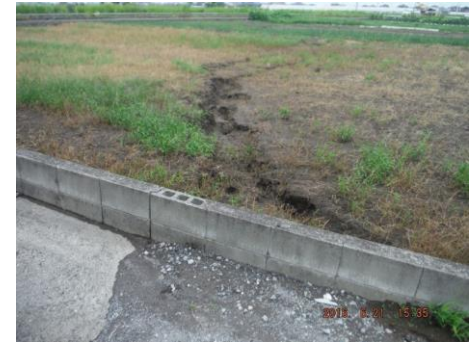
写真\_畑に亀裂が見られた地点

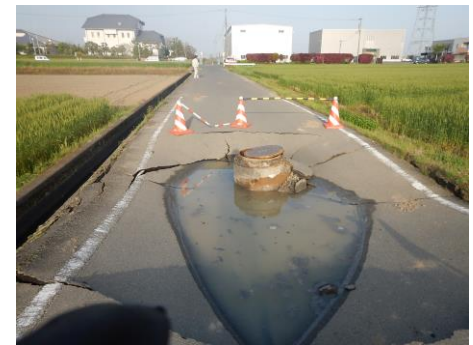
写真\_マンホールが浮かび上がった地点

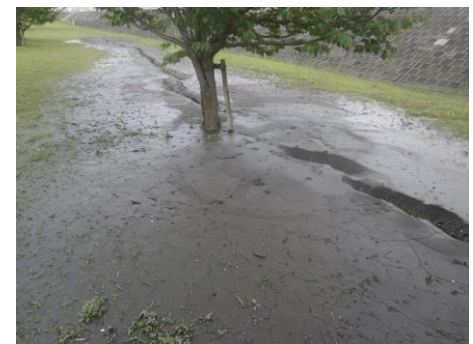
写真\_広く噴砂が見られた地点

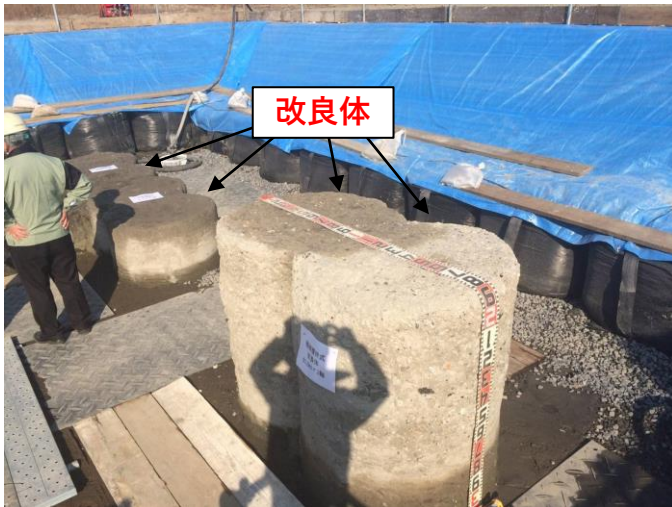
写真\_地盤改良体

⇒改良体の品質管理が困難であり、効果を確認、評価することが困難。  
⇒他の対策案と比較し工費が高額。

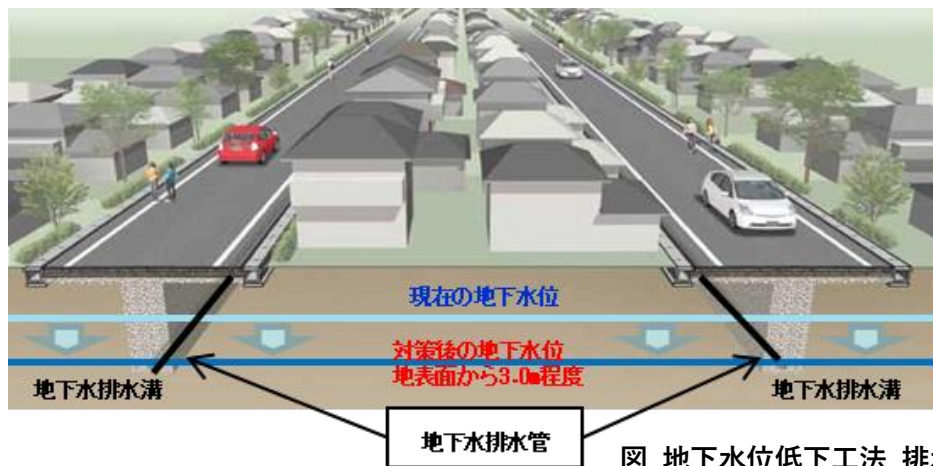
液状化の発生原因である地下水位を強制的に低下させることで、地表面下の地盤を液状化しにくい地層へ変え、液状化が発生する可能性を軽減し、被害を抑制する工法。

図\_地下水水位低下工法\_排水管方式（イメージ）

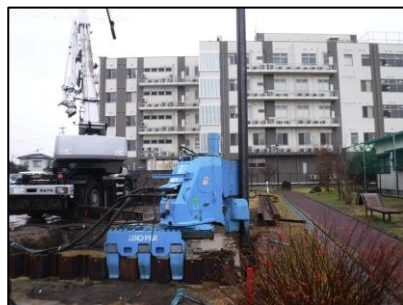
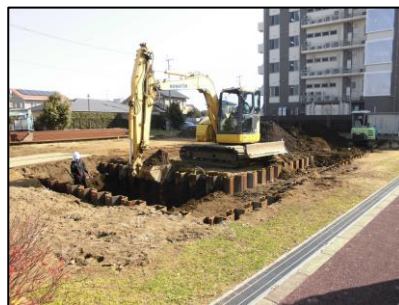
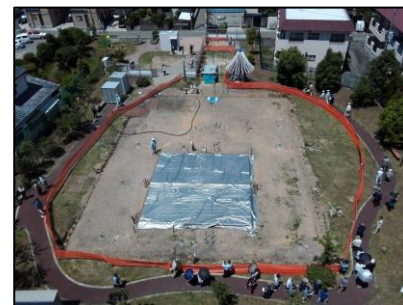
⇒実証実験を行った結果、近見地区では、十分な対策効果が確認でき、周辺へ有害な影響も確認されなかった「地下水水位低下工法」を選定した。

写真\_実証実験の様子（近見1丁目ふれあい公園）平成30年2月～秋頃

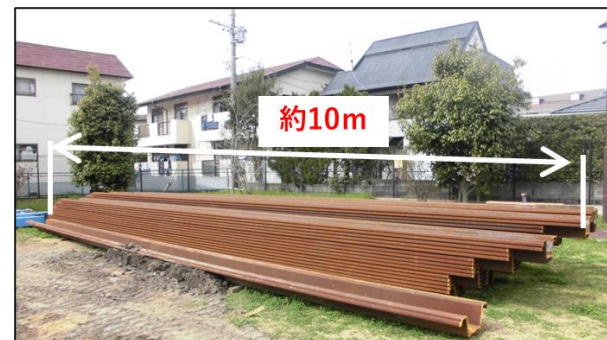
- 地下水を大量に低下させると、地盤沈下が発生する危険がある。
- 対策区域内だけの地下水位を低下させるため、連続的に「**遮水鋼矢板**」を約10mの深さまで設置することで区域を地中の中で分断させる。

写真\_遮水鋼矢板

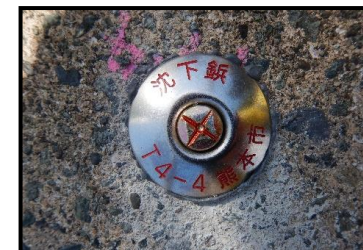
- ・ 沈下は50mm、傾斜は5/1000radを基準値と設定し地下水位低下を行っている。
- ・ 沈下鉆、代表家屋の観測を以下の頻度で実施している。
- ・ 下図のとおり、各地区とも地区内外を満遍なく観測している

写真\_沈下鉆
