# 飯田丸五階櫓の石垣が 復旧するまでの軌跡

平成28年の熊本地震で被災し一本柱になっても建物を支え、一躍注目を集めた飯田丸五階櫓の石垣がついに復旧完了へ。

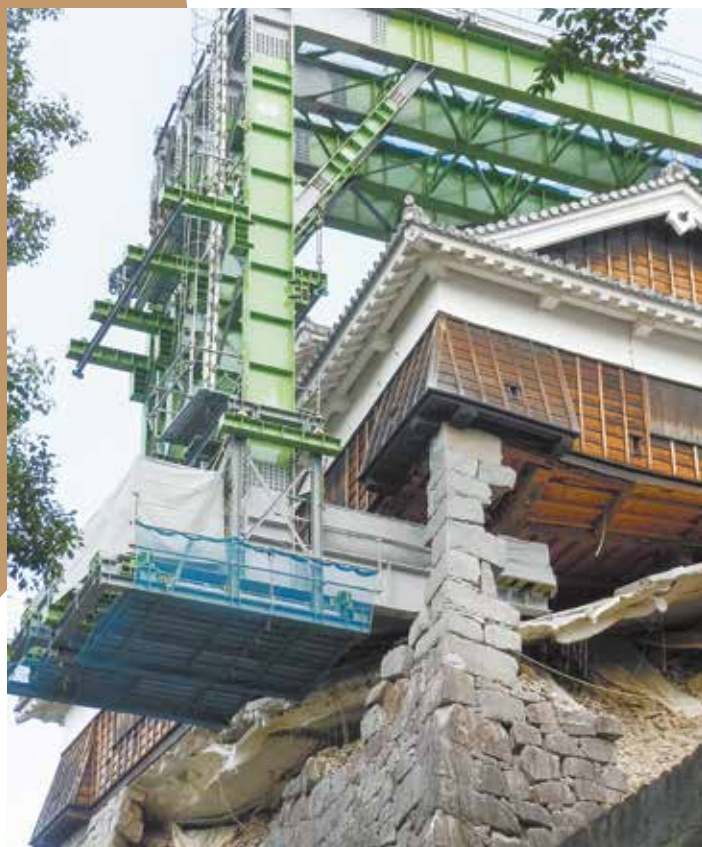
平成28年6月～平成30年6月

## 倒壊防止・櫓本体解体作業

まずは緑色の鉄骨の構台を設置し櫓本体の倒壊防止を行いました。その後、櫓下に崩落した石材を無人重機を使って一石ずつ回収。さらに「一本石垣」の倒壊防止工事を行ったうえで櫓の解体に着手しました。瓦、壁土をはじめ多くの部材を再利用するため、柱や梁など一つずつ解体しながら回収する場合と、小屋組み全体を地上に降ろして安全に解体する場合を見極めながら丁寧に作業を進めました。
