五階櫓石垣の解体

石垣積み直し工事

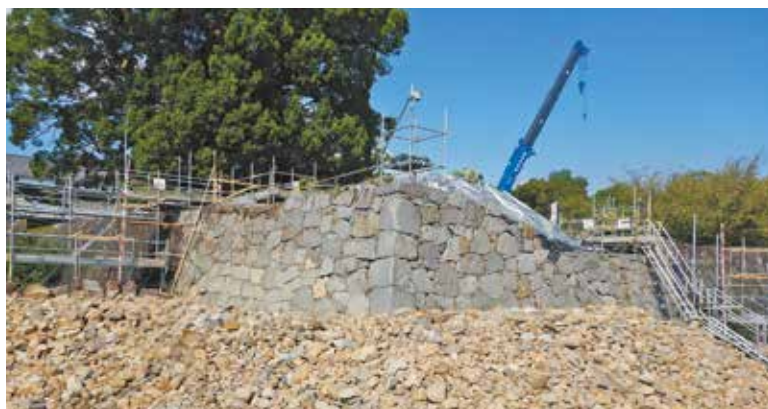
平成30年11月～令和元年5月 石垣解体によって姿を現した埋没石垣

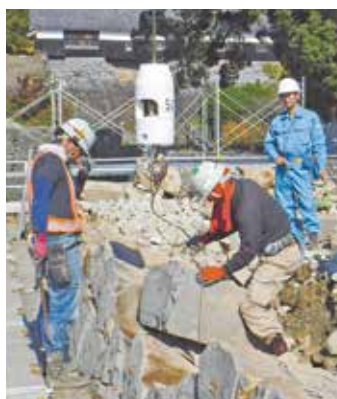
解体前と同じ状態に戻すため、石垣は解体時に、一石ごとに番号をつけ、内部に敷き詰められたグリ石も人力で回収しました。もともと、石垣内部に加藤清正が築城した当初の石垣が埋まっていることはわかっていましたが、今回の解体調査では、その埋没した古い石垣が、およそ400年ぶりに姿を現しました。

今回の石垣解体は、全国的にも例が少ない櫓の土台となる石垣を丸ごと解体しなければならないというもので、これまで積み重ねられた多くの歴史的証拠を解体する大手術でした。これにより、普段見ることができない石垣の裏側の具体的な構築方法や、五階櫓の土台となる石垣の増設手順など多くのことがわかり、驚きの連続でした。

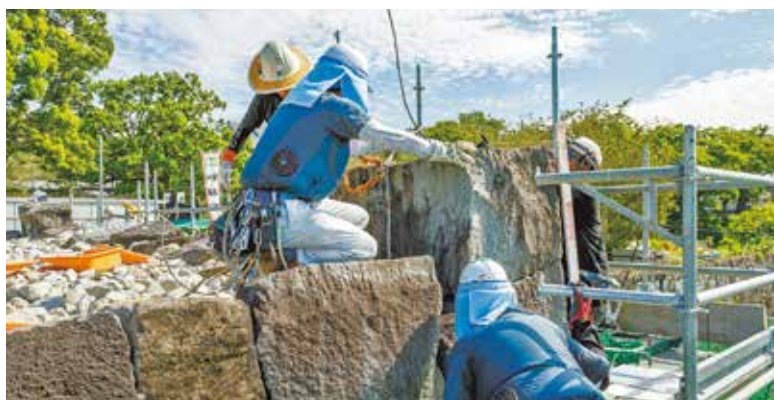
令和4年10月～令和6年1月

石垣の解体から積み直しまで一貫して携わる職人たちの力を借りて、できる限り元通りの姿に積み直しました。崩落した石材の形と被災前の写真を照合し、一石ずつ慎重に元の位置に戻しています。また、地震対策として伝統的な石垣の積み直しに加え、南面・東面の石垣の内部に網目状のシート材を敷き詰めました。シート材と、石垣の外面に設置した円盤状の受圧板をつなぐことで、石垣全体の耐震性を高めています。

今回の積み直しに使われた石は約1,800個におよびます。これだけの規模ですから、一石一石ナンバリングして緻密な資料を作っても「上の段になるとかみ合わない」ということも。そのたびに数段解体して再び積み直しました。最終的に高さ15mのうち、誤差はわずか数センチ。各分野のスペシャリストが結集したからこそ成し得た偉業です。

文化財ですから「できる限り元の姿に戻す」という命題と、「お客様の安全を守る」という必須条件をバランスよく融合させる必要がありました。最善策を多角的に検証した結果、従来のものから飯田丸仕様に改良した工法に決定。将来の災害に備えて最新の技術を取り入れたことが、今回の「令和の修理」の特徴です。
