熊本城 復興に向けて

〈13〉天守の再建に向けて

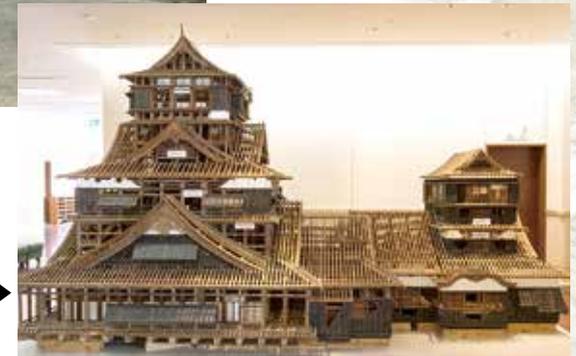
現代美術館ロビーに
展示されている木造模型
(熊本市蔵)

再建は鉄筋コンクリートで行われましたが、藤岡氏は設計にあたり、先述の平面図や富重写真所のもつ明治初年の古写真を丹念に調査しました。そして、写真から瓦の枚数から軒の出を計算し、破風の位置を決めて木造の図案を作成し、それをもとにして10分の1縮尺の木造模型を製作させました。現在、熊本市現代美術館ロビーに展示されているこの模型は、横5.3m、奥行2.9m、高さ3.1mに及ぶ大きなもので、本来の天守の形を知ることのできる貴重な研究成果となっています。木造模型が制作された上で鉄筋コンクリートの図面が引かれ、破風などの現寸図(実際の大きさを描かれる図面)も藤岡氏自ら描き、検討されました。こうして、現代的な構造物ながら外観は明治10年の焼失前を思わせる大小天守の姿が蘇ったのです。
