熊本城 復興に向けて

〈15〉戦後の災害と復旧

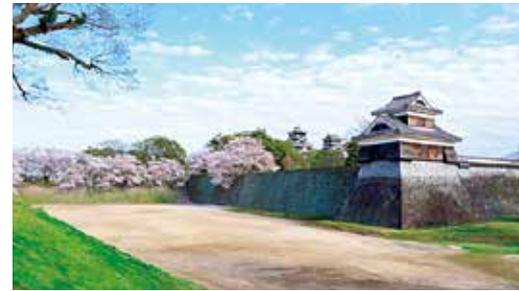
▲戌亥櫓を取り囲む堀(水害の土砂で埋め立て)

まず昭和28年(1953)にいわゆる「白川大水害」(626水害)が発生し、集中豪雨によって白川が氾濫、熊本市内は広く土砂に覆われました。当時こうした土砂の処分方法として熊本城の堀を一部埋めましたが、その痕跡は今でも城内各所で見られます。例えば戌亥櫓を直角に取り囲む堀のうち北側(写真上)は、本来深さ12mほどの深い空堀でしたが、水害の土砂で埋め立てられた結果、断面が逆台形の浅い空堀へと改変され、子どもたちが野球やサッカーを楽しめるほどの広場となりました。同様に、古城(現:県立第一高等学校一帯)の堀(写真下)も水害の土砂埋め立てに利用されました。こちらはもともと水堀でしたが、埋め立て後はその景観も大きく変わり、現在では古城堀端公園として市民に親しまれています。

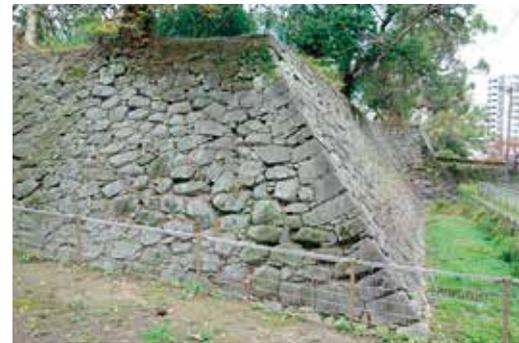
▲古城(現:県立第一高等学校一帯)の堀(同様)
