熊本城 復興に向けて

〈16〉本丸御殿の発掘調査

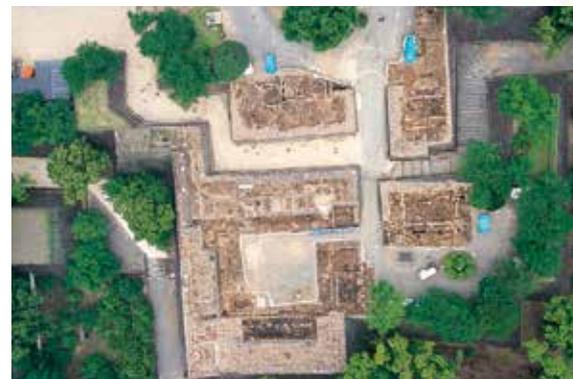
▲発掘調査の航空写真

発掘調査の結果、火災の後、ほとんど片付けが行われなかったことがわかりました。明治10年2月19日の火災後の状態がそのまま残っていたのです。発掘調査では火災の焼土を取り除き、焼失時の建物の状態を確認しました。焼土の中からは、焼けた部材や膨大な量の瓦や金具が出土しています。礎石や石垣を含め、いずれも高熱を受けて溶けたり破損しており、火災のすさまじさがうかがわれます。

建物の部材も大量に出土し、特に「くらがり」と呼ばれた地下通路は、落下した大広間の部材で足の踏み場がありませんでした。焼けた部材からは、使われていた木の種類、柱の大きさがわかります。また、礎石の配置から部屋の間取りや柱間がわかります。この調査成果と絵図・古写真を元に建物の復元設計を行い、幕末期の本丸御殿大広間・大台所・数寄屋の建物を再現しました。
