令和3年(2021)熊本城修復検討委員会第1回
重要文化財宇土櫓下石垣(続櫓)の復旧に関する報告・検討内容について

1. 宇土櫓続櫓下石垣(H443)復旧措置の検討【検討】

宇土櫓続櫓下石垣(H443)の復旧措置の検討

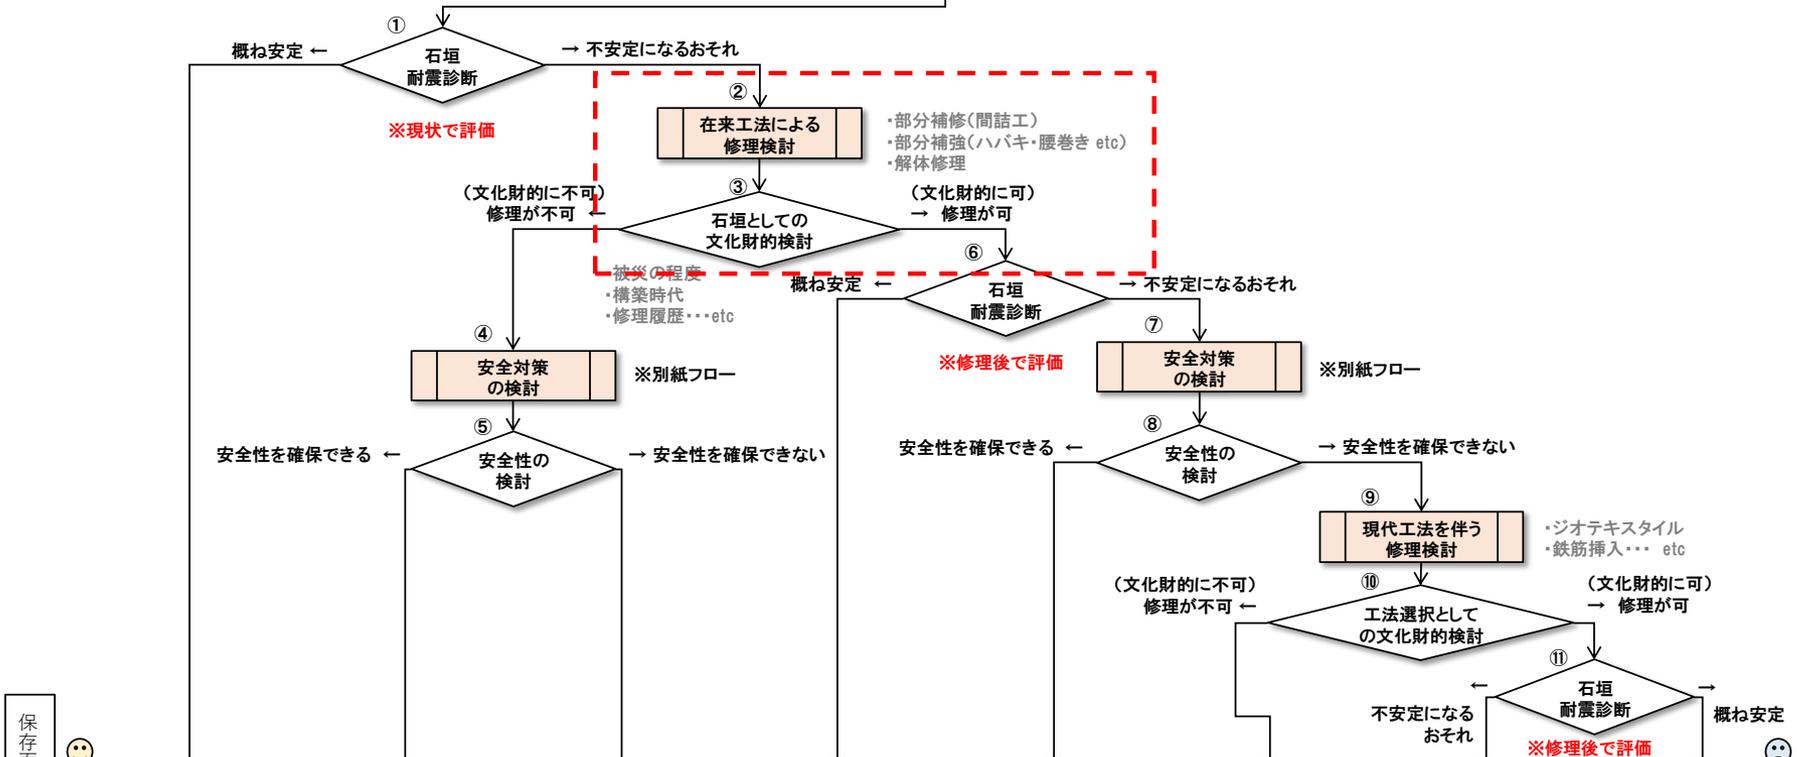
〈石垣修理検討フロー〉

保存面での取り扱い

活用面(公開)	石垣のみ	公開可能	一定範囲の立入制限 石垣の崩落した場合、 落石が考えらえる範囲	公開エリア立入制限	公開可能	一定範囲の立入制限 石垣の崩落した場合、 落石が考えらえる範囲	公開エリア立入制限	公開可能
	建造物	公開可能	立入制限 立入り禁止柵など	立入制限	公開可能	立入制限 立入り禁止柵など	立入制限	公開可能

【資料5-2】石垣修理検討フロー

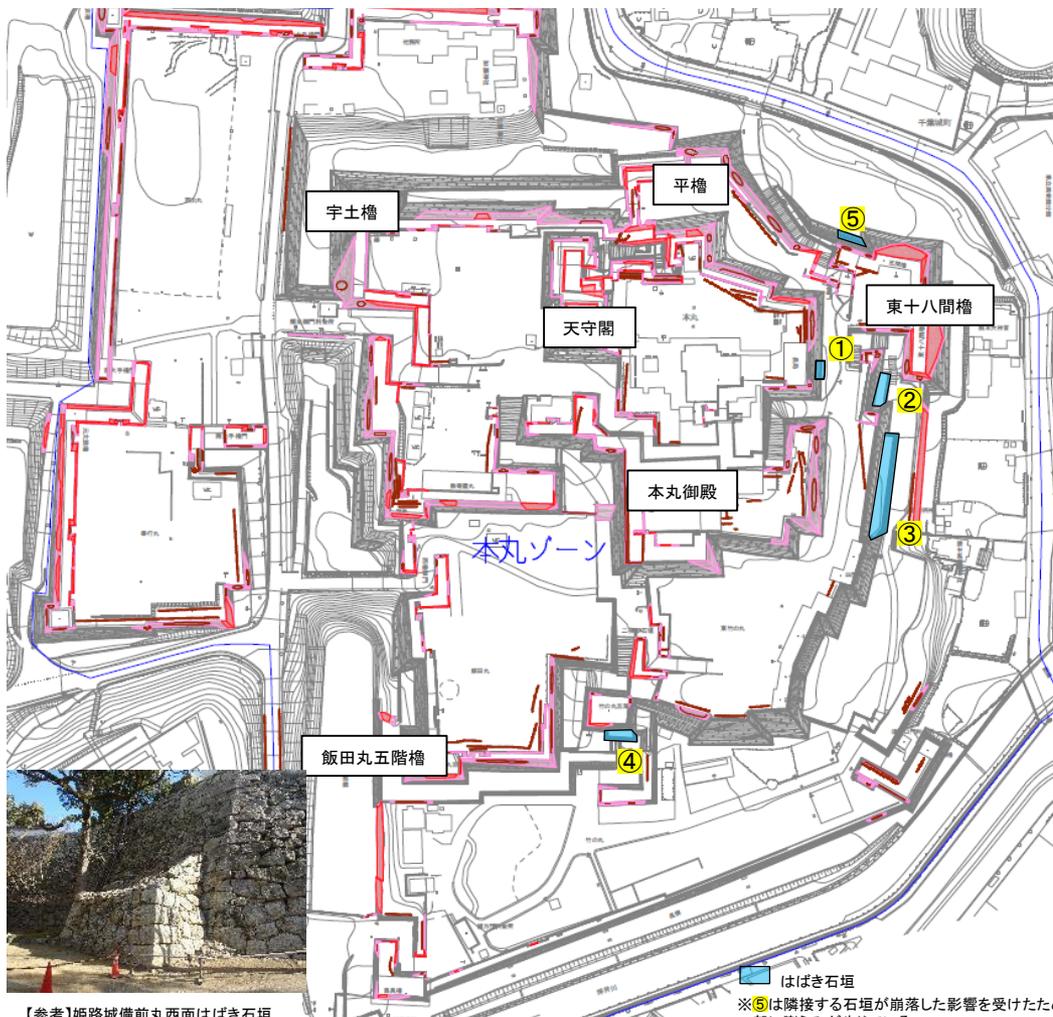
【参考】姫路城備前丸西面はばき石垣

- ・石垣が膨らみ出した場合、変状が進行して崩落を防止するために、設置する補強石垣
- ・はばき石垣の代わりに盛土、擁壁、布団籠等を設置することもある
- ・熊本城内でも石垣修理の手法として江戸時代より採用されており、現在まで石垣の崩落を防止している事例がある
- ・熊本城だけではなく、全国的に事例がある伝統的な補強工法
- ・はばき石垣設置箇所は今回の地震で被害はない

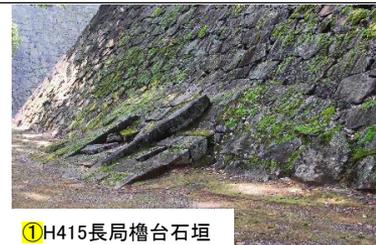
①H415長局櫓台石垣

寛永17年(1640)

長短の複数石材で押える
 ※昭和時代にコンクリートで追加補強

- ① H415長局櫓台石垣
- ② H185,186東櫓門石垣
- ③ H188,189,190東櫓門～源之進櫓下石垣
- ④ H235,236竹の丸五階櫓台石垣

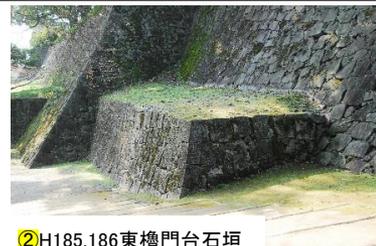
②H185,186東櫓門台石垣

宝暦5年(1755)～明和6年(1769)頃

法量がほぼ均一な方形石材を用いた石垣で押える。隅角部は算木積

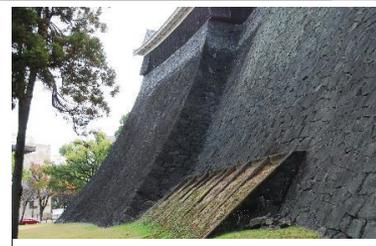
⑤H162,163北十八間櫓、五間櫓台石垣

はばき石垣
 ※⑤は隣接する石垣が崩落した影響を受けたため、一部に膨らみが生じている。

昭和34年(1959)

盛土とコンクリート擁壁で押える。

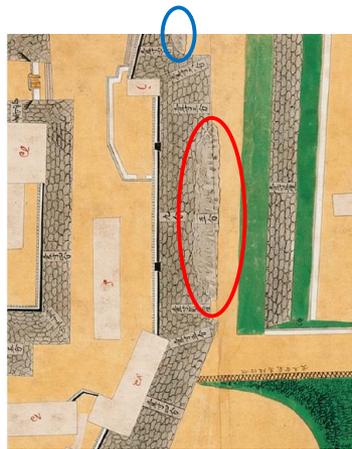
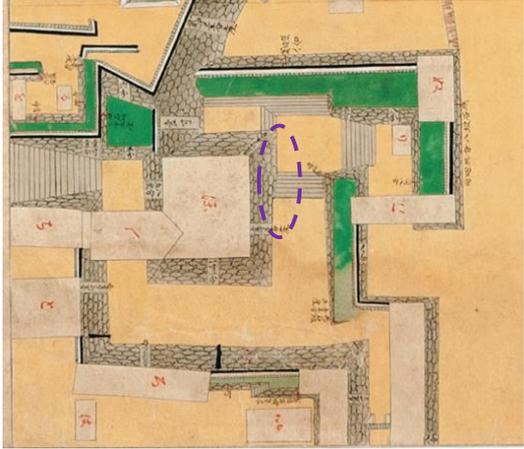
御城図
宝暦5年
(1755)以前
永青文庫所蔵

文献資料で推定できる熊本城石垣修復位置

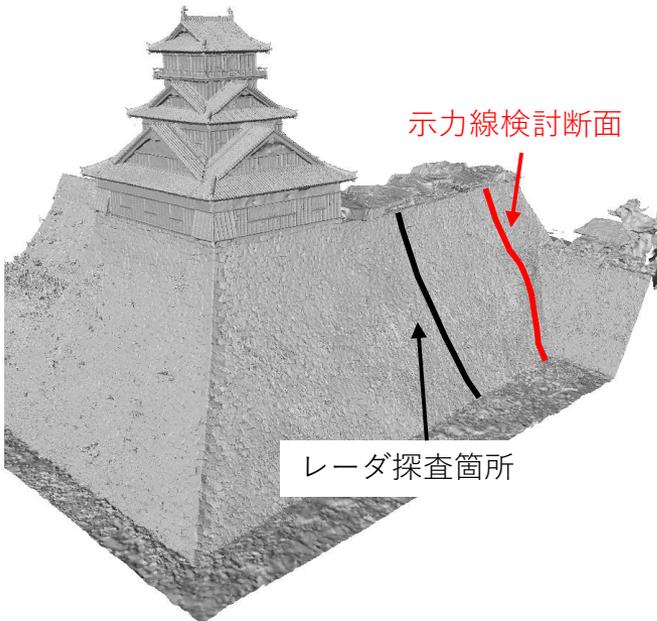
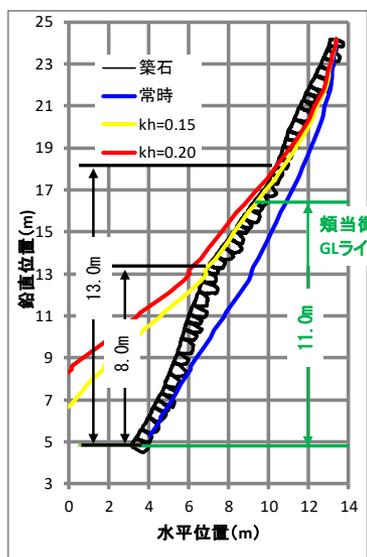
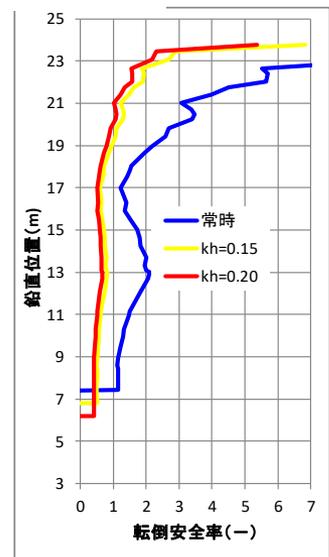
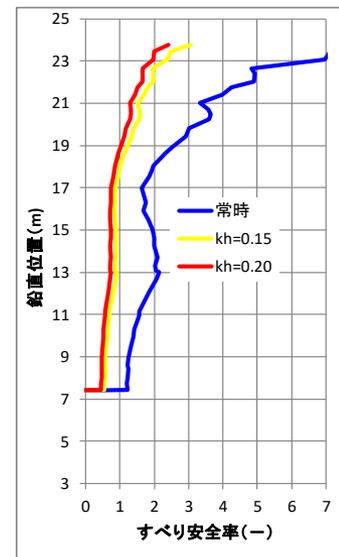
〈示力線による検討(概略)〉 ※概略検討であり今後の詳細設計で変更となる可能性あり

示力線OUT位置
(kh=0.20) H≒13.0m (kh=0.15) H≒8.0m

H≒8.0m高さまで押え、はらみ上部の解体修理範囲の検討 (内部補強の検討含む)

- 【示力線に用いる設計定数等】
- ・ 築石の密度： $\gamma = 26.5\text{kN/m}^3$
 - ・ 栗石の密度： $\gamma = 20.0\text{kN/m}^3$
 - ・ 栗石層の内部摩擦角： $\phi = 35.6^\circ$

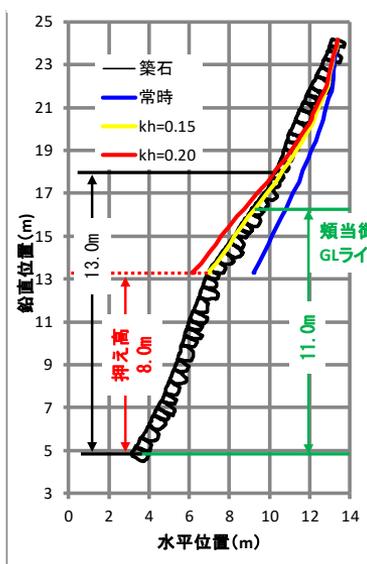
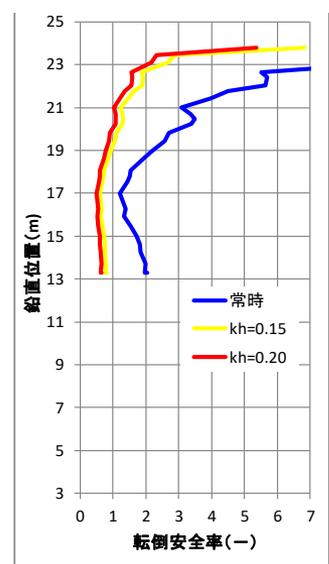
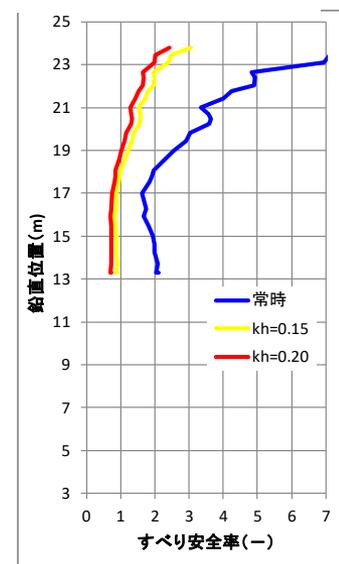
※縦断図は孕み部断面の測量結果より図示
※築石形状は孕み部に近接する断面のレーダ探査結果を反映
