特別史跡熊本城跡保存活用委員会  
千葉城地区整備基本計画 参考資料

参考資料 2-1 千葉城地区の変遷

参考資料 3-1 千葉城地区調査歴

参考資料 3-2 千葉城地区調査・工事・き損履歴一覧

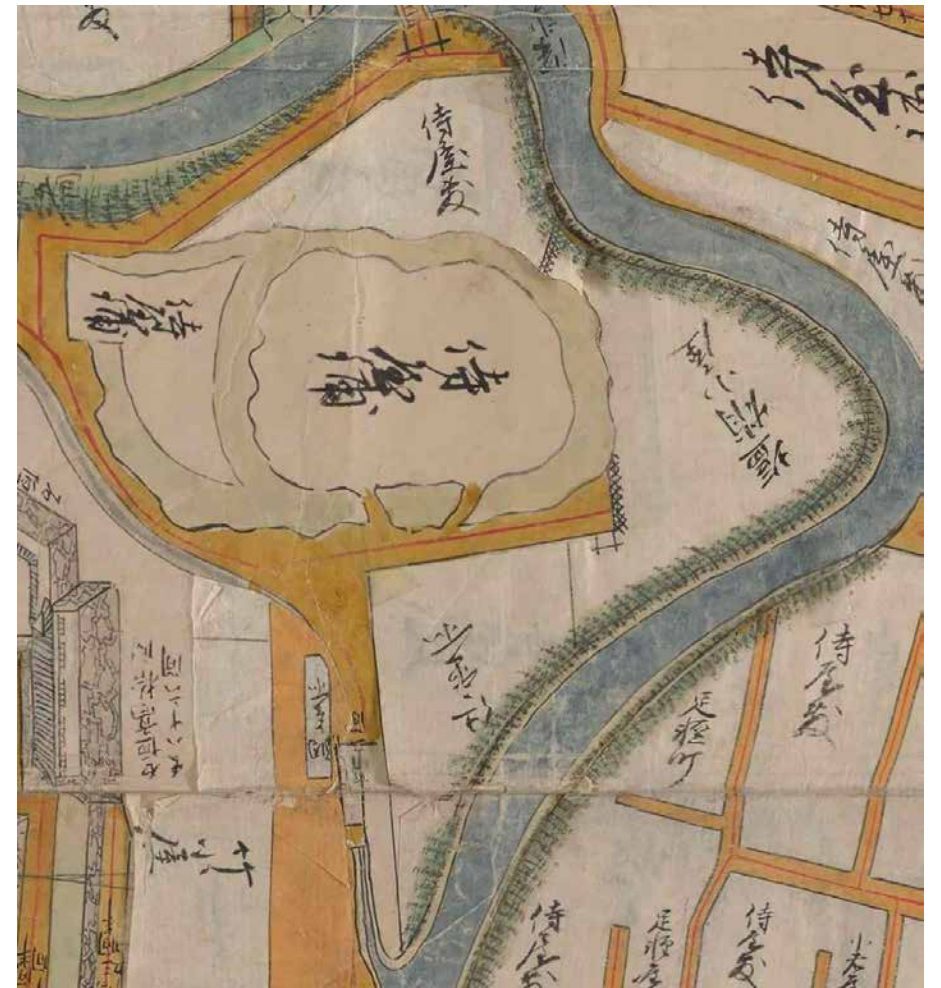
正保年間（1644～1648）ごろ  
平山城肥後国熊本城廻絵図（熊本県立図書館蔵）

NHK跡地内に区画の描写はないが、入口は2箇所  
東側（現在の千葉城公園・坪井川）に塩硝（煙硝）小屋

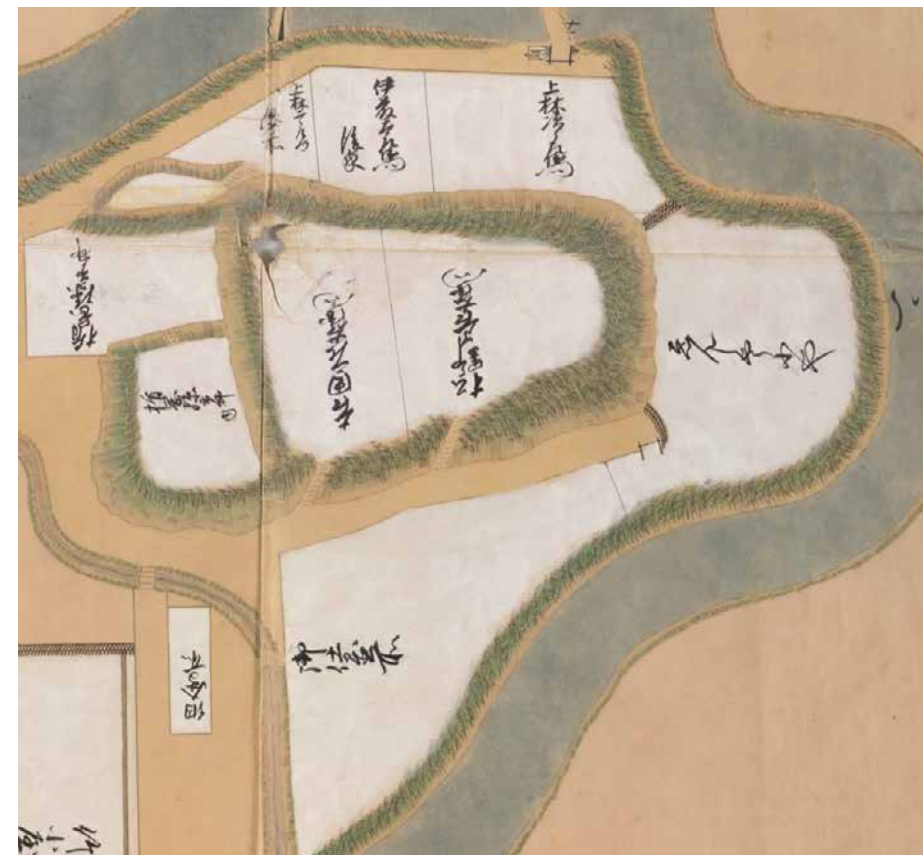
二ノ丸之絵図（熊本県立図書館蔵）

## NHK跡地は2区画

東：松野善右衛門尉（500石、鉄砲五十挺頭）、

西：吉田庄右衛門尉（500石）

千葉城公園：煙硝小屋、年金事務所：上林次郎左衛門（400石）、  
教育センター：伊藤太左衛門、県美分館：楯岡孫市郎（1000石）、  
JT跡地：仕置所

明暦（1657）以降

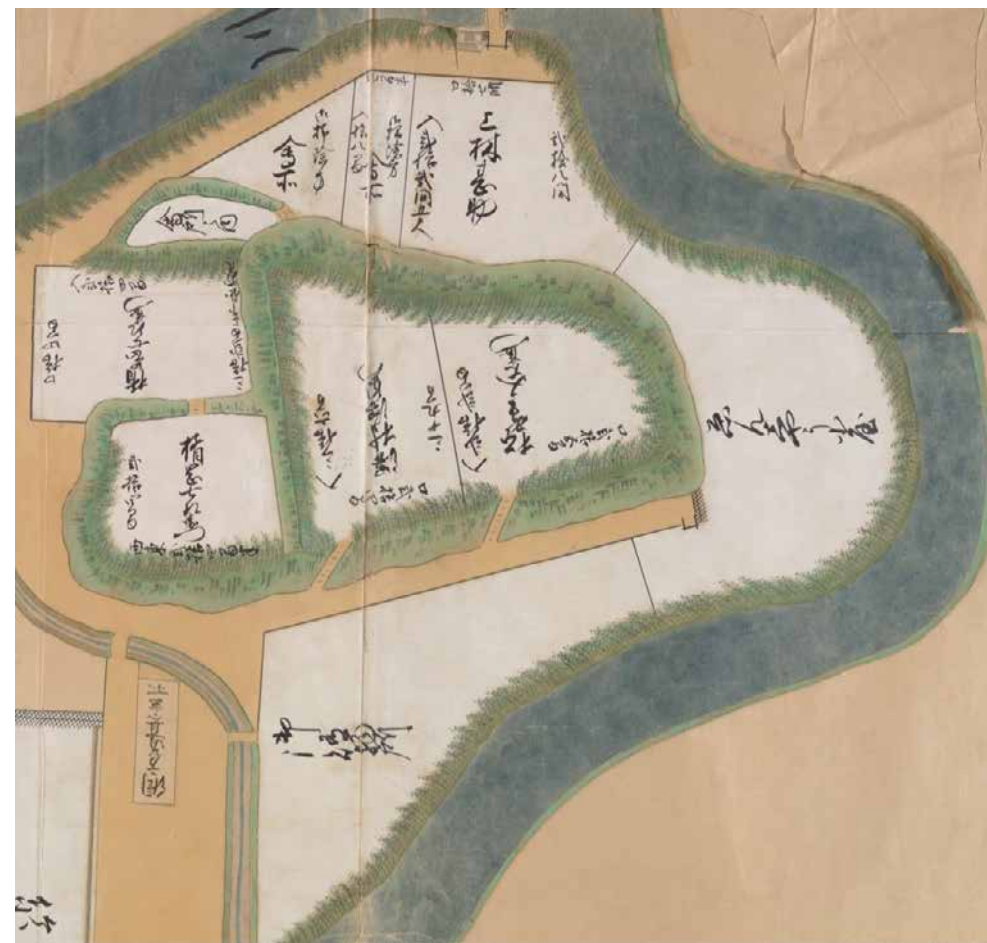
二ノ丸之絵図（熊本県立図書館蔵）

NHK跡地は2区画

東：松野又右衛門（500石）、

西：澤村源左衛門（700石）

千葉城公園：煙硝小屋、年金事務所：上林甚助（御掃除奉行、200石）、  
教育センター：御掃除方会所、県美分館：楢岡七左衛門（1000石）、  
JT跡地：賄物所

元禄（1688～1703）前後

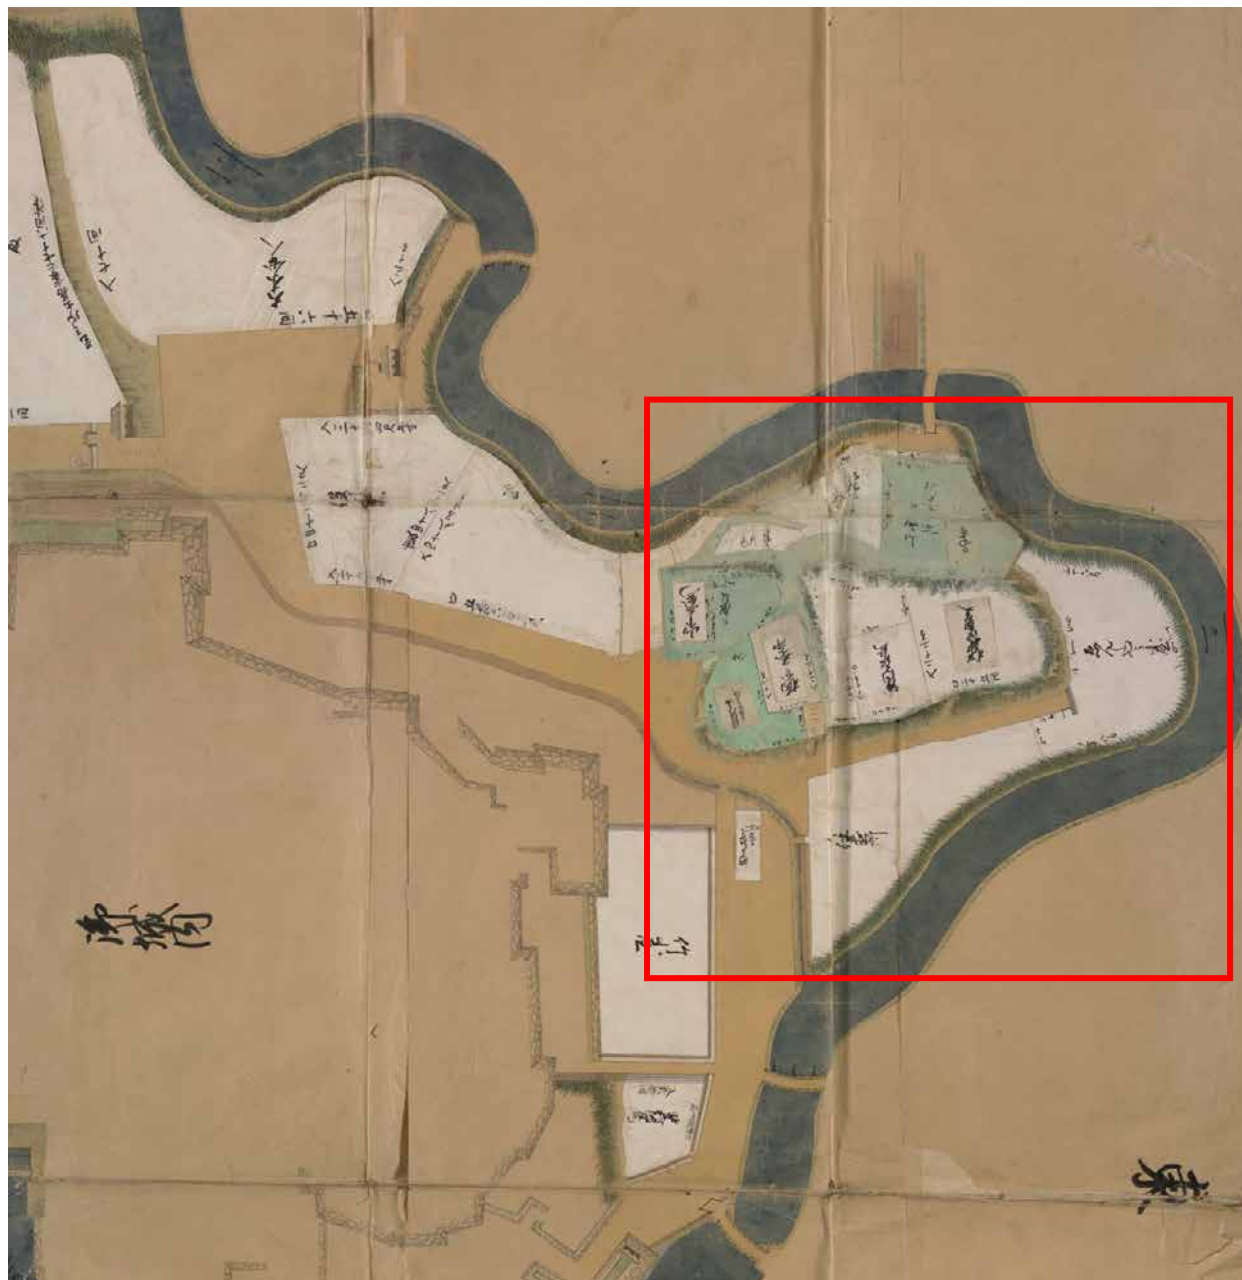
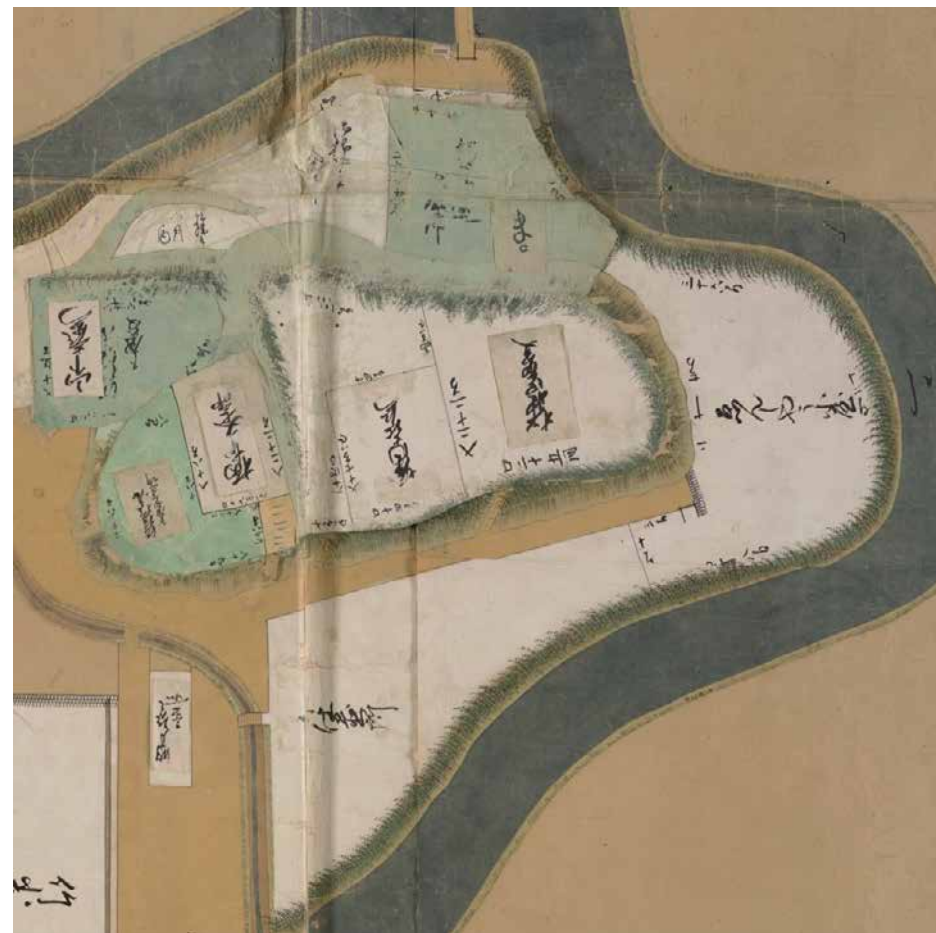
宝暦4年（1754）以降  
二ノ丸之絵図（熊本県立図書館蔵）

NHK跡地は3区画

東：松野四郎大夫（500石）、  
西手前：堀内喜左衛門（200石）

年金事務所：朽木内匠下屋敷、県美分館：栖本又七郎（200石）、  
山下彦右衛門（御留守居組、150石）、教育センター：御掃除方会所、  
JT跡地：仕置所

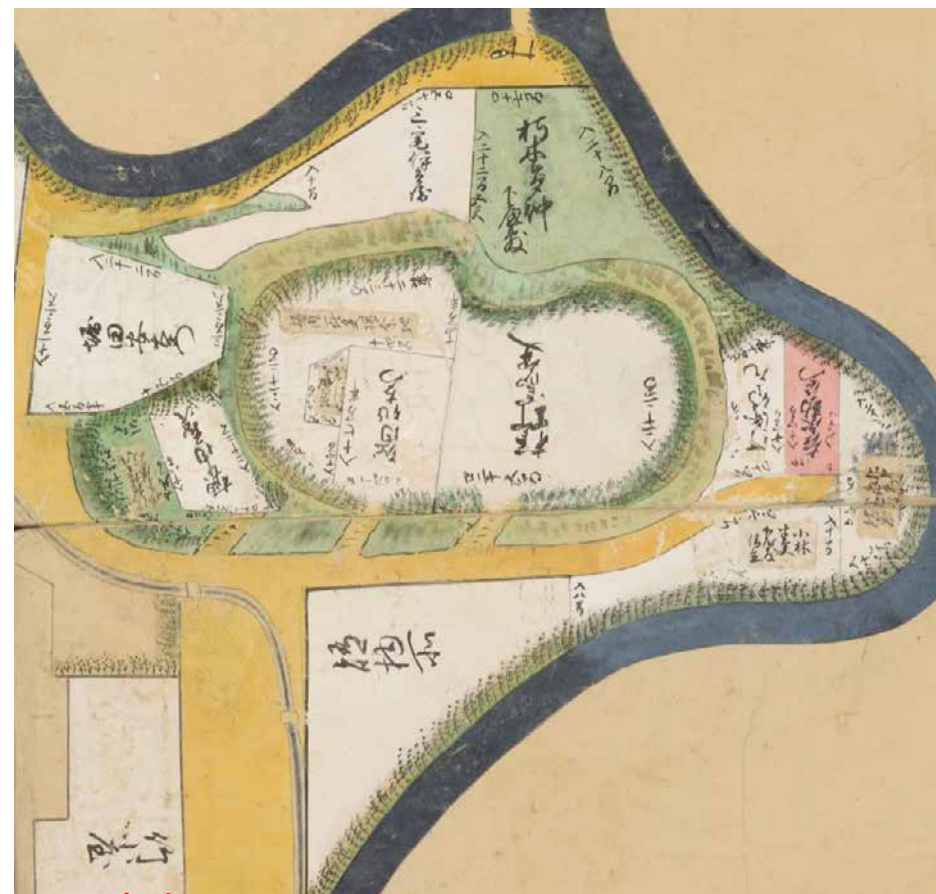
二ノ丸之絵図（熊本県立図書館蔵）

NHK跡地は4区画

東：松野四郎大夫（500石）、  
西手前：堀内作右衛門（200石）、  
西奥：堀内喜太夫揚余地

千葉城公園：煙硝蔵→武家屋敷地、年金事務所：朽木多仲下屋敷、教育センター：三宅伊兵衛（700石）、県美分館：堀田安右衛門（150石）、JT跡地：賄物所

天明7年（1787）まで

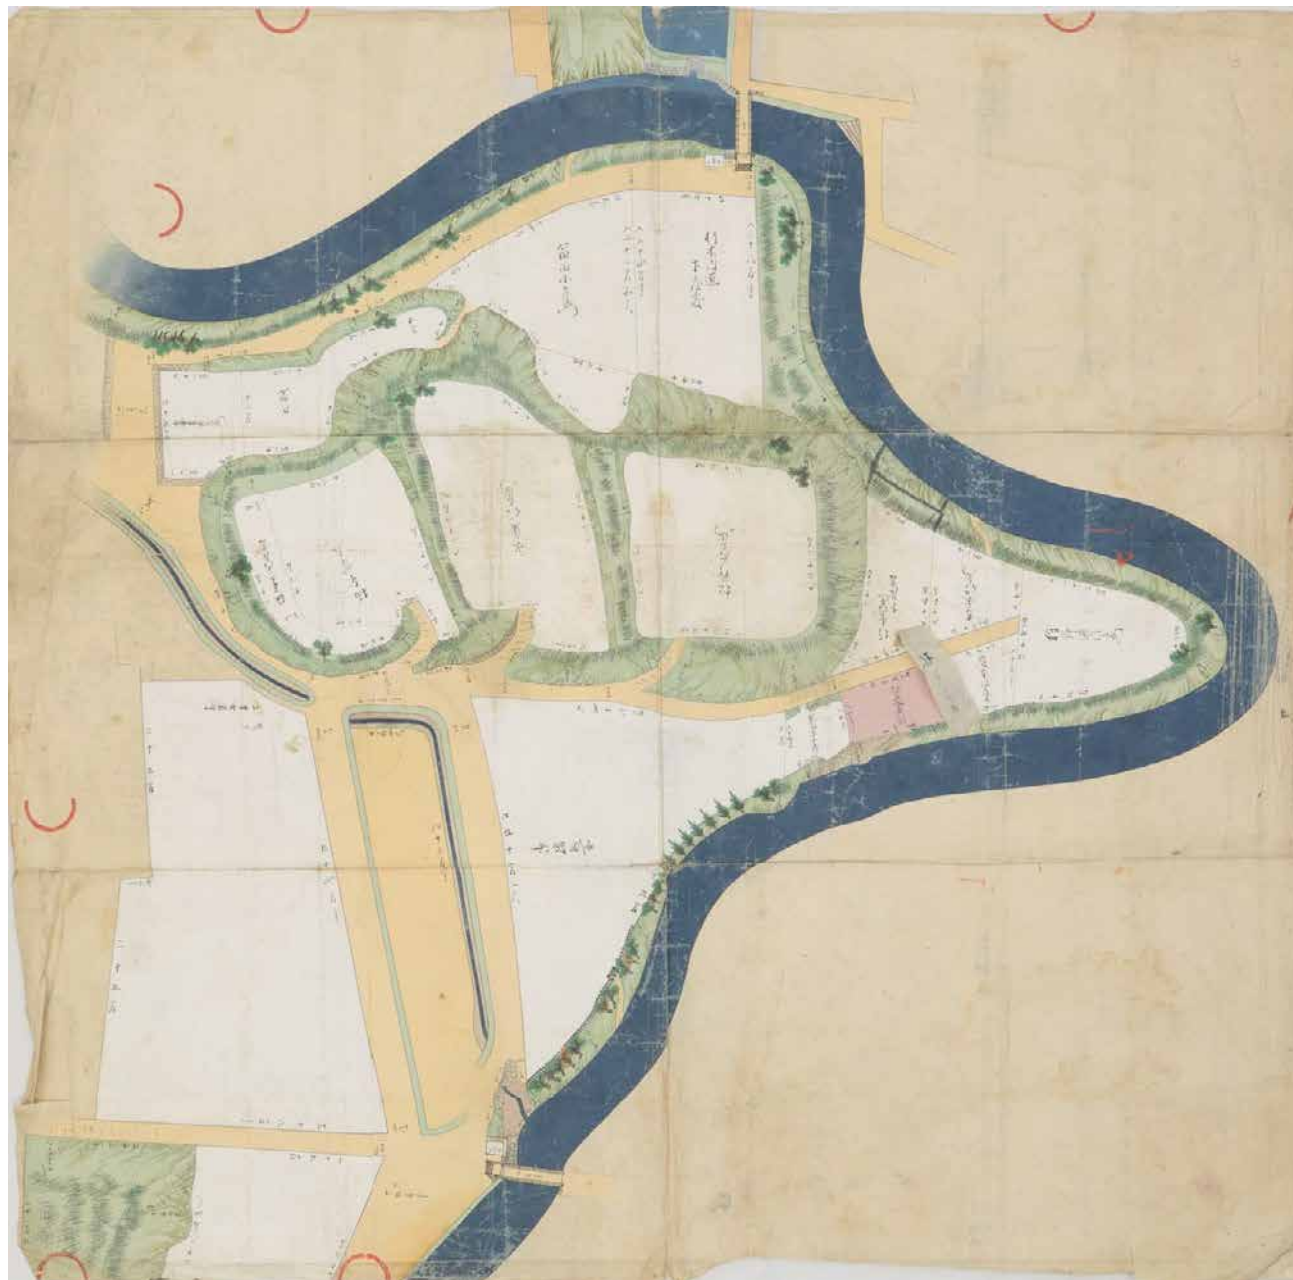
上林ヨリ藪内橋迄（熊本県立図書館蔵）

NHK跡地は2区画

※中央にある土塁状のもの（高さ1間、幅1～6間）で区画される

東：松野善右衛門（500石）

西：永島仁右衛門（100石）

千葉城公園：朽木内匠下屋敷

→天保8年正月～林九兵衛御借

年金事務所：朽木内匠下屋敷

教育センター：富田古次右衛門

県美分館：妻木吉左衛門、栖本富太、樋方御用屋敷

JT：賄物所

文政元～10年（1818～27）

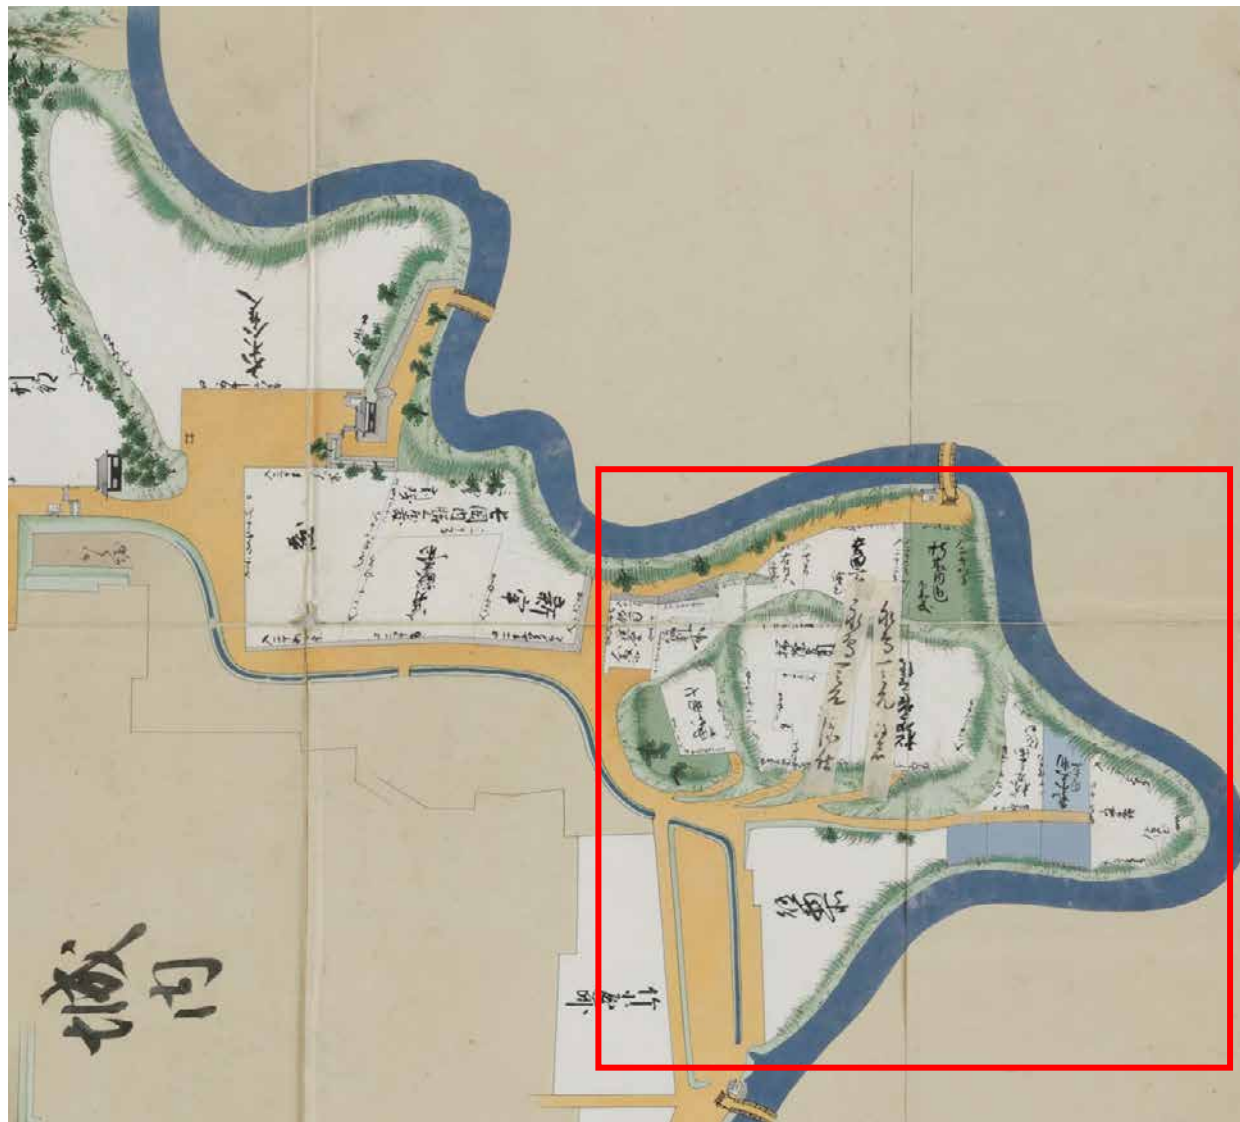
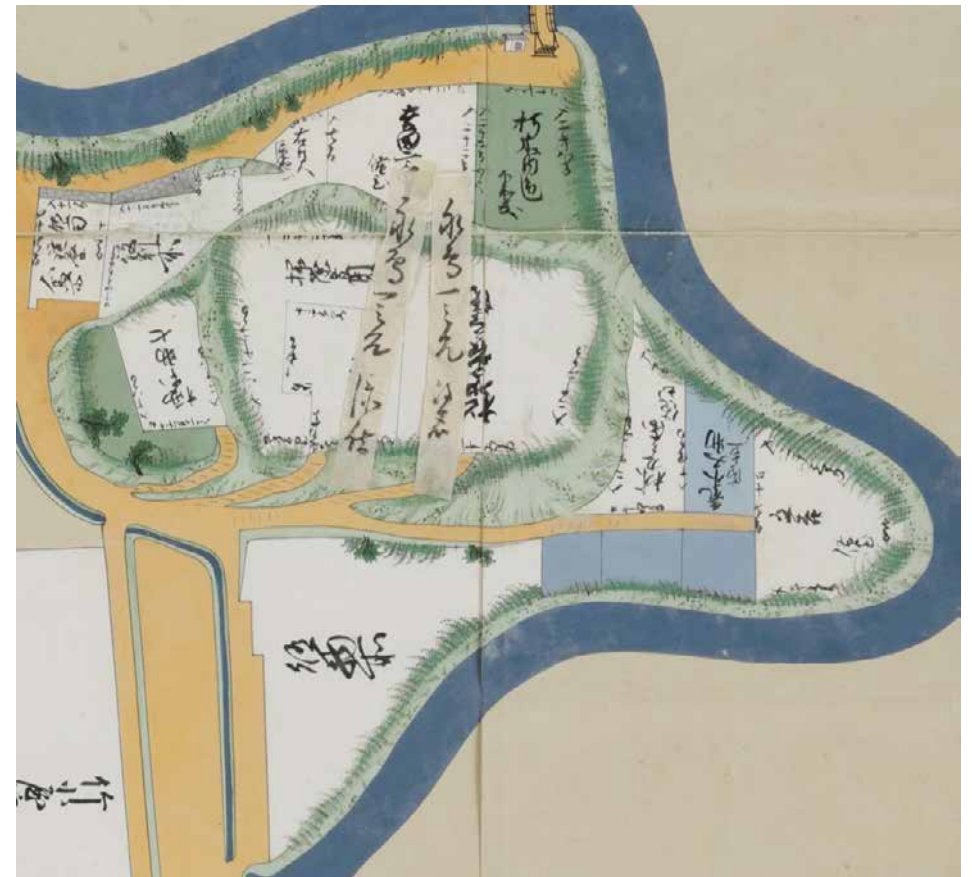
二ノ丸之絵図（熊本県立図書館蔵）

## NHK跡地は4区画

東：松野善右衛門（500石）、西手前：永島一之允（100石）、西奥：掃除方用屋敷

千葉城公園：林九兵衛、年金事務所：朽木内匠下屋敷、教育センター：寺尾九郎左衛門、県美分館：役割所・飽田詫摩人馬会所・櫓方用屋敷・栖本助七

JT：賄物所

文政年間（1818～29）

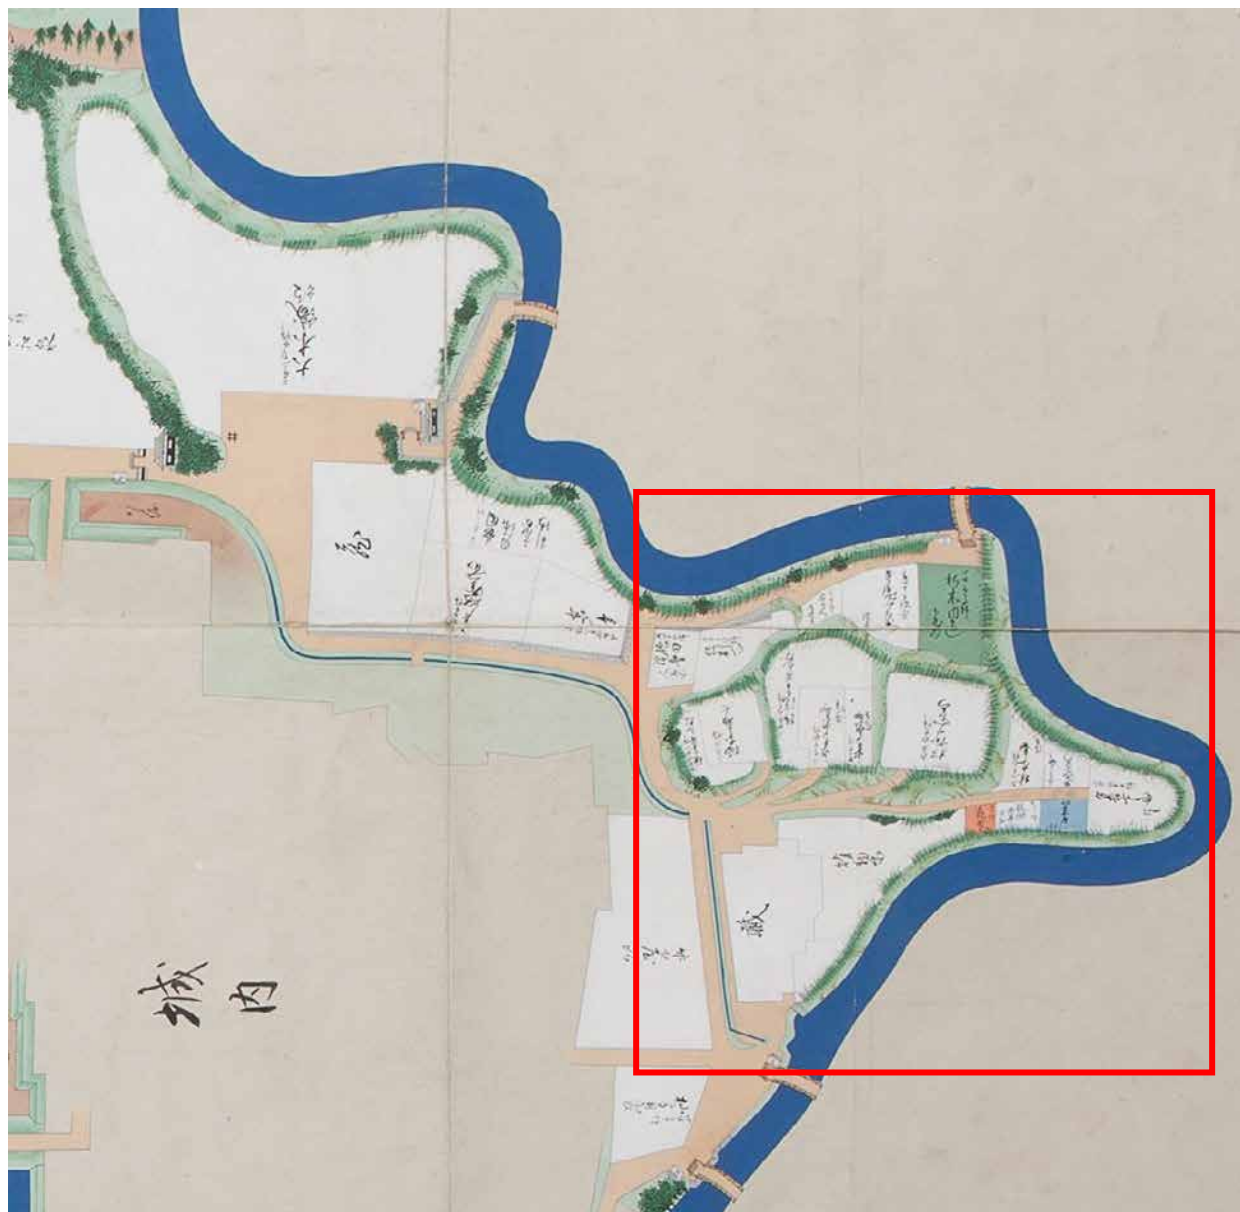
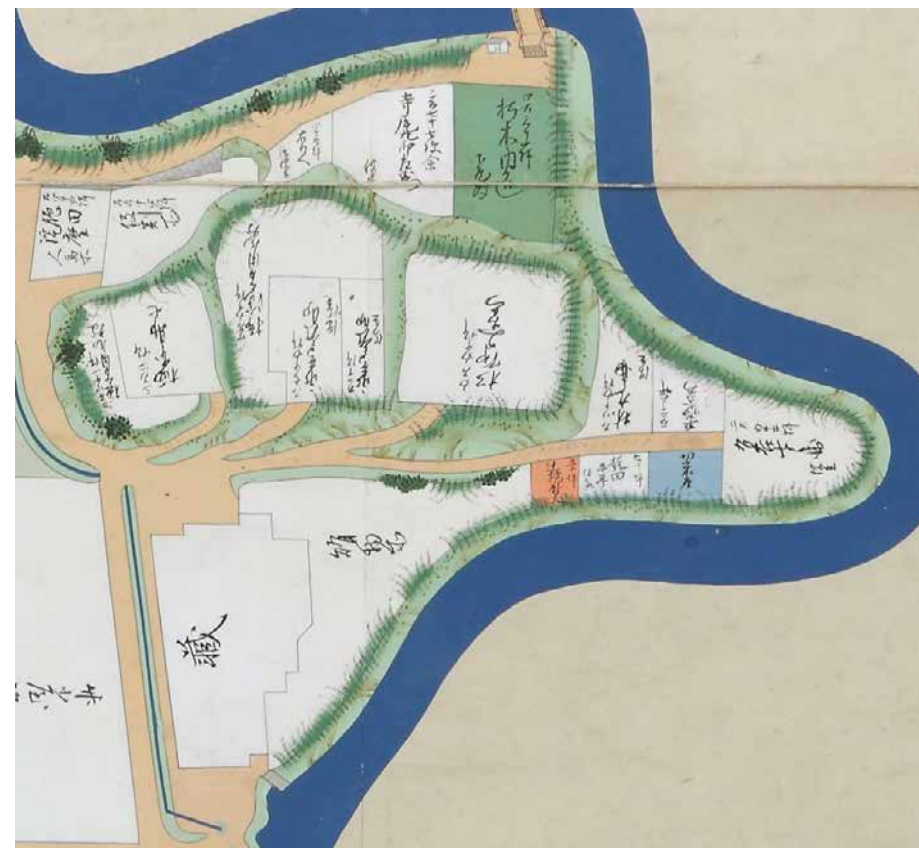
二丸之絵図（公益財団法人永青文庫蔵）

## NHK跡地は4区画

- 東：松野又右衛門（500石、555坪）、
- 西（東端）：永島彦助借置（100石、120坪）、
- 西（中央）：永島彦助借置（100石175坪）、
- 西（東端）：掃除方用屋敷（450坪）

千葉城公園：林九兵衛、年金事務所：朽木内匠下屋敷、教育センター：寺尾九郎左衛門、県美分館：役割所、鮑田詫摩人馬会所、櫓方御用屋敷、栖本助七、JT跡地：賄物所・蔵

文久元年（1861）以降

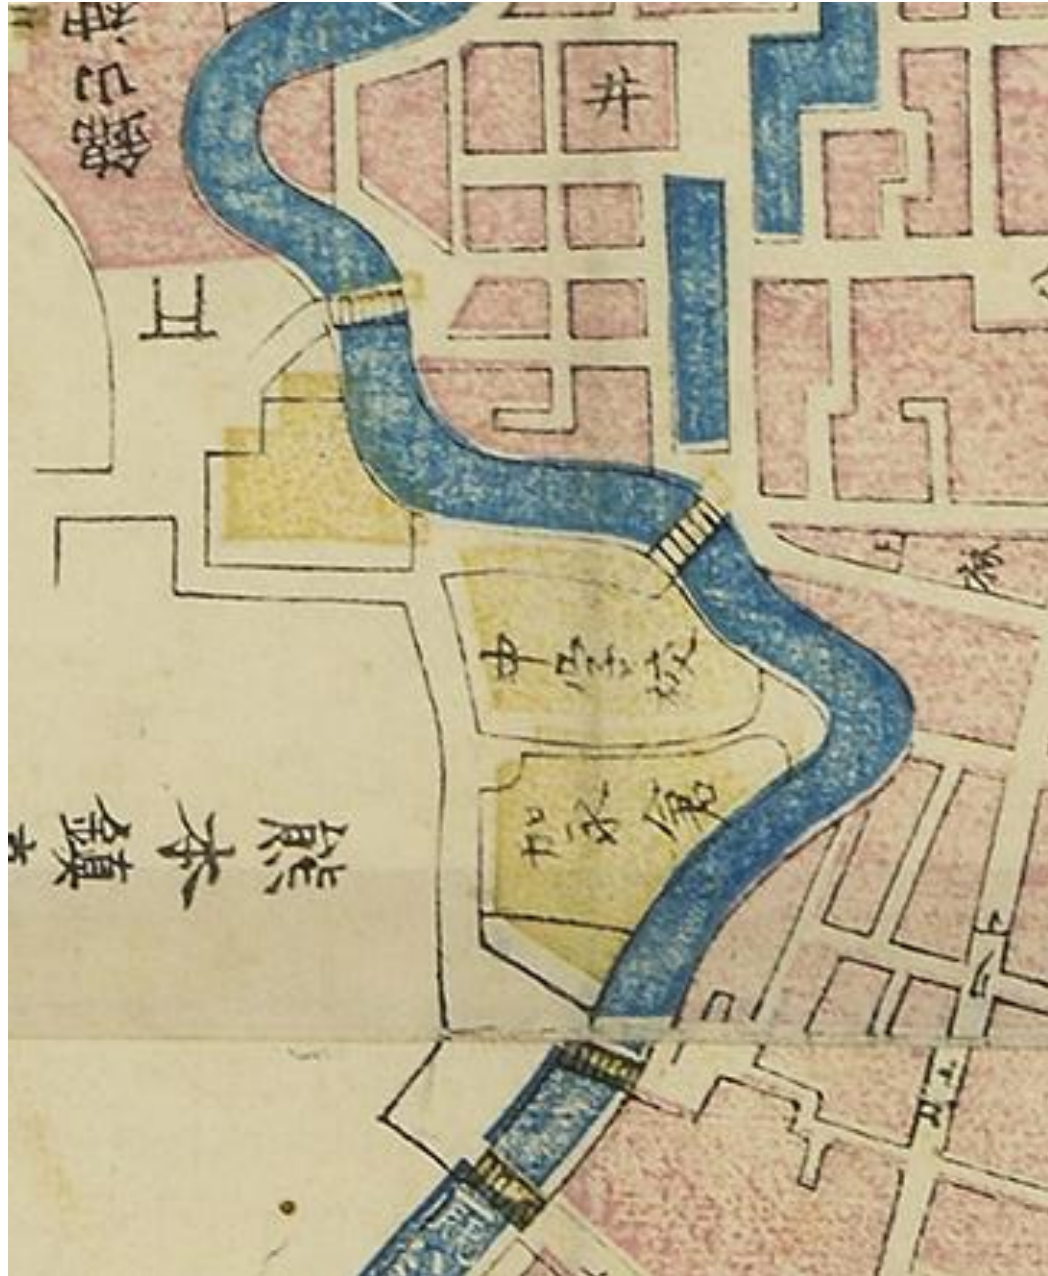
明治10年（1877）  
焼場方角図（熊本博物館蔵）

NHK跡地 明治9年（1876）熊本中学校設置  
※屋敷地を中学校敷地として県が買上  
→明治10年（1877）西南戦争で焼失

JT跡地 加永（嘉永）蔵

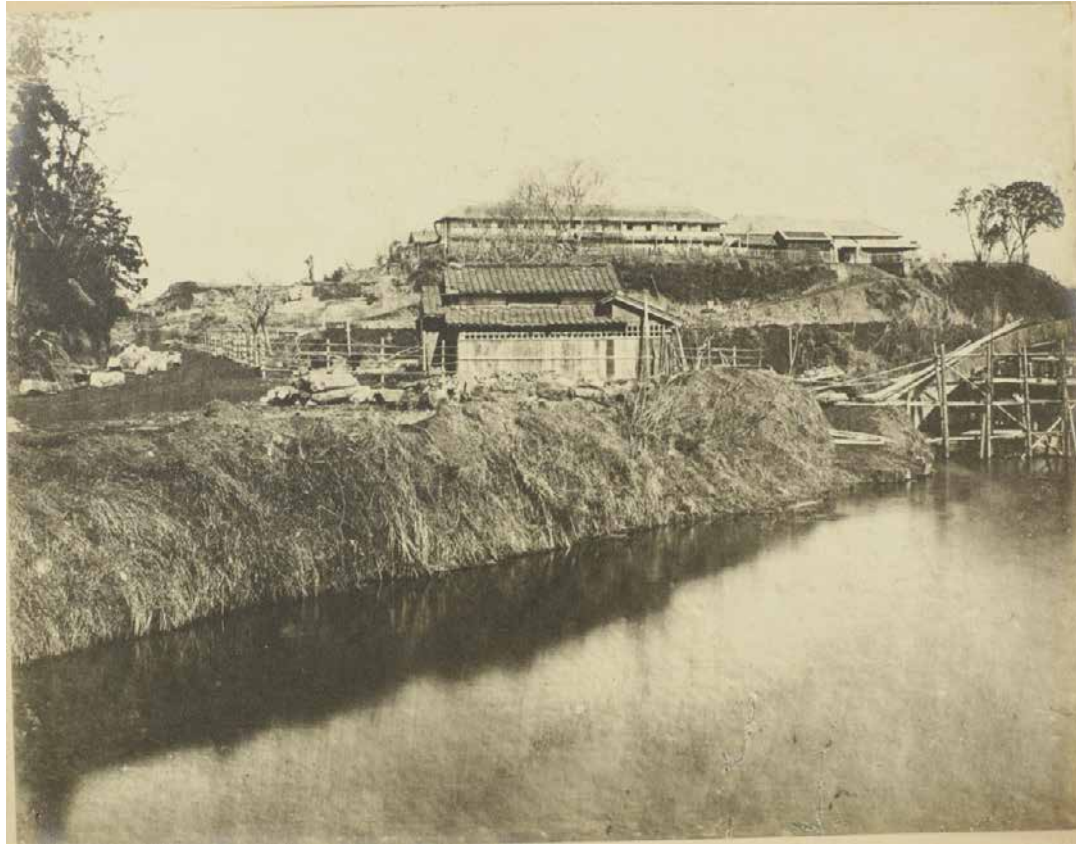
明治10年（1877）撮影  
南から見た熊本中学校（熊本城顕彰会蔵）

NHK跡地 東西に長い建物が数棟  
西側（県美分館）は「土取場」

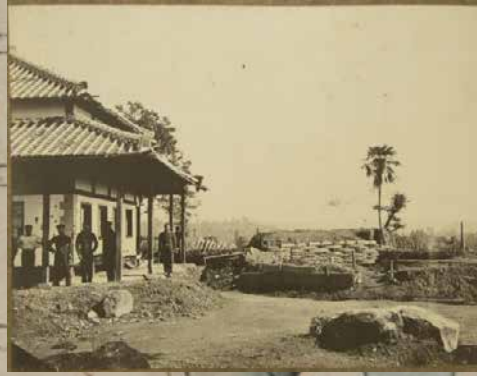
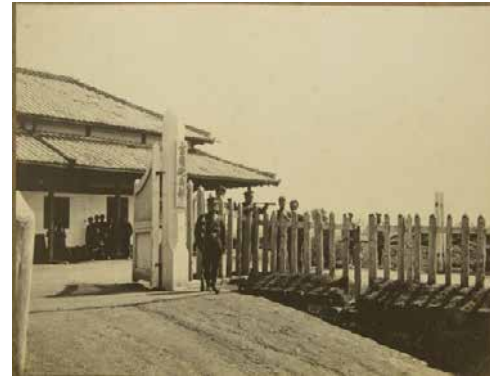
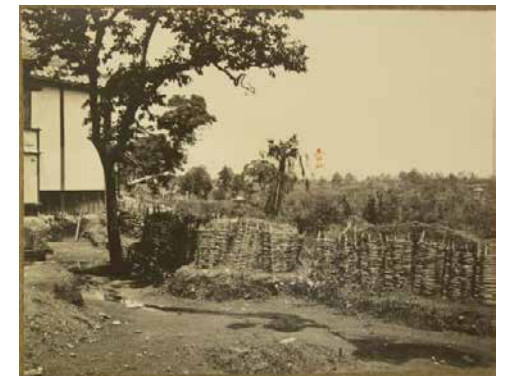
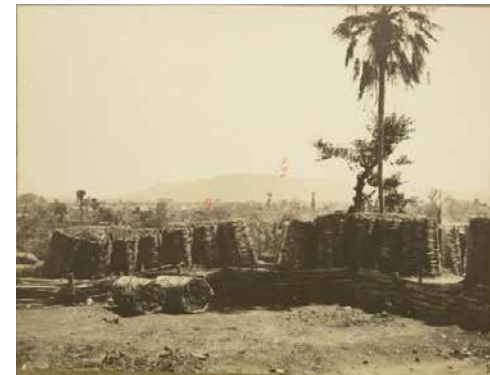
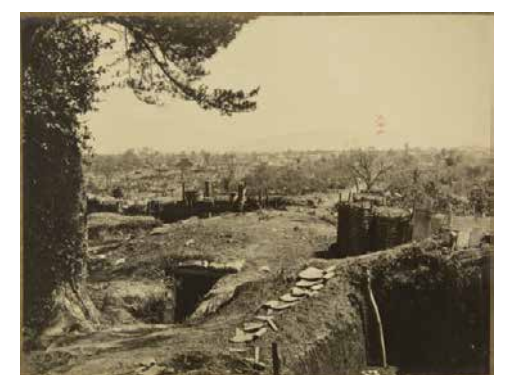
明治10年（1877）西南戦争時の千葉城写真  
（熊本城顕彰会蔵）

東端部に砲台（塹壕）  
北・東・南に堡籃（円筒形のかごに土や砂を詰めたもの）  
建物は熊本中学校のものを利用か？

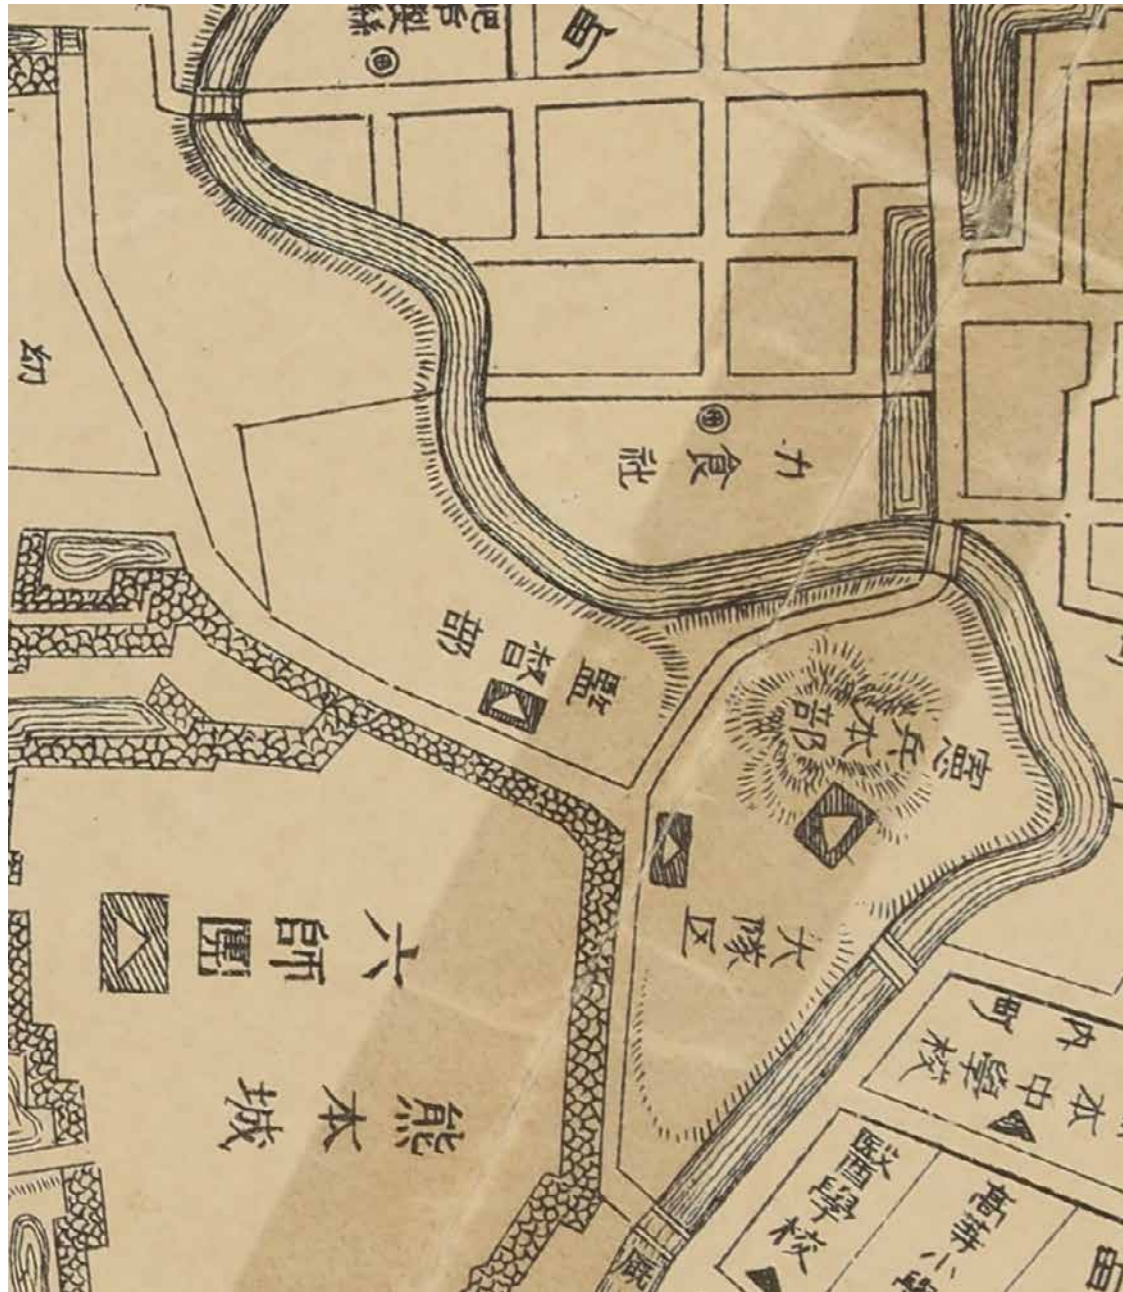
熊本市明細地図（熊本県立図書館蔵）

NHK跡地：憲兵本部

※明治23年（1890）4月1日 熊本憲兵隊設置

JT跡地：大隊区

明治38年（1905）

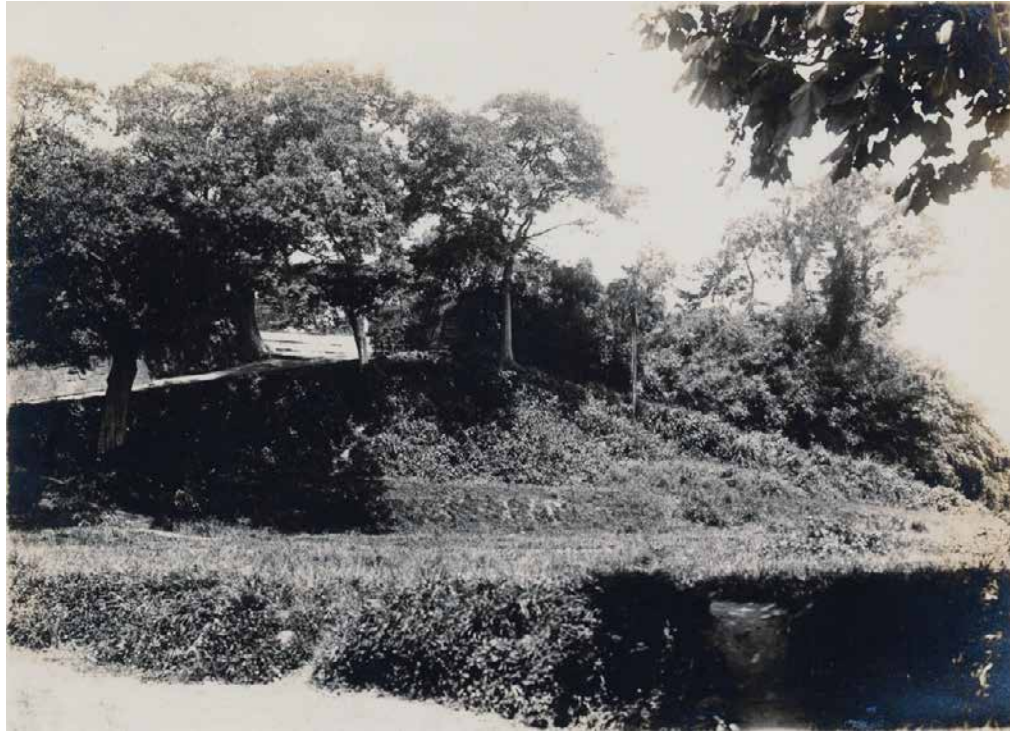
昭和3年（1928）  
南から見た千葉城（熊本市蔵）

NHK跡地 昭和4年（1929）偕行社落成  
※このとき、坂の整備も実施か
