# 平左衛門丸令和 3 年 発掘調査概要報告

# 1 発掘調査の目的

### 3 R3年調査の概要

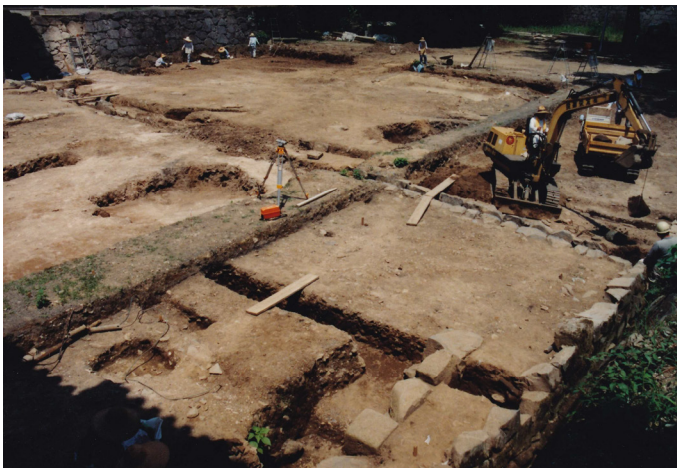
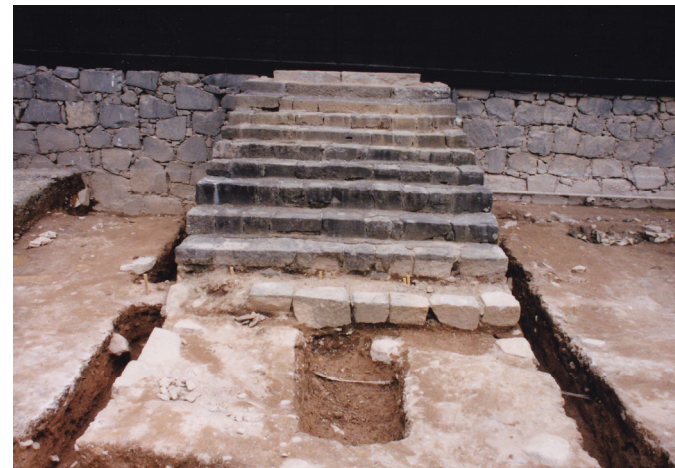
概 要：①昭和60年度発掘調査概要で述べたように、宇土櫓の蟻害対策として計画された土砂すき取り工事に伴って行われた発掘調査である。昭和60年調査がトレンチを設定し行われたのに対して、平左衛門丸の西側を全面発掘調査している。報告書によると発掘調査と並行して明治期に設置されたと思われる石段を2つ、発掘調査で見つかった後補溝1ヶ所（どの溝かは不明）を撤去し、その他の遺構については埋め戻しを行い、一部は水路の復旧・新設を行っている。また、埋め戻しの際は遺構上面に10cmの山砂を入れている。

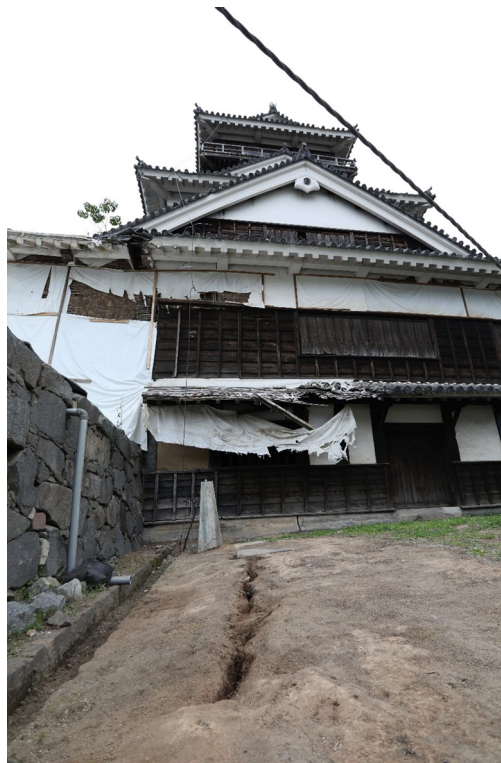
- ・調査前から地表面に地割れを確認
- ・地割れの深さ、石垣への影響を確かめるために約50cm平面的に掘削した。

- ・地割れがやや弧を描きながら西側石垣方向へ潜っていることを確認

- ・ 埋没石垣については今回の調査では確認できなかった。
- ・ 地表に現れていた地割れについては軸をやや西に振りながら第1トレンチから第2トレンチに延び、内部はやや弧を描きながら西側石垣に向かって伸びている。曲輪東側については地割れ等は確認されなかった。
- ・ 第3トレンチ拡張部で明らかになった版築層については、傾斜は旧状を保っており、上層の凝灰岩層もほとんど同じ時期に形成されたと考えられる。また、第2・3トレンチ西端でも同様の版築層が確認される。これらの造成時期については大規模な盛土であること、上下の層との関係から加藤時代と考えたい。
- ・ 版築層の傾斜面は西側で平坦になること等からその先に構造物（埋没石垣か？）があり、それと関連した機能の可能性が考えられる。
- ・ 曲輪西側について大規模に明治時代に造成が行われている。
- ・ 昭和29年～32年前後に避雷針の設置や土坑の形成がみられる。

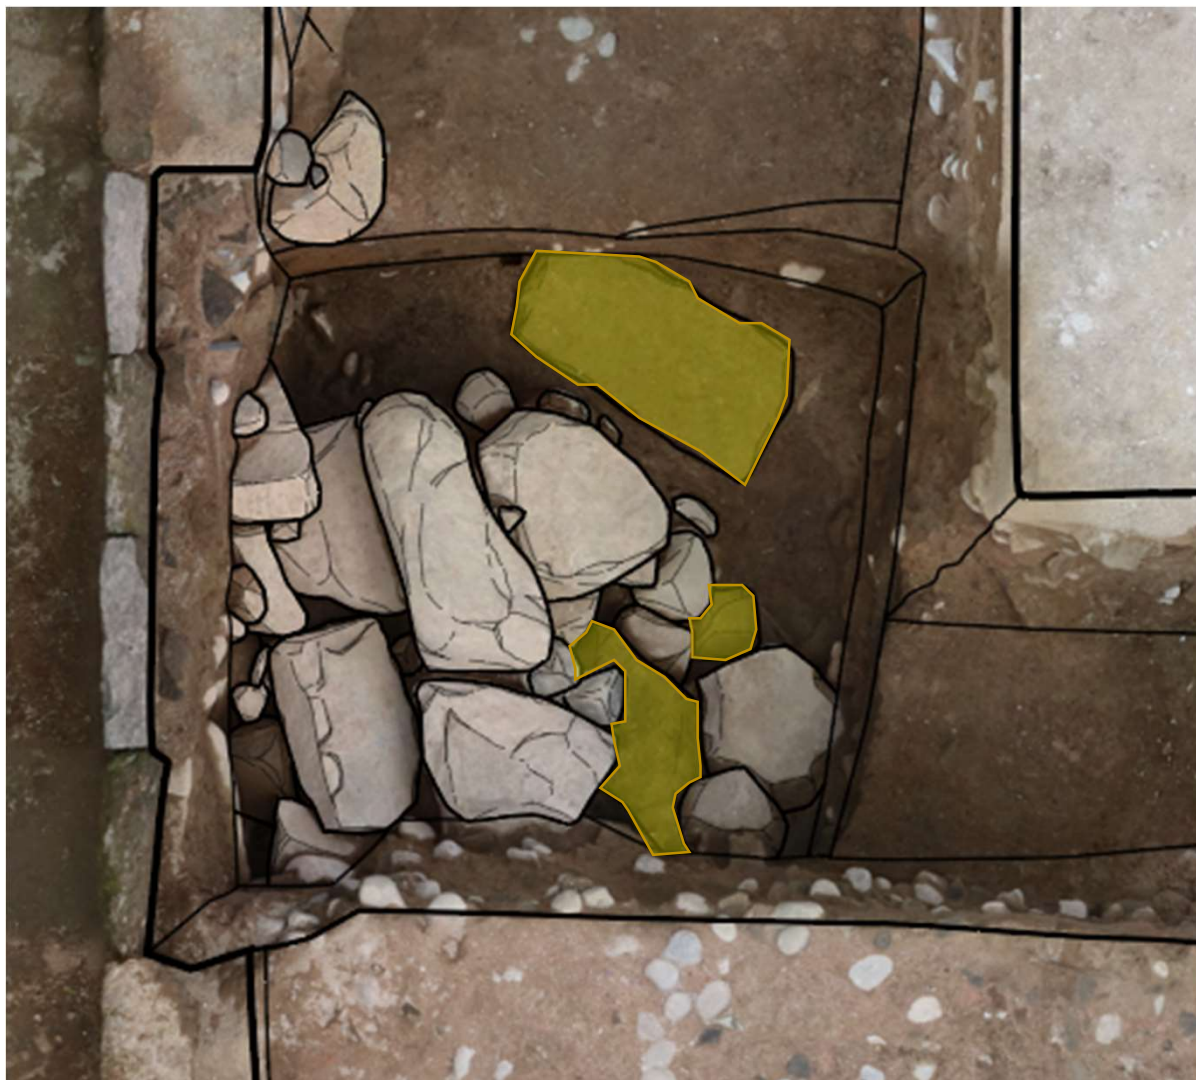
第2トレンチ集石部分

・第2トレンチ最深部で矢穴等の加工がみられる石垣石材の集石を確認した。平左衛門丸西側石垣の裏込めの可能性が指摘されたため、拡張しその全体像を確かめた。

・石組の間の土層から板ガラスが出土すること、石組の中に加工された凝灰岩が含まれる等から明治時代埋土の中に入れられた石と判断

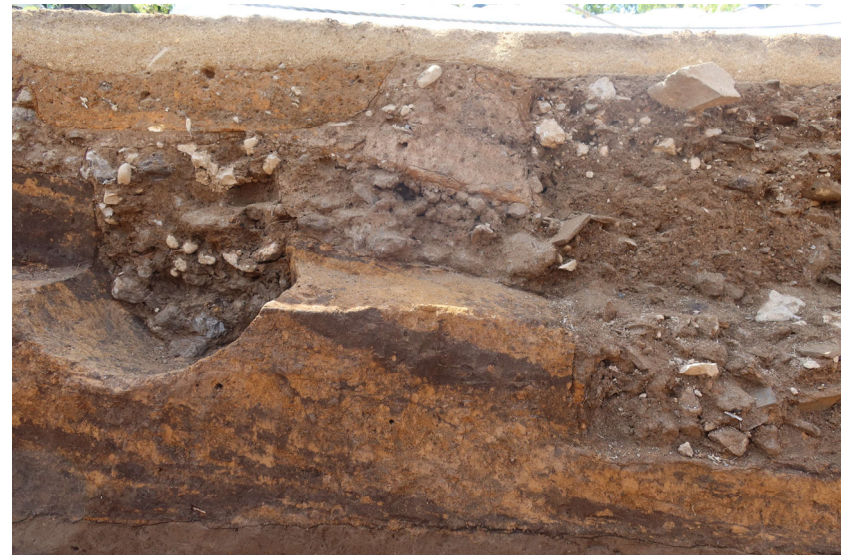
第3トレンチ拡張部土坑③部分

・土坑③からは昭和2年、昭和29年銘の補修瓦が出土していること、昭和32年設置と考えられる避雷針埋土に切られていることから昭和29年～2年の間に埋められたと考えられる。
