# 復旧状況紹介

# 復旧事業に伴う工事 (R4.3月～R4.8月)

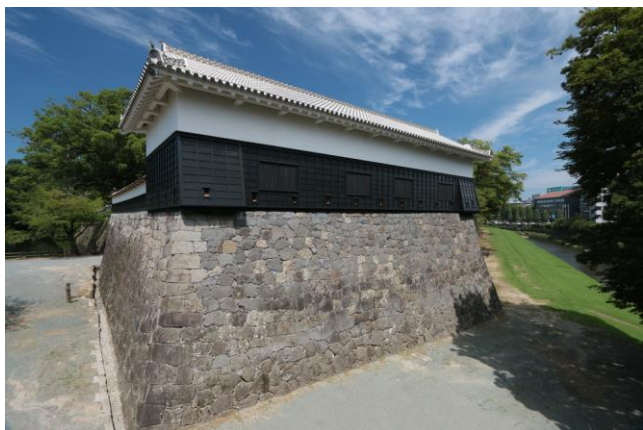
被災前の馬具櫓

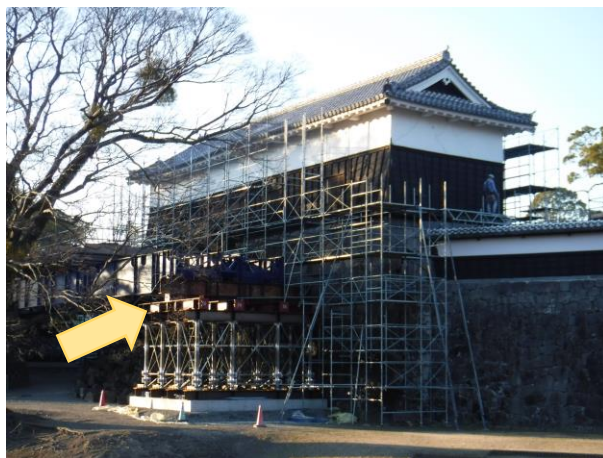
足場設置状況

解体工事の際は、鉄筋を櫓の下に差し込むようにして建物をジャッキで支え、工事中に万が一建物が落ちてきても事故が起きないようにしています。

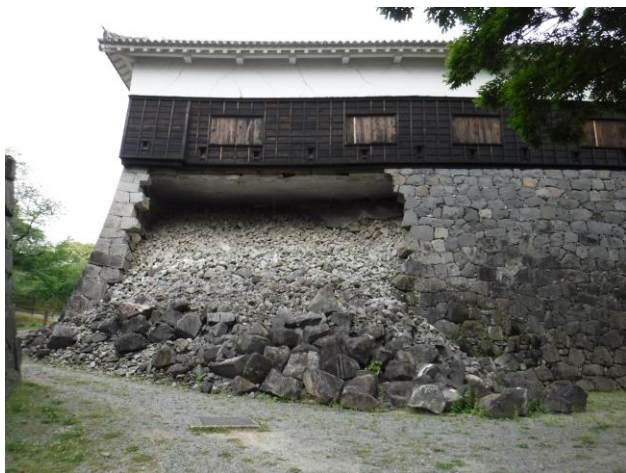
被災後の馬具櫓

左下写真に写っている建物を解体するところで崩落してしまう危険のある石垣は先行して解体を行い、崩落範囲が拡大することを防ぎました。

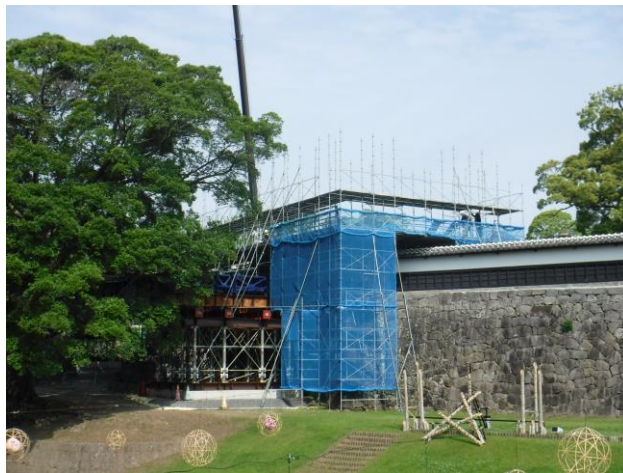
解体後の馬具櫓

昨年9月から工事が開始。  
現在は櫓の解体が終わり、足場を撤去するところ。

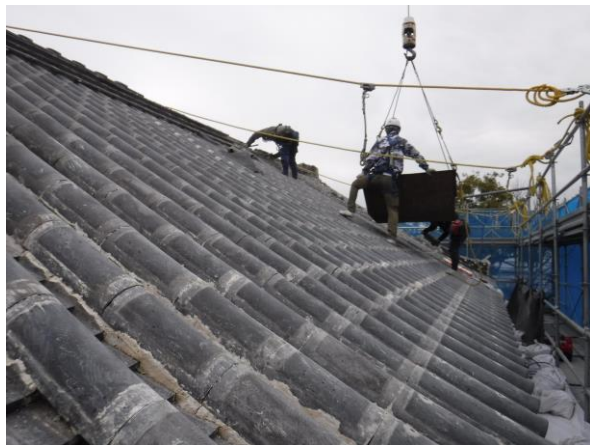
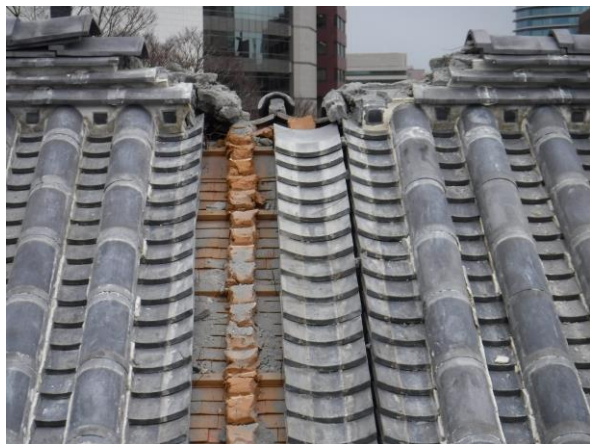
①瓦を外します

①瓦降ろし

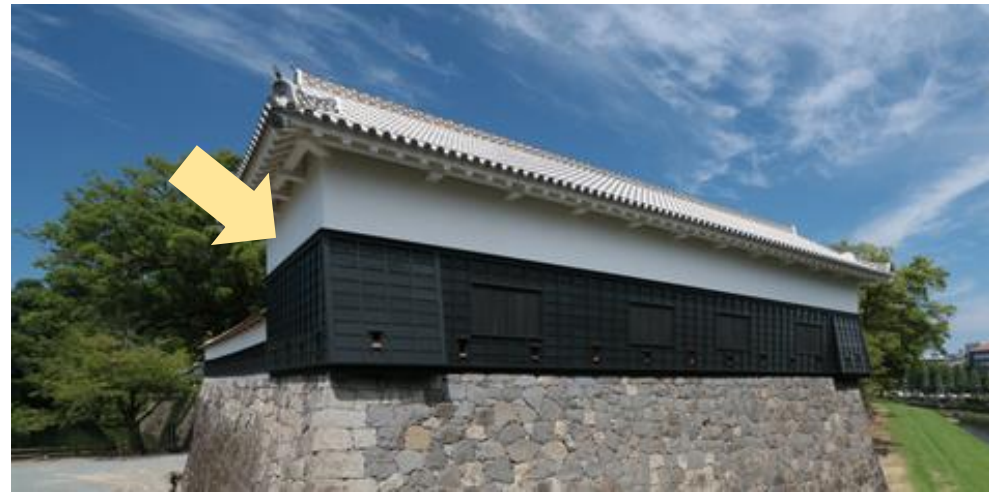
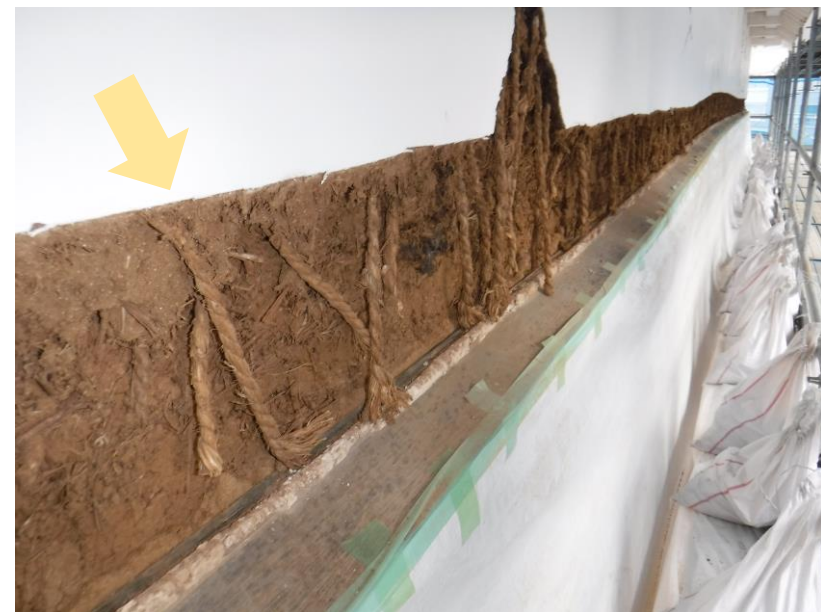
②下見板（黄色やじるし部分）を外します

②下見板降ろし

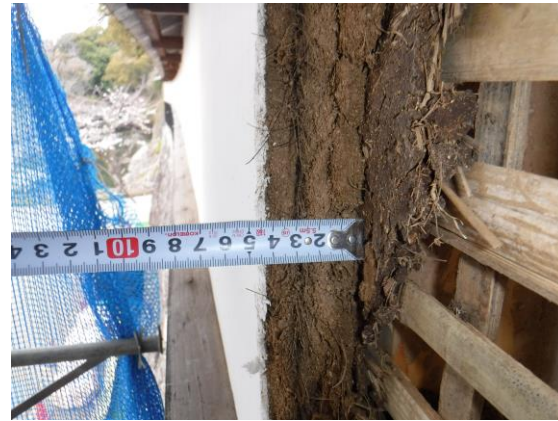
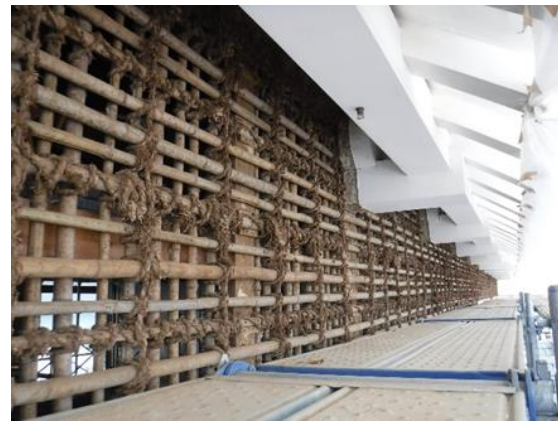
下見板の撤去が終わると壁の解体に入ります。外側のしっくい壁から順に撤去します。

しっくい壁・中塗り・ムラ直しの部分までは砂が混じっているため塗り直しが効かず再利用できませんが、その下の荒壁は土に藁を混ぜたものなので、水をいれることで再利用することができます。

③しっくい壁・土壁撤去

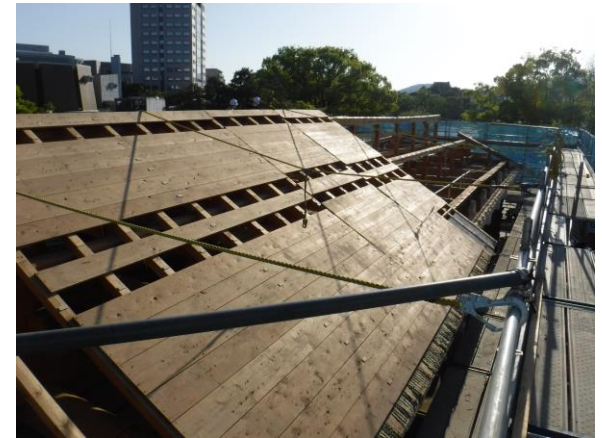
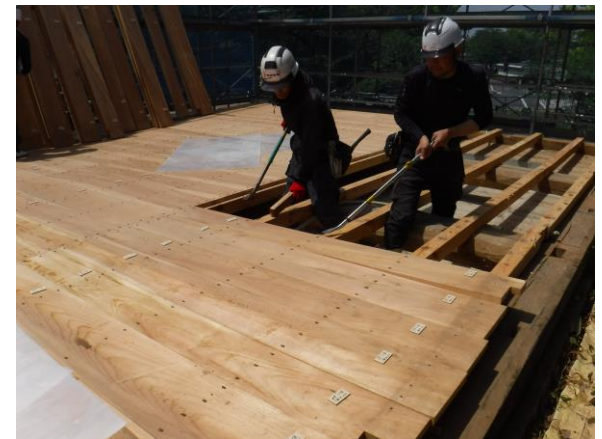
壁の解体と並行して軸組や内板など内部の解体も進めていきます。

④軸組・内板等撤去

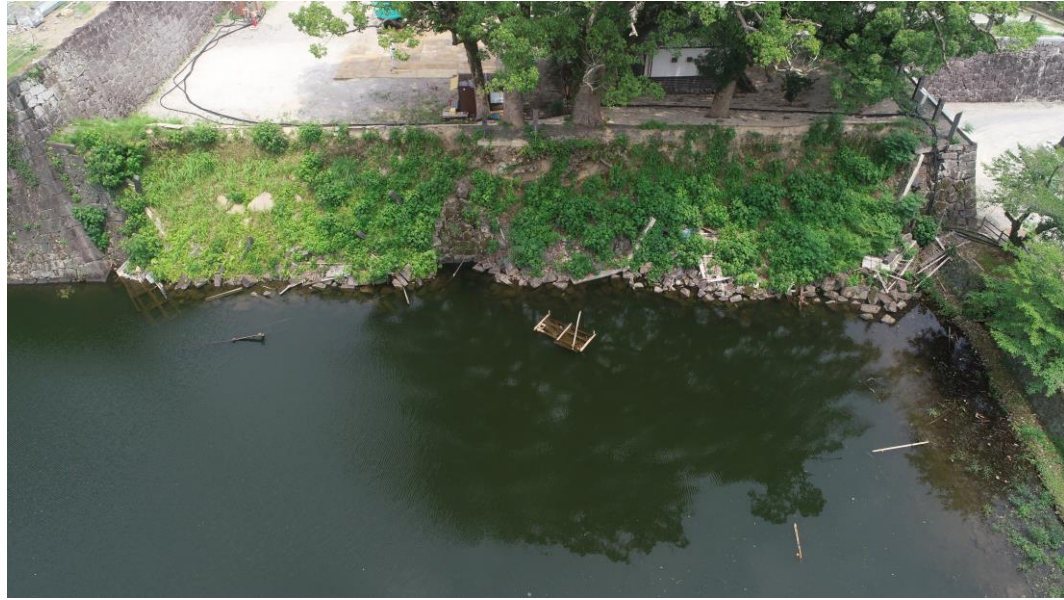
崩落石材回収工事の準備として、備前堀の水抜きを行いました。

これまで堀に溜まった土砂を取り除き、堀を整備した後に、堀の中に落ちている石材を一つ一つ回収する予定です。

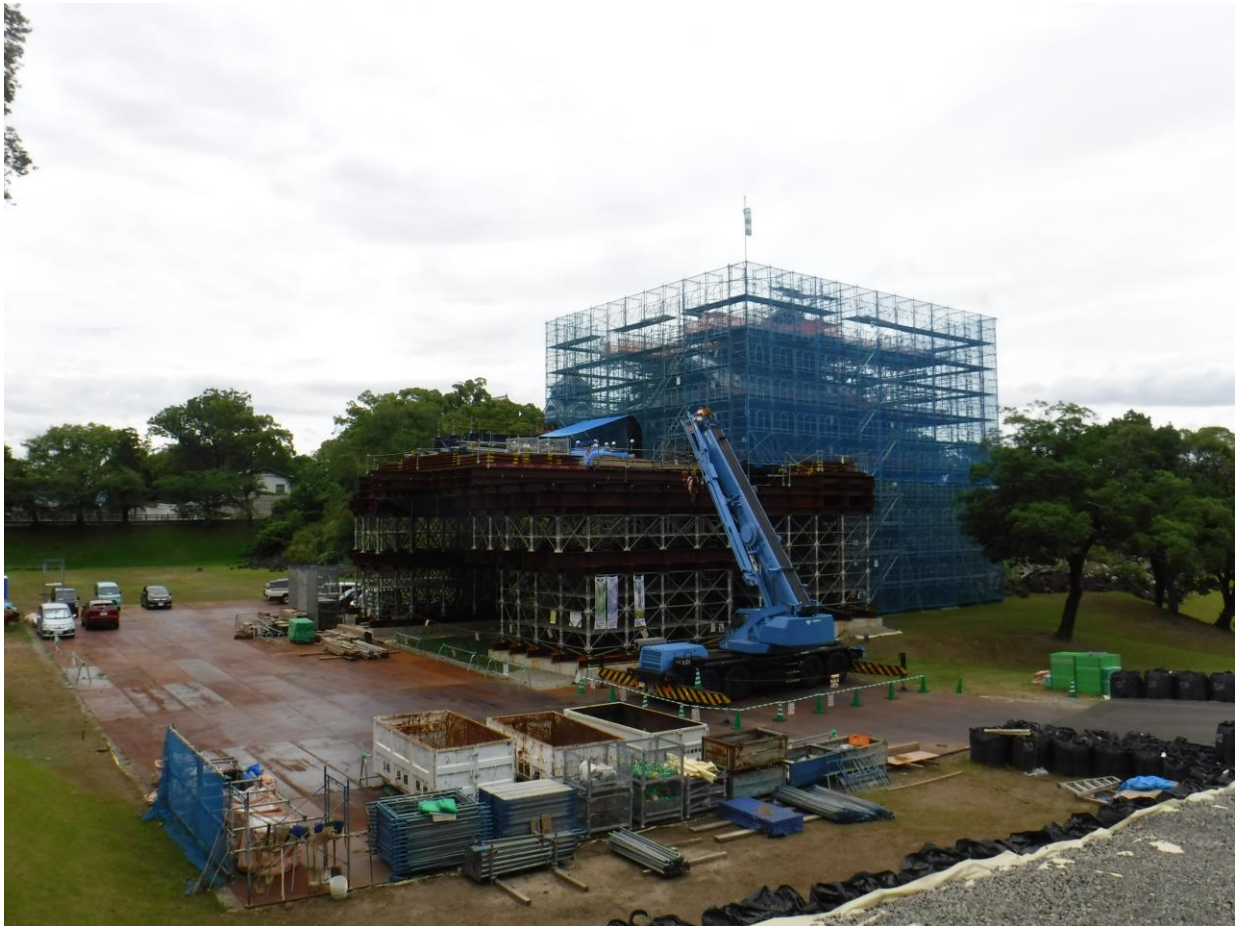
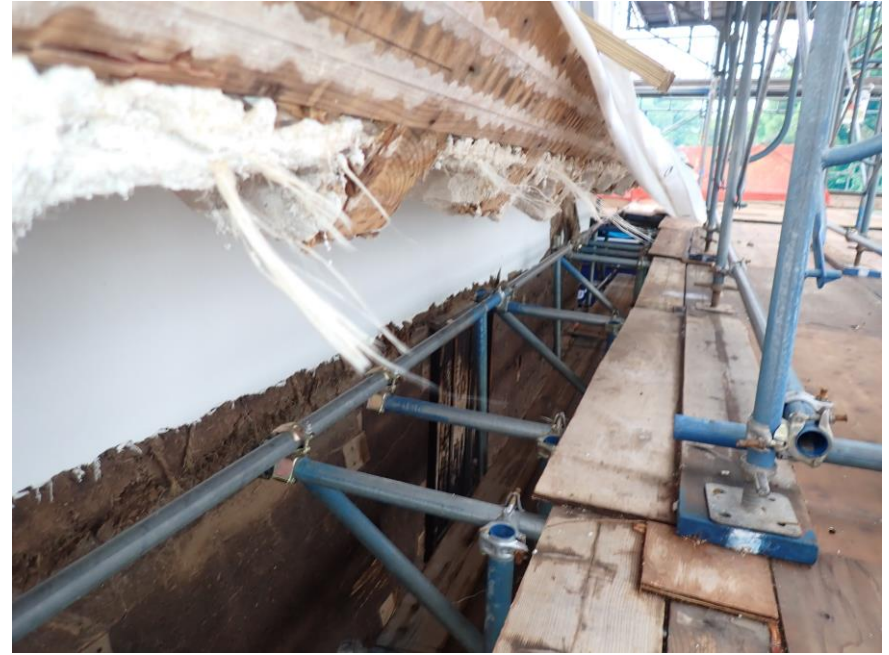
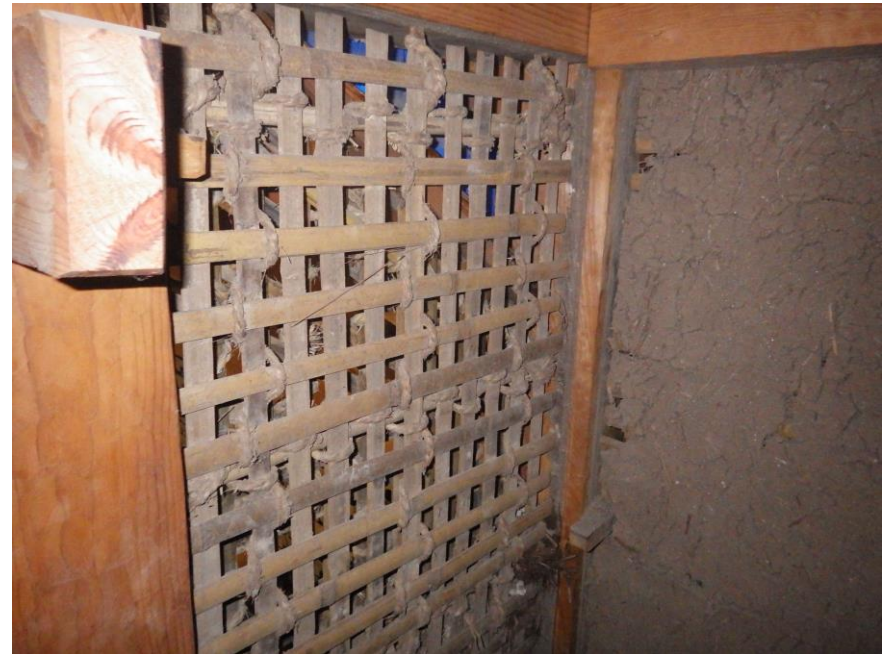
現在はしっくい壁の撤去と内板の撤去を並行して行っています。

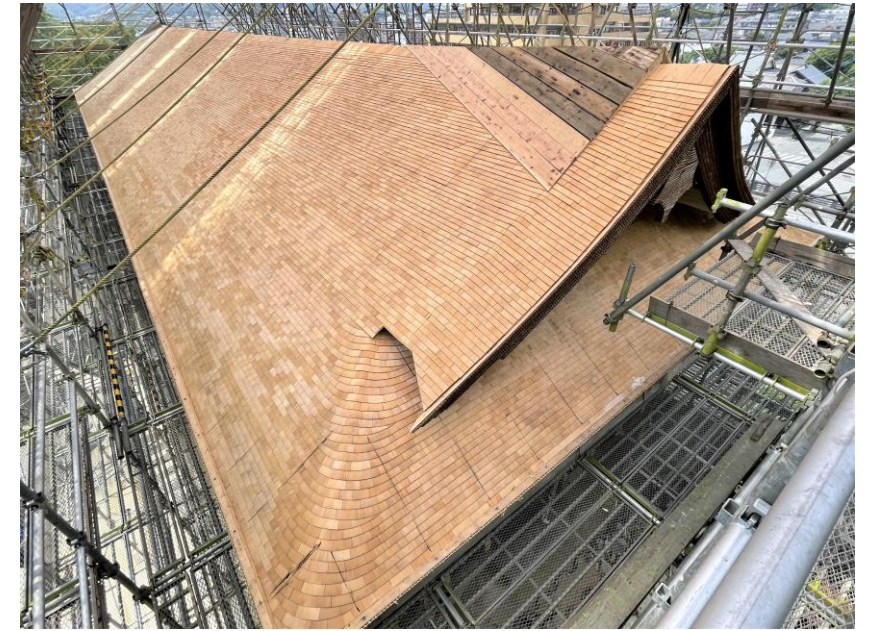
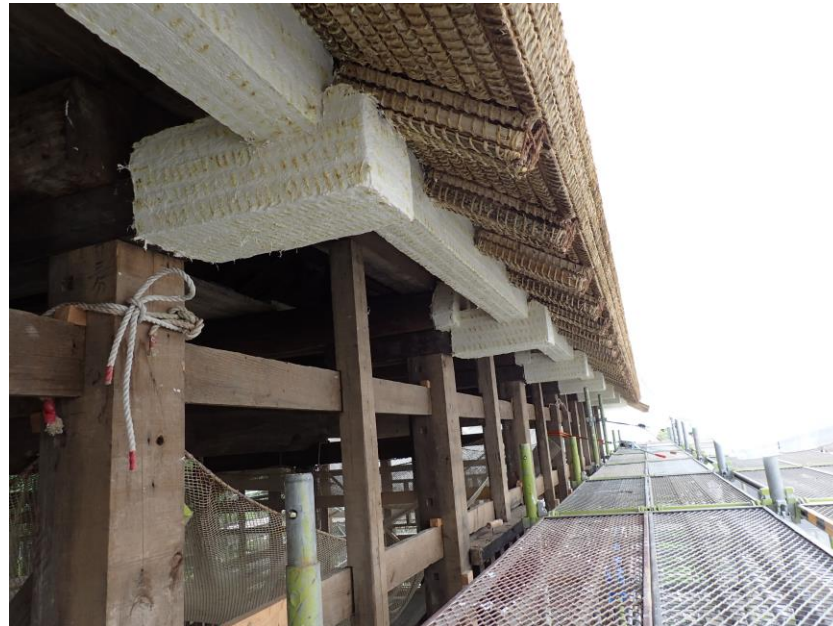
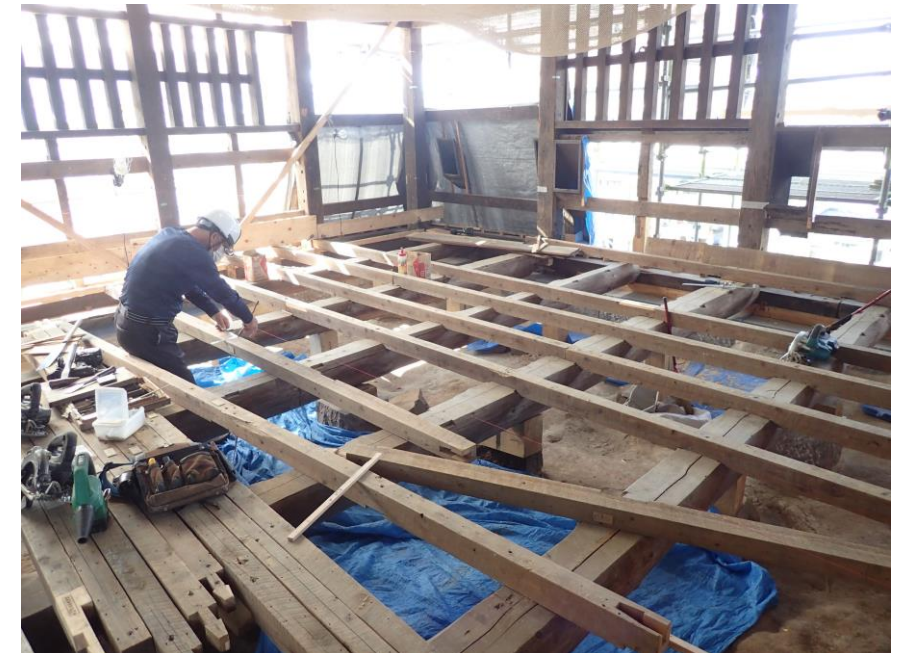
現在は軒裏や破風の部分に漆喰を塗ったり、木工事を行ったりしています。

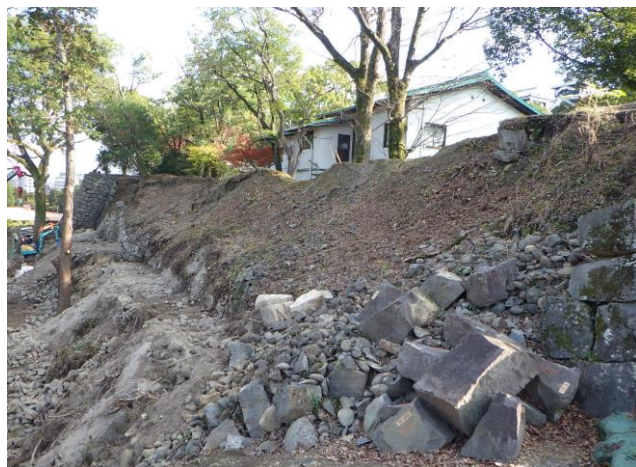
石垣崩落状況

結果として、築石面中ごろから崩れる「く」の字状の崩落パターンが確認できました。

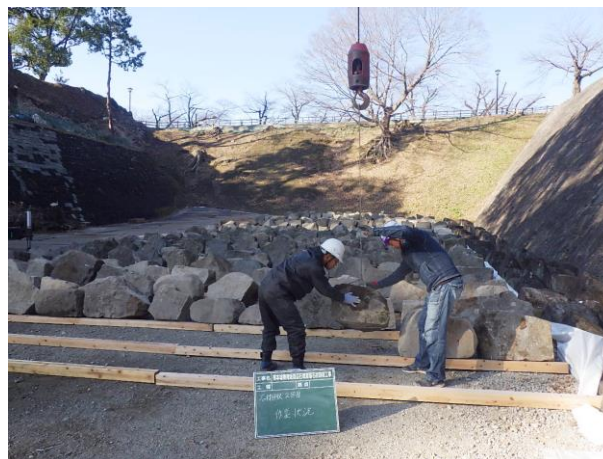
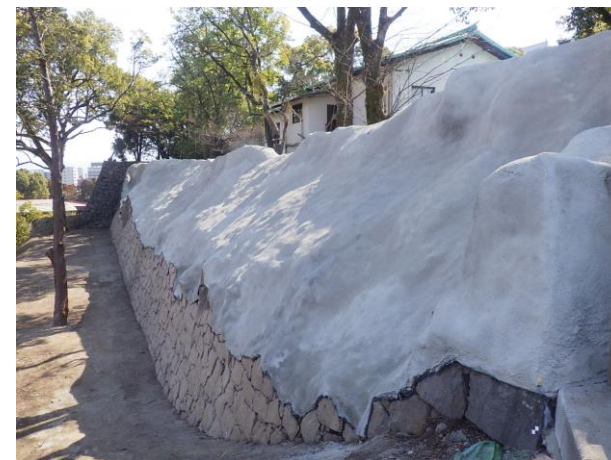
モルタル吹付状況

回収後は被害の拡大を防ぐため、法面はモルタル吹付による養生を行っています。

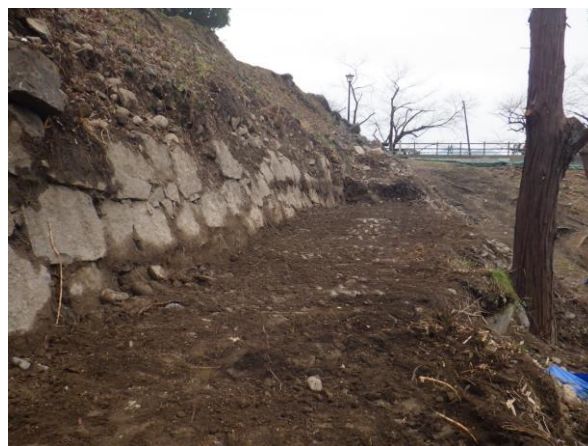
加藤神社北側の石材回収を行いました。単に石材を回収するだけでなく、測量と築石・栗石の回収を交互に行い、すべての築石の崩落位置を記録し、崩落パターンの検討も行います。

石垣回収状況

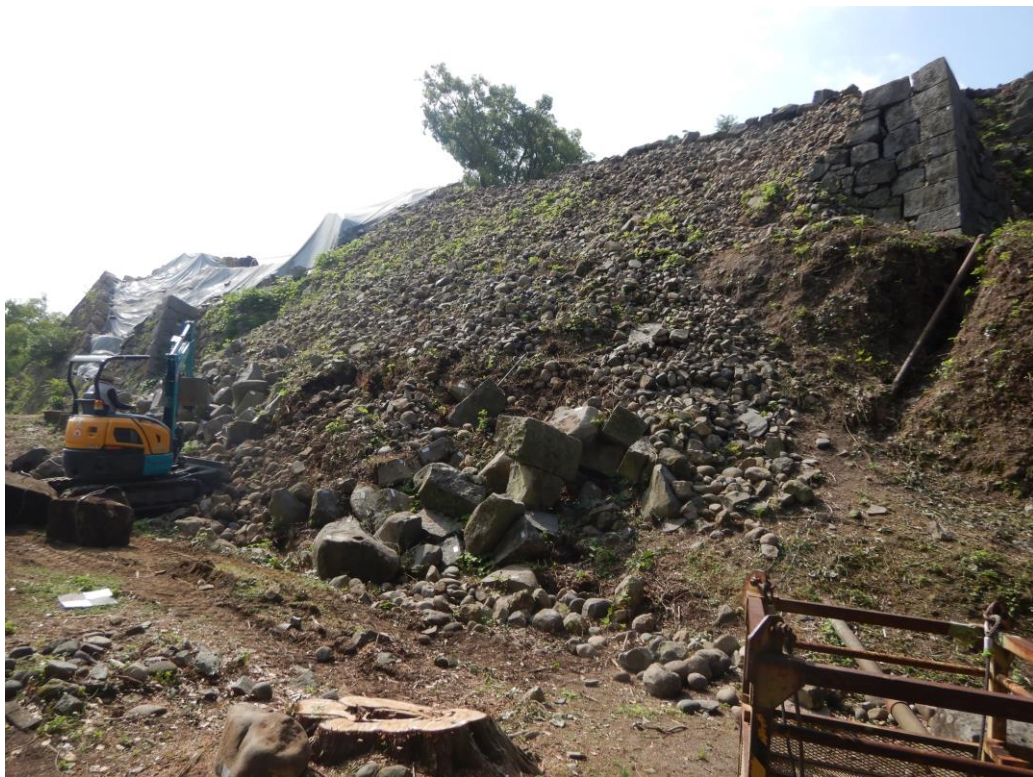
石材崩落状況

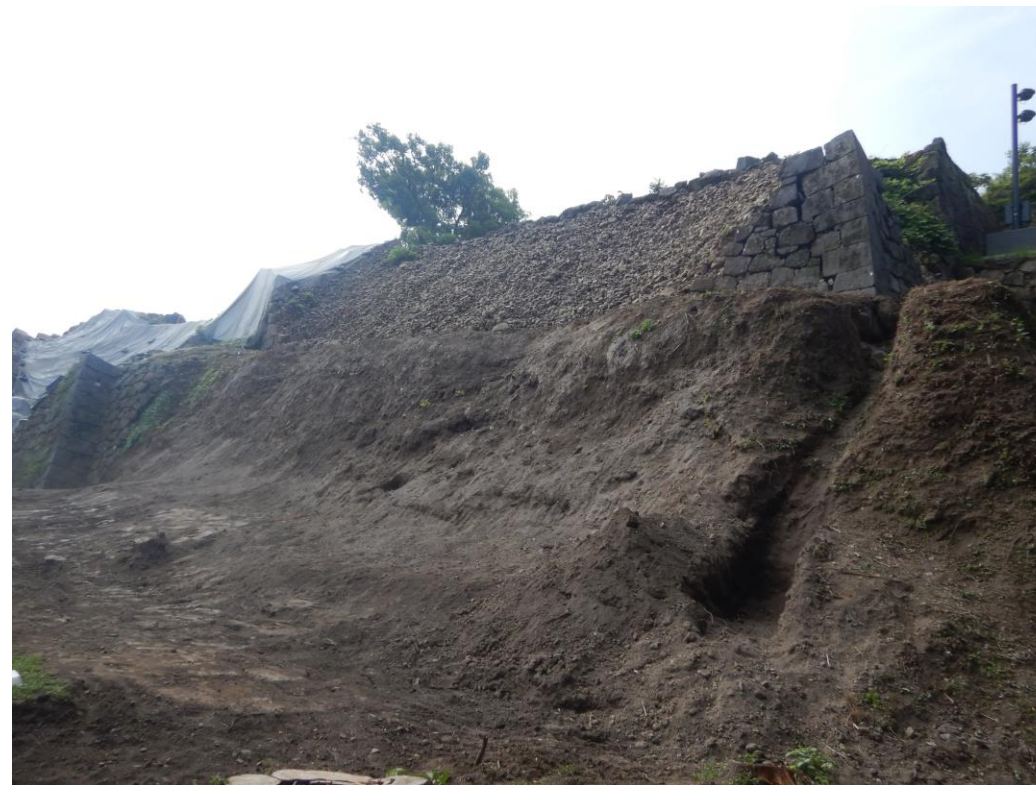
石材回収後

令和4年度7月から回収工事を実施しています。手順は棒庵坂と同様です。  
平櫓西側の崩落石材の回収を行い、その後本丸北側の石材回収をする予定です。  
工事は現在も続いており、来年2月に終了する予定です。

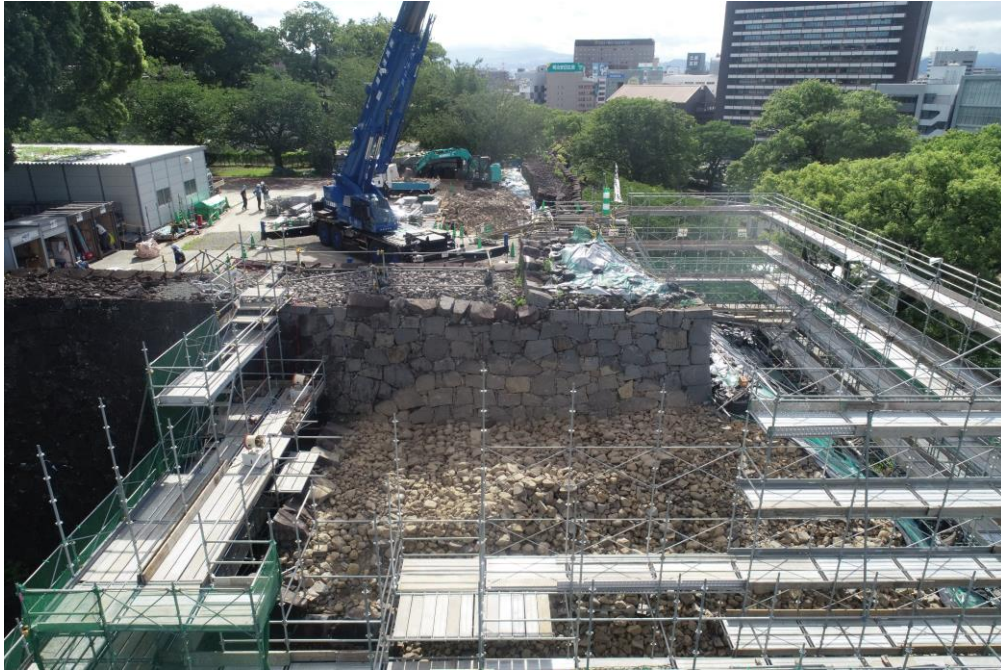
飯田丸五階櫓石垣復旧現場風景

7月から石垣積み直しのための準備作業中です。丁張（ちょうはり）と呼ばれる石垣を積む際に目安となるものを積み直しをする石垣前面に組み立てる作業を行っています。

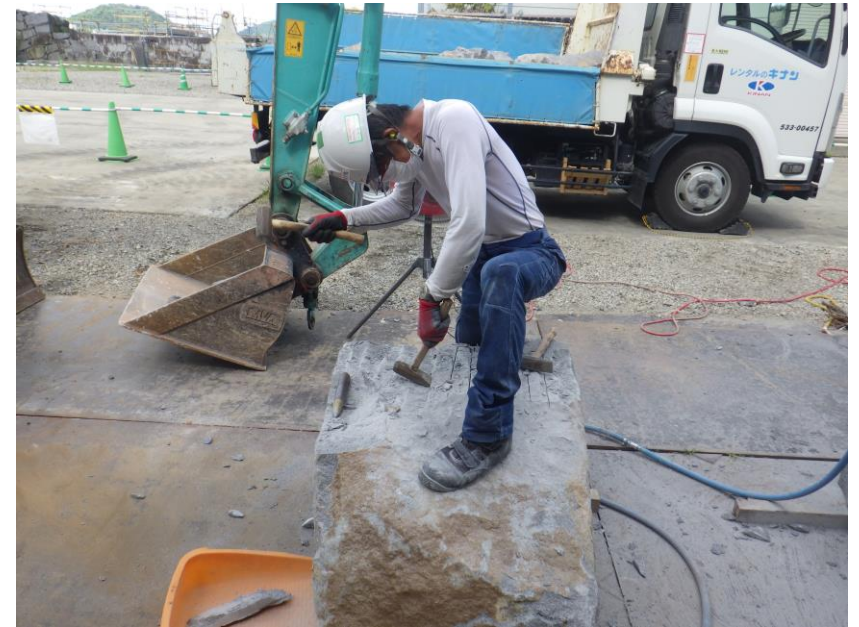
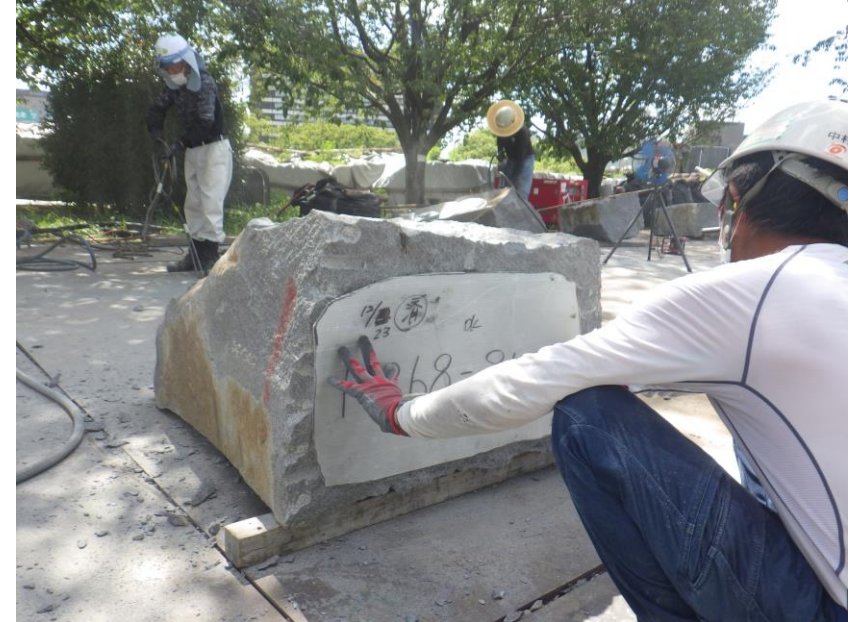
第一高校東側の旧合同庁舎跡地の石材置き場では飯田丸五階櫓石垣復旧のために破損している石材の補修作業と飯田丸では石材の加工を行っています。

石材加工風景
