○熊本城の修理及び整備における塀の控柱基礎工法の比較

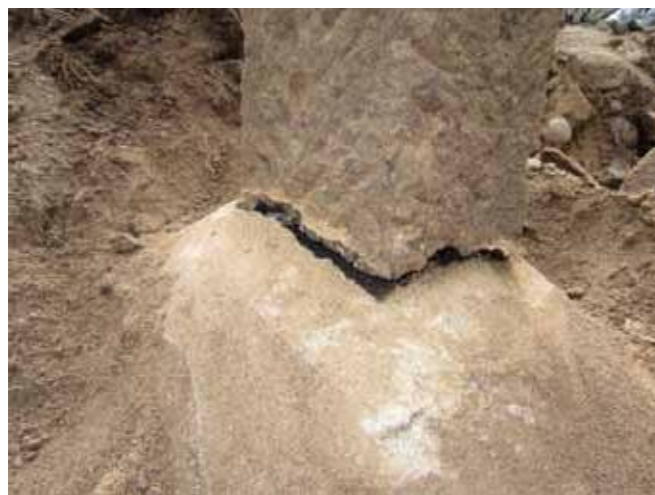
図2 長塀控柱破損状況（平成 22 年 12 月）

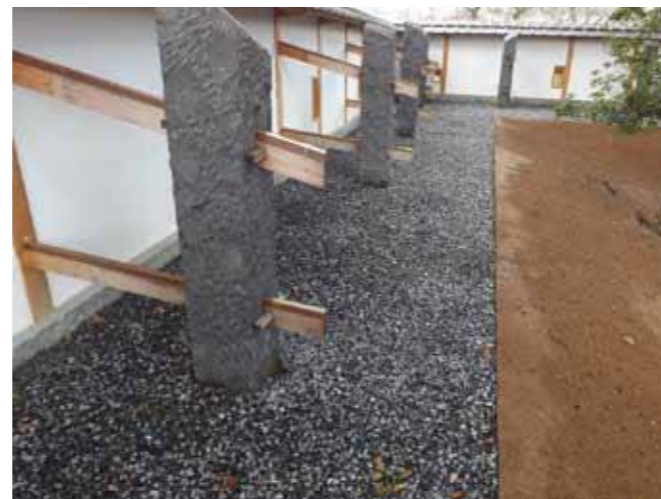
図5 馬具櫓及び続塀の控柱（基礎が見えない部分）

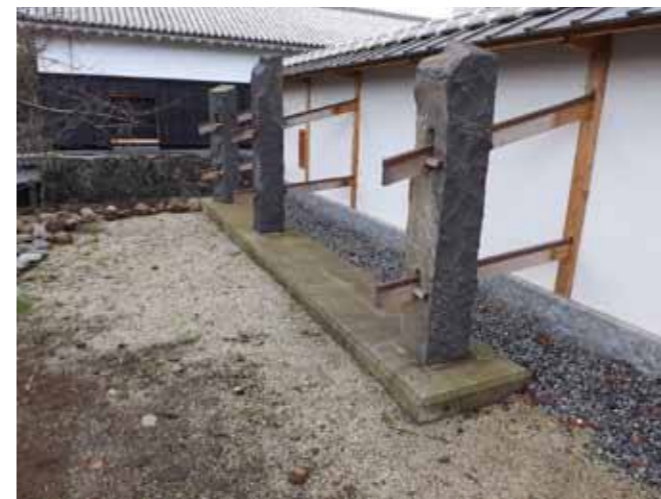
図6 馬具櫓及び続塀の控柱（基礎が見える部分）
