## 鹿児島（鶴丸）城跡の構造と熊本城～最新の発掘調査成果から～

熊本県教育庁教育総務局文化課（鹿児島県立埋蔵文化財センターより派遣） 西野元勝

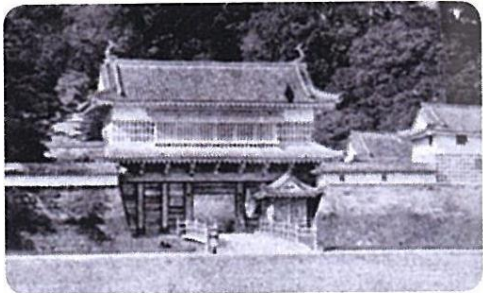
鹿児島城を象徴する建物でした。明治時代に撮影された写真から、この門は二重二層の武家門形式で、屋根は瓦葺き、外壁は漆喰塗の瓦を打ち付け、目地に漆喰を塗った「なまこ壁」であったことが確認されています。

▲明治初期の御楼門  
(写真提供：鹿児島県立図書館)

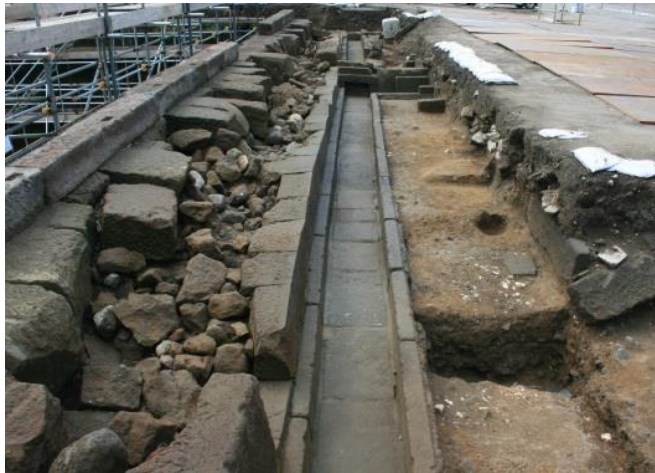
御楼門周辺の石垣の裏や御楼門、御兵具所跡、御角 櫓跡では、石組みの排水溝が確認されました。また、黎明館と県立図書館の境では、堀が確認されました。排水溝は石垣の周囲をめぐるような形で確認され、御楼門のある正面の石垣だけは、わざわざ見えにくい場所に排水口を造っていました。この成果により、本丸部分がどのように排水を処理していたかが明らかになりました。

▲御楼門裏側の排水溝

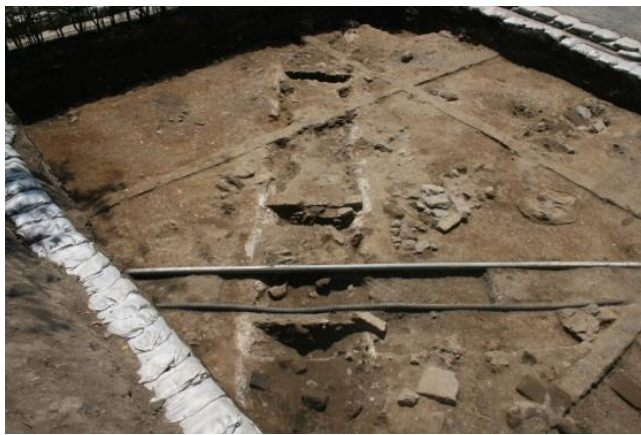
能舞台の橋掛り部分の床面を確認しました。橋掛りとは、「本舞台」と「鏡の間（楽屋）」を結ぶ廊下です。床面は半円形の溝状で、硬化面の上に漆喰を敷き固めていました。これは、橋掛り上での演技で出す音がより響くための、音響効果を高めるための工夫であると考えられます。

▲能舞台跡橋掛り部分

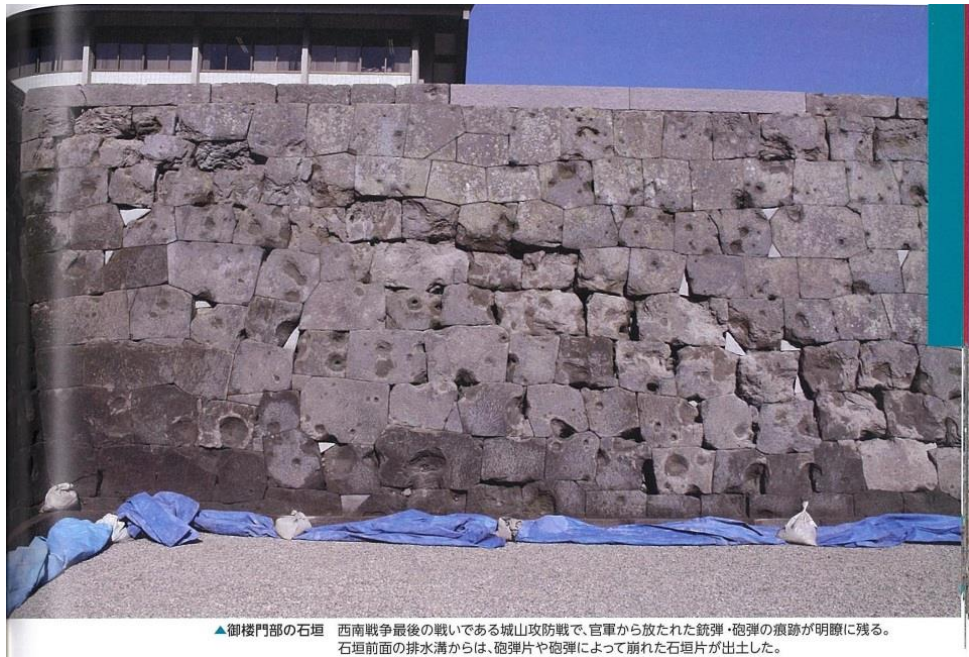
御楼門周辺の石垣を清掃したところ、無数の穴が見つかりました。この穴は、明治 10 年（1877）の西南戦争の際の弾痕であることがわかりました。いくつかの穴の中には、銃 弾・砲弾片が残っています。明治 10 年 9 月、熊本・宮崎での戦いに敗れた西郷隆盛を中心とする薩軍は故郷鹿児島島の地に戻り、城山を中心に布陣しました。明治新政府の官軍は、約 5 万人の兵でこれを包囲し、無数の銃弾・砲弾を城山や鹿児島城にこもる薩軍兵に浴びせました。御楼門周辺に残る無数の銃弾は、官軍の攻撃のすさまじさを伝えています。国内最後の内戦という日本史上の転換点となった西南戦争を考える上で貴重な痕跡です。

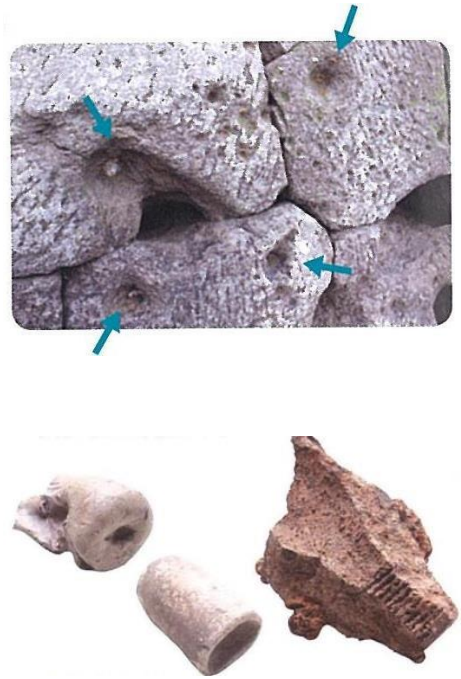
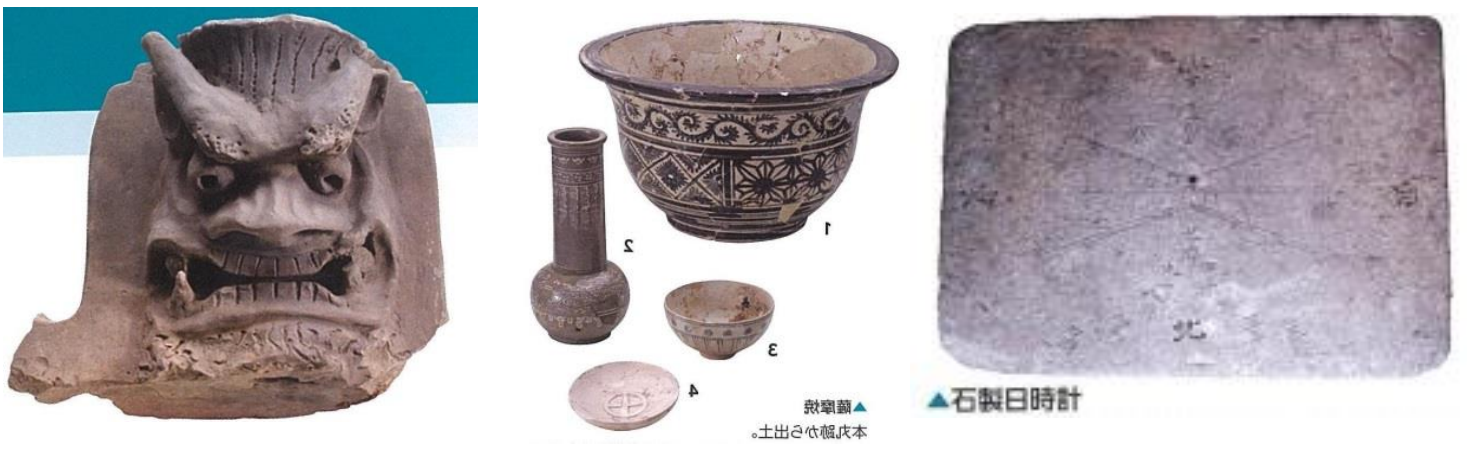
鹿児島城跡では、これまで多くの遺物が出土しています。最も多いのは瓦です。鬼瓦は数種類出土し、キリシタン瓦も出土しました。家紋が入った瓦も出土していますが、ほとんどが牡丹文で、実は、丸に十の字の瓦は一点も出土していません。また、上質の薩摩焼や、中には、オランダの書物を見て造られた日時計も出土しました。
