熊本城復旧取組状況について<本丸地区>

熊本城復旧取組状況について<本丸地区以外>

○天守閣工事状況(H30.1月上旬時点)

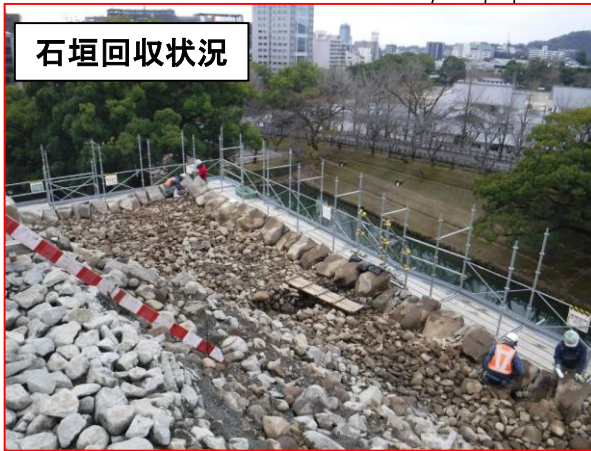
石垣回収状況

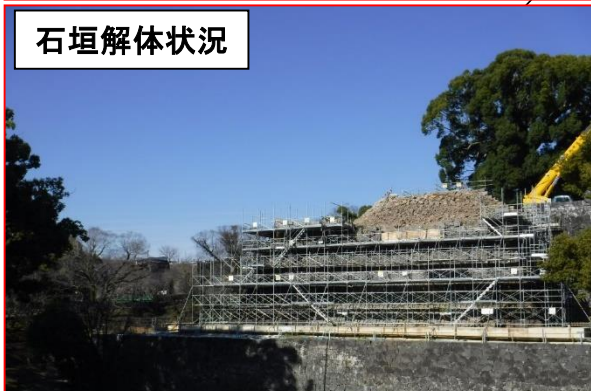
石垣解体状況

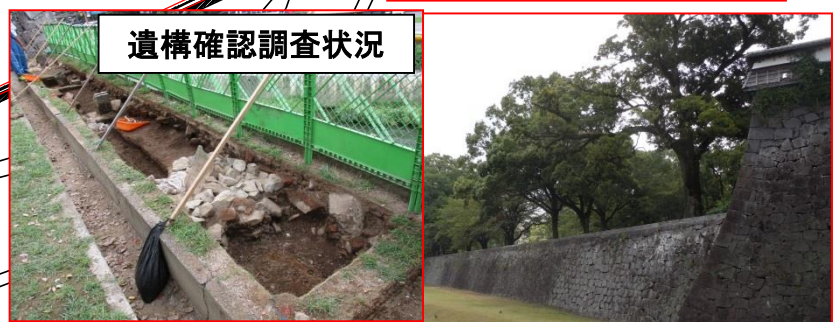
遺構確認調査状況

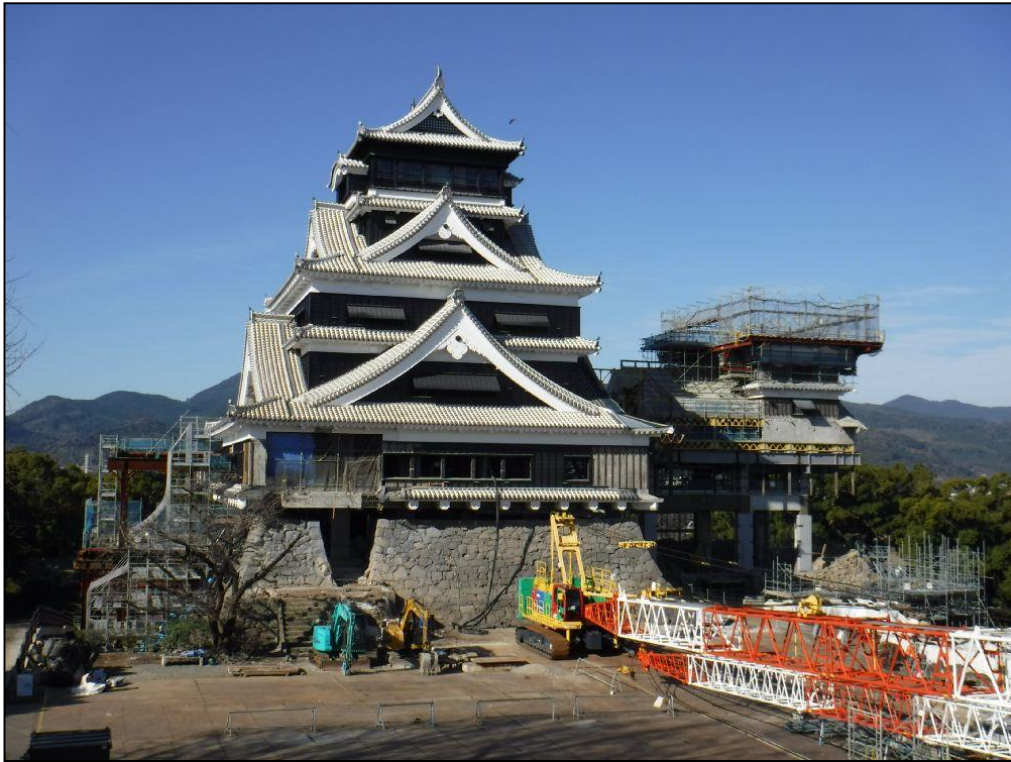
本丸(東側)より撮影

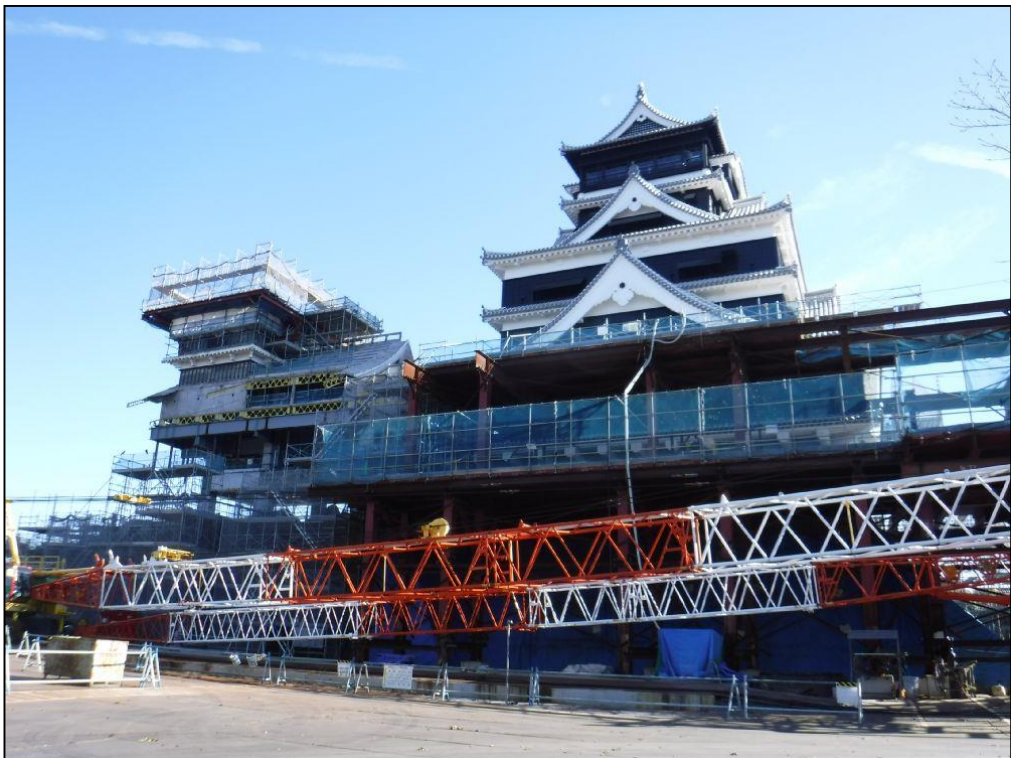
平左衛門丸(西側)より撮影

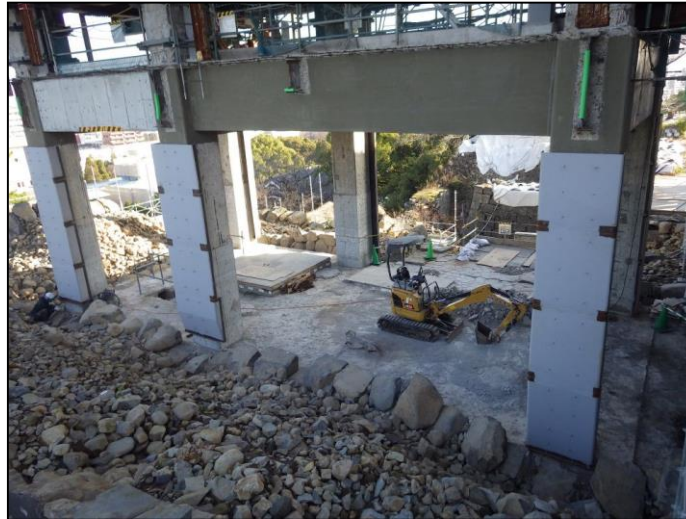
小天守B1階 柱鋼板巻施工状況

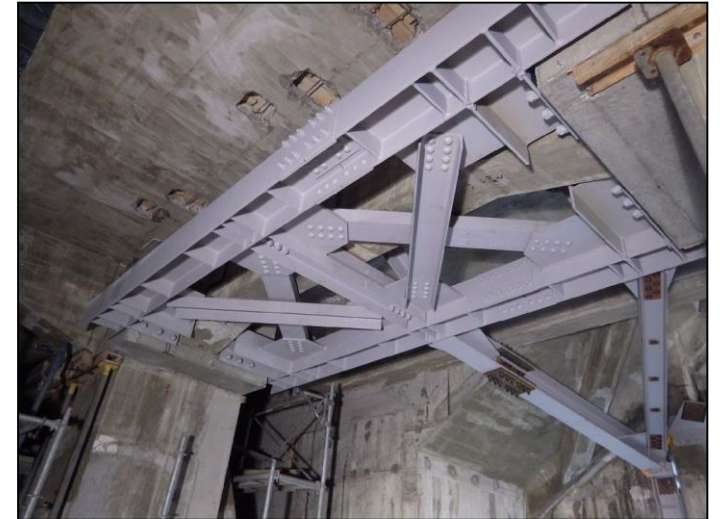
大天守2階 水平力伝達鉄骨施工状況

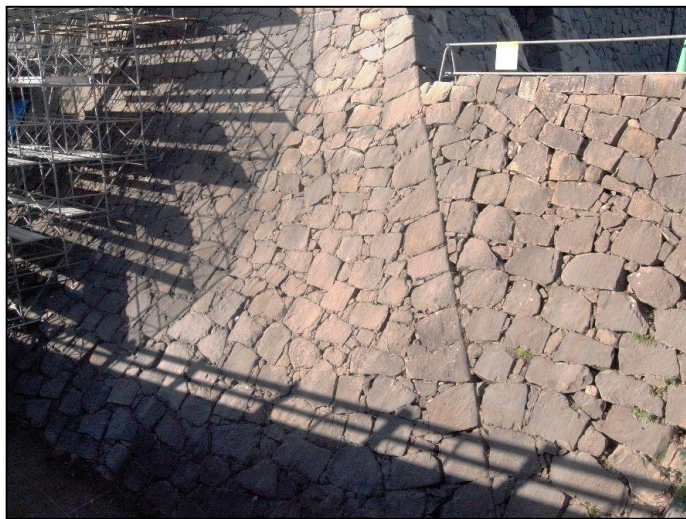
大天守 石垣復旧状況

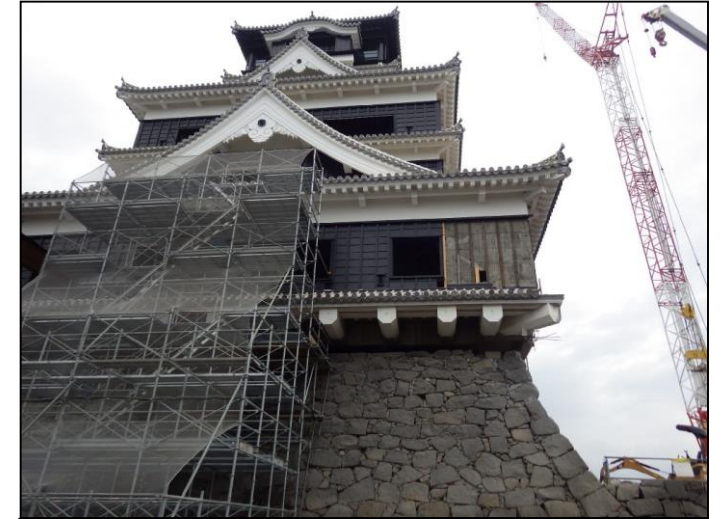
大天守南側 昇降足場取付状況

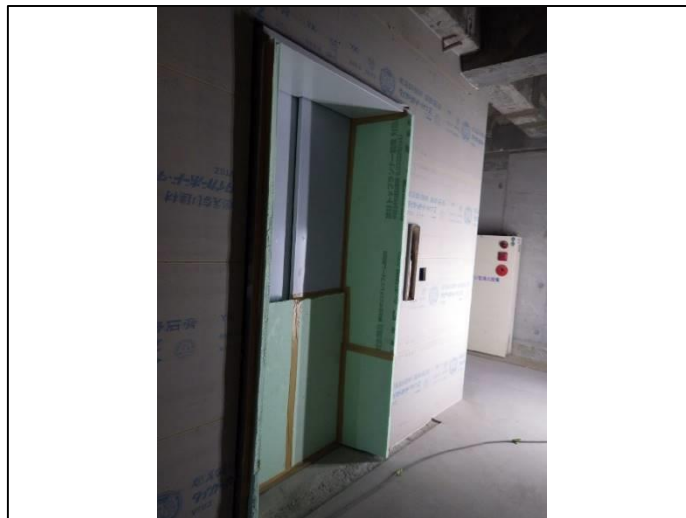
大天守5-6階 エレベーター設置状況

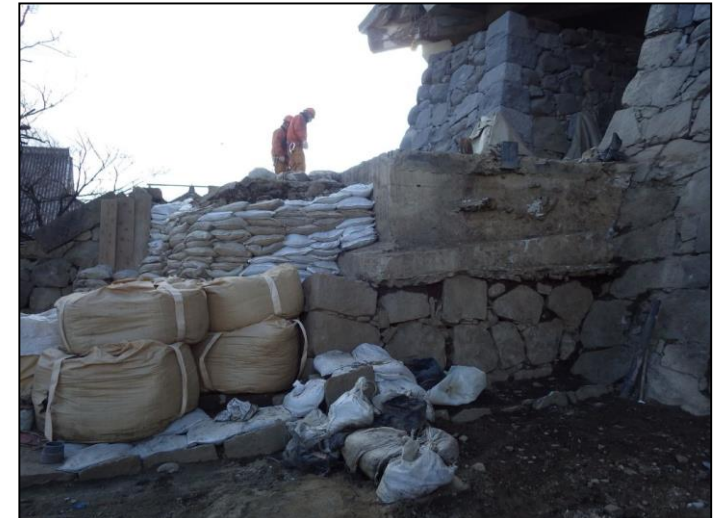
附櫓 基礎部解体状況
