# 小天守石垣復旧について

石垣復旧設計 (小天守西面)

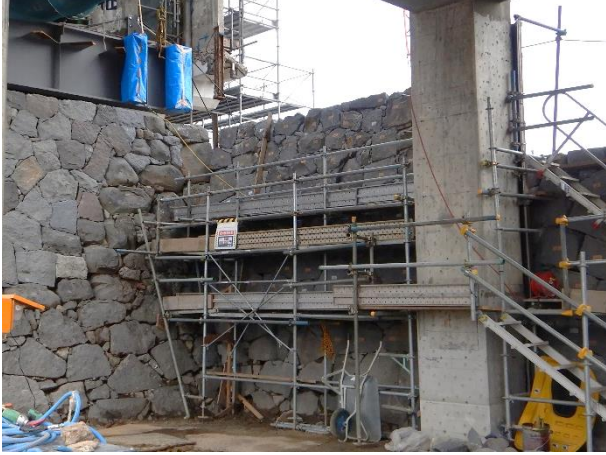
穴蔵西面崩落状況

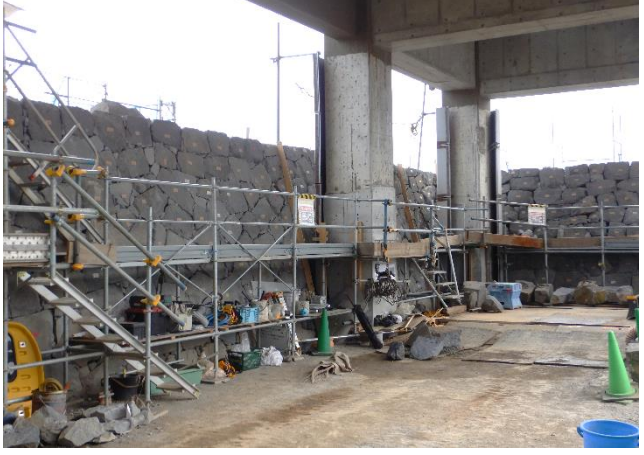
穴蔵西面積み直し状況(2019.3月)
