## 前回部会(平成31年3月28日開催)内容の整理

## 大天守附櫓階段手摺について

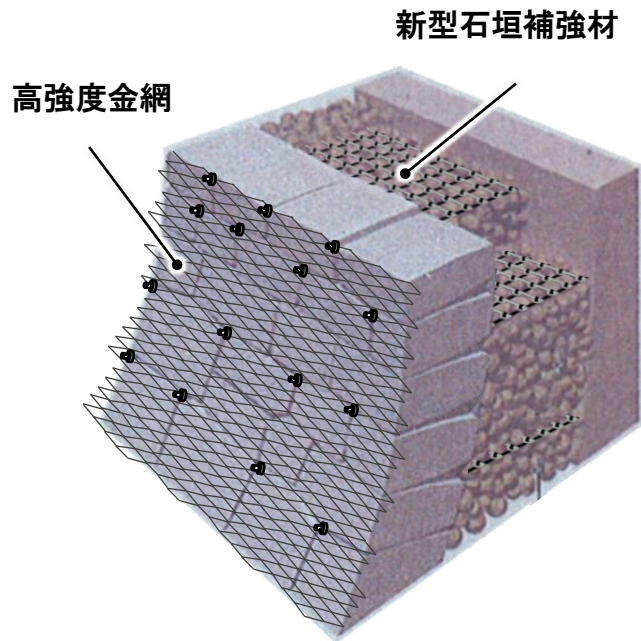
図1 石垣補強イメージ

- ①一部の石垣で構造補強(図1参照)
- ②入口部にスロープ設置(図2参照)

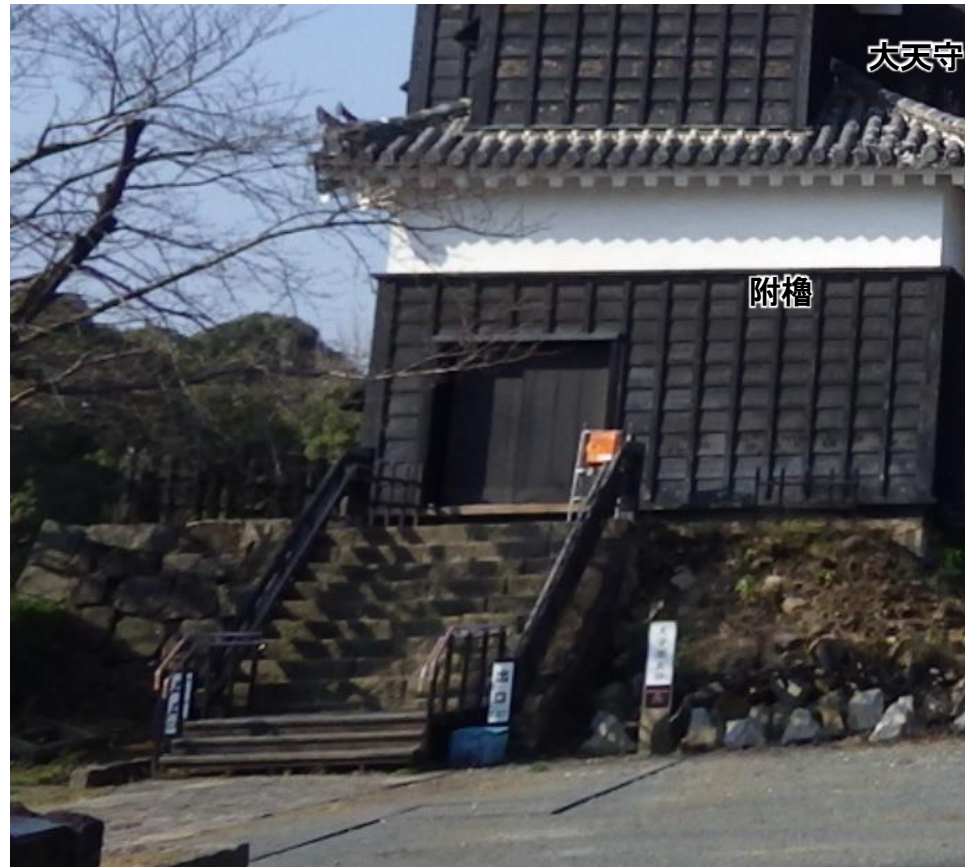
図3 天守閣再建に伴い設置した手摺

- ①附櫓から外側への階段も含め、元々存在したものではない
- ②昭和35年の天守閣再建に伴い設置されたもの(図3参照)

①原形復旧案・・・熊本地震直前の構造に戻す(図3参照)

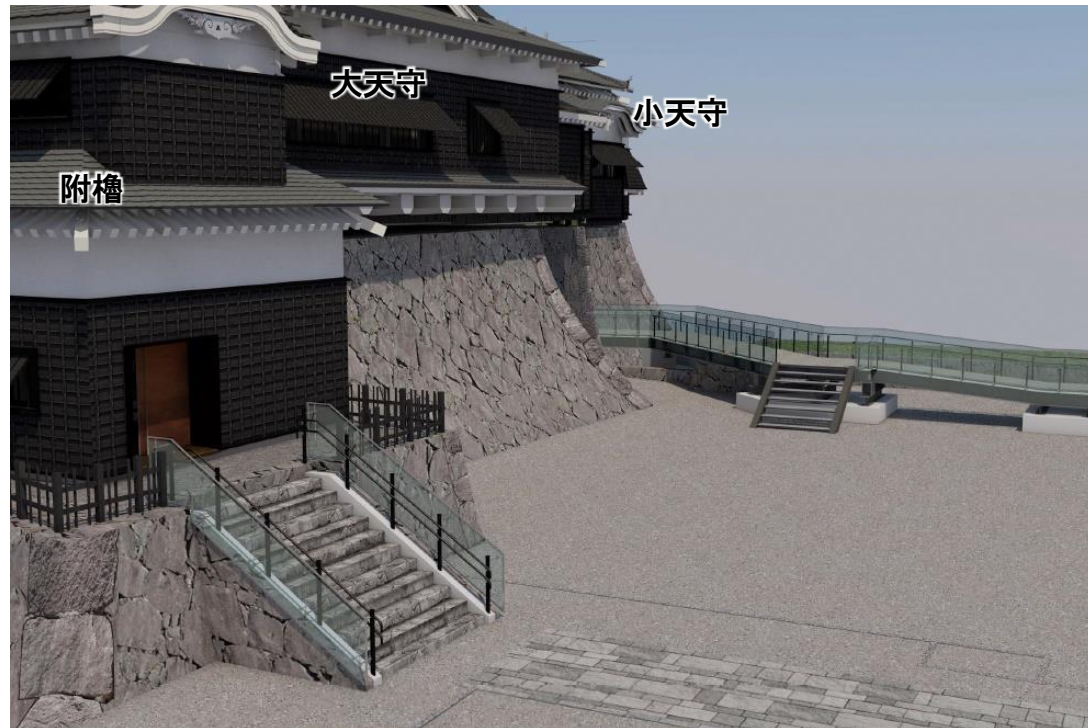
図4 大天守出口部高欄ガラス案イメージ

②高欄ガラス案・・・小天守入口部のスロープ手摺構造と合わせる(図4参照)

⇒ 築城当時に存在したものではなく、復旧される天守閣全体外観(小天守入口スロープ)と統一感を出すため、高欄ガラス案とする
