# 熊本市 横断歩道橋長寿命化修繕計画

平成 31 年 3 月

第 1 回修正 令和 5 年 3 月

熊本市 都市建設局 土木部 道路保全課

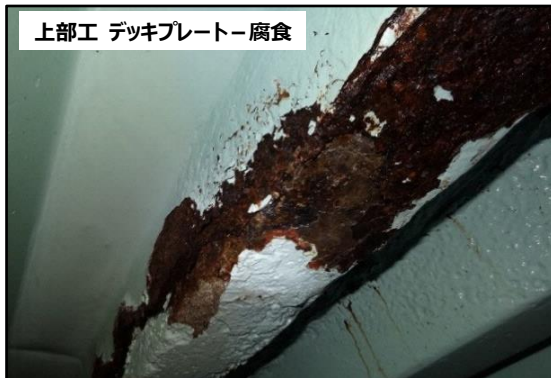
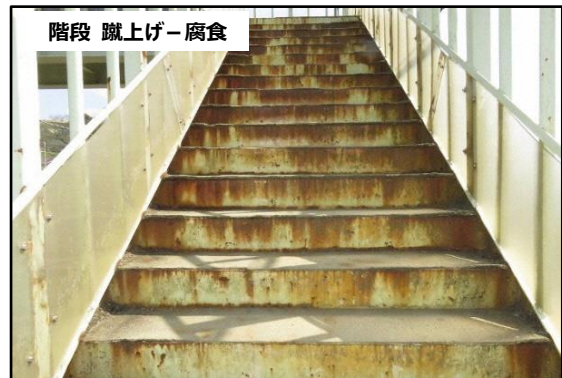
■ 損傷がある横断歩道橋の例

経年劣化により、鋼材の腐食や亀裂などによる損傷は、健全性の低下を招くため、早期に修繕を行い、耐用年数の長期化を図る必要があります。

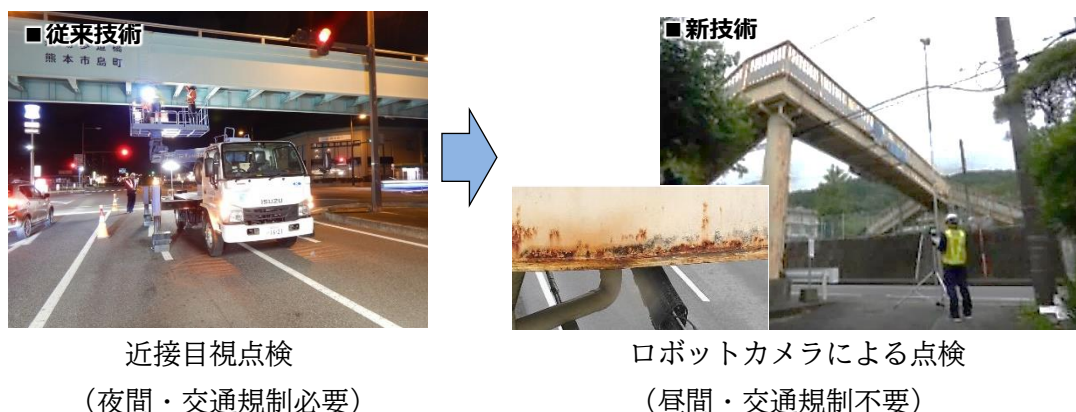
図 9 新技術活用の例

点検の実施にあたっては、新技術の活用により効率化を図ることで、維持管理コストの削減と点検精度の向上を目指します。なお、点検手法については、国が策定する「点検支援技術性能カタログ」等を参考に、橋長などの規模等に応じ、選択します。

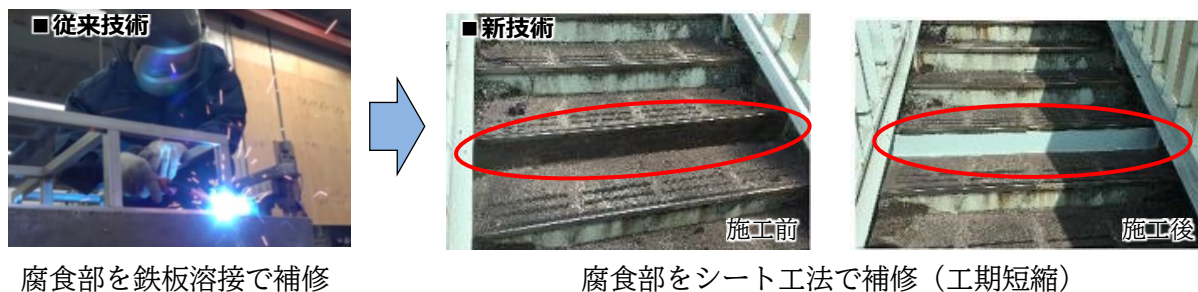
図 12 新技術活用 の 例

措置の実施にあたっては、新技術の活用により効率化を図ることで、維持管理コストの縮減を目指します。なお、工法については、国が策定する「NETIS 登録技術」等を参考に、腐食やひび割れなどの損傷の種類に応じ、選択します。
