## **第2章 清掃関係施設の復旧および 片付けごみ等の処理**

## 第1節 清掃関係施設の復旧

## 第2節 片付けごみの処理

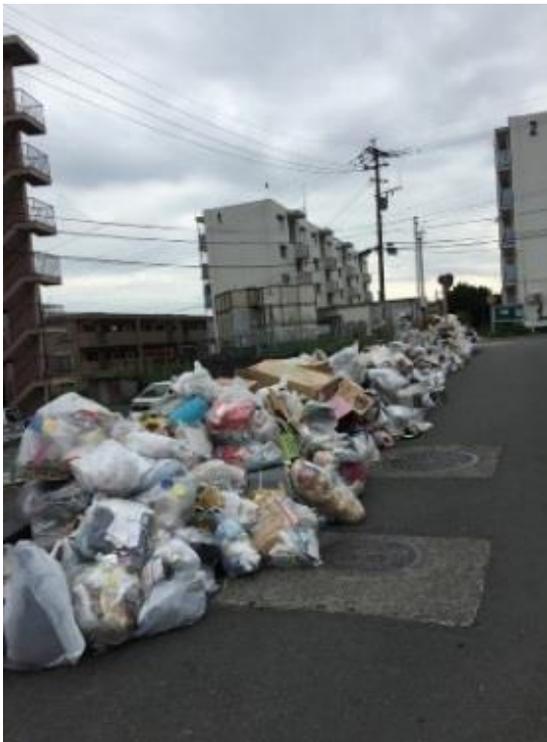
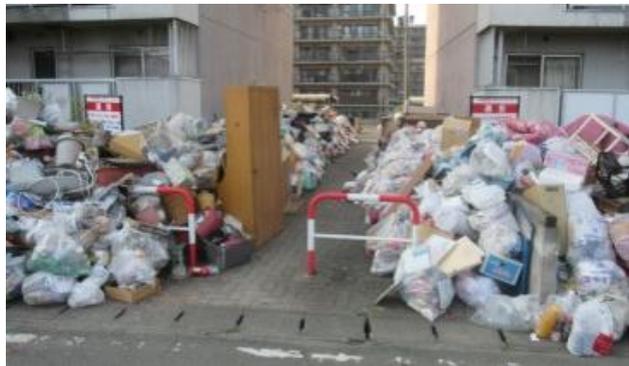
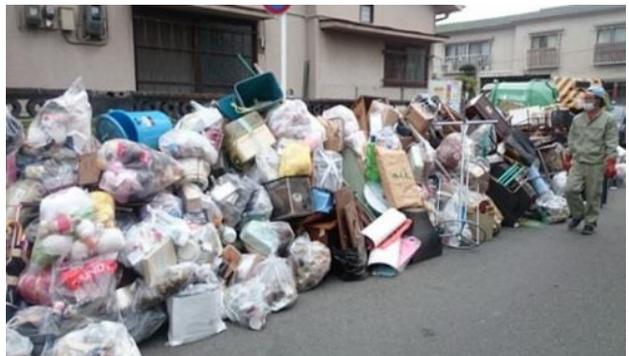
写真 2-2-1 ごみステーション

前震翌日の4月15日から、大量の片付けごみが一次仮置場に排出され、発災から1週間が経っても、片付けごみの排出は減らなかった。片付けごみに加えて、日常の生活ごみのほか、事前申込制の大型ごみや瓦・ブロック類、便乗ごみと思われるものも多数排出されたため、ごみが溢れ、道路交通に支障を来す箇所も発生した。

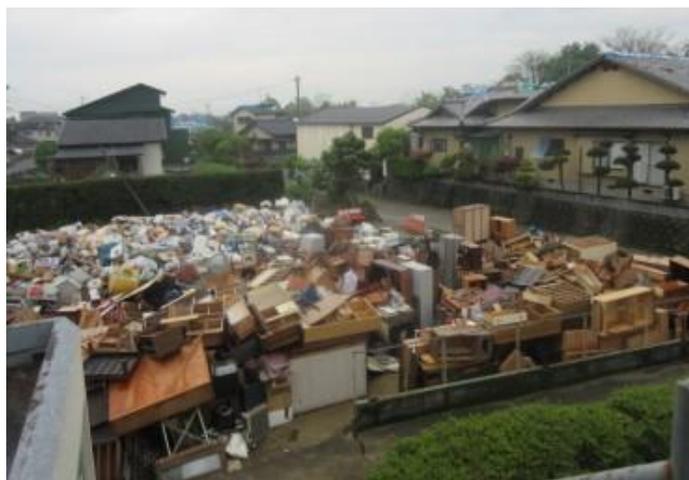
写真 2-2-2 公園を一次仮置場にした例

環境局防災計画（平成27年度）に基づき、市内約20,000か所のごみステーションを一次仮置場に設定し、一般家庭の損壊した食器や家電製品等の片付けごみを受け入れた。また、自治会等からの申し出があり、管理も自治会等で行う場合には、公園等についても、一次仮置場として認めた。

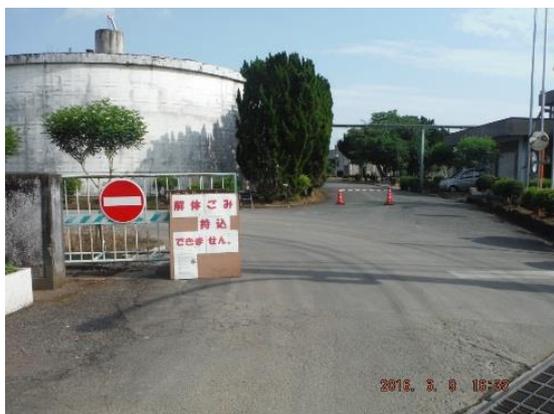
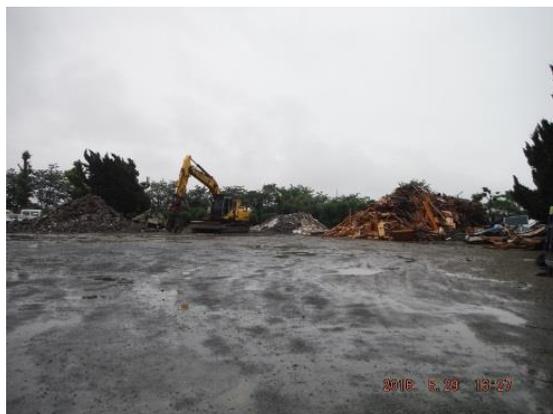
写真 2-2-3 秋津浄化センター仮置場

また5月14日には、特に被害が大きかった秋津、桜木、桜木東、若葉の小学校区の居住者に限定して片付けごみを受け入れるため、秋津浄化センターに片付けごみの一次仮置場を開設した(6月30日受入終了)。搬入状況としては、コンクリートブロックや木くず、コンクリートがらの持ち込みが多く見られた。なお、市民(ボランティア含む)の持ち込みのみを受け入れ、業者による持ち込みは不可とした。

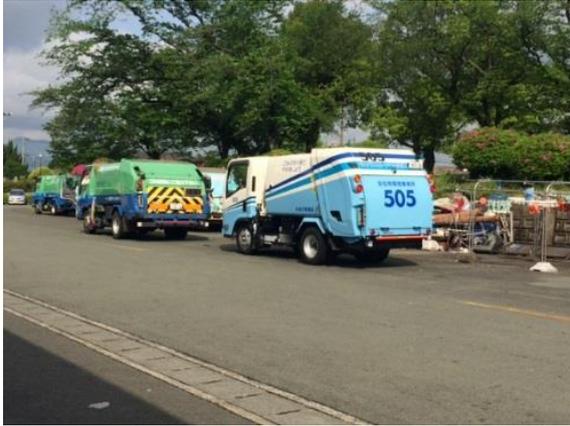
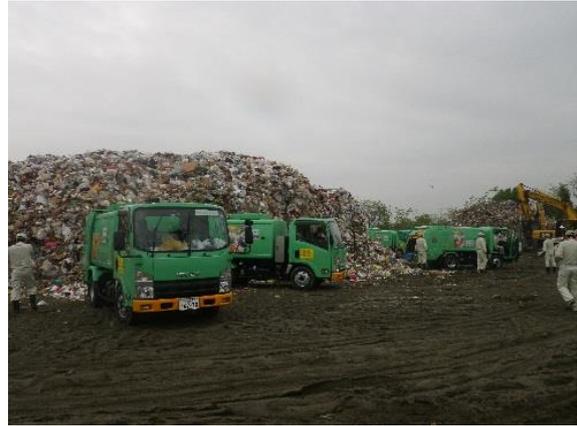
写真 2-2-4 他都市による収集支援

これら他都市や民間事業者による収集運搬支援は、合計で36団体、延べ7,045人、延べ車両台数2,443台となった。

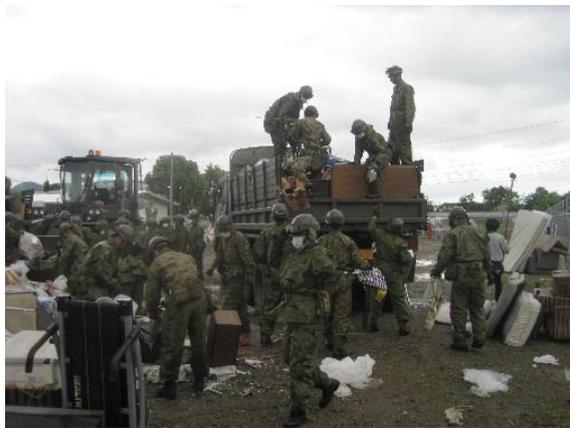
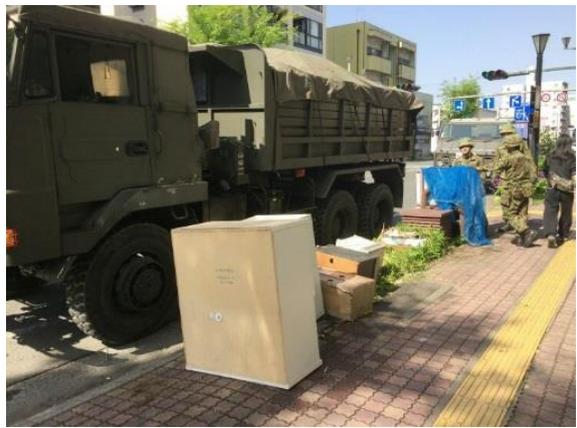
写真 2-2-5 自衛隊による収集支援

さらに、自衛隊の熊本第42普通科連隊ほか3部隊から、延べ518人、延べ車両台数101台の支援を受けた。4月27日に事前協議を行い、翌4月28日から5月3日までの間、電車通りや産業道路等の幹線道路沿いを中心に、交通の支障となっている大型の災害廃棄物の撤去や、被害の大きかった東部地区や城南地区等の災害廃棄物の撤去について支援を受けた。

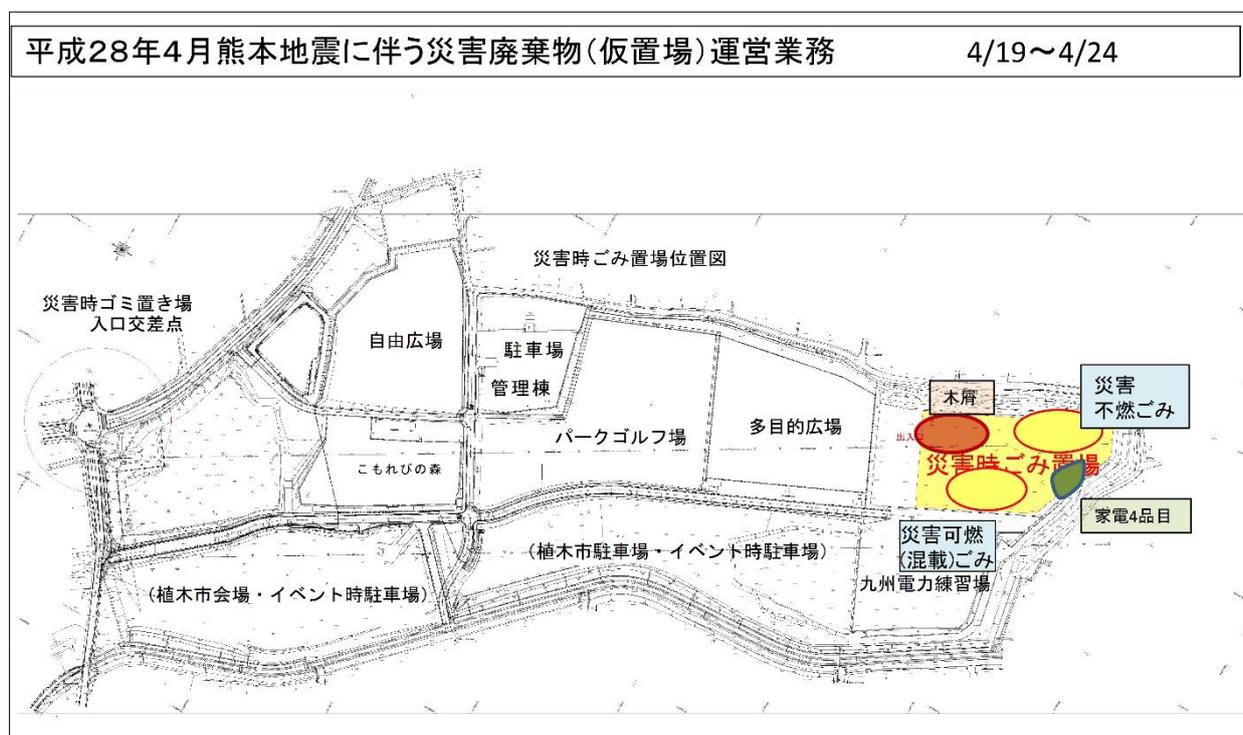
図 2-2-2 戸島仮置場レイアウトの変遷（1）

前述のとおり、可燃ごみの処理能力が低下したことに加え、一度に大量の片付けごみが発生したため、当初の想定を超える量の片付けごみが搬入された。開設当初は敷地の一部を仮置場として使用していたが、保管面積が徐々に広がり、ピーク時にはパークゴルフ場および自由広場、こもれびの森を除くほとんどの場所に廃棄物を保管する状態となり、最大で30,000t（推計）を超える片付けごみが保管されていた。

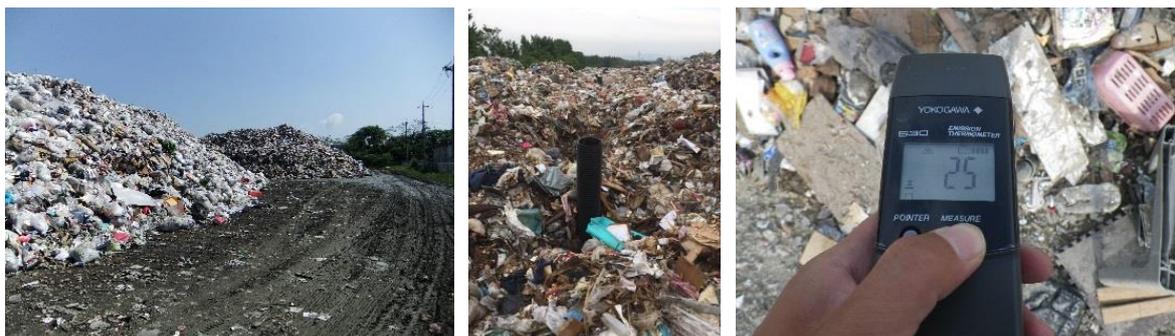
写真 2-2-6 戸島仮置場（保管状況、ガス抜き管、温度管理状況）

山積みされた廃棄物の崩落防止および発酵・発熱による火災防止のため、積み上げ高さは5m以下となるよう監視した。加えて、火災防止対策としてガス抜き管の設置および温度管理を行うとともに、万が一火災が発生したときのために、消火器および可搬式エンジン付消火ポンプを配置した。また、受付時には環境局職員等が搬入車両に対して危険物を持ち込まないよう指導した。

さらに、搬入車両による粉塵防止のための散水や防臭・防虫剤の散布を徹底するなど、周辺環境への配慮に努めた。

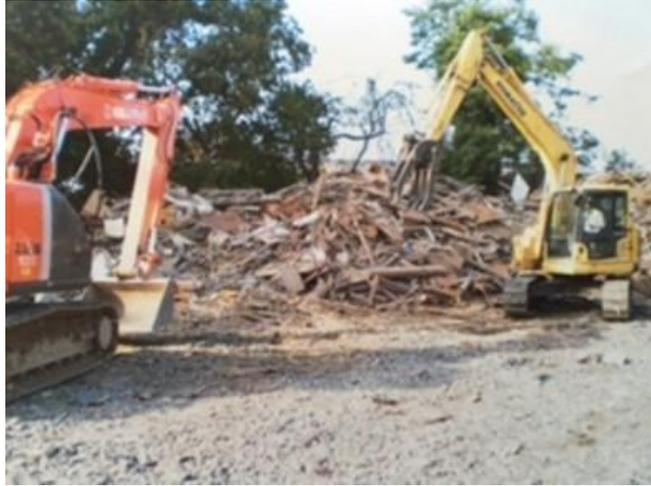
写真 2-2-7 城南仮置場

旧城南町の一般廃棄物処理施設跡地において、発災直後から片付けごみが許可無く投棄される状態が続いたため、民間事業者への業務委託により管理を徹底し、4月25日から正式に片付けごみの二次仮置場（城南仮置場）として開設した（7月31日受入終了）。

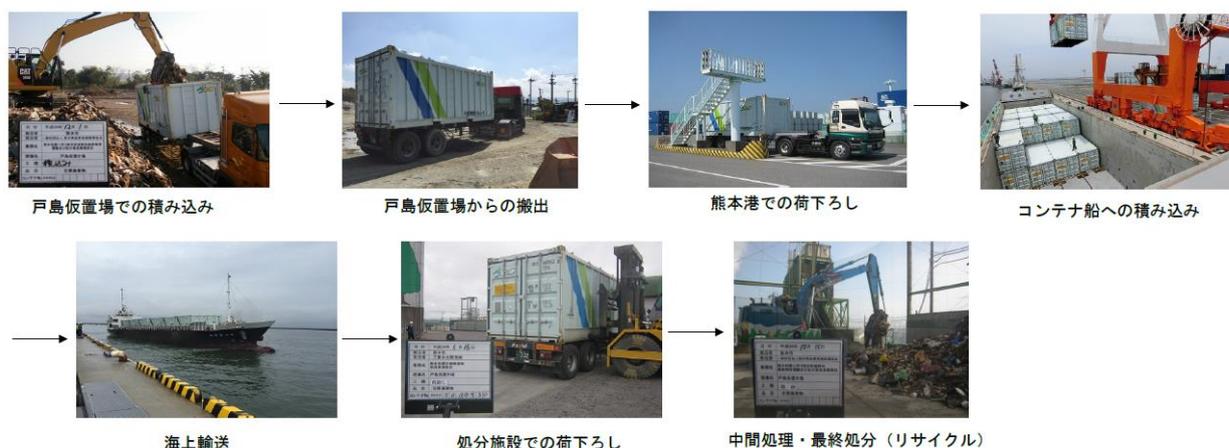
図 2-2-5 コンテナ船を活用した広域処理の流れ

これらの廃棄物については、近隣および九州内の他都市施設や民間施設において、優先的に処分した。加えて、コンテナを使用して熊本港からの海上輸送を行うことにより、多様な性状の廃棄物を県外の処理能力が高い廃棄物処理施設へ大量に搬出できたため、7月末にはおおむね片付けごみの搬出を完了することができた。

可燃系・不燃系の混合ごみについては、県内・県外の民間事業者において選別後、可能な限りリサイクルを行った。なお、県外の民間事業者への運搬については、陸上輸送およびコンテナを用いた海上輸送により行った。

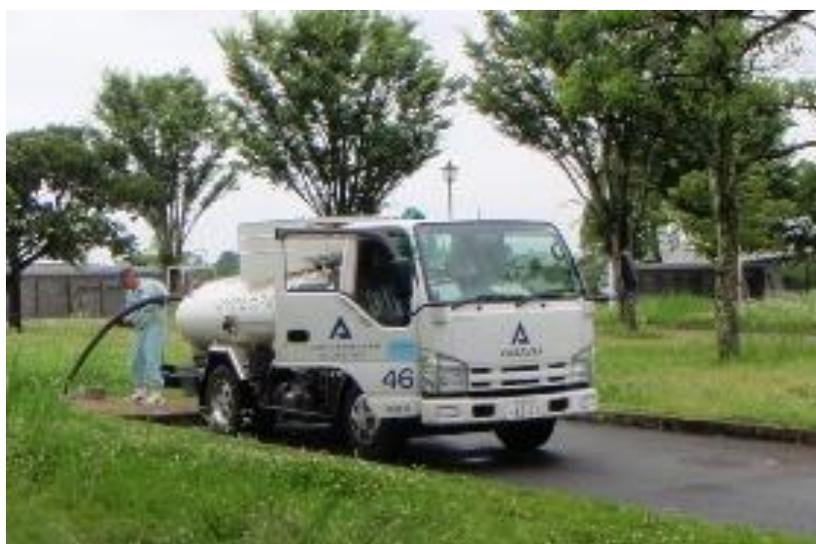
写真 2-3-1 東部浄化センター内の既存マンホールへの直接投入状況

前述のとおり、秋津浄化センターは前震による基幹設備の損壊により操業不能となったため、平常時にし尿を直接受入・処理していた中部浄化センターのみでは、避難所の仮設トイレから生じるし尿の処理に支障が生じる恐れがあった。そこで、国土交通省、環境省と協議の上、平成28年4月18日以降は東部浄化センターにおいて、し尿の直接受入・処理を行うこととなった。

機能統合を図る方針が出たものの、東部浄化センター内にある既設のマンホールにバキューム車が直接投入することが続けば、周辺環境への影響や、降雨時の作業にも支障がでることとなるため、廃棄物処理施設災害復旧事業による国の補助を活用し、秋津浄化センターのし尿等の受入機能の移転ができないか、環境省と協議を重ねた。

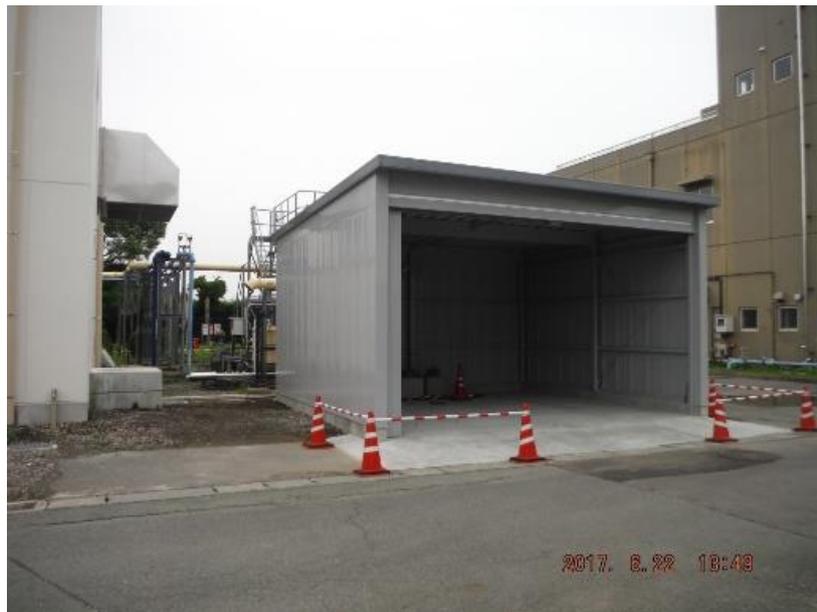
写真 2-3-2 東部浄化センター内の簡易投入施設

その結果、平成28年度廃棄物処理施設災害復旧事業の交付を受けることができたため、平成29年2月24日から東部浄化センターへの簡易し尿受入施設の建設を開始し、同年7月中旬に完成した。

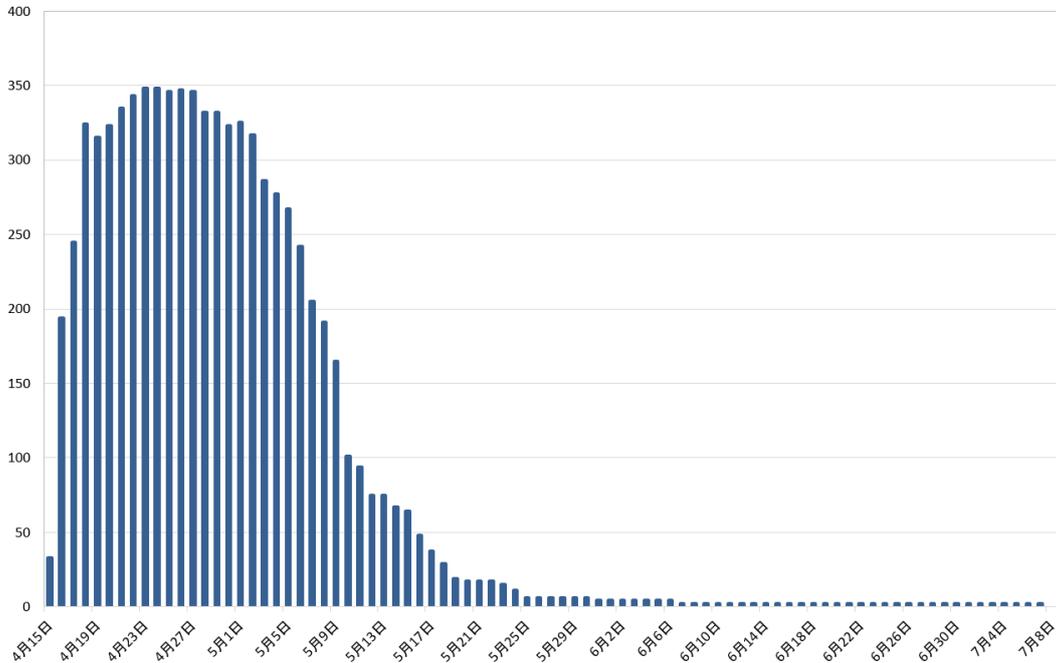
図 2-5-1 避難所への仮設トイレ設置基数の推移

設置基数のピークは4月23日、24日で、133か所に348基を設置した。その後4月25日からは、水道の復旧に伴い仮設トイレの撤去依頼が多くなり、5月中旬の設置基数は14か所、48基となった。

最終的には250か所以上の避難所のうち、142か所の避難所に合計374基の仮設トイレを設置した。

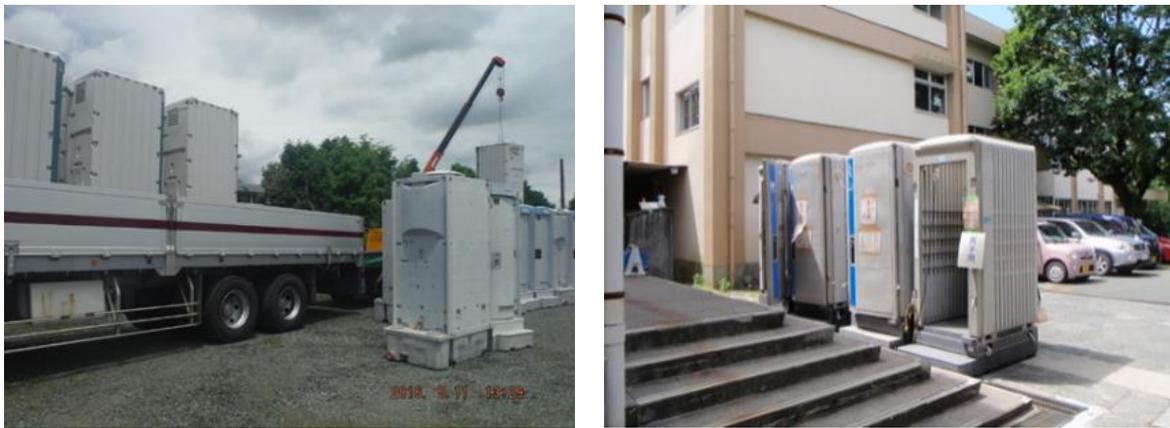
写真 2-5-1 仮設トイレ設置状況

し尿の収集については、毎日夕刻に仮設トイレを設置した避難所を巡回するよう、収集業者に指示した。収集区域については、平常時と同様に、小学校区ごとに指定された収集区域の指定業者が行った（植木地区以外）。
