# 第1回専門家会議の振り返り について

令和7年7月22日(火)  
熊本市水保全課・事業ごみ対策課

## (2) 埋立処分場関係の調査結果と対策の 進捗状況について

# 地下水及び公共用水域 における追加調査結果について

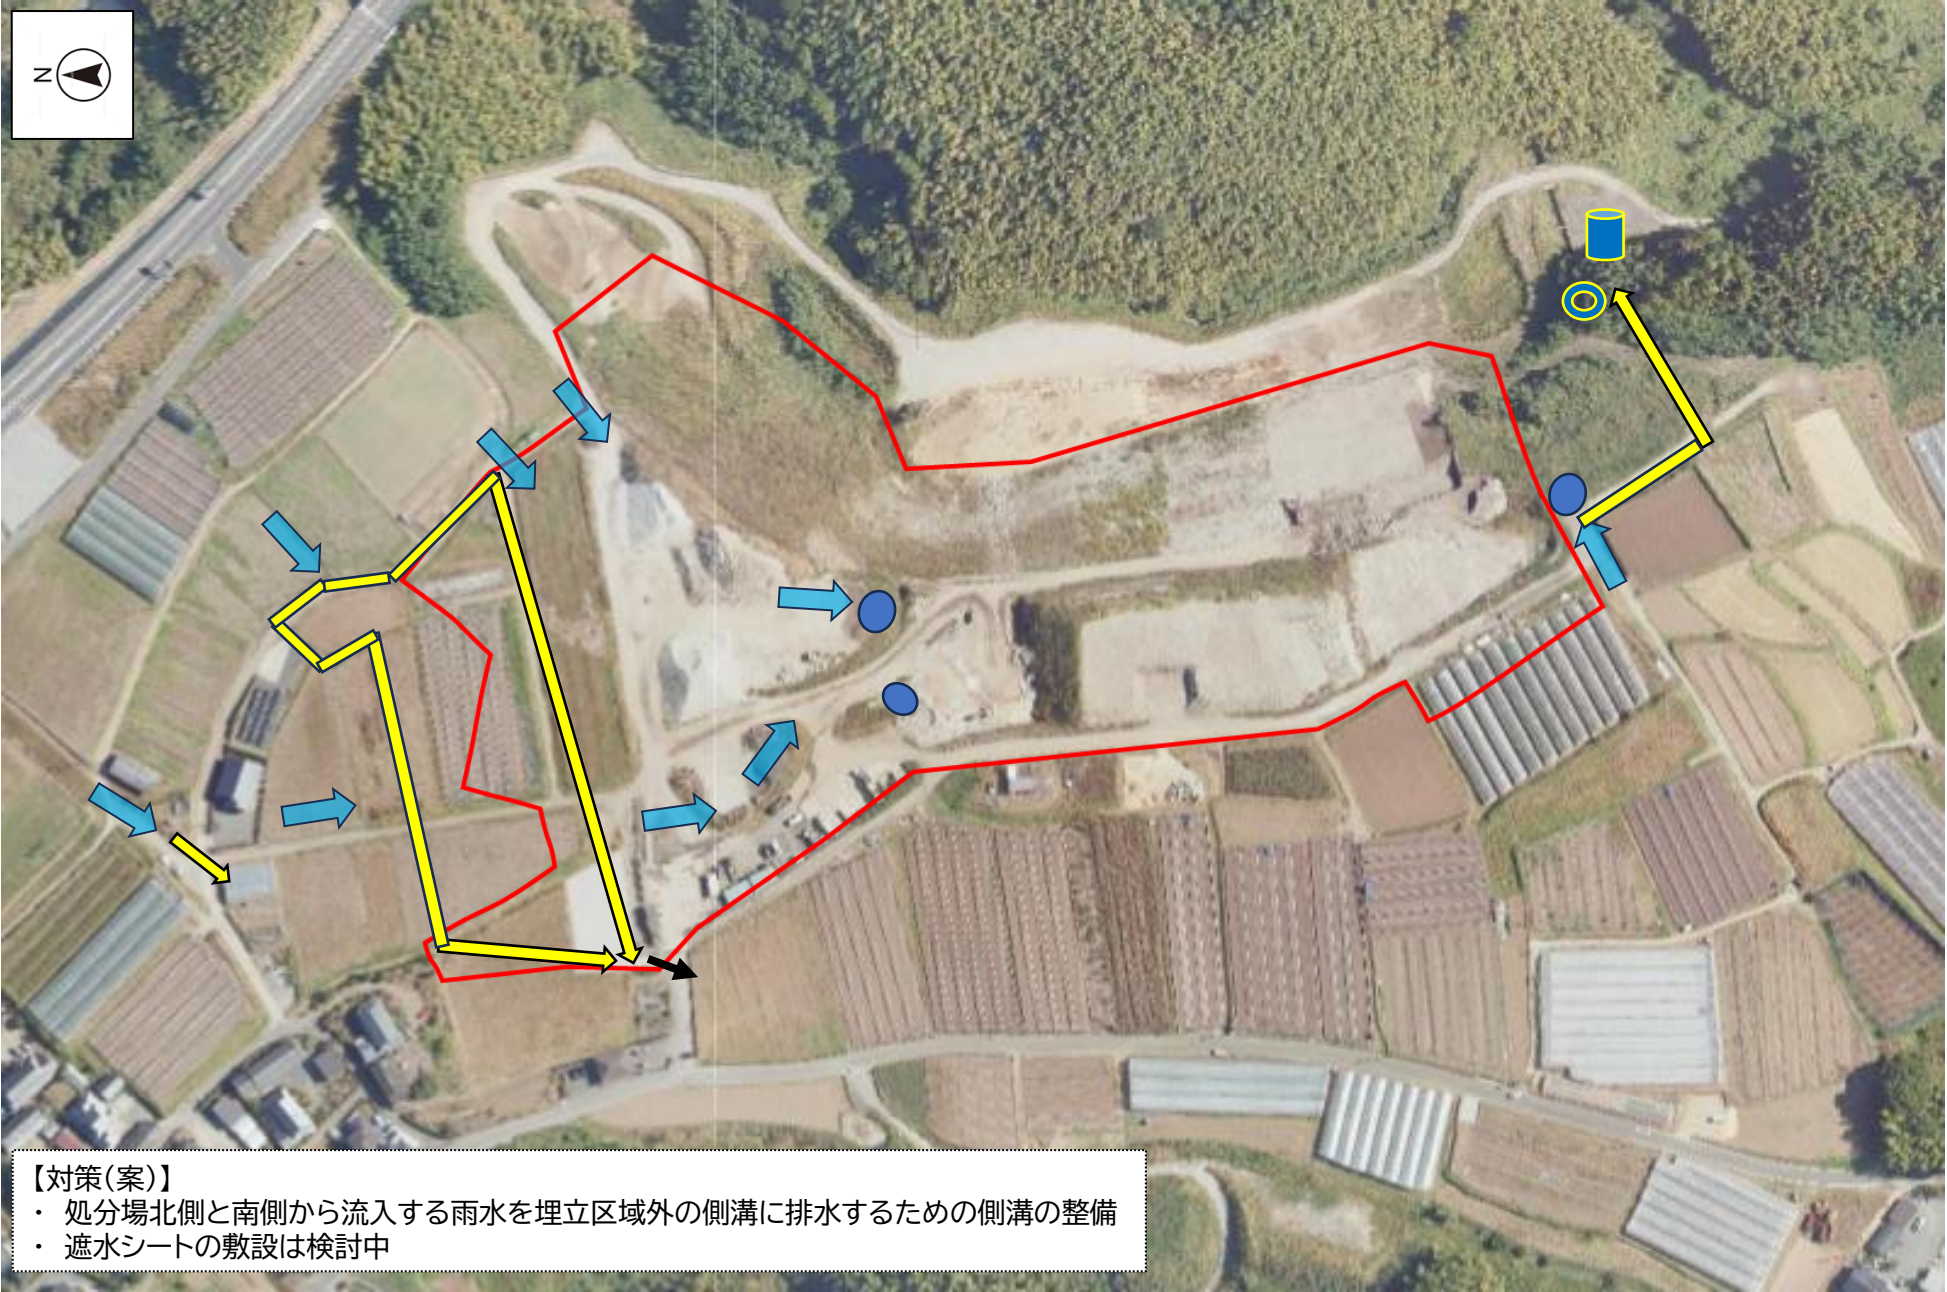
3) 協議状況((有)三大理工学)

【区域外流入の調査結果】

- ・処分場北側からの区域外流入が認められる。敷地内の側溝は途中でなくなっており、あふれた雨水は敷地内の浸透場所へと流れ込んでいる。
- ・処分場南西部分は、側溝の水を集水し、処分場隣の休耕地に直接流れ込んでいる。

【対策(案)】

- ・ 処分場北側と南側から流入する雨水を埋立区域外の側溝に排水するための側溝の整備
- ・ 遮水シートの敷設は検討中
