第2回専門家会議の振り返り

令和8年1月29日(木)
熊本市環境局

埋立処分場関係の調査と対策の 進捗状況について

地下水・公共用水域における 継続調査結果について

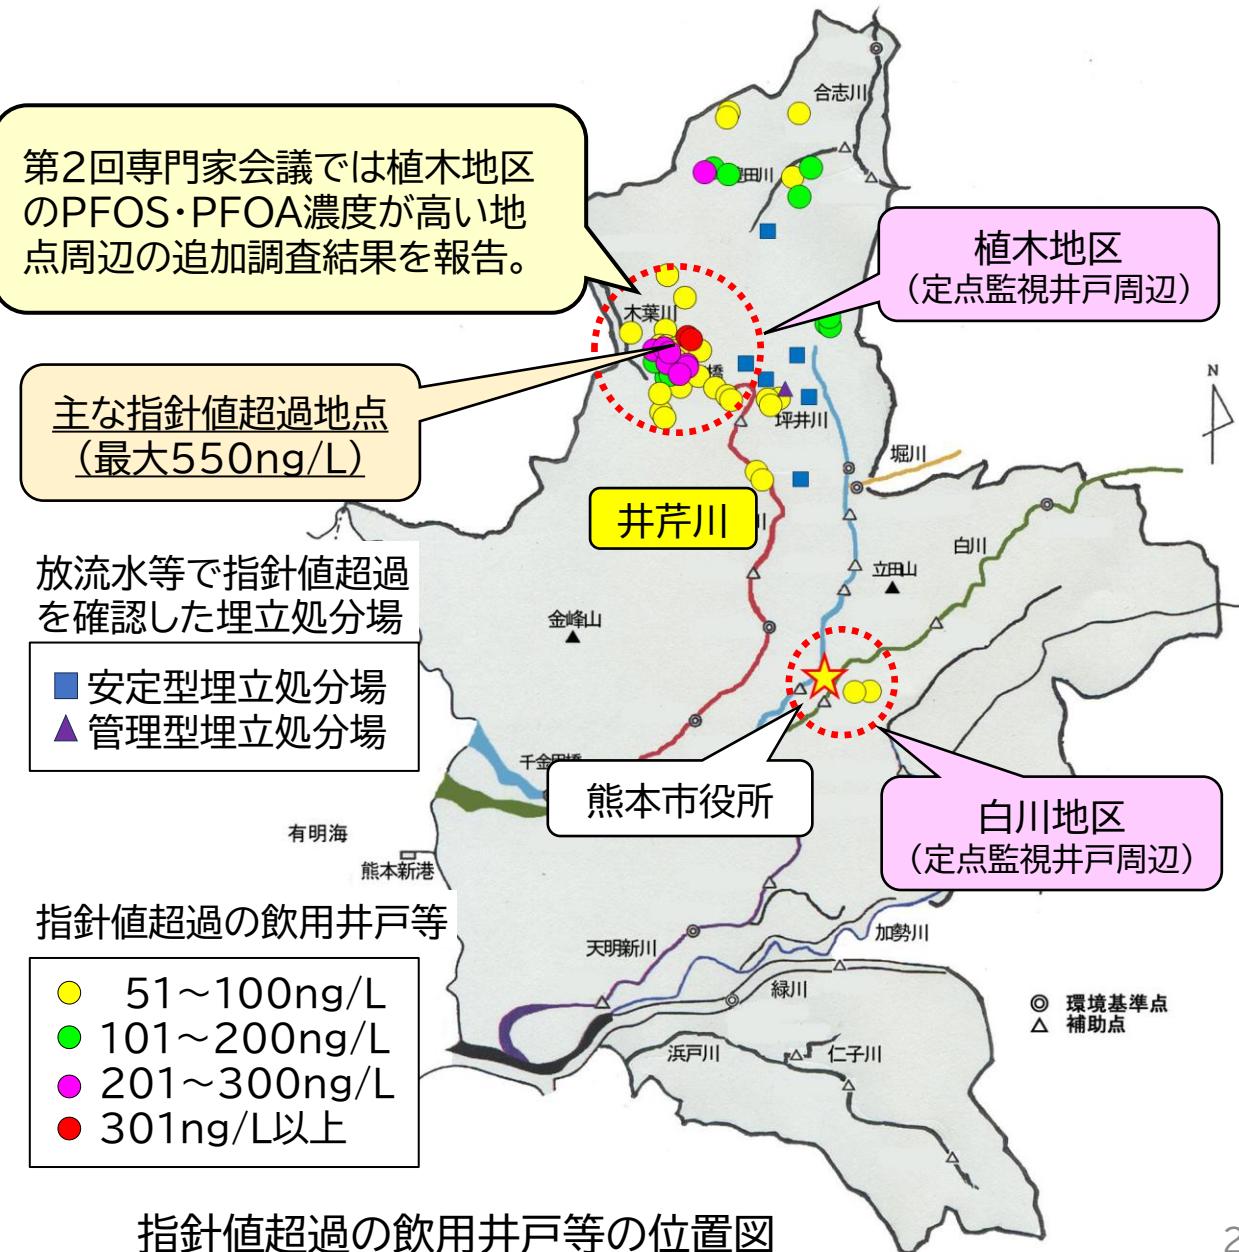
1. 地下水 (1)調査結果①【結果集計】

地下水の調査結果

＜令和7年6月3日までの調査結果＞

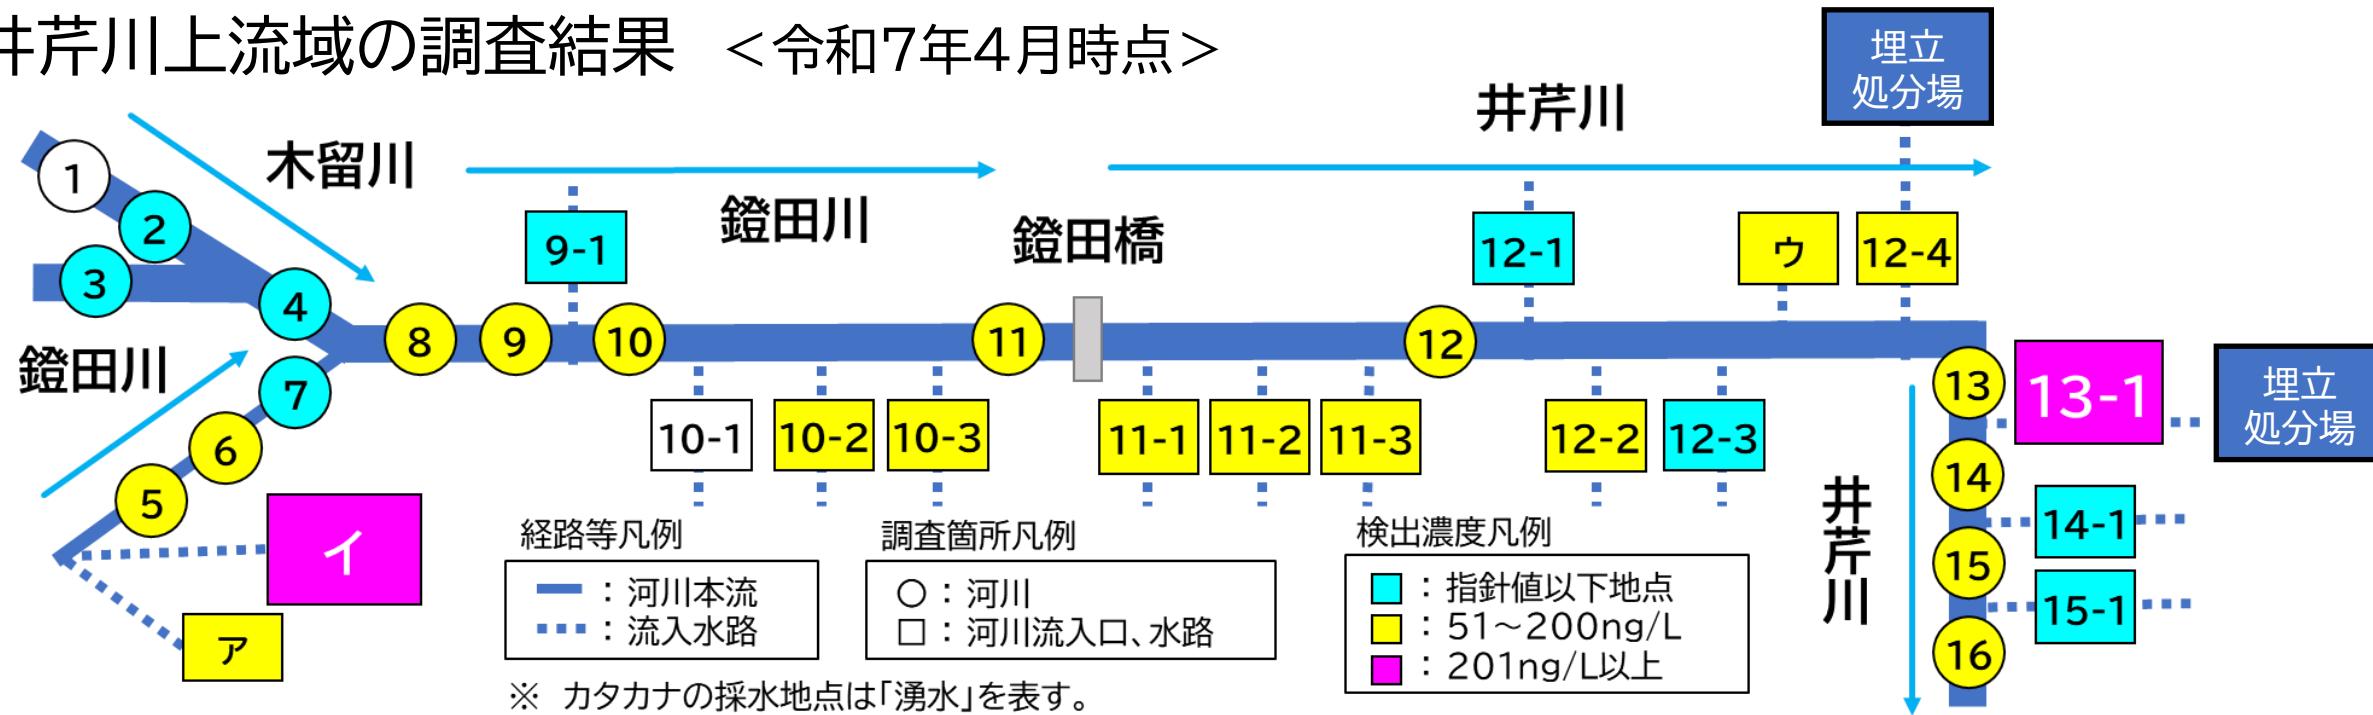
井芹川上流域の調査結果 <令和7年4月時点>

※ 上図の検出濃度凡例は令和7年4月22日の調査結果によるもの。

(令和7年2月3日、4月22日の計2回水質調査を実施。)

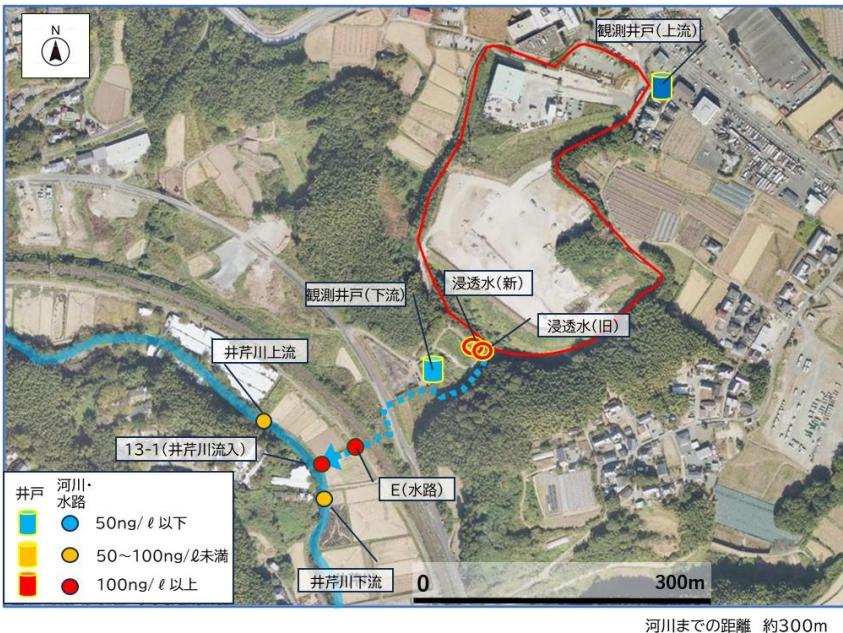
■全体図

【①PFOS・PFOAについて】

- 新処分場の浸透水は、2,300ng/Lから4,100ng/Lで推移
- 旧処分場の浸透水は、1,400ng/Lから2,600ng/Lで推移
- 井芹川流入(13-1)地点は、170ng/Lから660ng/Lで推移
- 埋立処分場の影響のため、井芹川の上流地点より下流地点の濃度が高い状態が続いている。
- 下流側の観測井戸は、濃度が上昇傾向。

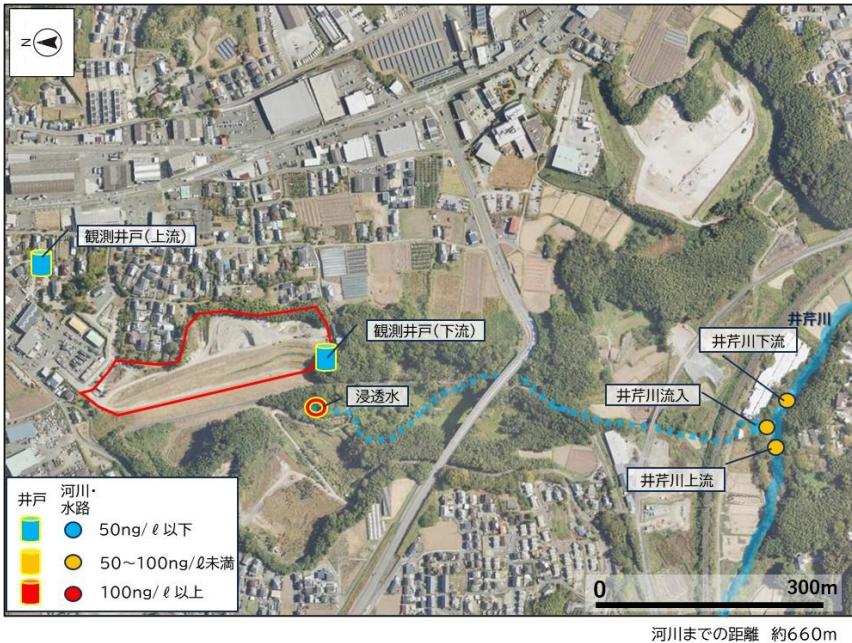
■全体図

- ・浸透水は、230ng/Lから750ng/Lで推移
- ・井芹川流入地点は、64ng/Lから150ng/Lで推移
- ・井芹川流入地点より上流地点の方が濃度が高い場合がある。

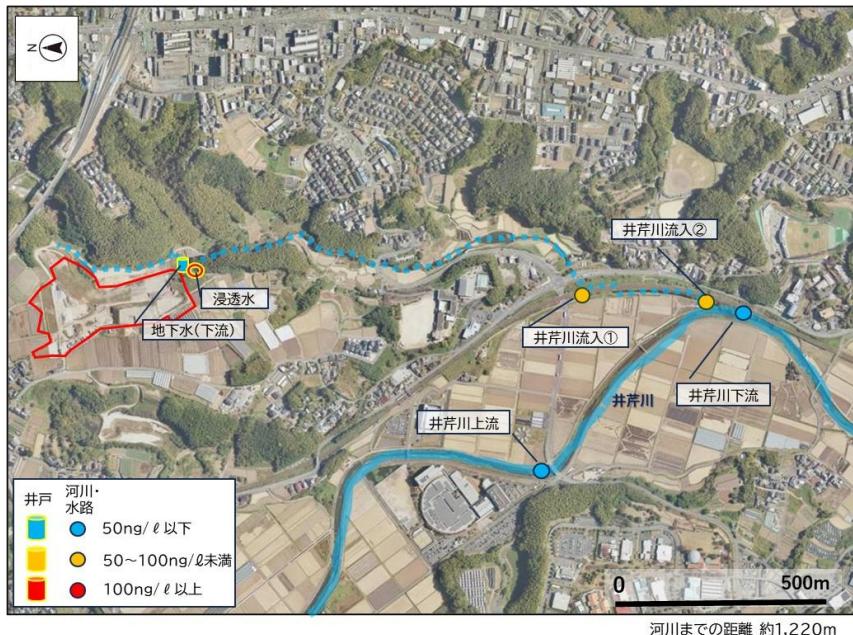
■全体図

- ・浸透水は、310ng/Lから540ng/Lで推移
- ・井芹川流入地点は、60ng/Lから99ng/Lで推移
- ・井芹川流入地点の水量より井芹川本流の水量が多いいため、下流地点への影響は小さい。

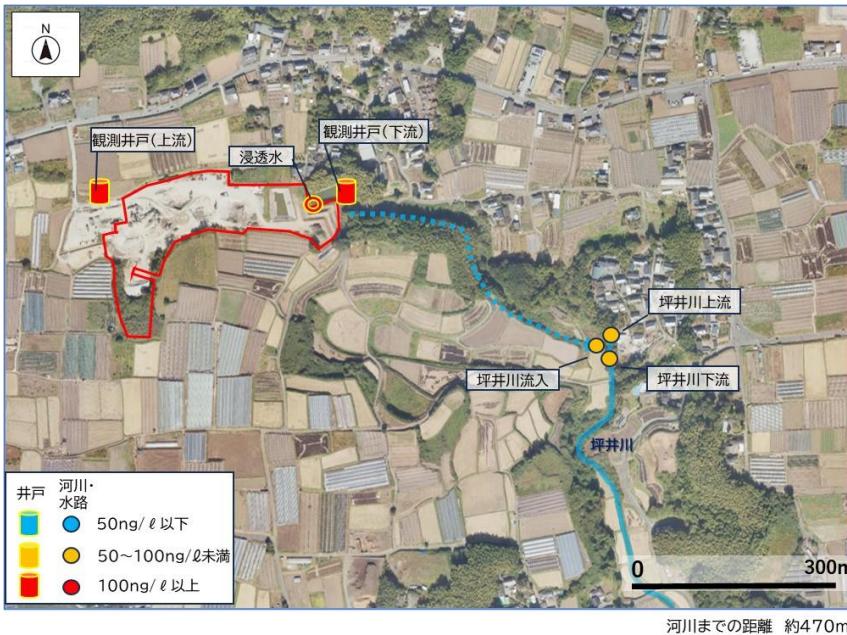
■全体図

- ・浸透水は、150ng/Lから260ng/Lで推移
- ・坪井川流入地点は、75ng/Lから170ng/Lで推移
- ・埋立処分場の影響のため、坪井川の上流地点より下流地点の濃度が高い状態が続いている。
- ・ただし、坪井川上流地点も既に、PFOAの濃度が高い状態(原因は不明)

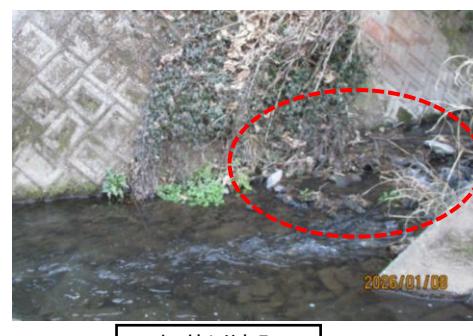
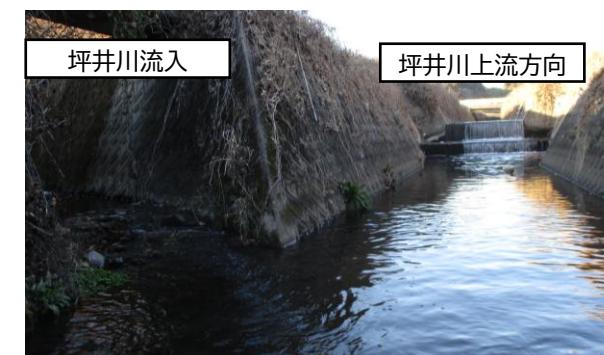
排水処理施設の稼働状況	未稼働時	稼働時	
	活性炭未処理	活性炭処理

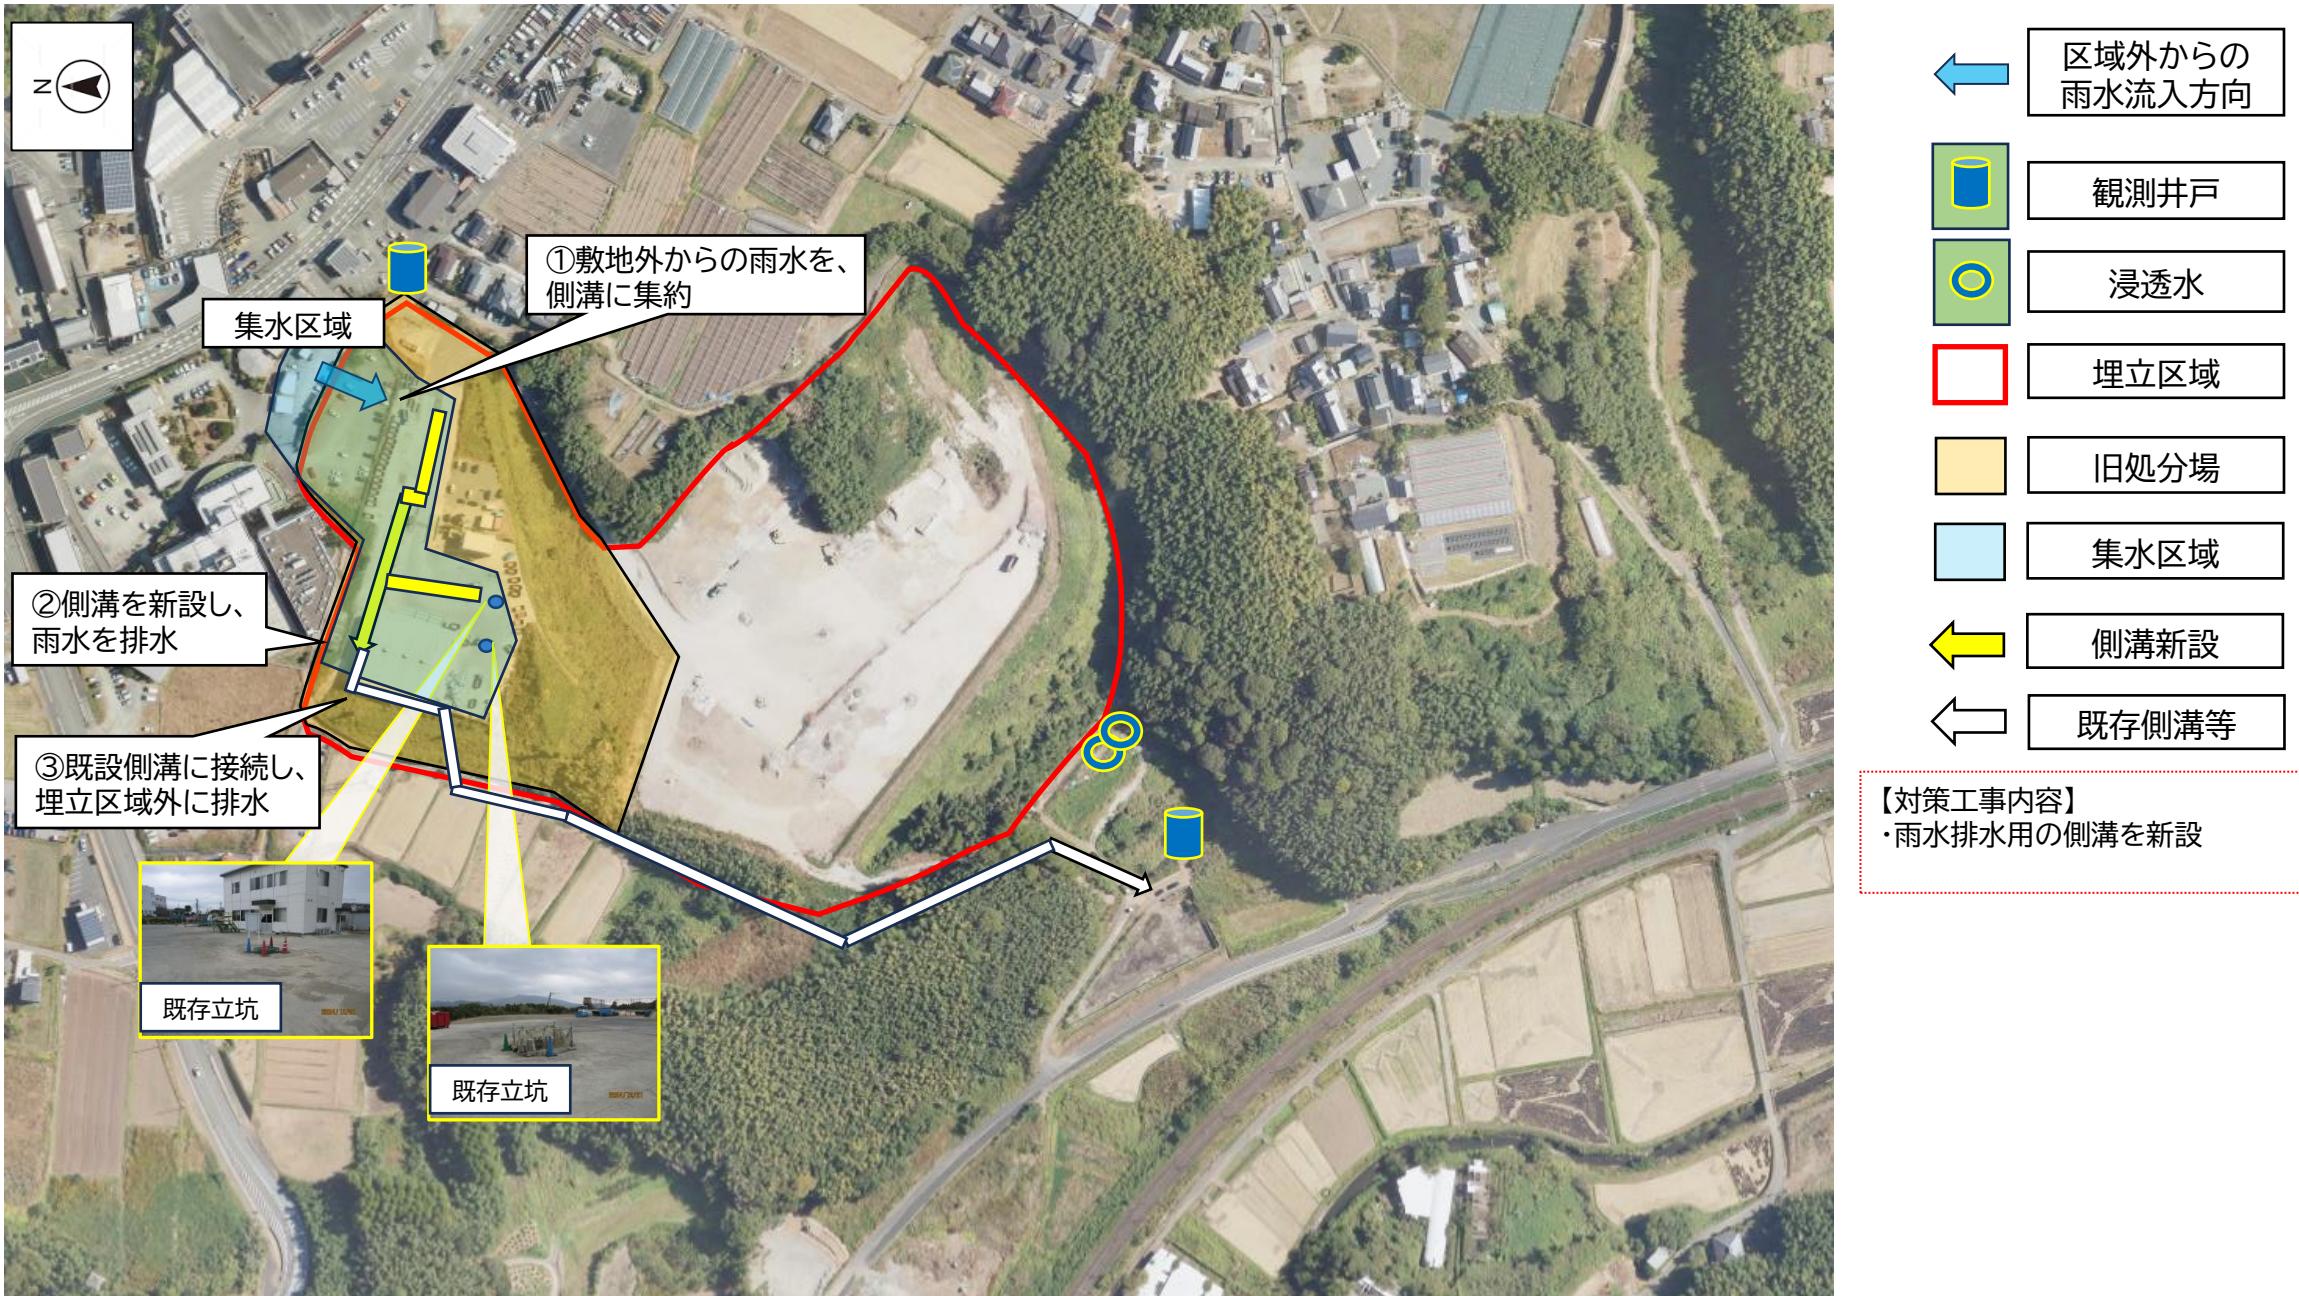
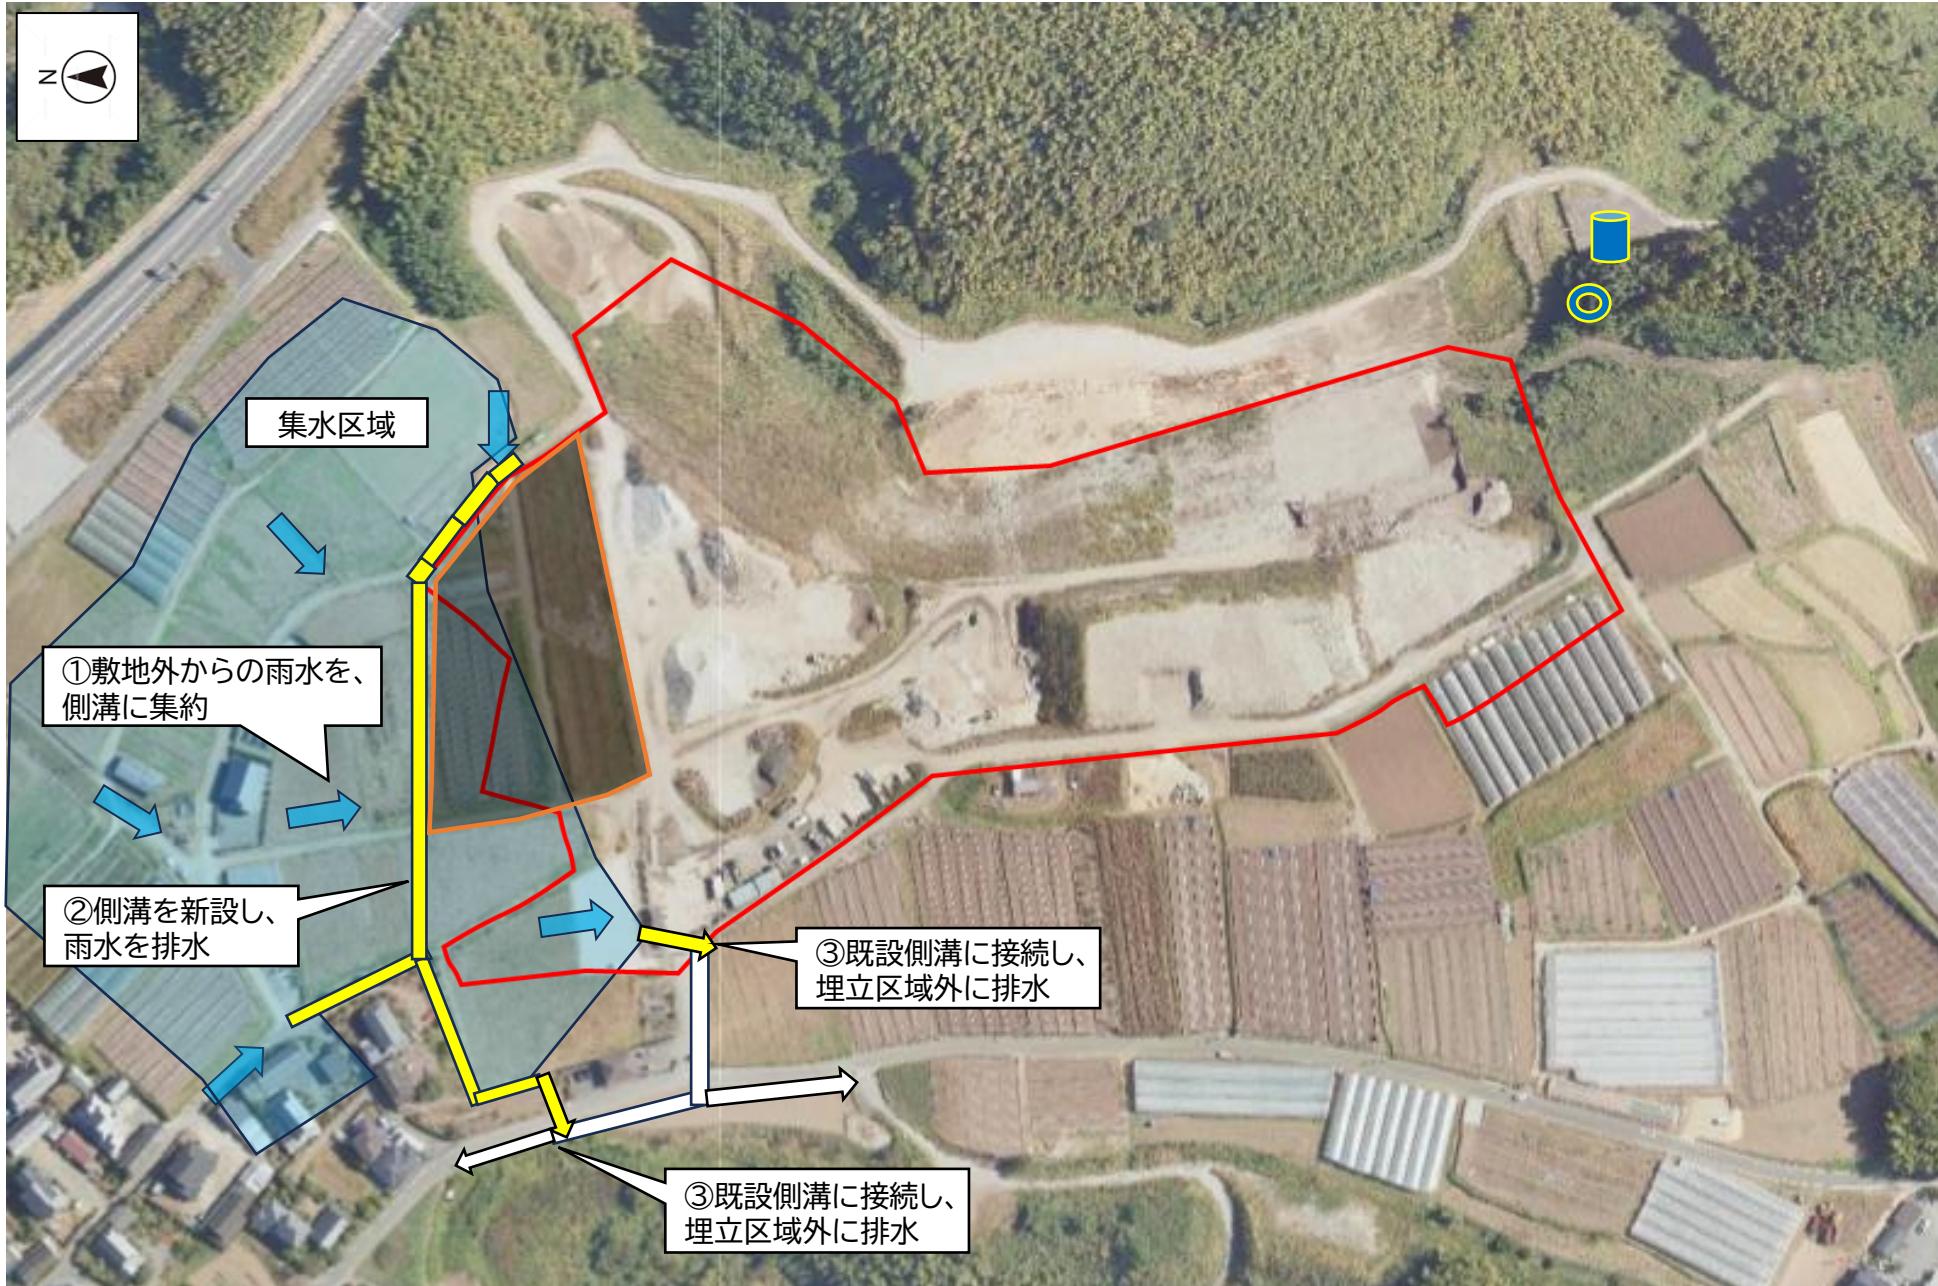
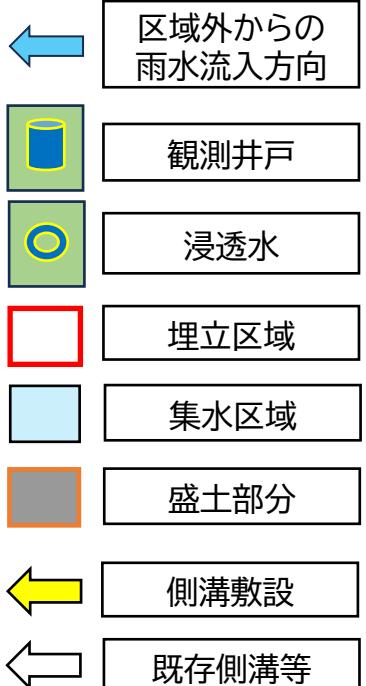
1) (株)八木運送(旧処分場)

【対策工事内容】

- ・雨水排水用の側溝の新設
- ・雨水流入防止のための盛土を行う。

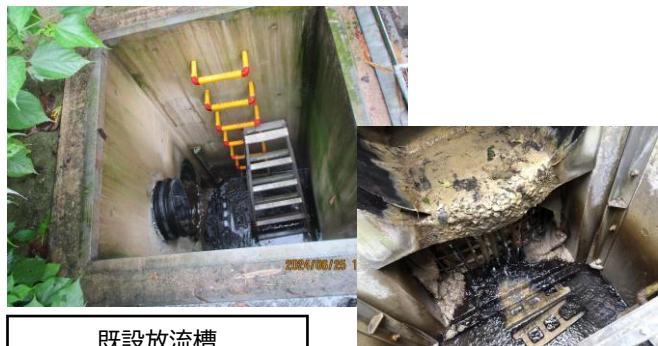
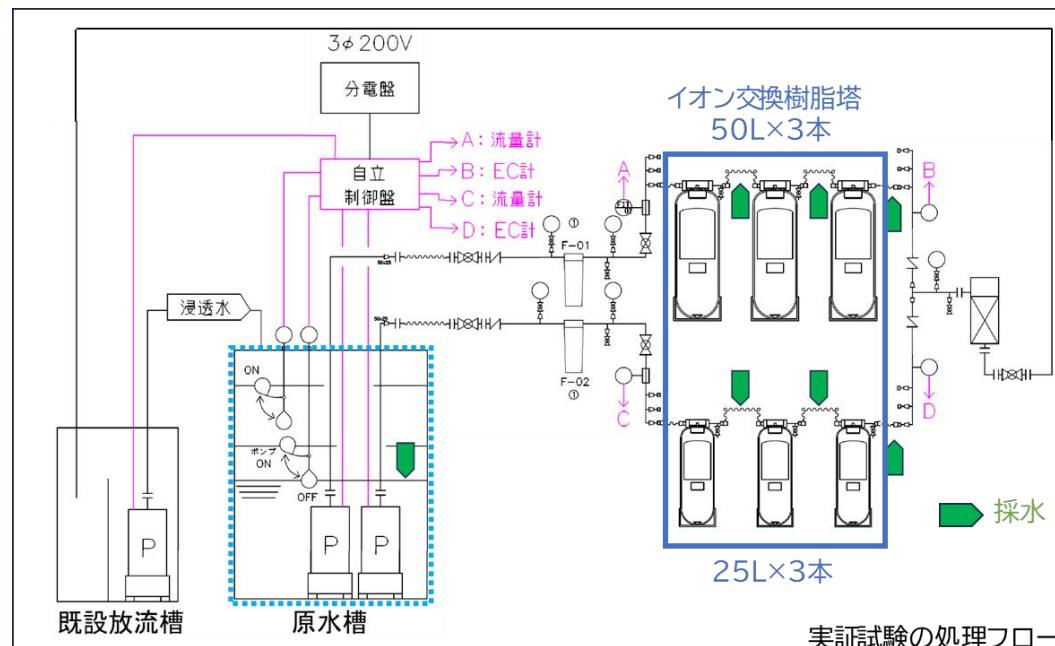
実施者:(株)奥村組

対策技術:イオン交換樹脂を用いた水処理

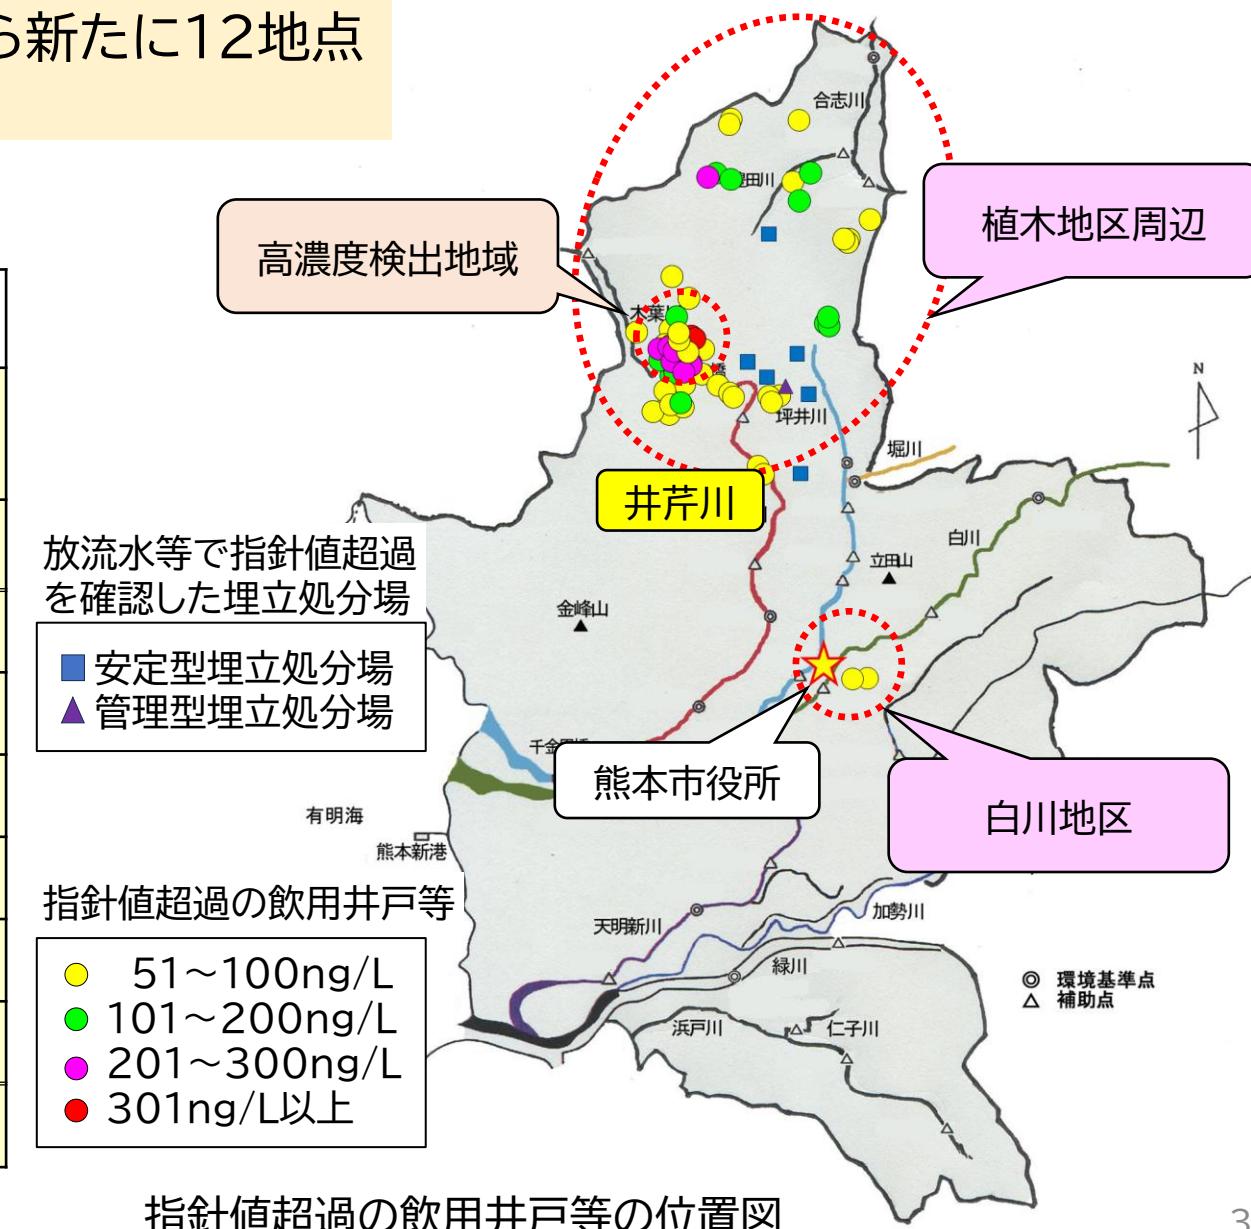
- 前回会議報告時(令和7年6月3日までの調査)から新たに12地点の指針値超過を確認。(全て植木地区)

■ 地下水のPFOS・PFOA調査結果集計

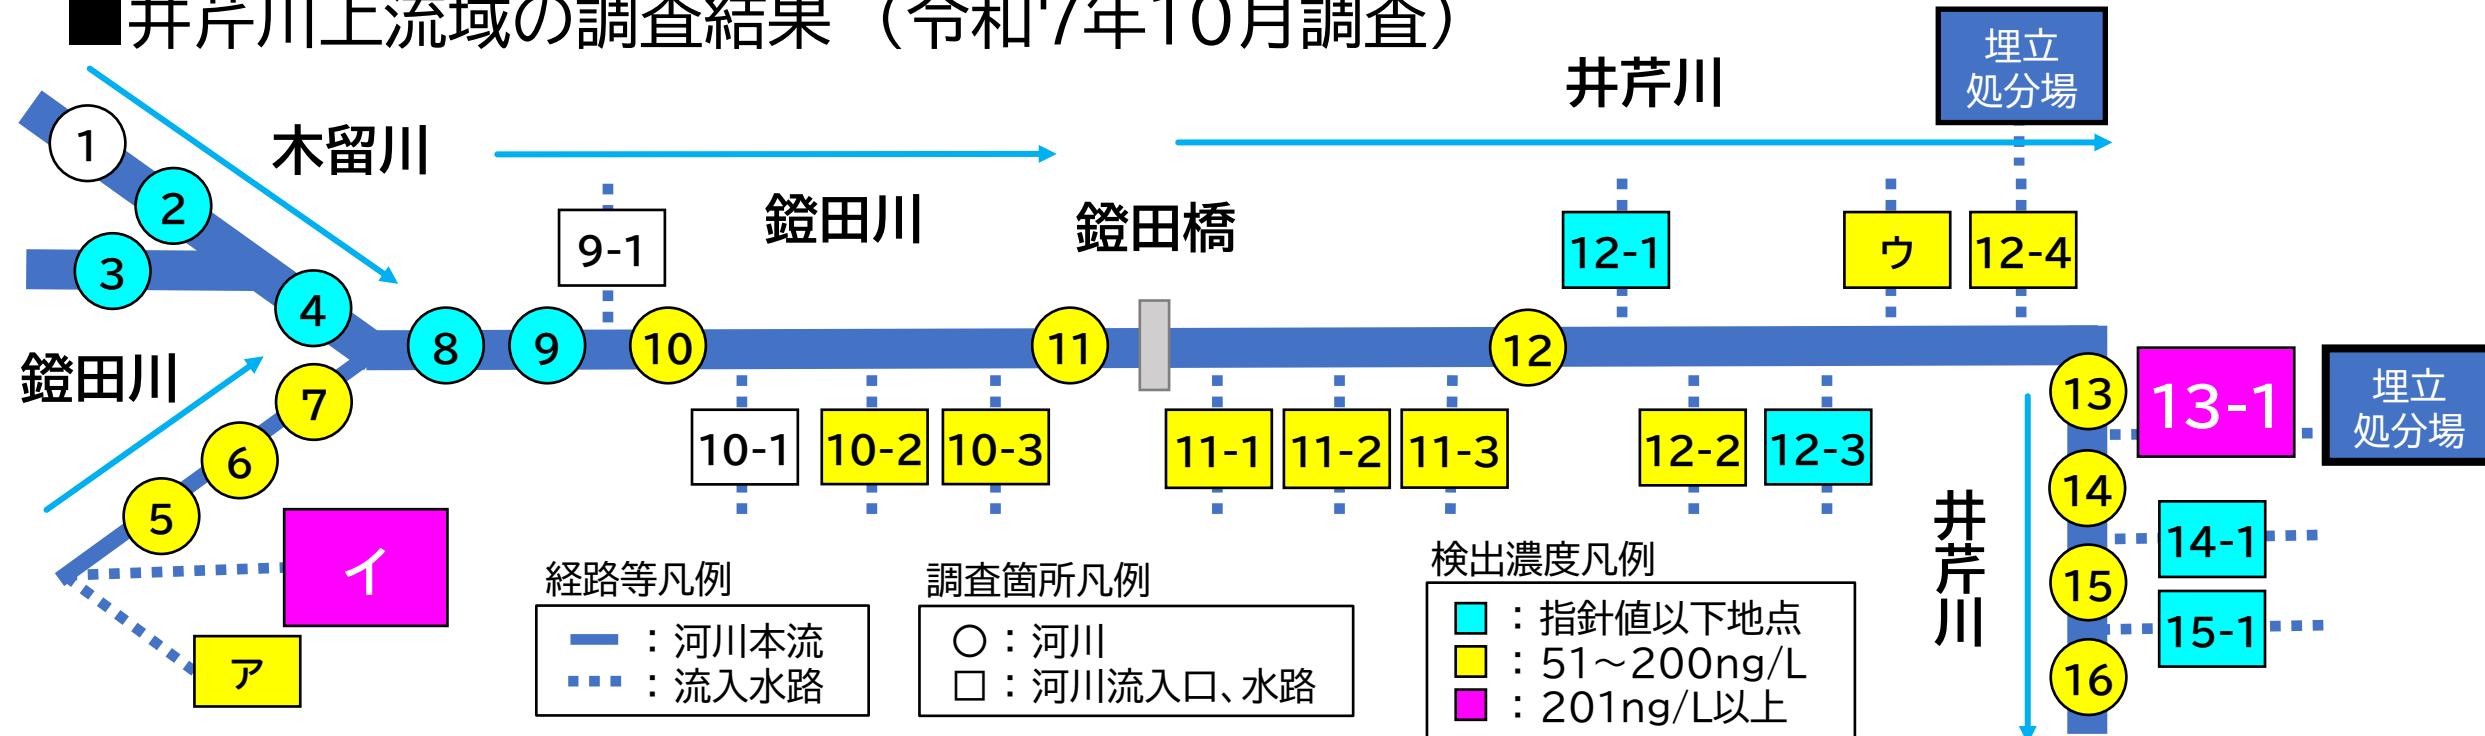
■ 井芹川上流域の調査結果 (令和7年10月調査)

※ 上図の検出濃度凡例は令和7年10月23日の調査結果によるもの。
(令和7年度は4月22日、7月25日、10月23日の計3回水質調査を実施。)

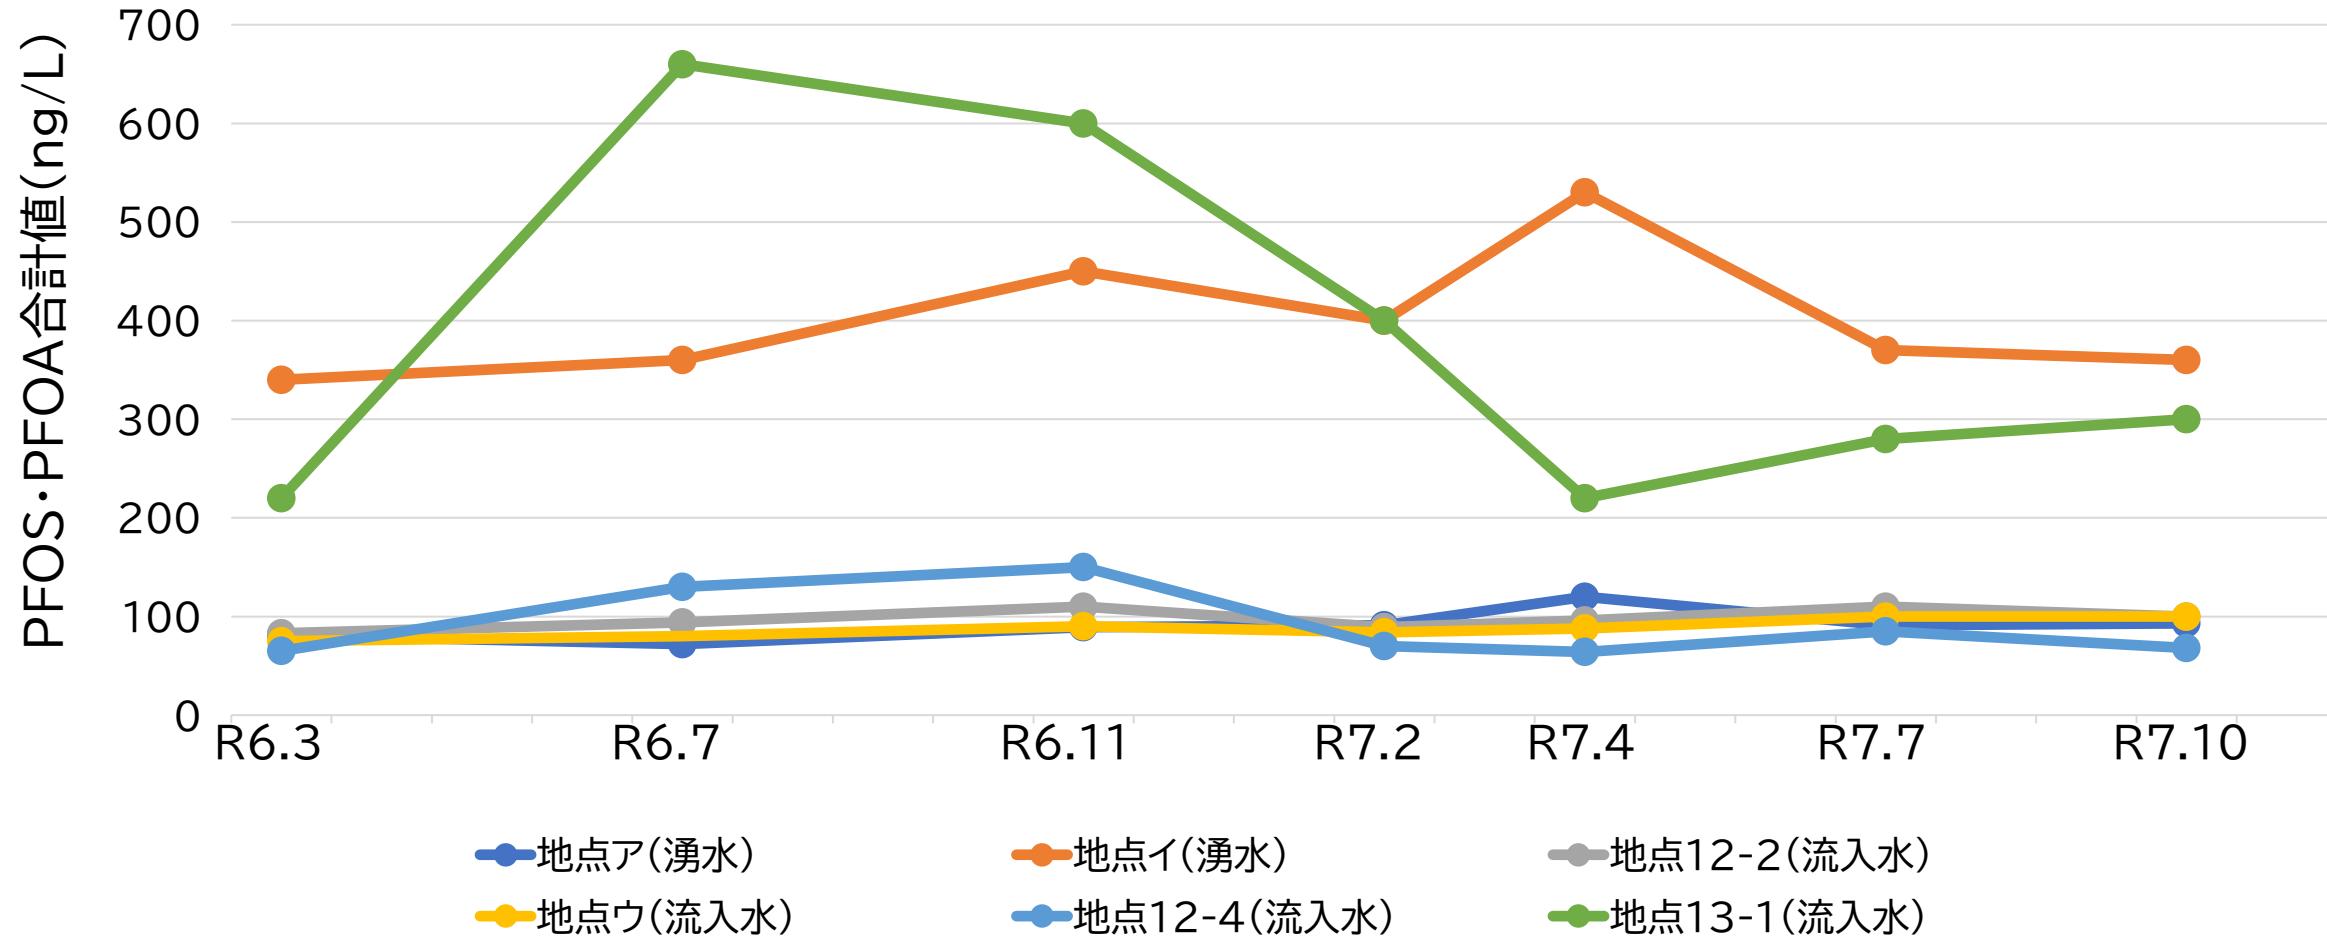
■ 井芹川上流域のPFOS・PFOAの濃度推移

- 埋立処分場の放流水が含まれる地点13-1は大きな濃度変動がみられている。
- 一方で、地点イ(湧水)は通年にわたり比較的高濃度を示している。

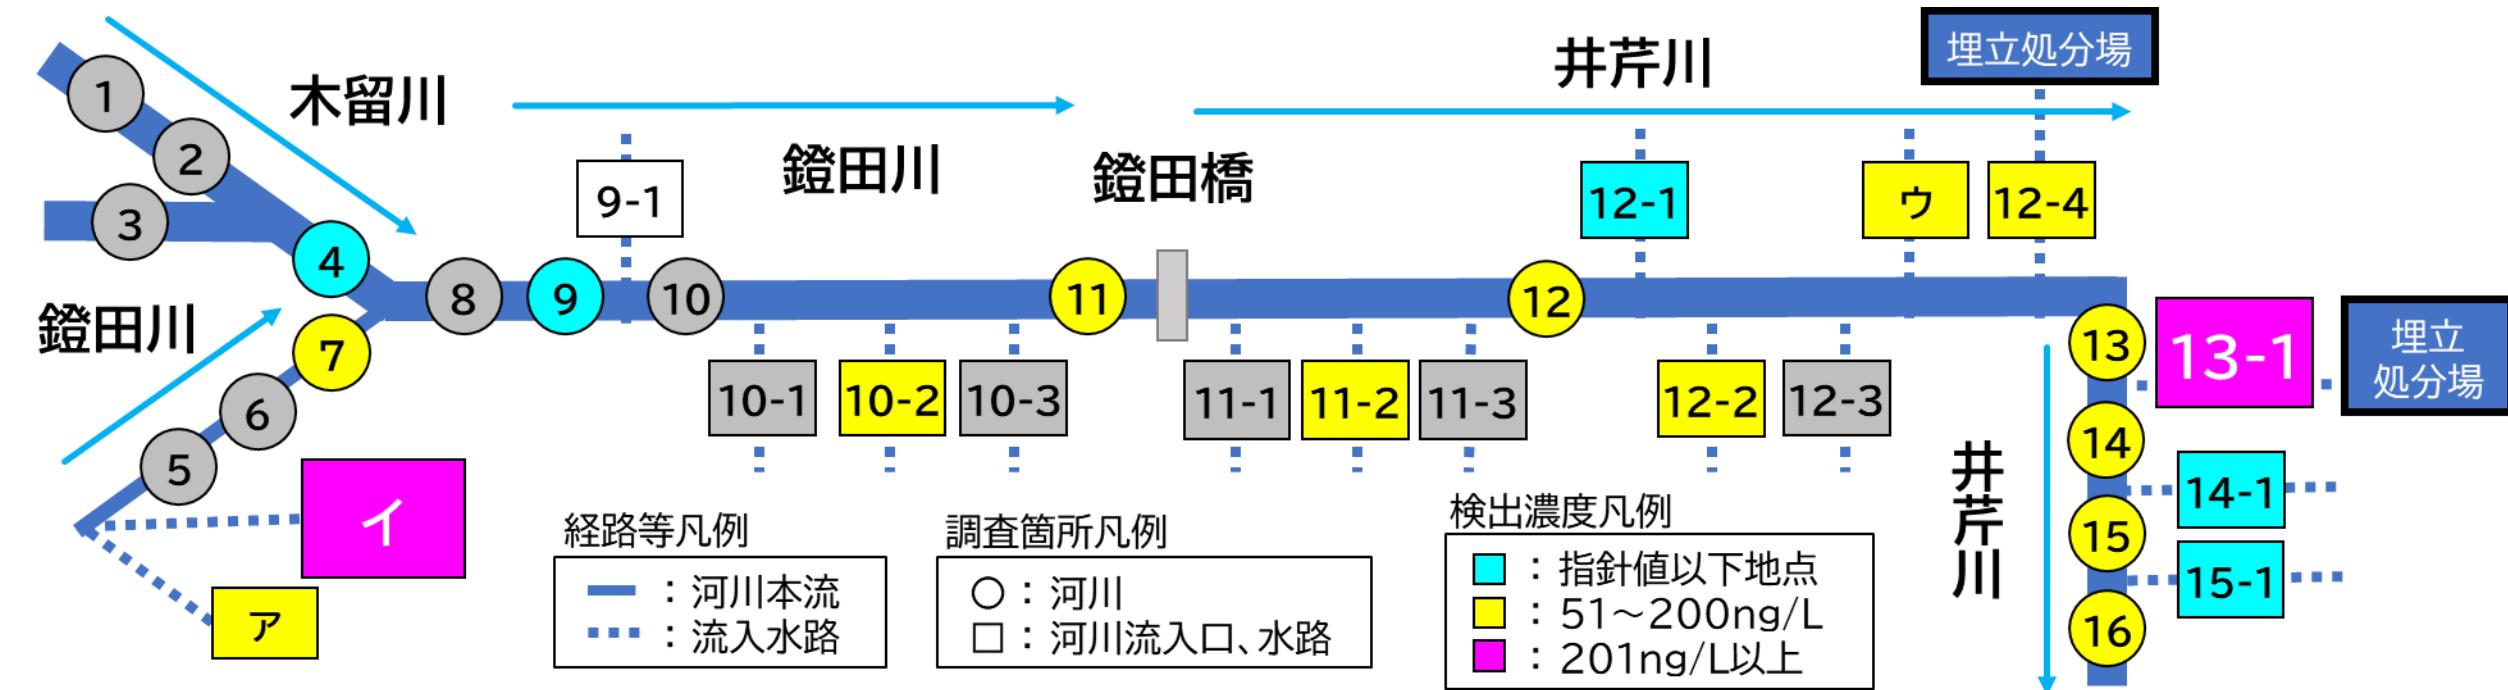
■ 令和8年度の公共用水域PFASモニタリング計画

○ or □ : 採水をしない地点

- ・河川本流は、地点4,7,9,11,12に集約
- ・地点10-1は流量が極めて少ないと廃止
- ・地点10-2～3,11-1～3は水質が同様のため10-2,11-2に集約
- ・地点12-3はこれまでに指針値超過がみられないため廃止
- 調査地点数 : 21地点
- 調査頻度 : 3か月に1回 (年に4回)
- 調査項目 : 要調査項目PFAS(PFBS・PFBA・PFPeA・PFHxA・PFHpA・PFNA・HFPO-DA)追加
