「第3回 熊本市液状化対策技術検討委員会」

## 宅地液状化の実態と対策上の課題

国土交通省 都市局  
都市安全課 松下 一樹  
平成30年1月25日

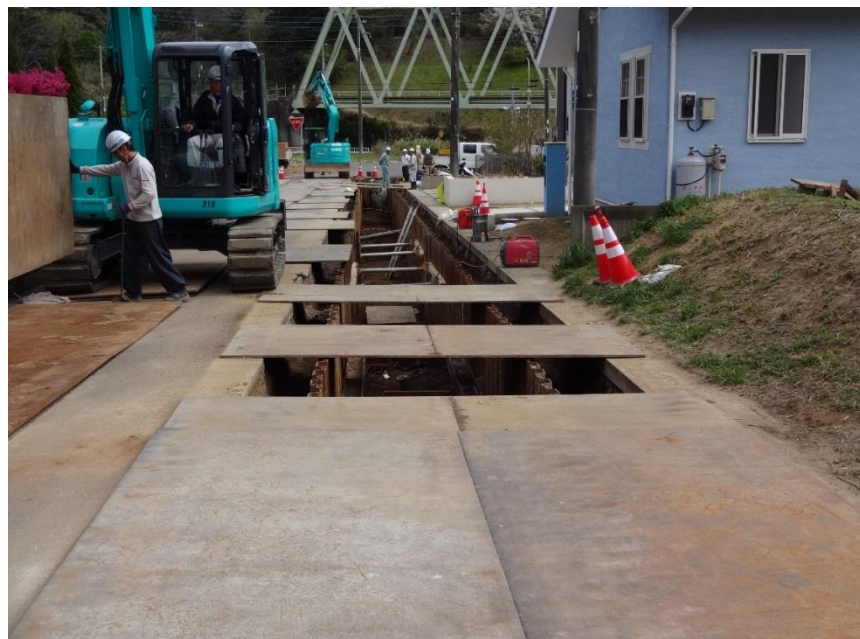
## ■ 久喜市における暗渠管設置工事状況

- ・ 液状化対策工事は、市街地で実施するため、騒音振動などに伴うトラブルが発生しやすい。
- ・ 現在工事中の現場で撮影した動画等を利用して、実際の迷惑度合いについて行政と住民が共有することが重要
- ・ 仮設工事や施工計画について十分に念頭に置いた設計が重要。

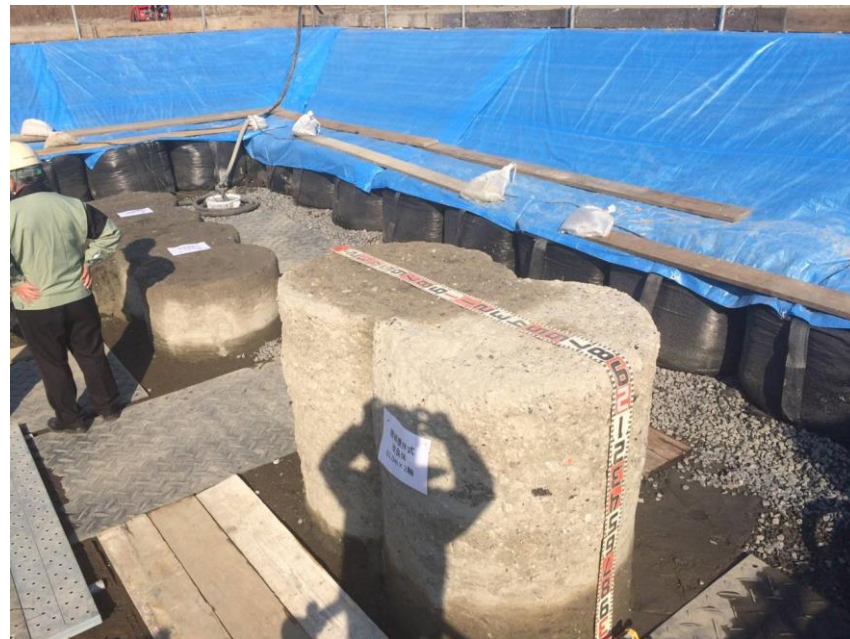
## ■ 浦安市における柱状体設置実験工事成果
