谷尾崎・池上地区地盤沈下等に関する 専門家会議 (第1回)

令和2年9月30日
熊本市 都市建設局 土木部
道路整備課
北区土木センター高規格道路建設推進課

1.谷尾崎地区

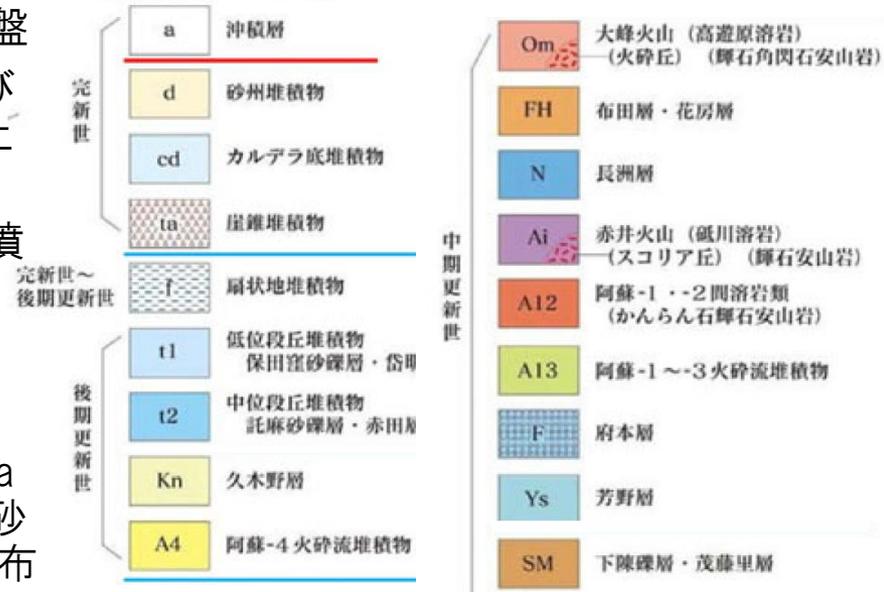
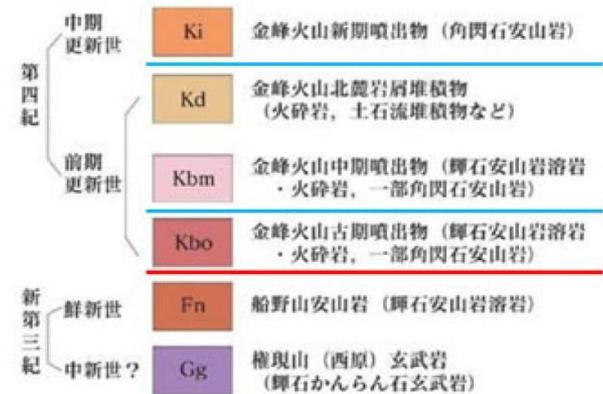
谷尾崎及び周辺地域の地質

- ▶ 新生代第四紀更新世の火山岩類(Ki,Kbm,Kbo)を基盤
- ▶ その上位に更新世の段丘堆積物、火砕流堆積物及び完新世の崖錐堆積物ta、氾濫源堆積物等の未固結の土砂が分布
- ▶ 山地部には、新生代第四紀更新世の金峰火山古期噴出物Kbo(安山岩溶岩, 火砕岩)が分布

架橋位置周辺の地質

- ▶ 谷尾崎川付近の低地部では、完新世の崖錐堆積物ta(土石流堆積物を含む)や低地堆積物等の未固結の土砂の下に阿蘇火砕流堆積物A4や金峰火山の火山岩が分布する構造

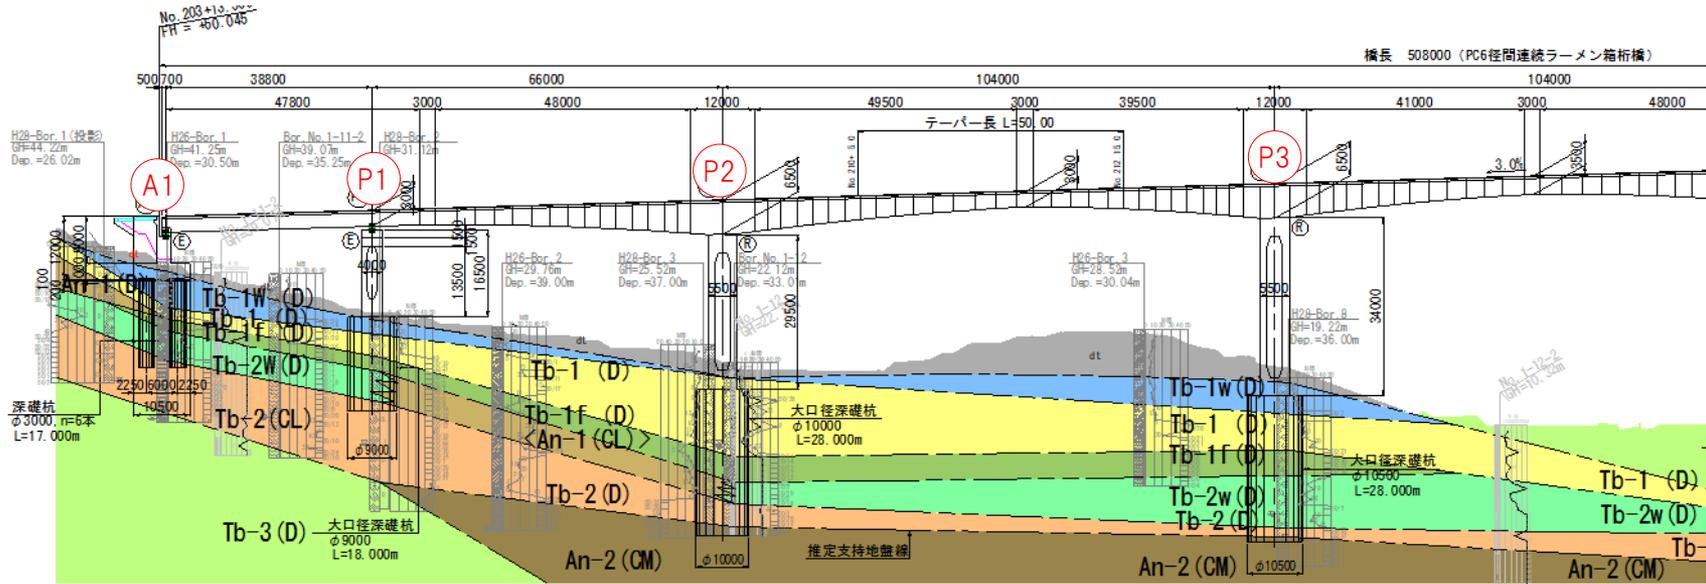
橋梁形式

上部工形式	PC6径間連続ラーメン箱桁橋
下部工形式	A1,A2:逆T式橋台 P1:張出式橋脚 P2~P5:柱式橋脚
基礎形式	A1:深礎組杭 P1~P5:大口径深礎杭 A2:直接基礎
橋長	508.0m
支間長	38.800m+66.000m+ 2@104.000m+121.000m+ 71.650m
有効幅員	14.51~9.26m

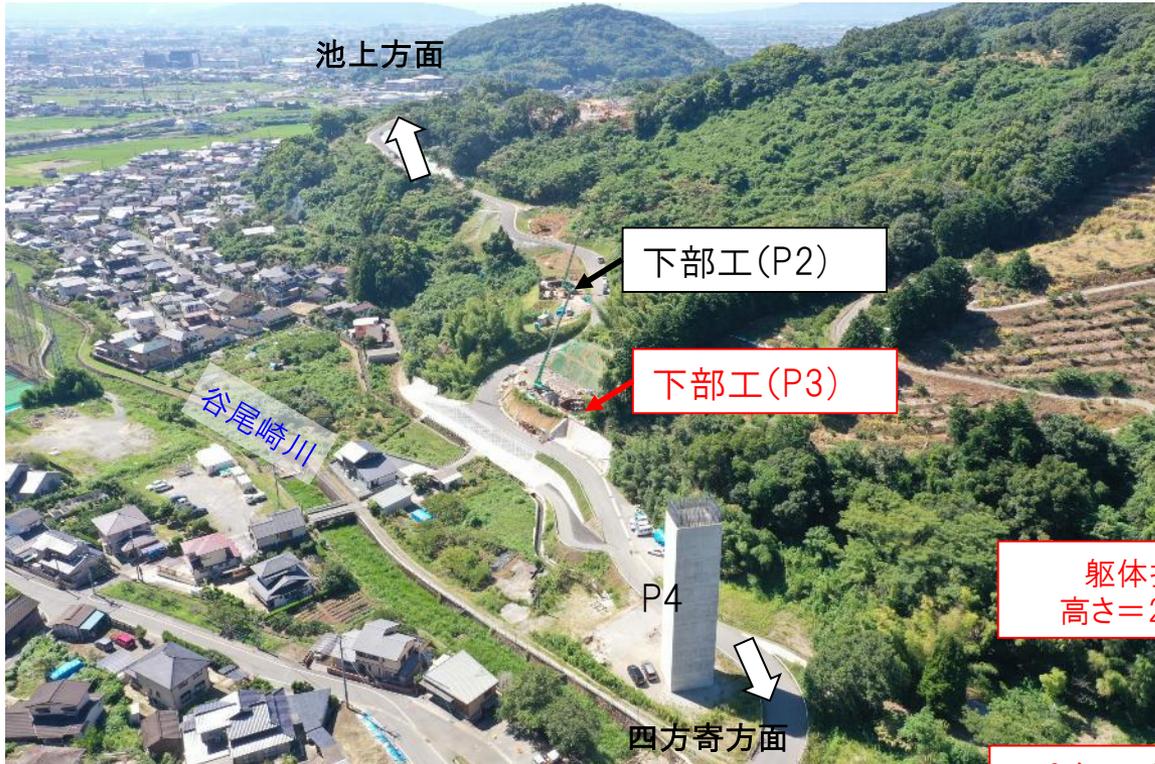
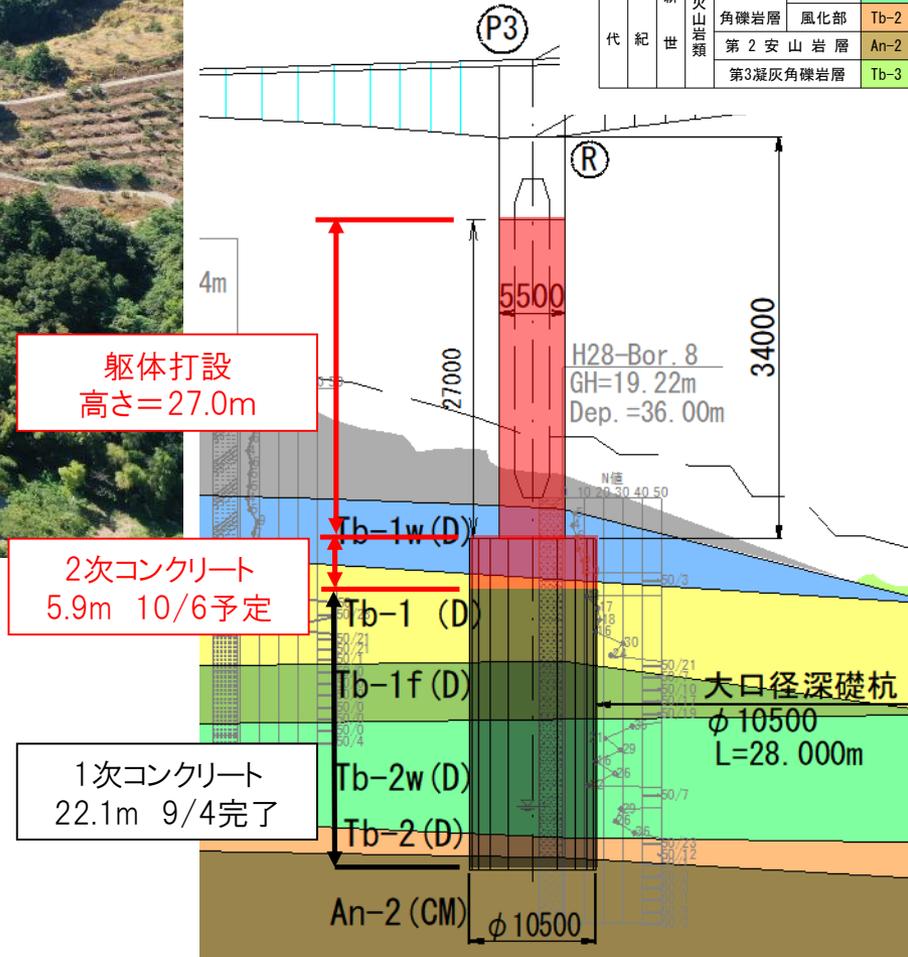
P3橋脚工事概要

設計条件	
深礎径	Φ10.5m
深礎深さ	28.0m
躯体	5.5m×7.0m×高さ27.0m

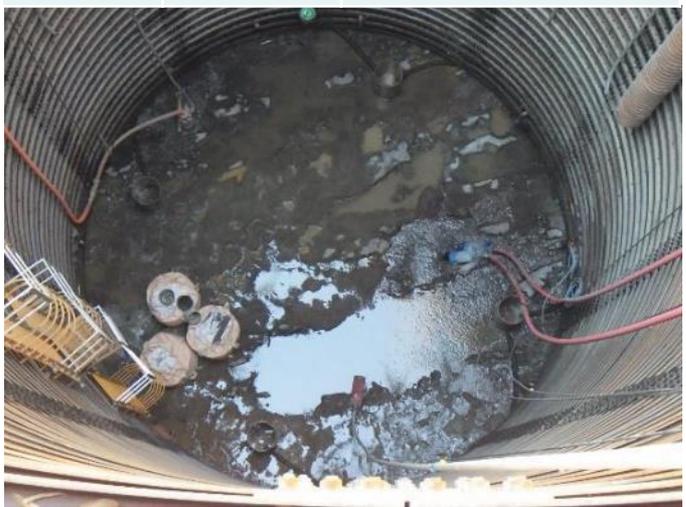
排水処理状況
(H=31.5m、約1.6~2.0t/分)

日付	深さ (施工基準 基準)	湧水量 (ポンプ能力)
R1.12.19	掘削開始	
R2.2.4	-13.0m	0.8t/分
R2.2.22	-18.0m	1.3t/分
R2.3.9	-22.0m	1.8t/分
R2.3.26	-26.0m	実排水量 : 1.6~2.0t/分 ポンプ能力: 2.4t/分
R2.4.22	-31.5m	実排水量 : 1.6~2.0t/分 ポンプ能力: 2.1t/分
R2.4.26	掘削完了

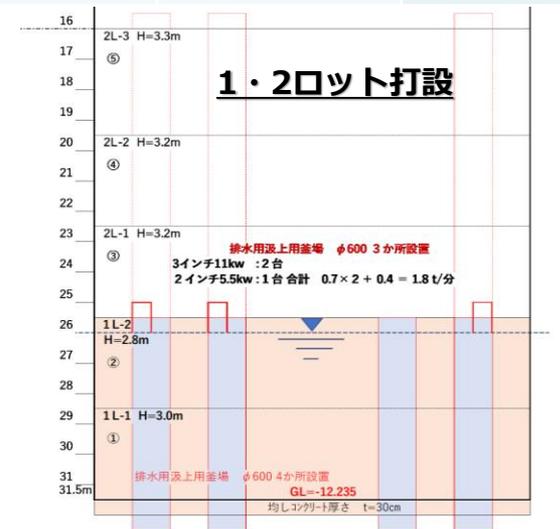
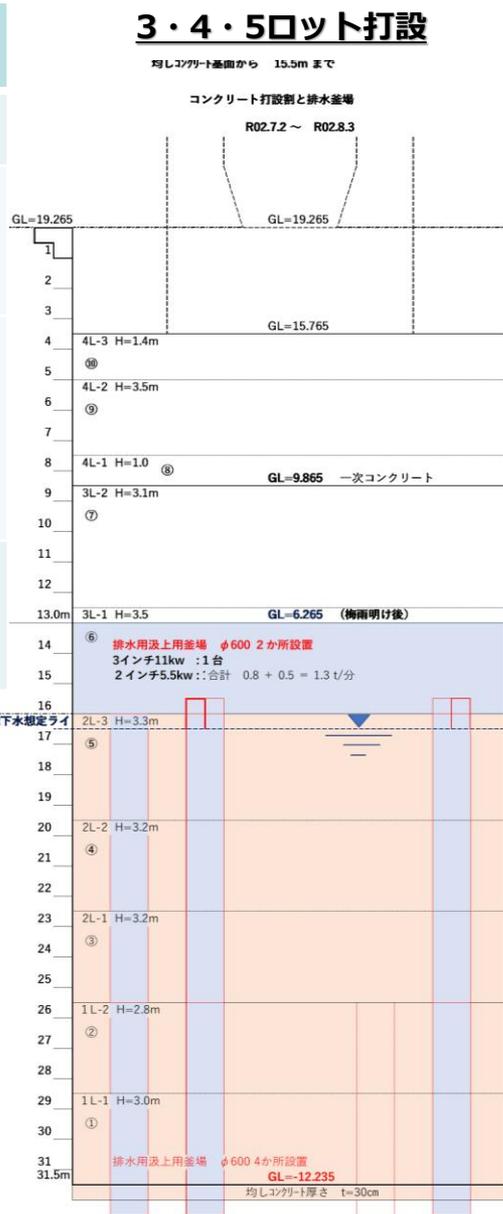
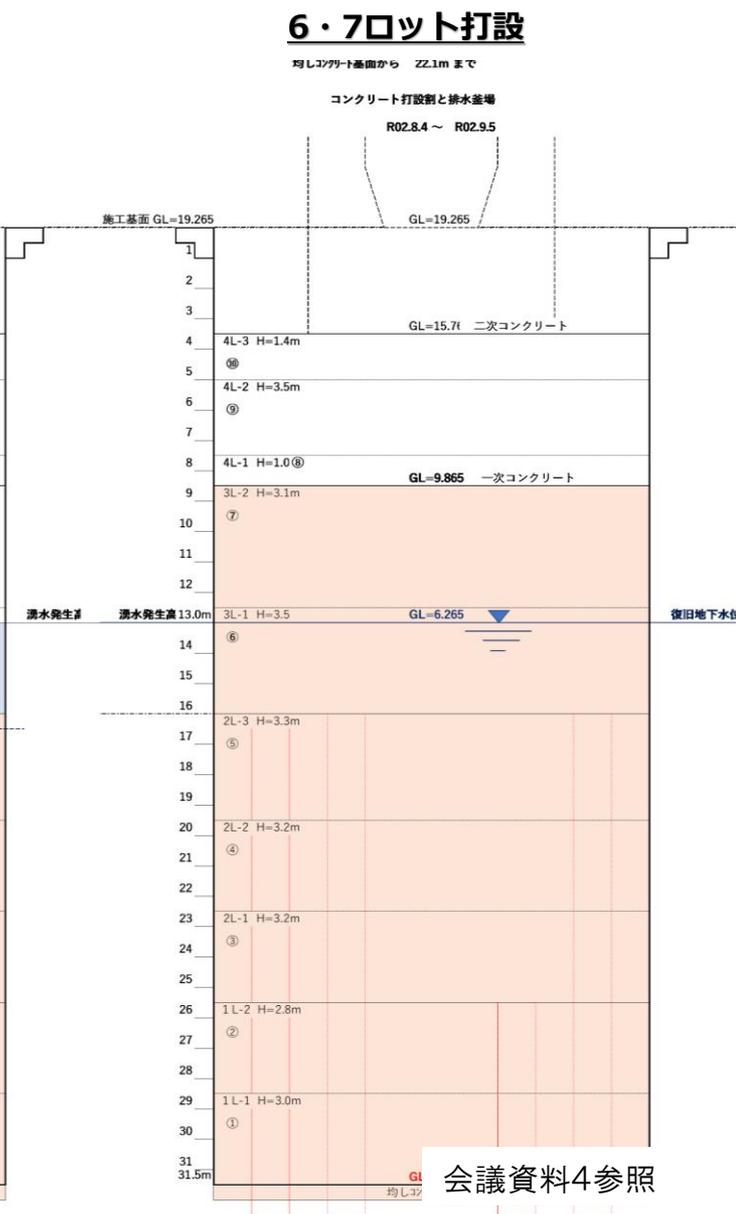
P3橋脚施工状況(深礎コンクリート工)

日付	深さ (施工基面基準)	湧水量 (ポンプ能力)
R2.4.30	均しコン打設	1.8t/分
R2.6.29	1ロット打設	
R2.7.1	2ロット打設	
R2.7.30	3ロット打設	1.3t/分
R2.8.1	4ロット打設	
R2.8.3	5ロット打設	0t/分
R2.9.2	6ロット打設	
R2.9.4	7ロット打設

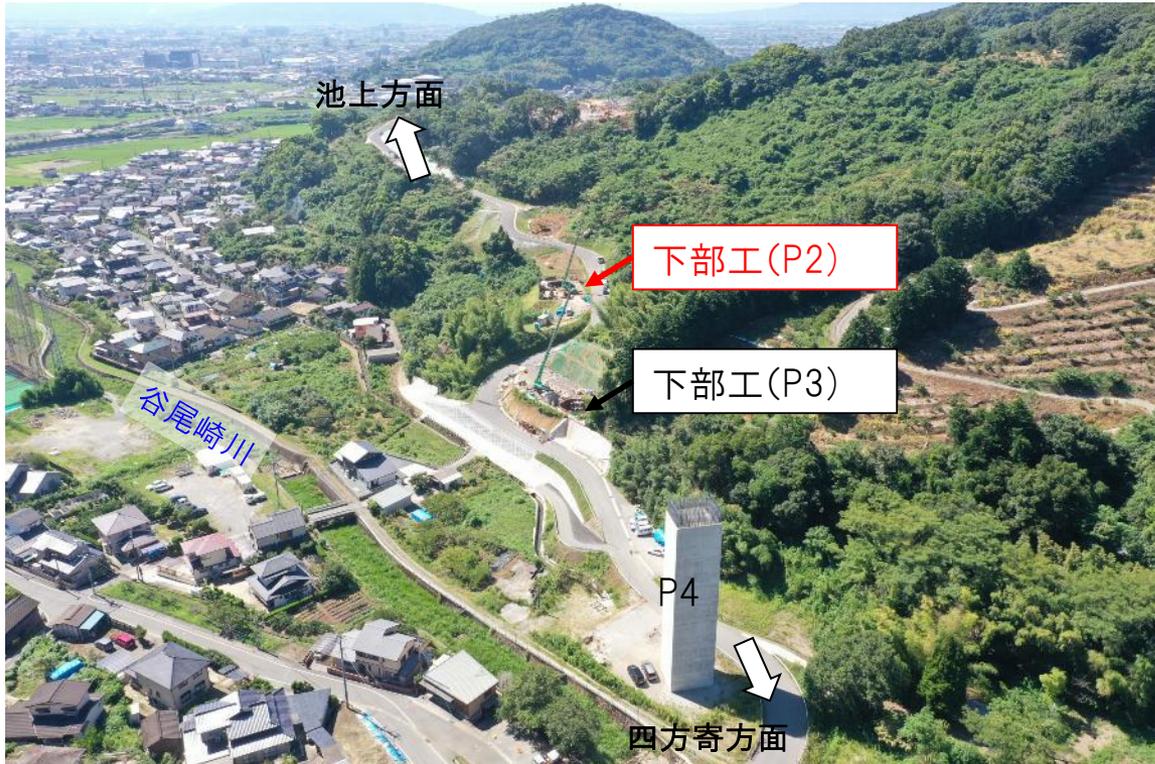
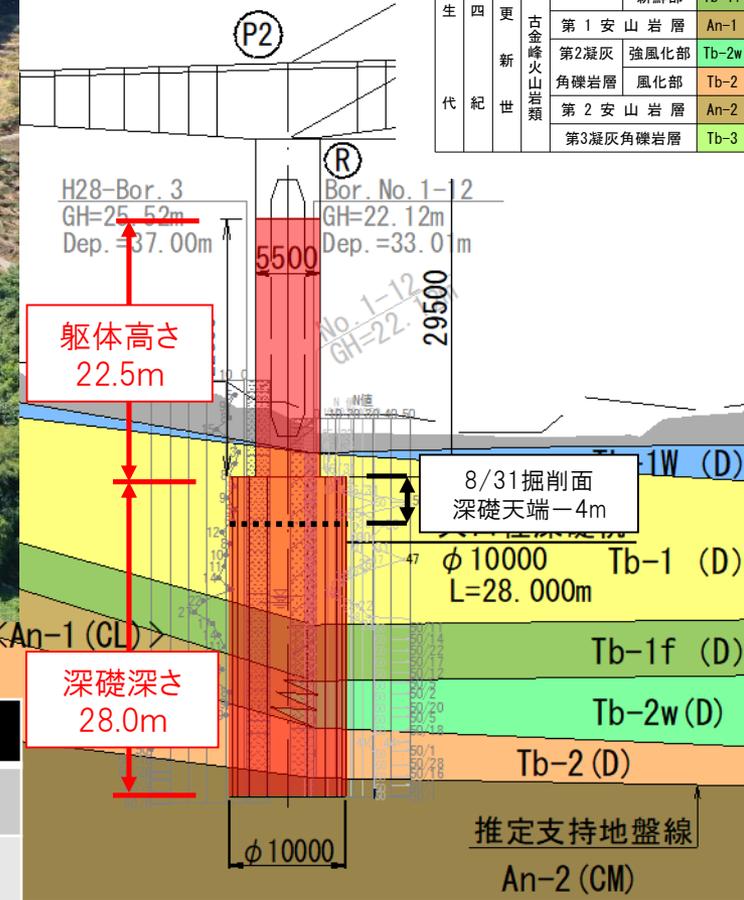
P2橋脚工事概要

設計条件	日付	工事進捗状況
深礎径	Φ10.0m	R2.7.29	掘削開始
深礎深さ	28.0m	8.31	深礎天端より-4mまで掘削完了
躯体	5.5m×6.5m×高さ22.5m	9.1	工事一時中止

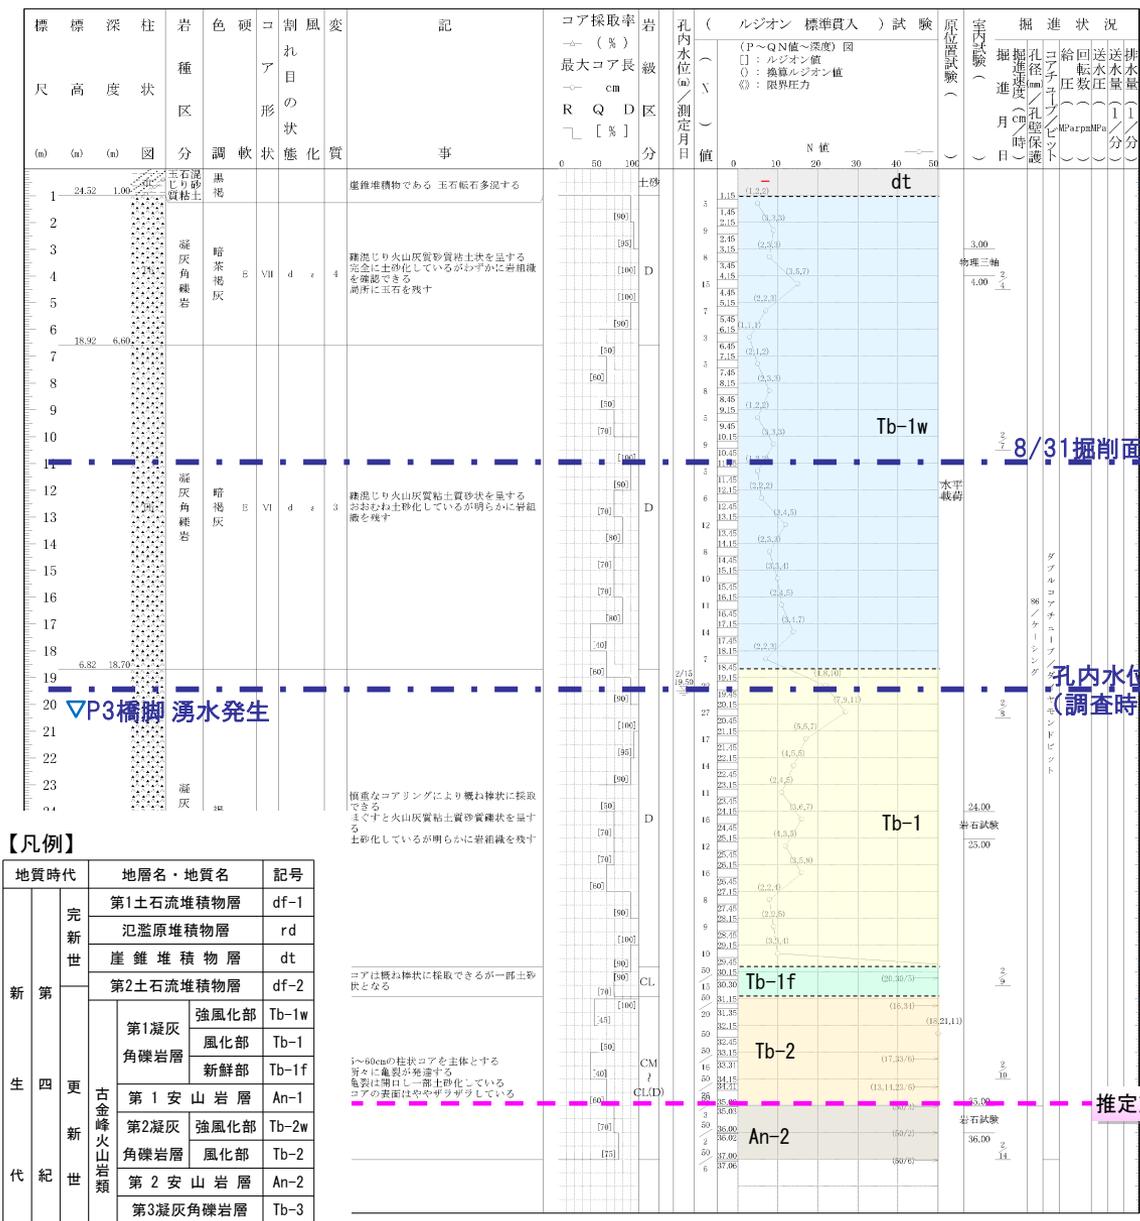
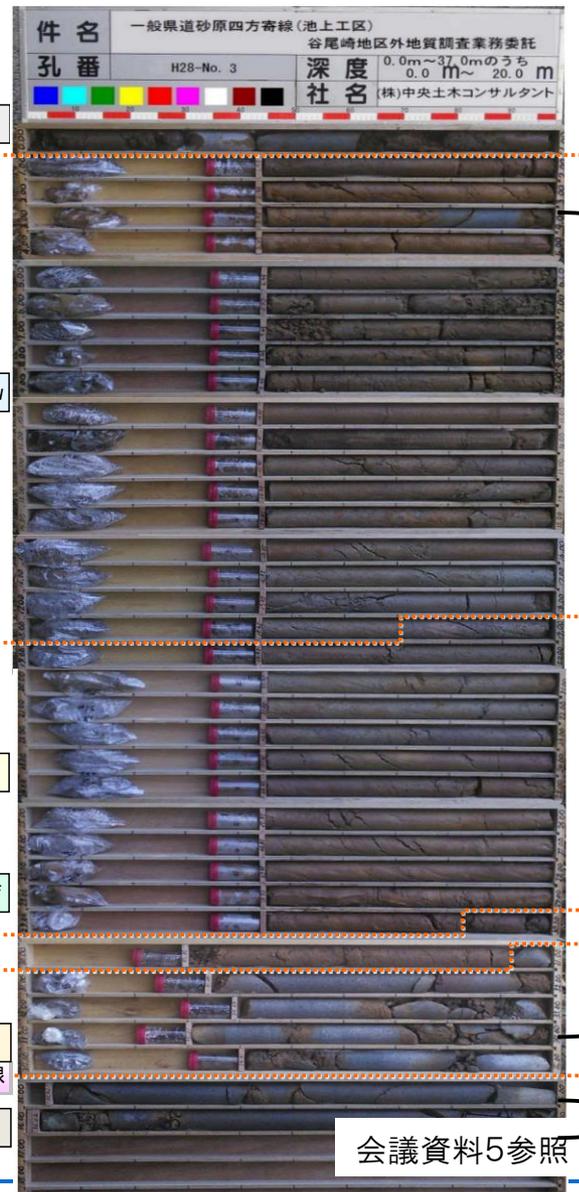
P2橋脚地質データ

凝灰角礫岩

安山岩

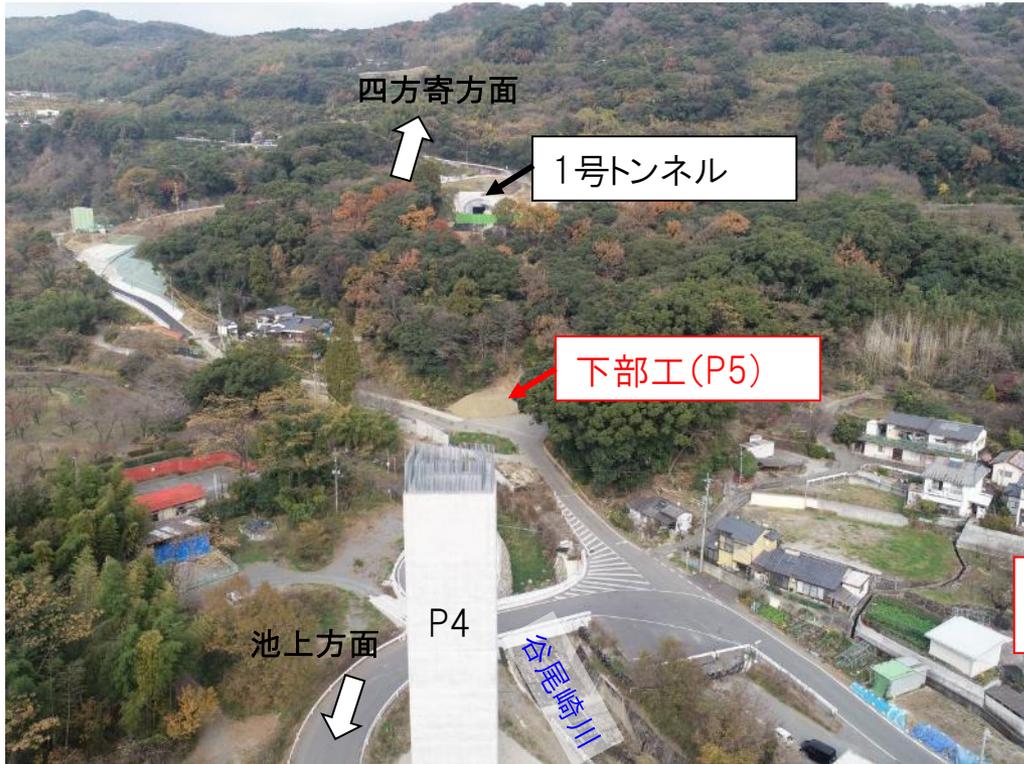
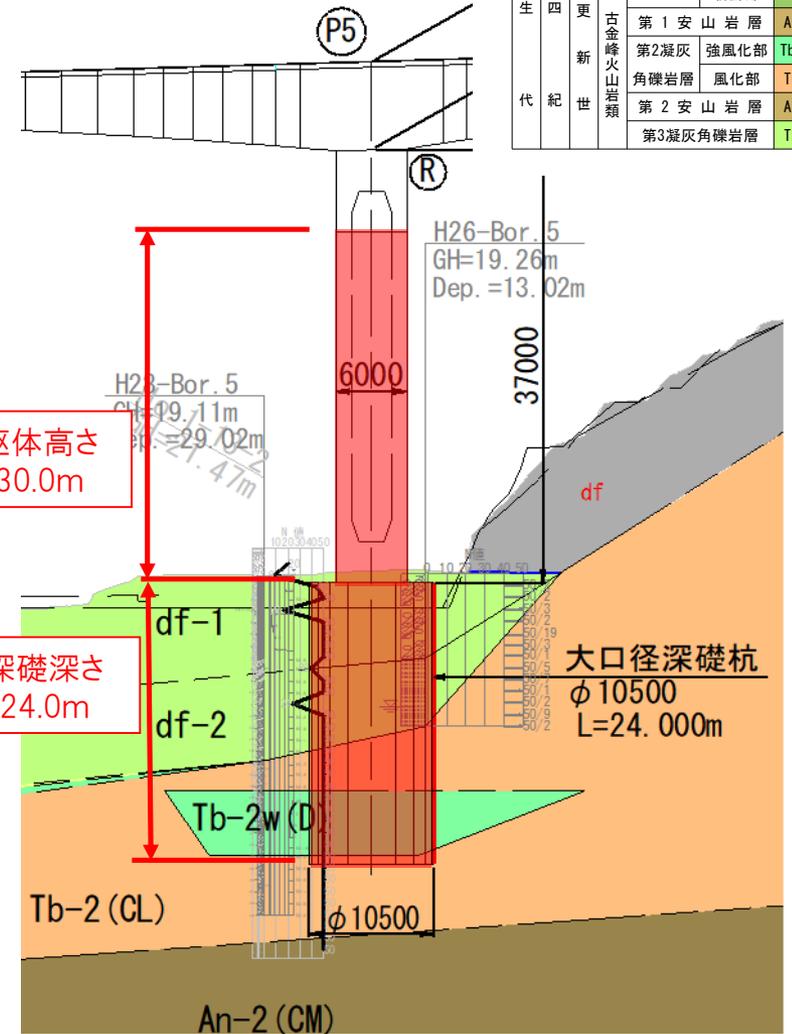
P5橋脚工事概要

設計条件	
深礎径	Φ10.5m
深礎深さ	24.0m
躯体	6.0m×7.0m×高さ30.0m

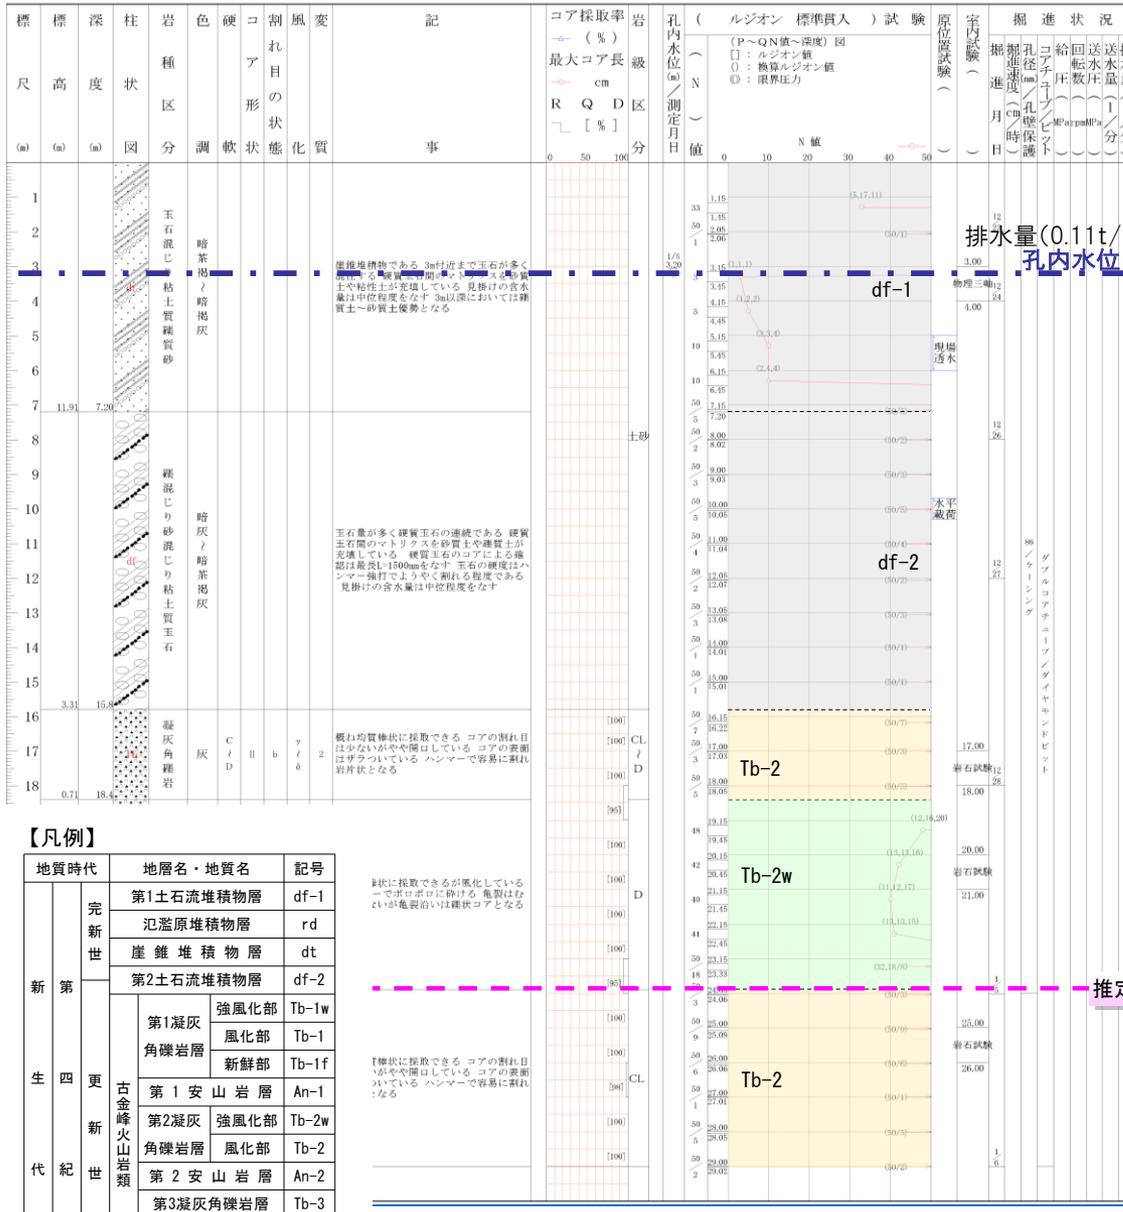
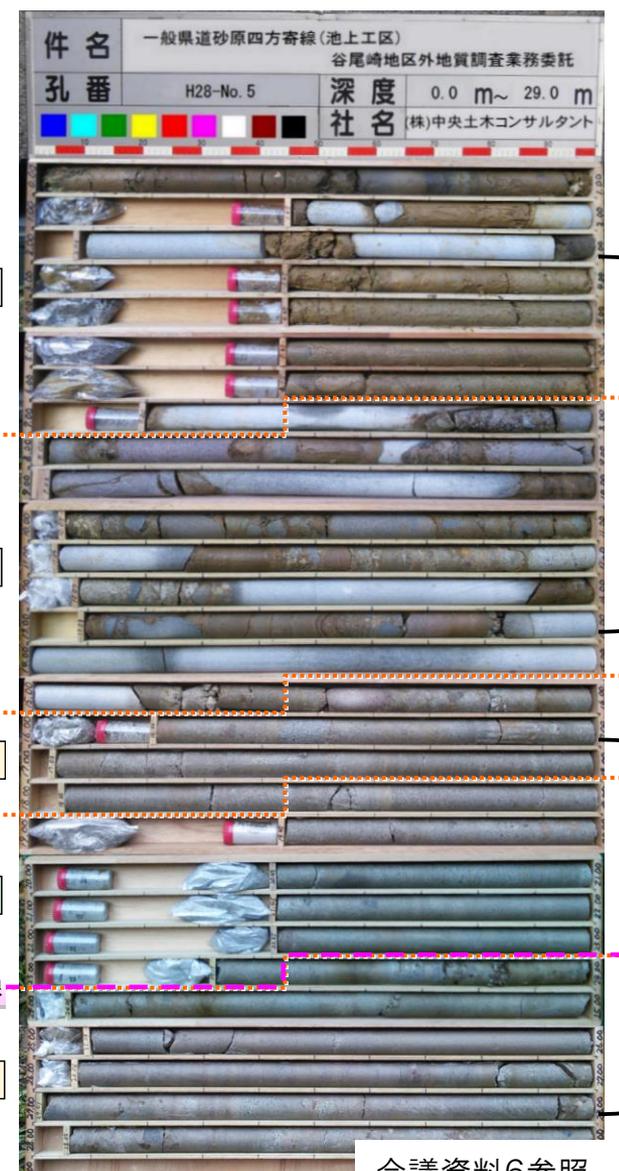
P5橋脚地質データ

レキ混じり砂混じり粘性土質玉石

凝灰角礫岩

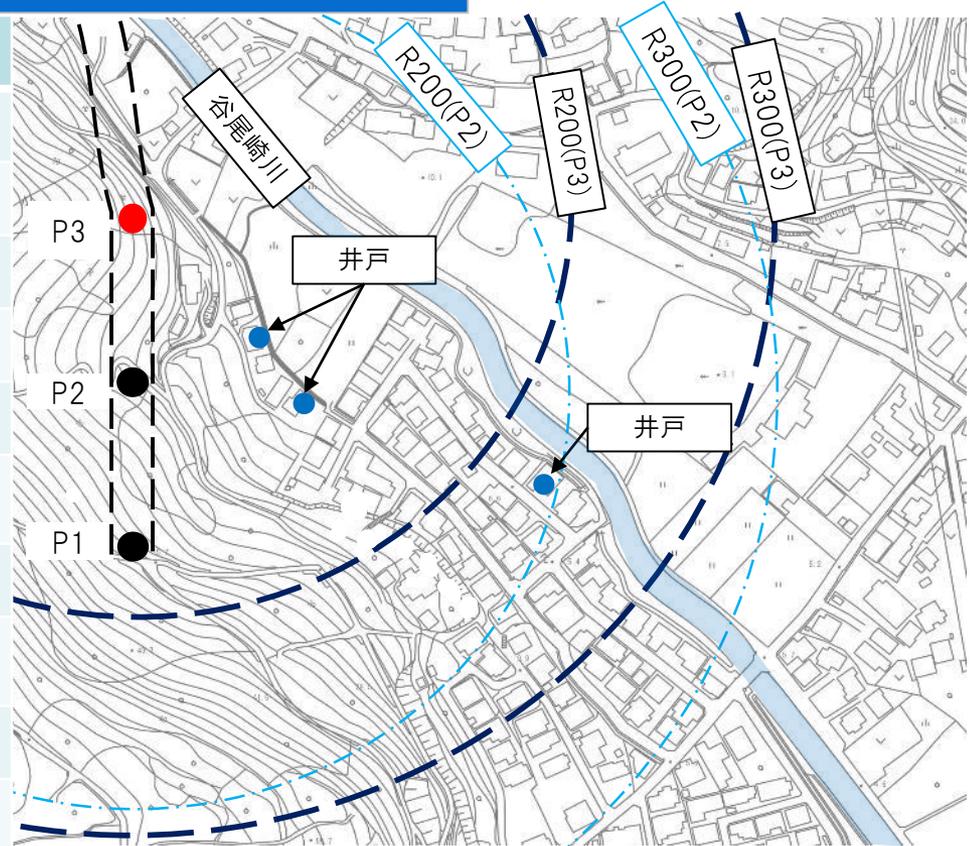
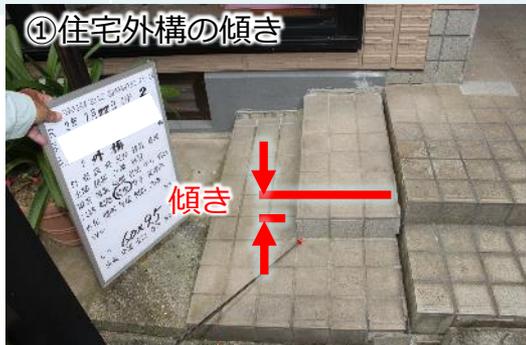
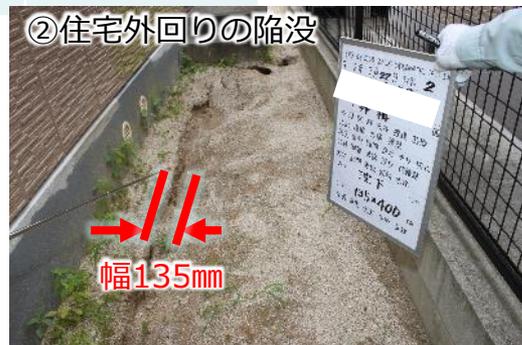
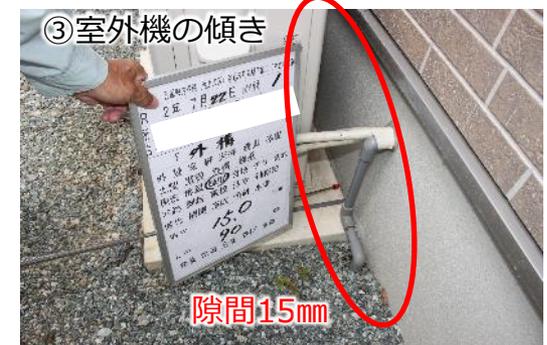
変状位置・状況

日付	工事	変状
R1.12.19	掘削開始	
R2.2.4	湧水発生【1.3t/分】	
R2.2.22	増水【1.6~1.8t/分】	
R2.4.6		井戸枯れ連絡
R2.4.26	掘削完了【1.6~2.0t/分】	
R2.5.25	※現地確認・ヒアリング実施→	宅地沈下連絡 当初申し出7戸
R2.6.29	深礎打設1・2ロット【1.6~1.8t/分】	
R2.7.20	※市道・河川堤防等の測量開始→	追加申し出6戸
R2.7.30	深礎打設3・4・5ロット【1.3t/分】	
R2.8.11		井戸復水
R2.9.2	深礎打設6・7ロット【0t/分】

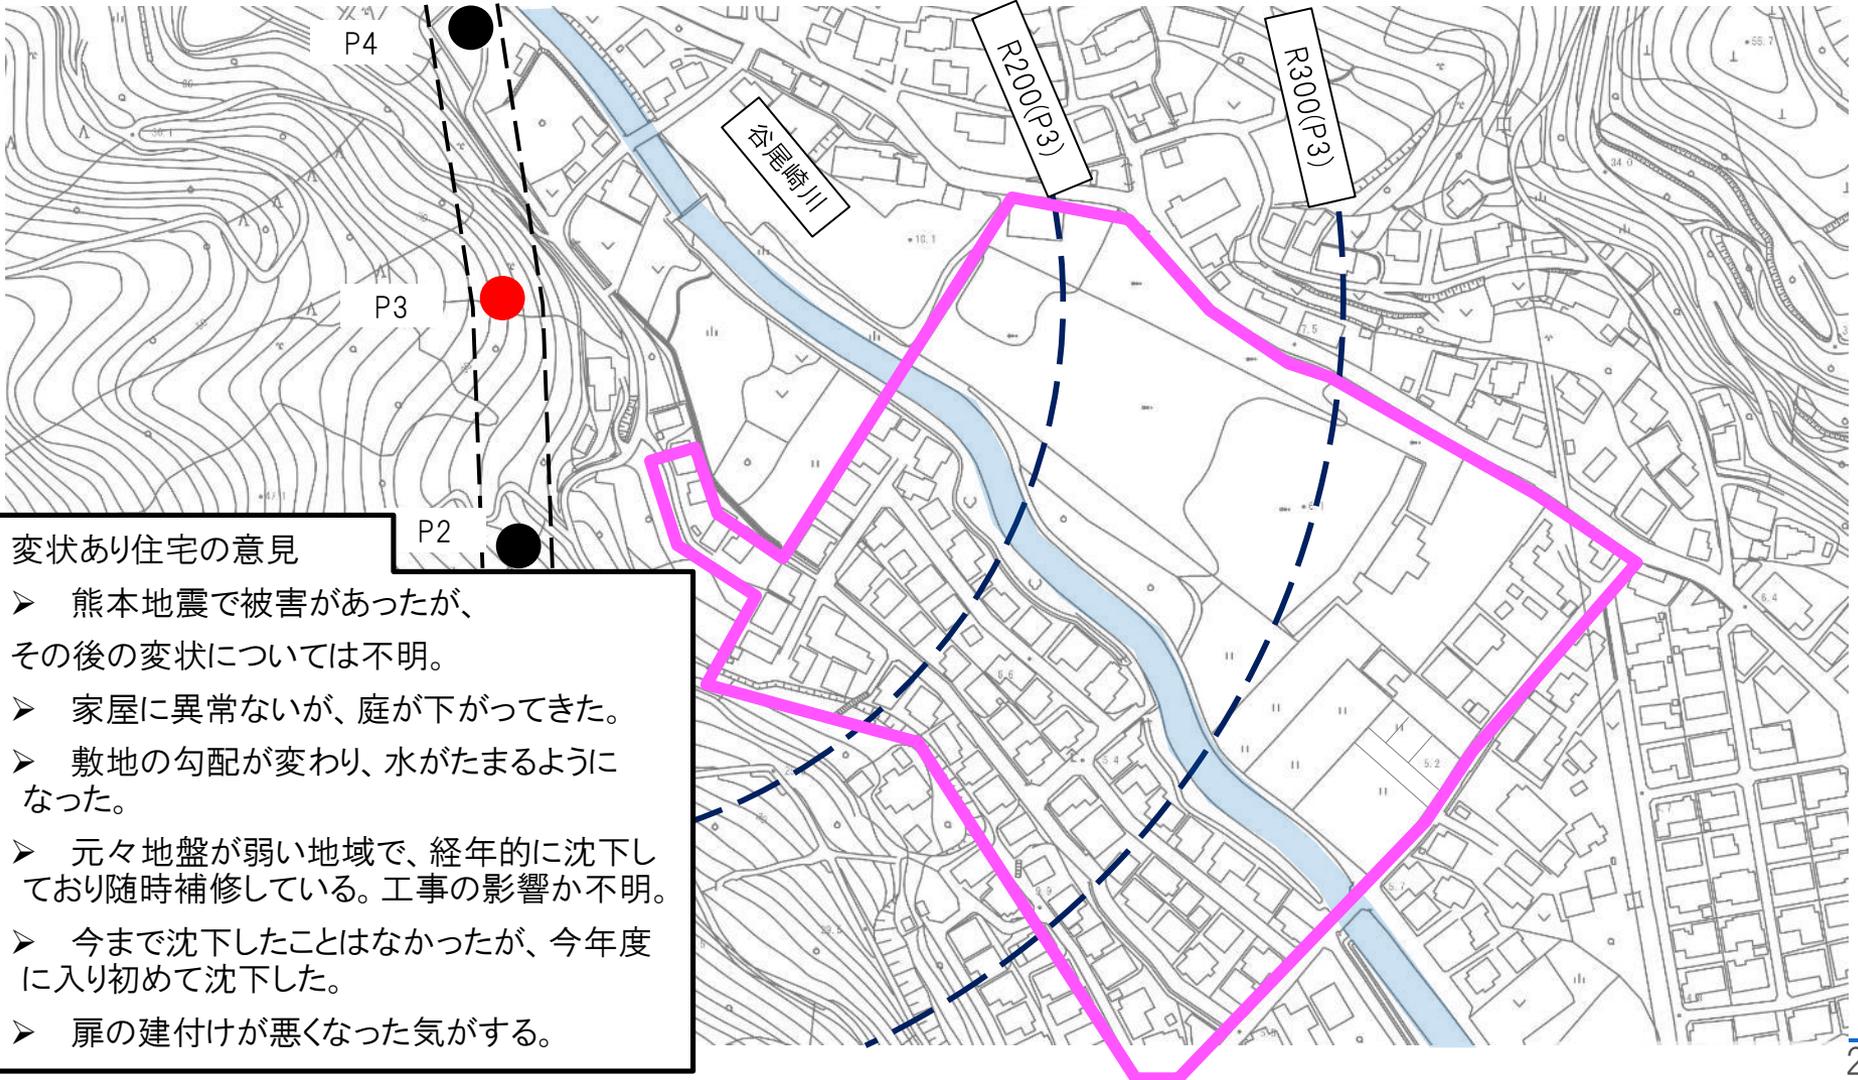
変状位置・状況

- ✓ R2.8.29から調査範囲を広げ、5.7ha範囲の訪問調査実施
- ✓ 相談窓口で連絡があった住宅を訪問調査

- ◆ 92戸の訪問調査を実施
- ◆ 申し出による変状は、室内建具不良、外構ひび割れ及び庭の沈下等

- 熊本地震で被害があったが、その後の変状については不明。
- 家屋に異常ないが、庭が下がってきた。
- 敷地の勾配が変わり、水がたまるようになった。
- 元々地盤が弱い地域で、経年的に沈下しており随時補修している。工事の影響か不明。
- 今まで沈下したことはなかったが、今年度に入り初めて沈下した。
- 扉の建付けが悪くなった気がする。

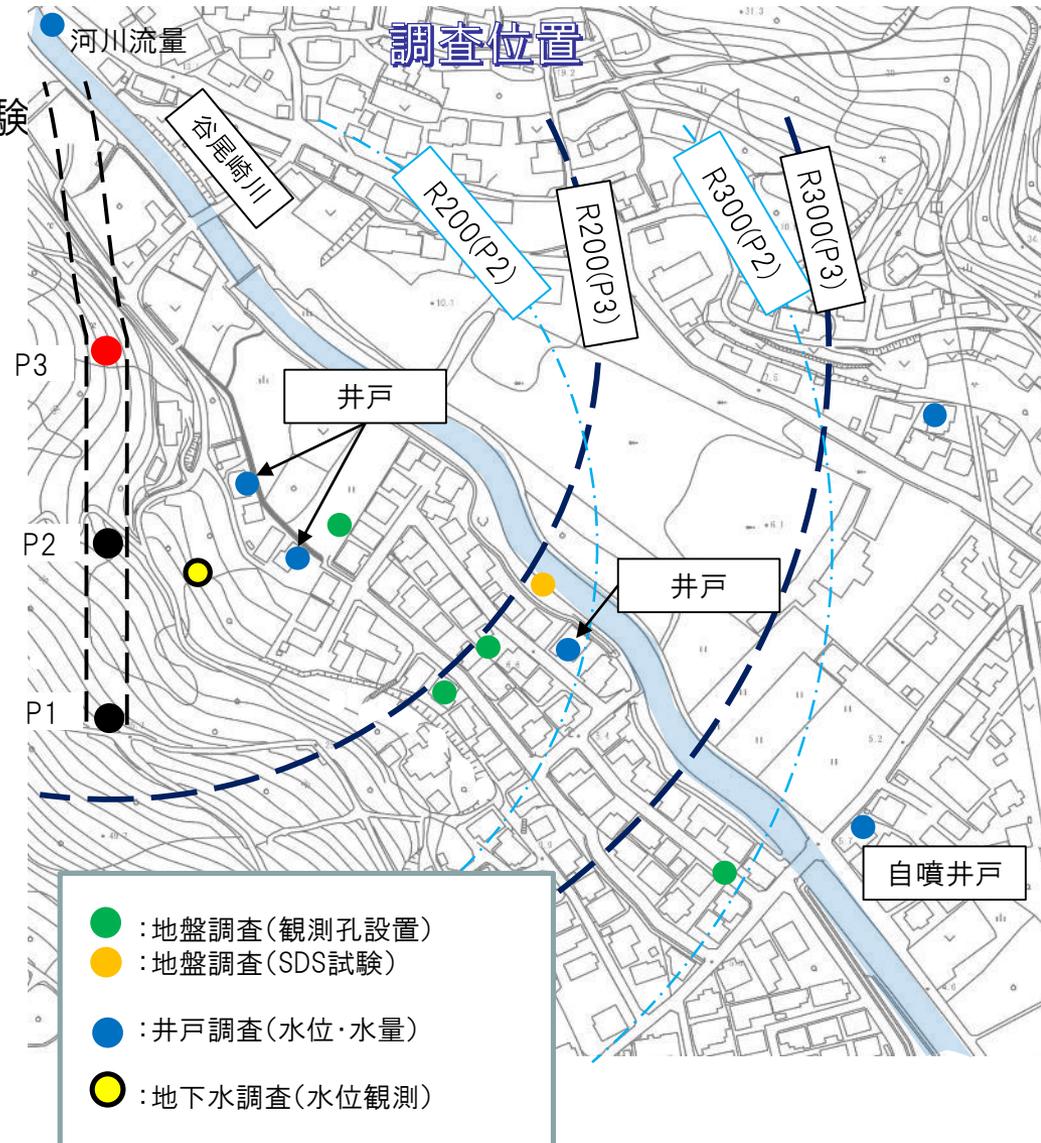
調査方法・調査位置

◆ 地盤調査

⇒地質特性(軟弱層)の確認

※SDS(スクレイドライバーサウンディング)試験
及び標準貫入試験(観測孔設置)

◆ 井戸調査

⇒井戸水位状況と水量を確認

※既設井戸の水位、自噴井戸の水量
及び河川流量を測定

◆ 変状調査(7月より実施中)

⇒宅地及び市道沈下の変位状況を確認

◆ 地下水調査

⇒地下水位の観測

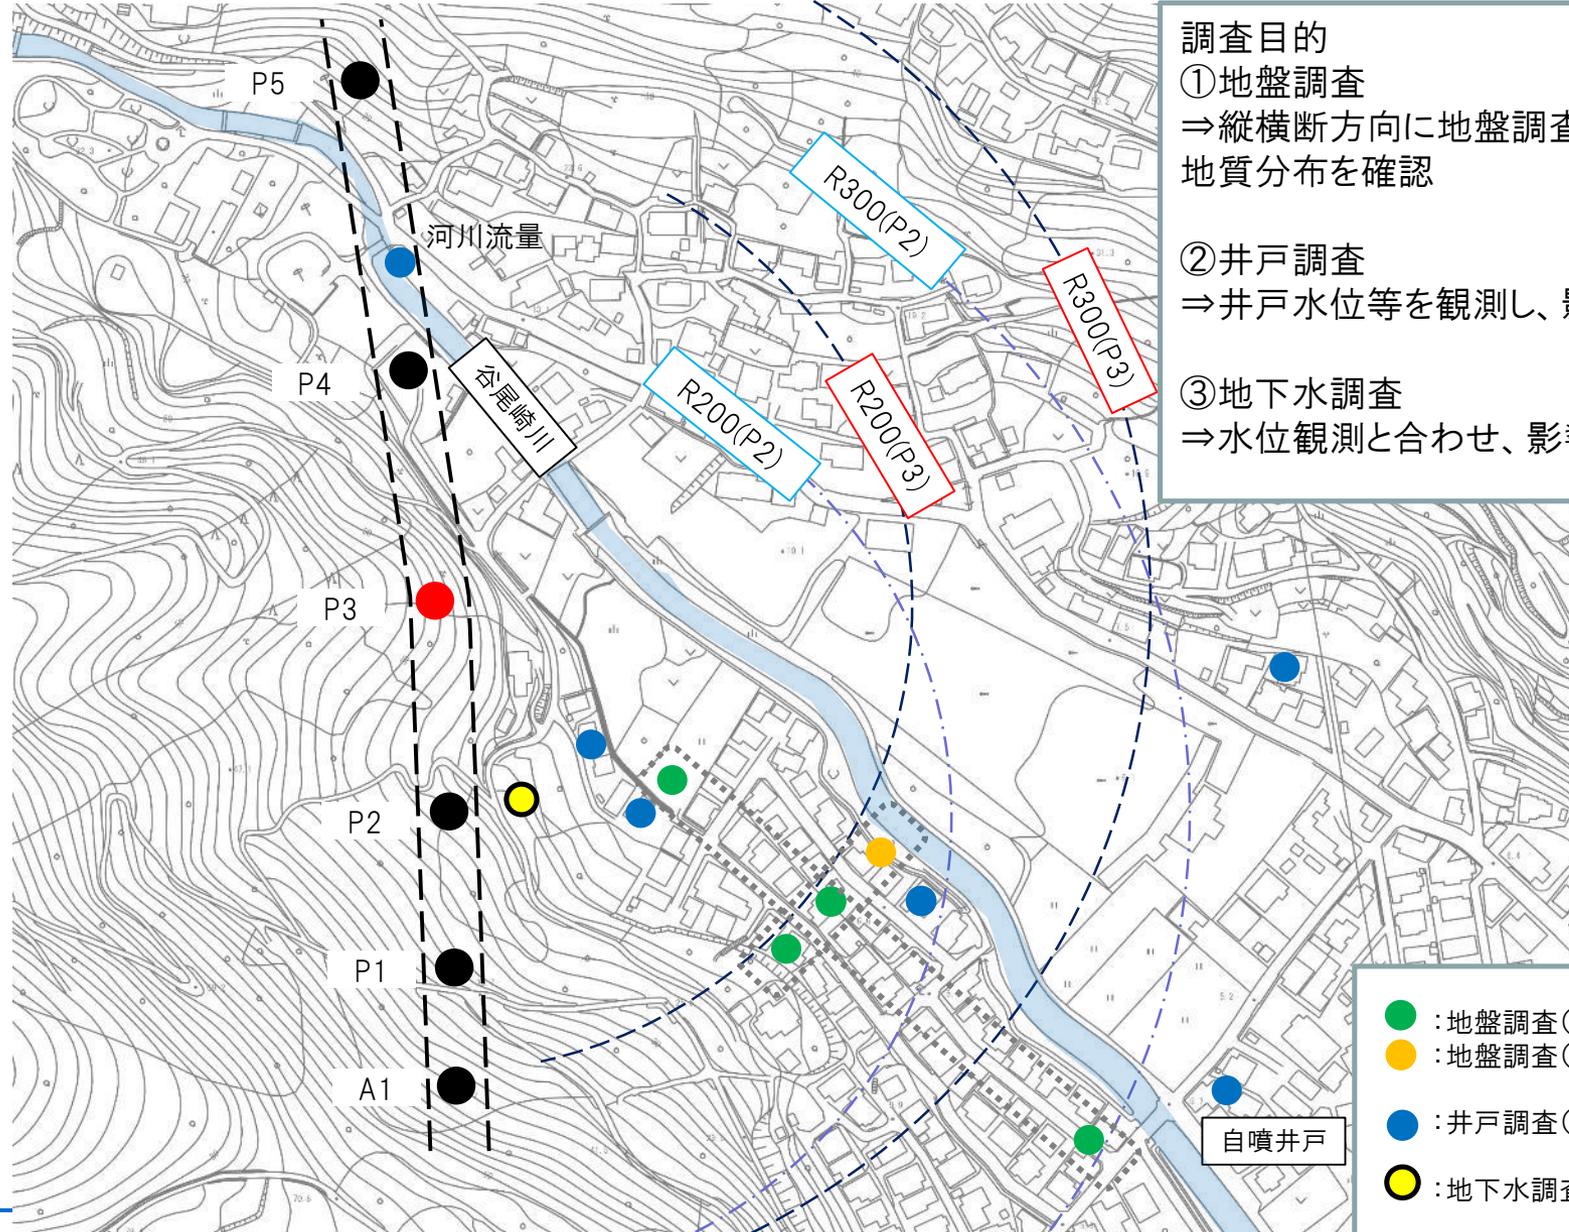
調査概要・目的(当初)

①地盤調査

⇒縦横断方向に地盤調査を行い、地域の地質分布を確認

②井戸調査

⇒井戸水位等を観測し、影響範囲を確認

③地下水調査

⇒水位観測と合わせ、影響範囲を確認。

- : 地盤調査(観測孔設置)
- : 地盤調査(SDS試験)
- : 井戸調査(水位・水量)
- : 地下水調査(水位観測)

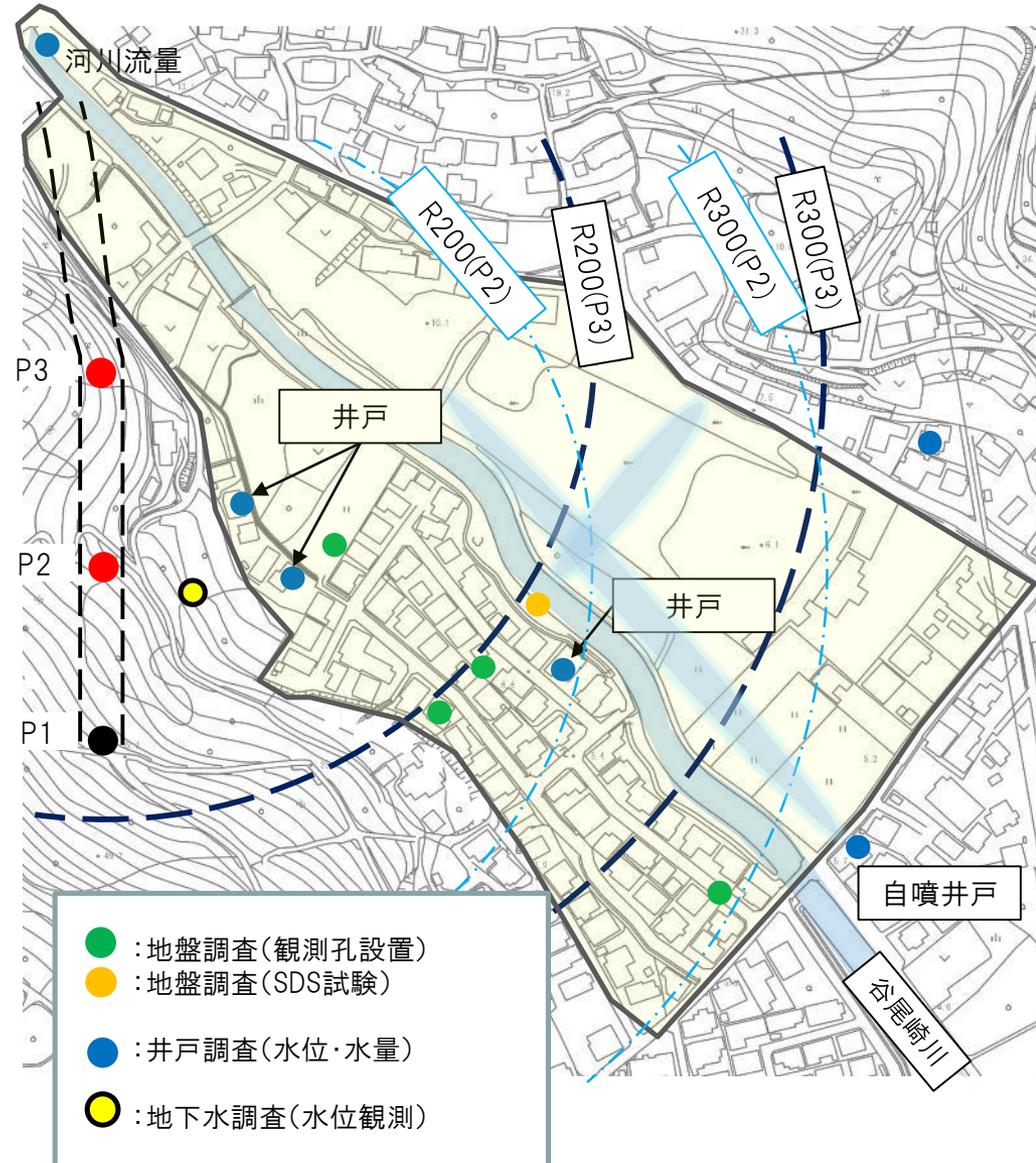
調査スケジュール

◆ 地盤調査

⇒ 9月中旬から現場確認を実施
10月よりボーリングを実施予定

◆ 井戸調査

⇒ 自噴井戸は9月下旬に実施
宅地井戸は10月より実施予定
1ヶ月に1回程度

◆ 地下水調査

⇒ ボーリング完了後、実施(11月予定)
1ヶ月に1回程度

◆ 変状調査(7月より実施中)

⇒ 宅地及び市道沈下の変位状況を確認
