## 2.池上地区

### P15橋脚工事の今後の施工方針

# ■ 振り返り① (P15橋脚の工事概要)

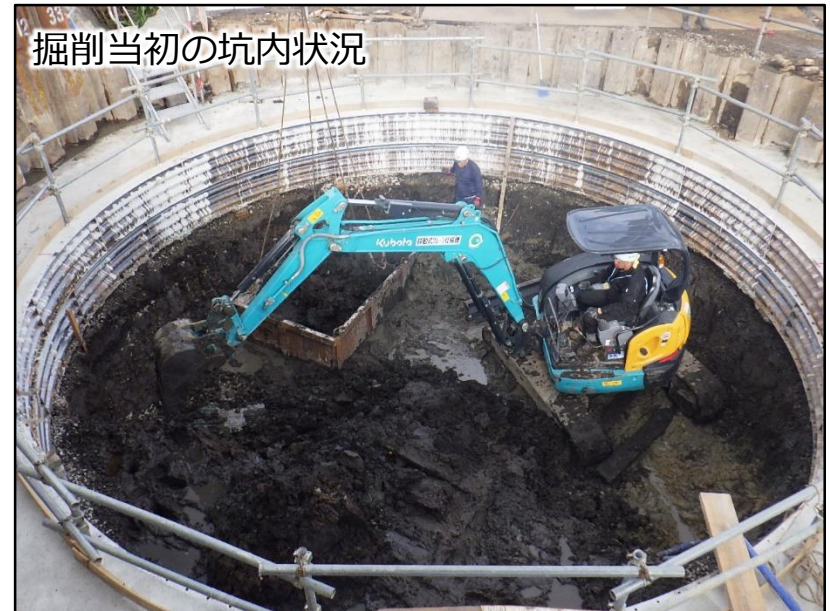
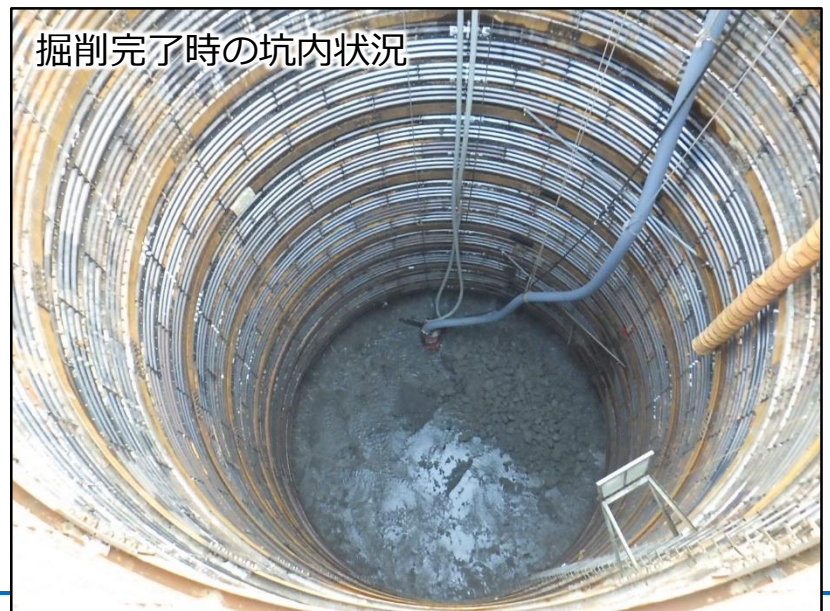
# ■ 振り返り②（深礎坑掘削中の排水）

➤ 令和2年3月7日～ 復水し工事中断

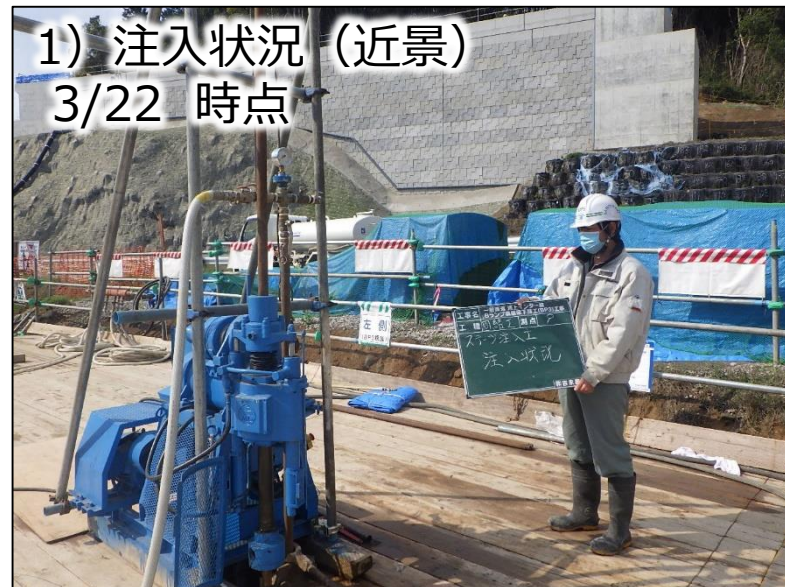
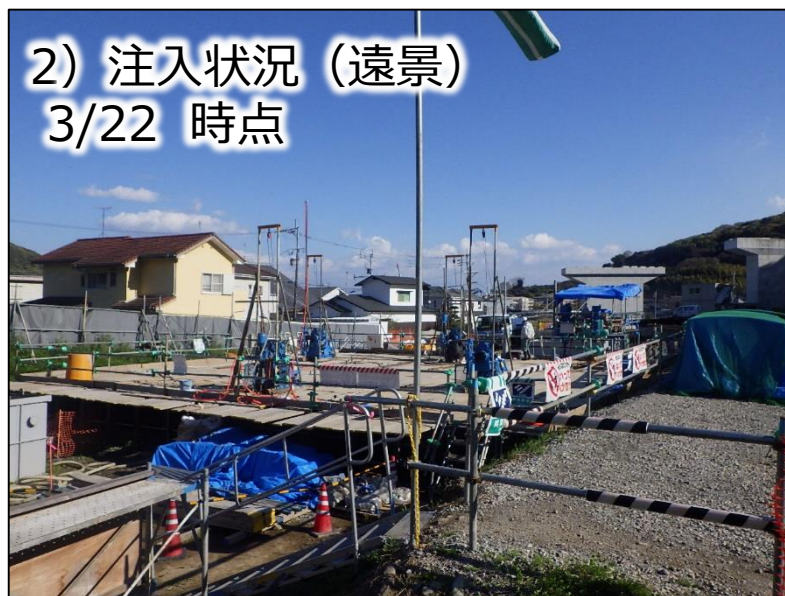
# ■ 施工状況（BP3橋脚）

## ➤ 亀裂注入工を施工中

| 日 時 | 内 容 |
|---|---|
| 令和3年<br>2月15日～ | 亀裂注入工着工 |
| 令和3年<br>4月中旬 | 亀裂注入工完了予定 |

亀裂注入工を施工中（4月末まで）。

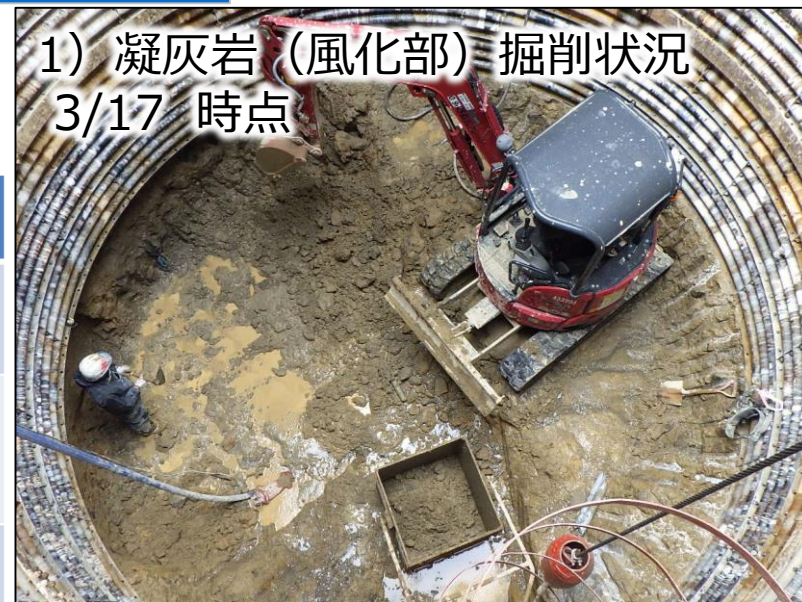
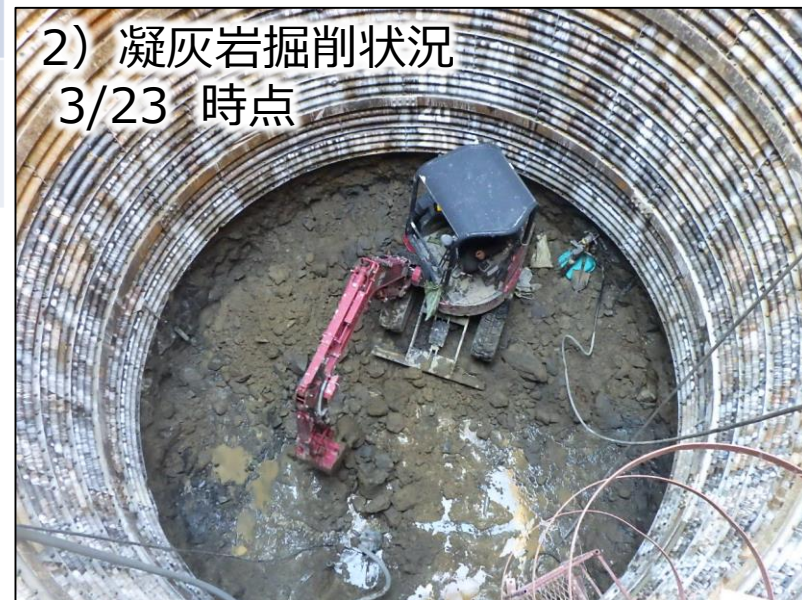
# ■ 施工状況（BP4橋脚）

- 地表から約13.5mの凝灰岩層を試掘中
- 施工中は周辺の観測井戸で地下水位を監視

| 日 時 | 内 容 |
|---|---|
| 令和3年<br>2月8日～ | 試掘開始 |
| 令和3年<br>2月27日 | Wt層試掘完了<br>(EL=-1.212m)<br>常時排水なし |
| 令和3年<br>3月20日 | Tb(d)層試掘完了<br>(EL=-5.712m)<br>湧水量 0.030(t/分) |
| 令和3年<br>3月26日 | Tb(cl)層試掘中<br>(EL=-7.212m)<br>湧水量 0.035(t/分) |

現在GL-13.5mの凝灰岩層を試掘中。
