## 第4章2 復興のシンボル「天守閣」の早期復旧

### (1) 市民・県民の復興のシンボル「天守閣」の2019年を見据えた早期復旧

### (2) 耐震化等による天守閣の安全性の向上

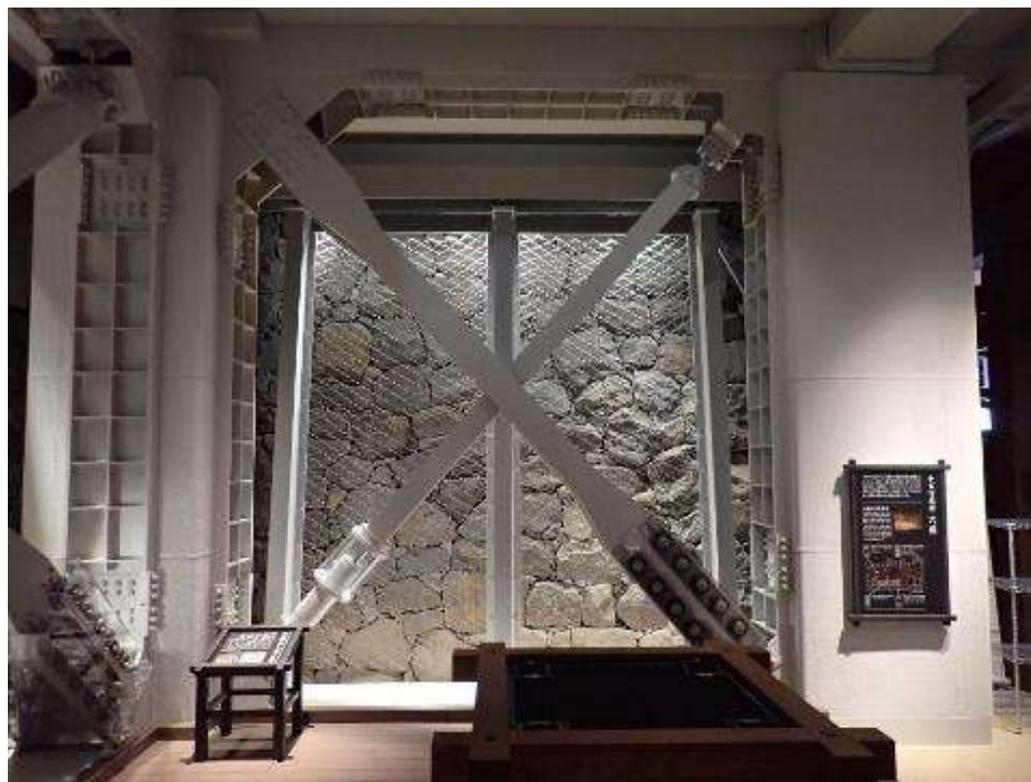
クロスダンパー

⇒既存の杭への影響を考慮し、耐震から制震へと考え方を見直し。熊本地震相当の地震に備えて天守閣内部の状況に合った補強方法を採用（クロスダンパー：耐震壁の箇所数を減らすことが可能となり、快適な展示ルートが実現）

★安全対策やダンパーは敢えて露出させ、安心安全な建物となったことを実感することができ、復旧の見所の一つとなっている

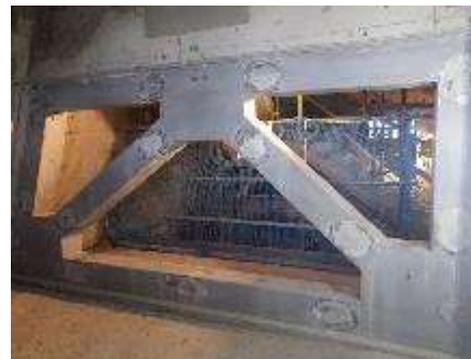
3Qブレース

#### ①最新技術による耐震補強：実施済み

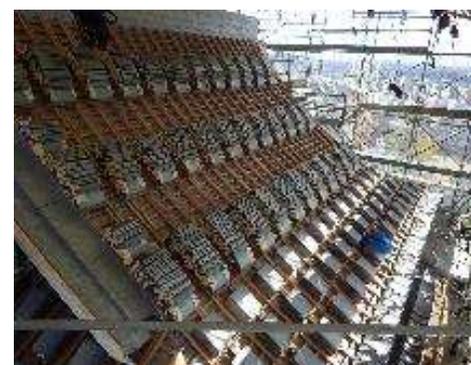
土葺き→栈木に固定

#### ③屋根の軽量化：実施済み ⇒耐震性の向上

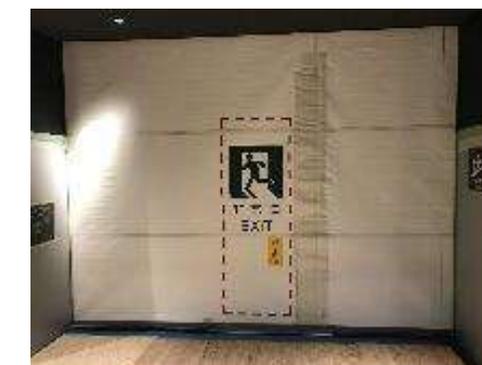
防火シャッター

#### ④天守閣の防災・減災対策：実施済み

⇒障害を持つ方も含めた有事の避難の考え方を整理（竖穴区画・防災設備の設置等）

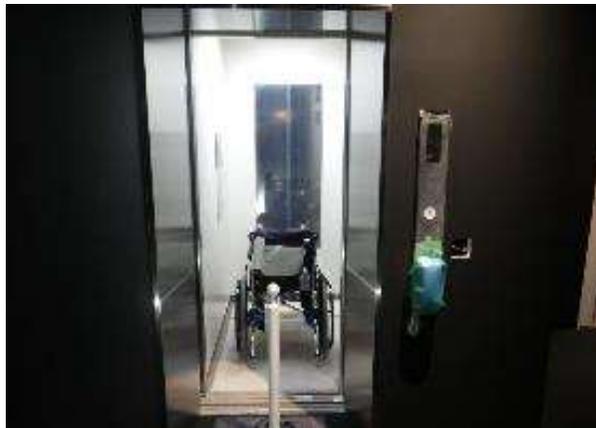
エレベーター

⇒小天守入口へのスロープ設置（遺構への配慮）、多目的トイレ設置、小型エレベーターの設置（外観を変えずに、設置可能な大きさとした～車いすも対応可） ★最上階まで様々なお客様が移動可能となった
