医療事故情報収集等事業 「医療安全情報 No. 2 1 6」の提供について

## 永久気管孔のある患者への 無効な換気

永久気管孔のある患者に、鼻・口から無効な換気を試みた事例が報告されています。

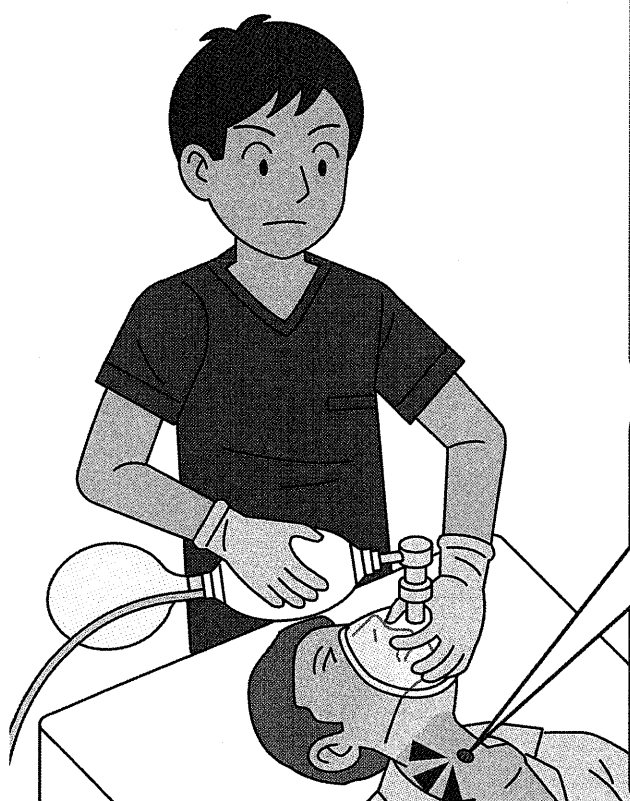
### 事例のイメージ

永久気管孔は、気管切開と異なり、鼻・口と気管～肺が完全に分離しているため、鼻・口から換気はできません。
