信号冒進した事象の発生について

令和6年5月13日（月）9時32分頃、電車が西辛島町方面から洗馬橋電停に進入する際、新町2丁目交差点にある電車信号が赤表示にも関わらず進行したものです。他車両との接触はなく、乗客等にけが人は発生していません。

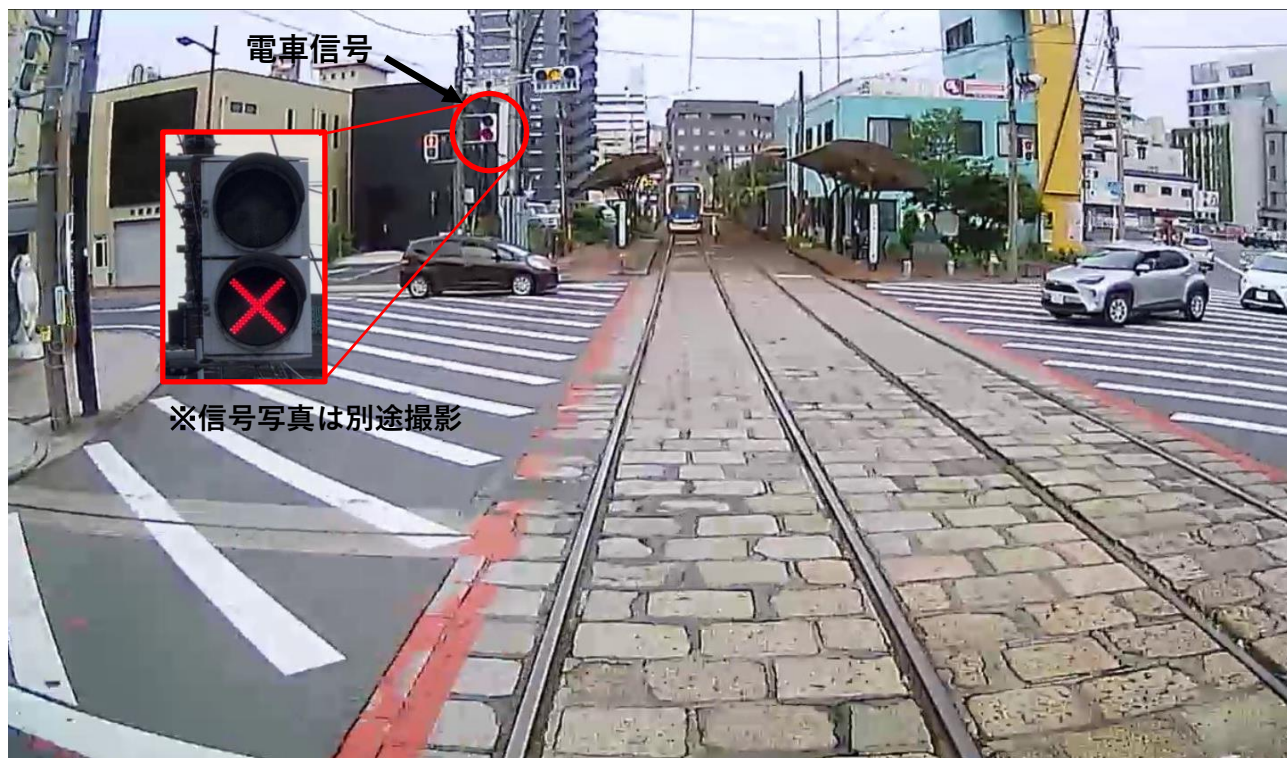
## 該当車ドライブレコーダー映像

- ・西辛島町方面から洗馬橋電停に向かって進行してきた電車が、新町2丁目交差点に進入する際、交通信号が黄色点滅であったため進行したが、電車信号の赤表示を見落としていたもの。
- ・洗馬橋電停に停車後、電車信号のシステム上、下りるはずの遮断機が下りなかったことから、運転士が無線で指令に報告し、遮断機を復帰させて運転を再開した。（5分間停車、遅延）
- ・なお、今回の事象は、九州運輸局に確認し、インシデントには当たらないとの判断であったが、類似の事象が連続して発生している事を重く受け止め、報道発表するもの。

- ・運転士が電車信号の確認を怠ったもの

- ・当該事案発生の関係職員への再教育及び全運転士に対する個別面談の実施
- ・呼称による信号確認の徹底
