熊本市 道路附属物等（横断歩道橋、 大型カルバート、門型標識）長寿命化修繕計画

第 1 回改訂 令和 5 年 3 月

熊本市 都市建設局 土木部 道路保全課

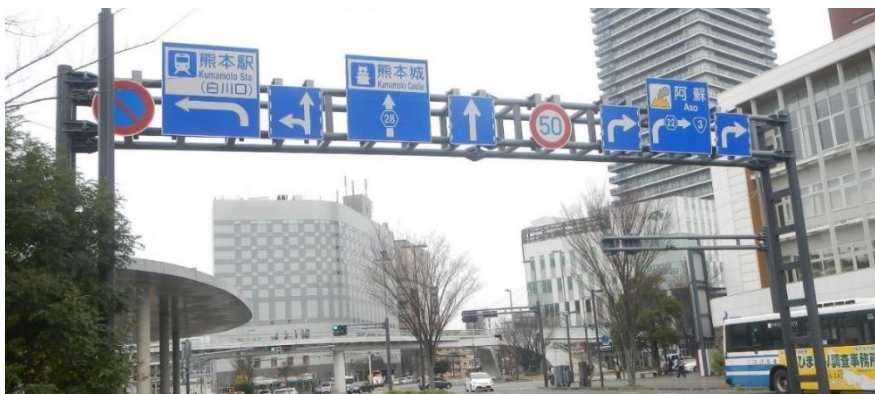
- 対象
 - ・ 門型式
門型の支柱に設置された大型の標識板。
 - ・ 片持式(F型、逆L型、テーパーポール型、T型)
歩道や路肩などに設置された大型の標識板。
- 対象外
 - ・ 路側式
歩道や路肩などに設置された小型の標識板。
 - ・ 添架式
横断歩道橋などに添架された大型の標識板。

- ・ 門型式

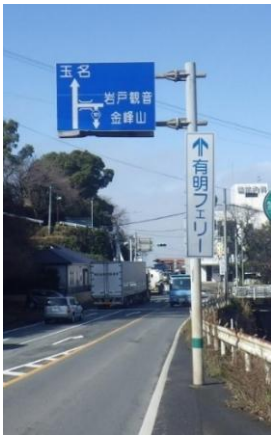
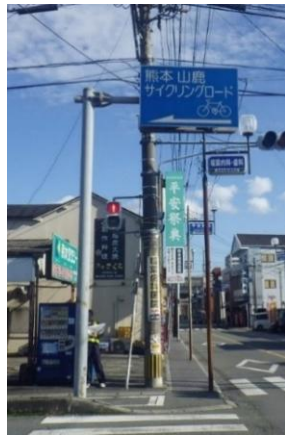
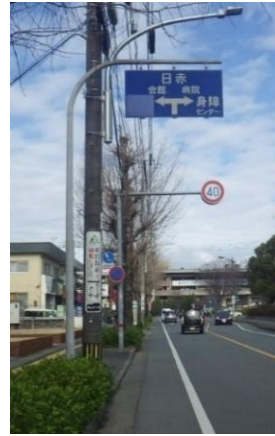
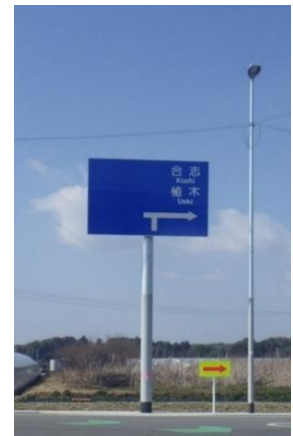
・片持式

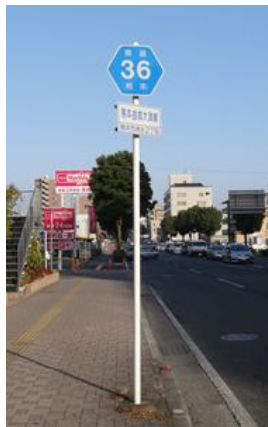
・路側式

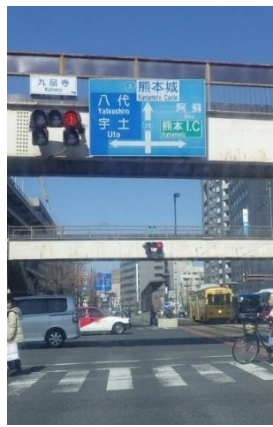
・添架式

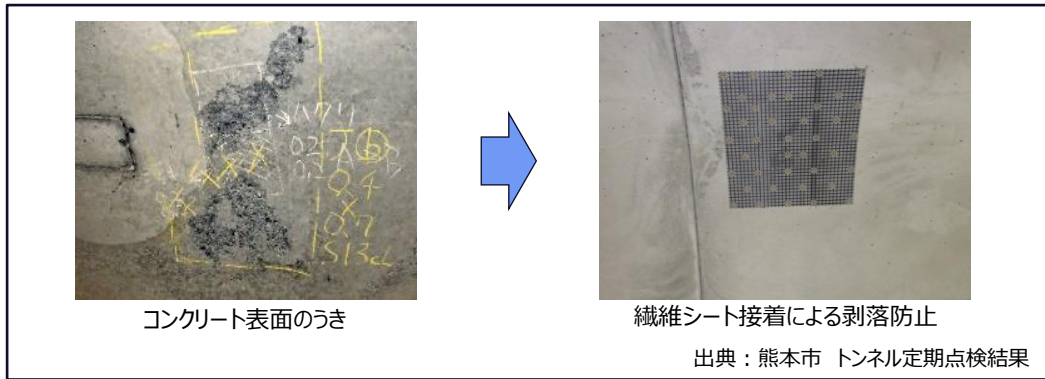
コンクリート片が剥落しないよう繊維シートを接着

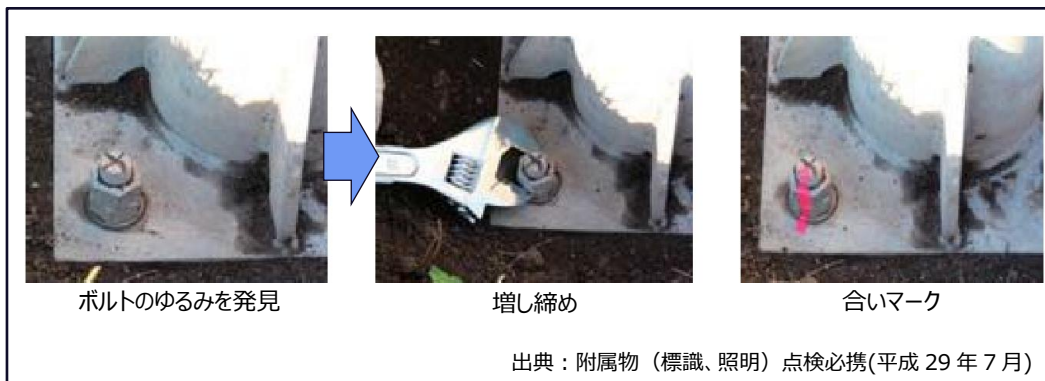
支柱のボルトのゆるみに対して、増し締め・合いマークを実施

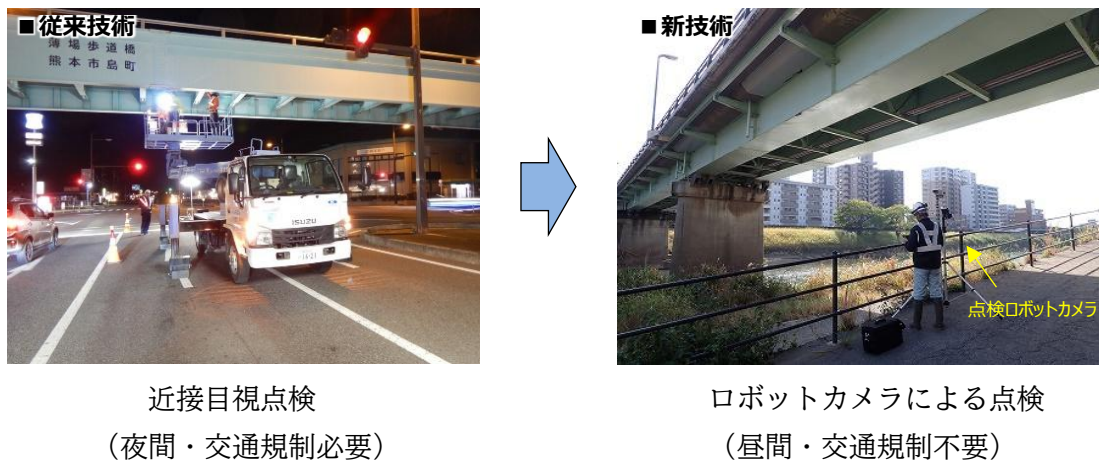
図 11 新技術活用 の例

点検の実施にあたっては、新技術の活用により効率化を図ることで、維持管理コストの縮減と点検精度の向上を目指します。なお、点検手法については、国が策定する「点検支援技術性能カタログ」等を参考に、橋長などの規模等に応じ、選択します。

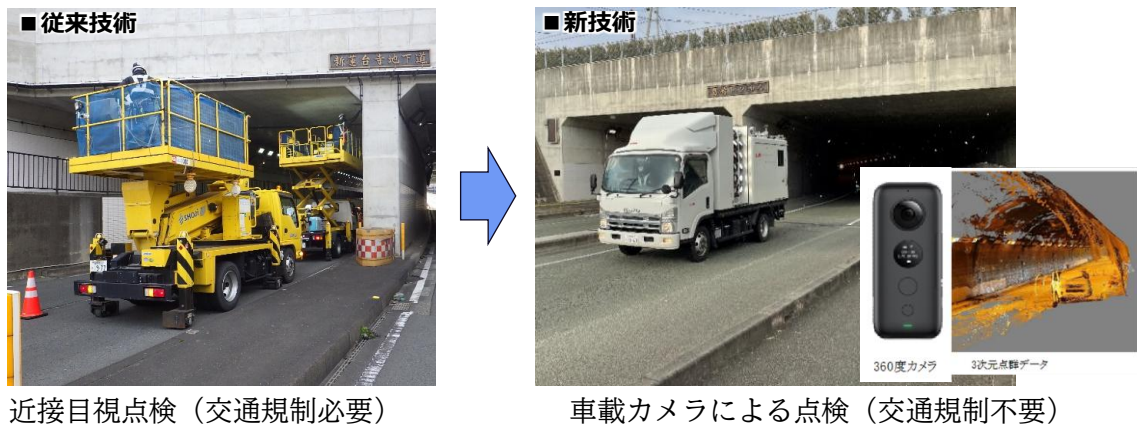
図 14 新技術活用の例

点検の実施にあたっては、新技術の活用により効率化を図ることで、維持管理コストの縮減と点検精度の向上を目指します。なお、点検手法については、国が策定する「点検支援技術性能カタログ」等を参考に、延長や幅員などの規模等に応じ、選択します。

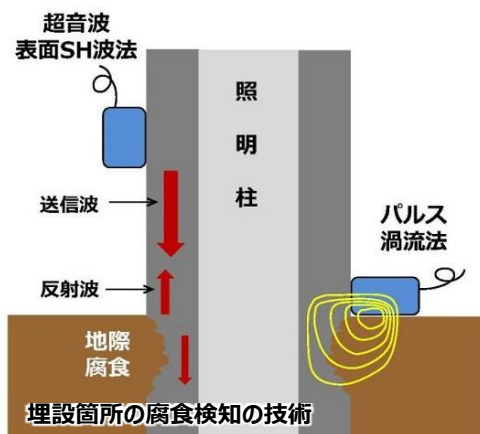
図 17 新技術活用 の例

点検の実施にあたっては、新技術活用による効率化を図ることで、維持管理コストの縮減と点検精度の向上を目指します。なお、点検手法については、国が策定する「点検支援技術性能カタログ」等を参考に、対象となる損傷に応じ、選択します。

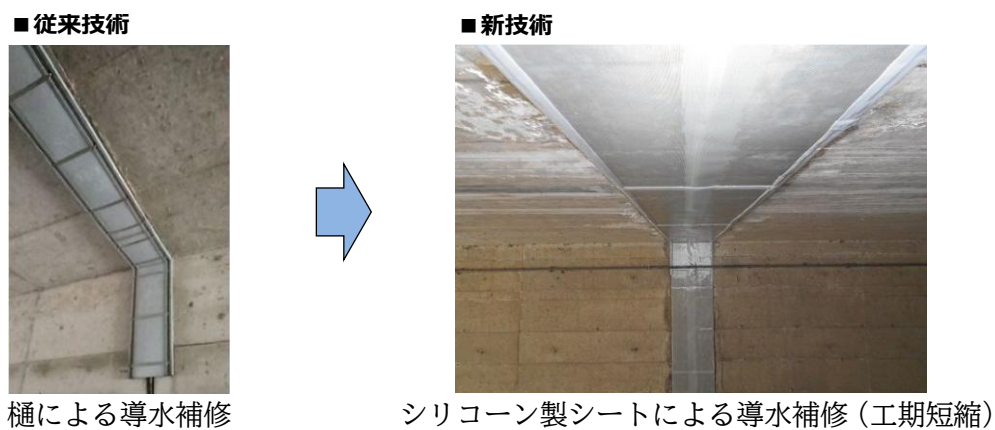
図 26 新技術活用例

措置の実施にあたっては、新技術の活用により効率化を図ることで、維持管理コストの縮減を目指します。なお、工法については、国が策定する「NETIS 登録技術」等を参考に、うき・はく離や変形、漏水などの損傷の種類に応じ、選択します。
