報道資料

電車の脱線事故に伴う区間運休の解除について

脱線車両状況

脱線現場状況

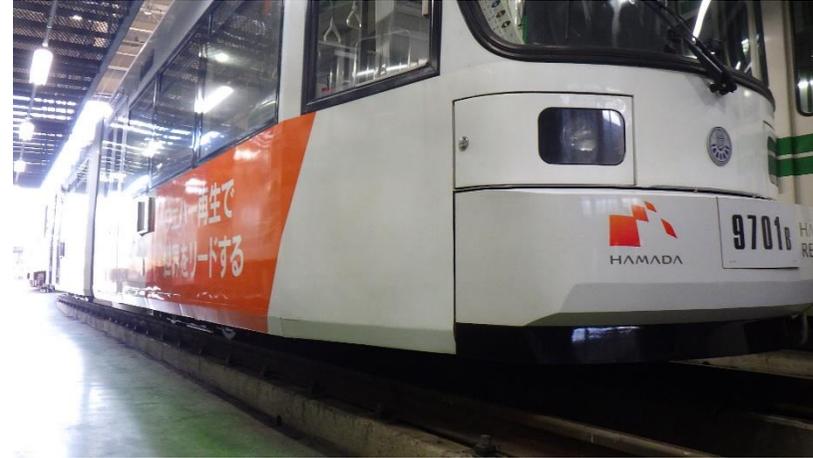
台車・車輪外観
(カバー有り)

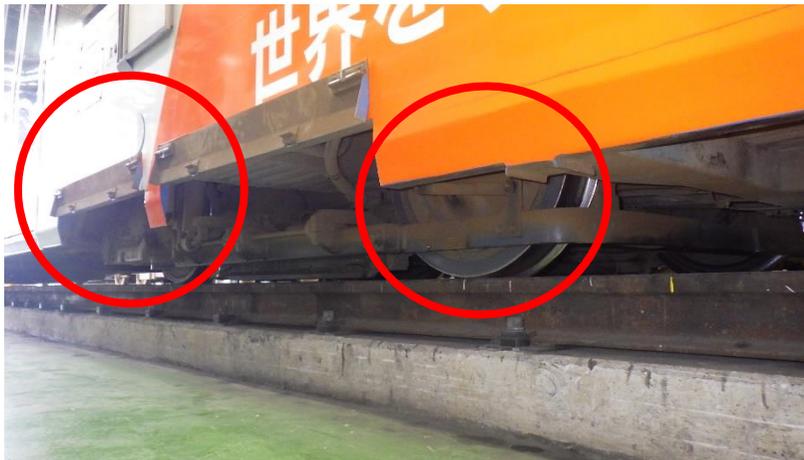
台車・車輪外観
(カバー取り外し後)

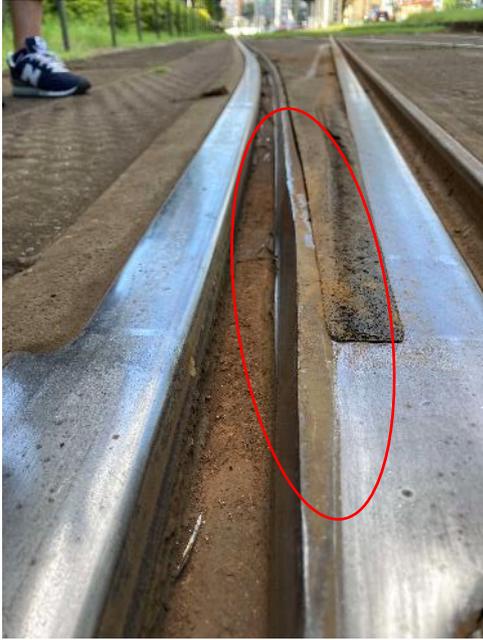
溶接前（内軌）

- ・原因を踏まえ、事案発生箇所のレールの補修を実施（27日に完了）。
- ・全てのポイントについて、正常な動作を確認。
- ・脱線発生箇所でボギー車による試走を行い、安全性を確認（28日に完了）。
- ・事故車両については車輪の補修と点検が完了するまで使用を中止。
- ・また、今回脱線を起こした車両の同型車である他の低床車両については、車輪を含む車両の点検、試運転後に田崎橋停留場～熊本駅前停留場間の運行を再開する。

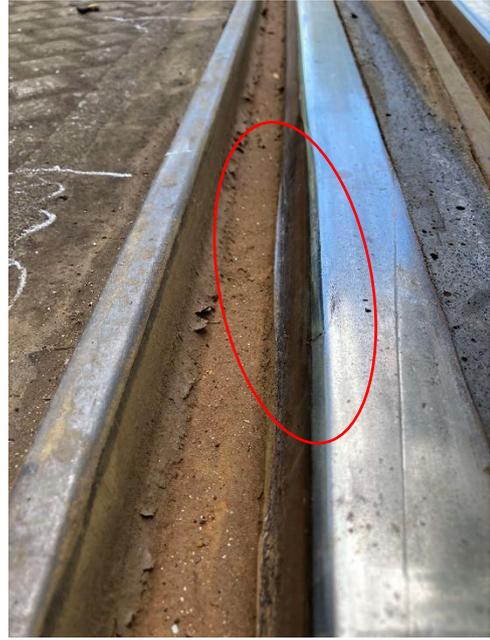
溶接前（外軌）

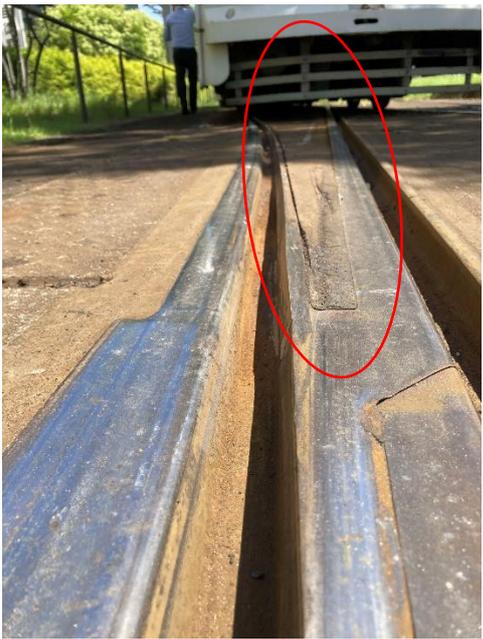
溶接後（内軌）

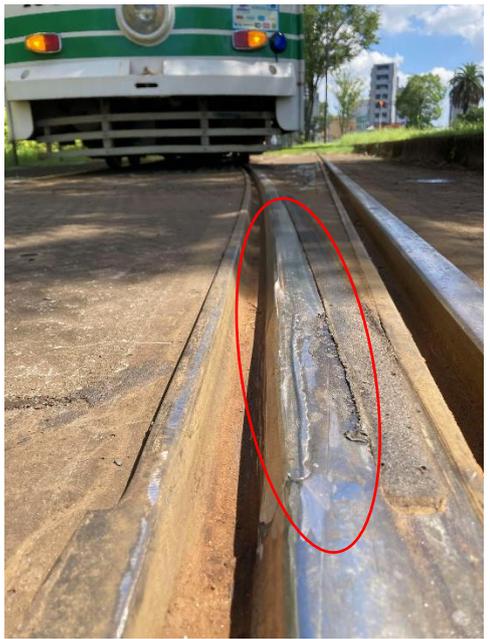
溶接後（外軌）
