# ひごまると学ぼう! 熊本城

## 宇土櫓ってどんな建物?

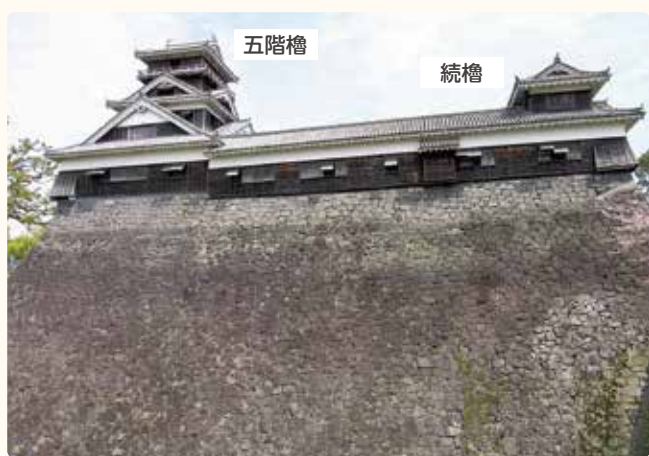
宇土櫓

左の5階建ての建物が五階櫓、その右側の長い建物が続櫓、この2つを合わせて宇土櫓とよんでいるんだよ!

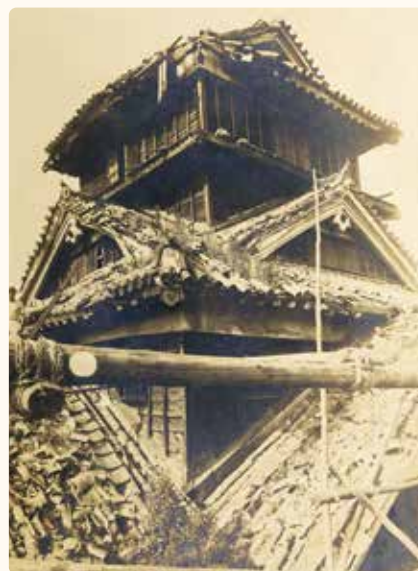
1927年に修理される前の傷んだ宇土櫓

明治時代には、陸軍が修理しました。1927年には熊本城址保存会が寄附をあつめて、宇土櫓をいったん解体してなおしました。

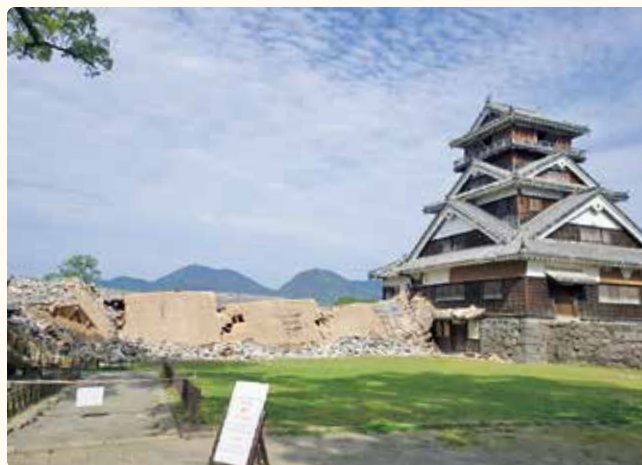
まず、続櫓がたおれました。そして、その下にある石垣も、大きく変形してふくらみました。

五階櫓はたおれませんでした。床が傾いたり、柱が折れたりしました。

熊本地震後の宇土櫓  
五階櫓の左側にあった続櫓はすべてたおれました

熊本地震でこわれた宇土櫓は、修理をするためにおよそ100年ぶりに建物をすべて解体しています。解体した木材は、宇土櫓をおおっている素屋根という建物のなかに保管しています。続櫓が載っていた石垣がふくらんだので、修理のために石垣は一度解体しました。表面に見えている築石のうち、約2000石を解体し、積みなおします。そのあと建物をもとどおりにする予定です。

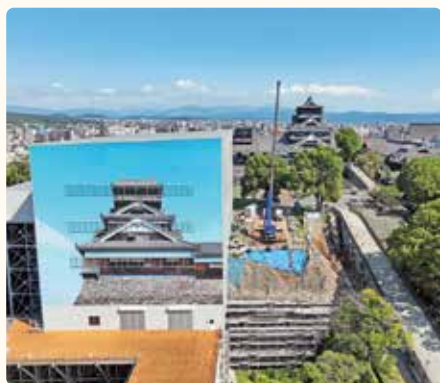
宇土櫓をおおう素屋根 (左)

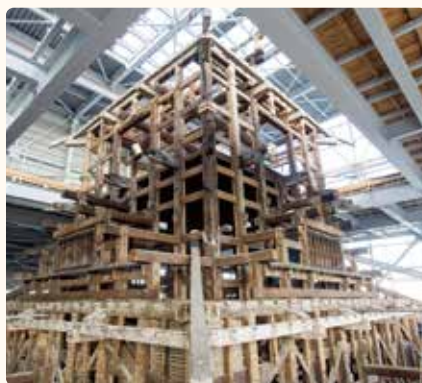
宇土櫓の壁をはずして  
柱などが見えているようす

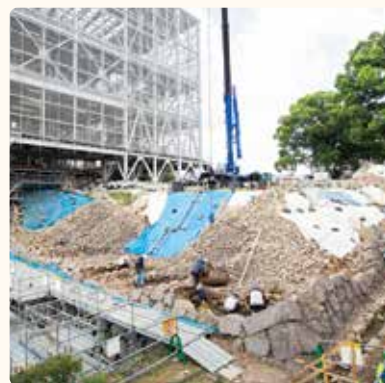
続櫓下の石垣を  
解体しているようす
