## 花畑広場における事故について

令和6年(2024年)10月21日  
熊本市 都市建設局 都市政策部 市街地整備課

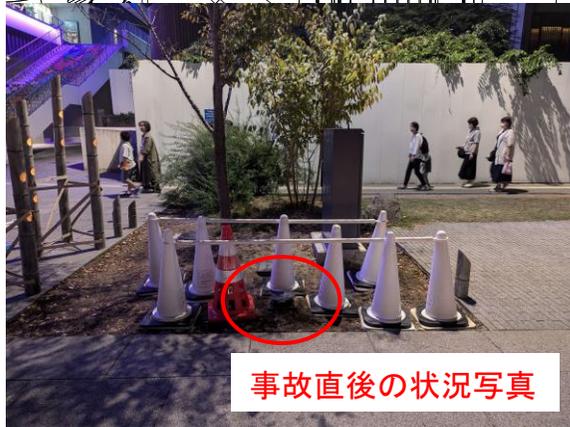
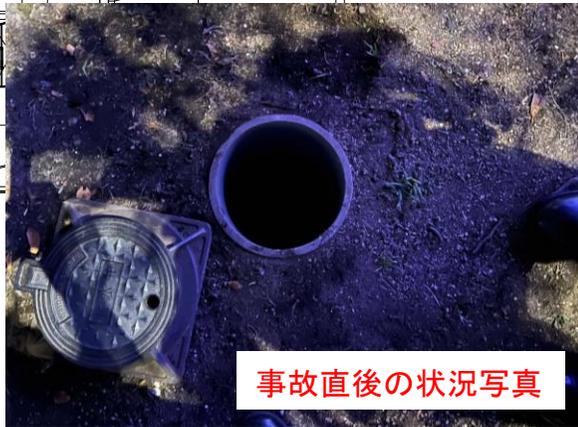
【内容】花畑広場の植栽帯の中にある水道止水栓保護管に左足の一部が入り、60代男性が怪我を負う事故が発生しました。 別紙位置図参照

花畑広場の植栽帯の中にある鉄蓋(水道止水栓蓋)が固定されていない状態であったにもかかわらず、対策工事や人が近づかないような安全対策が未実施であったため。

事故後の緊急点検により、事故発生箇所以外の2箇所において、同様の状態を確認したため、事故発生箇所と併せて対策工事を実施しました。
