整備案

① 宇土櫓－御着部屋櫓間  
復元想定断面図 S:1/50

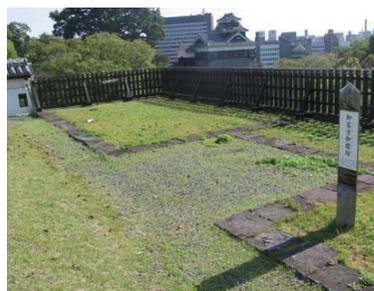
平面表示参考例  
<熊本城内：御客方御櫓跡>  
礎石を現し、壁部分については、木柵にて整備。  
表示により、かつての櫓を説明している。

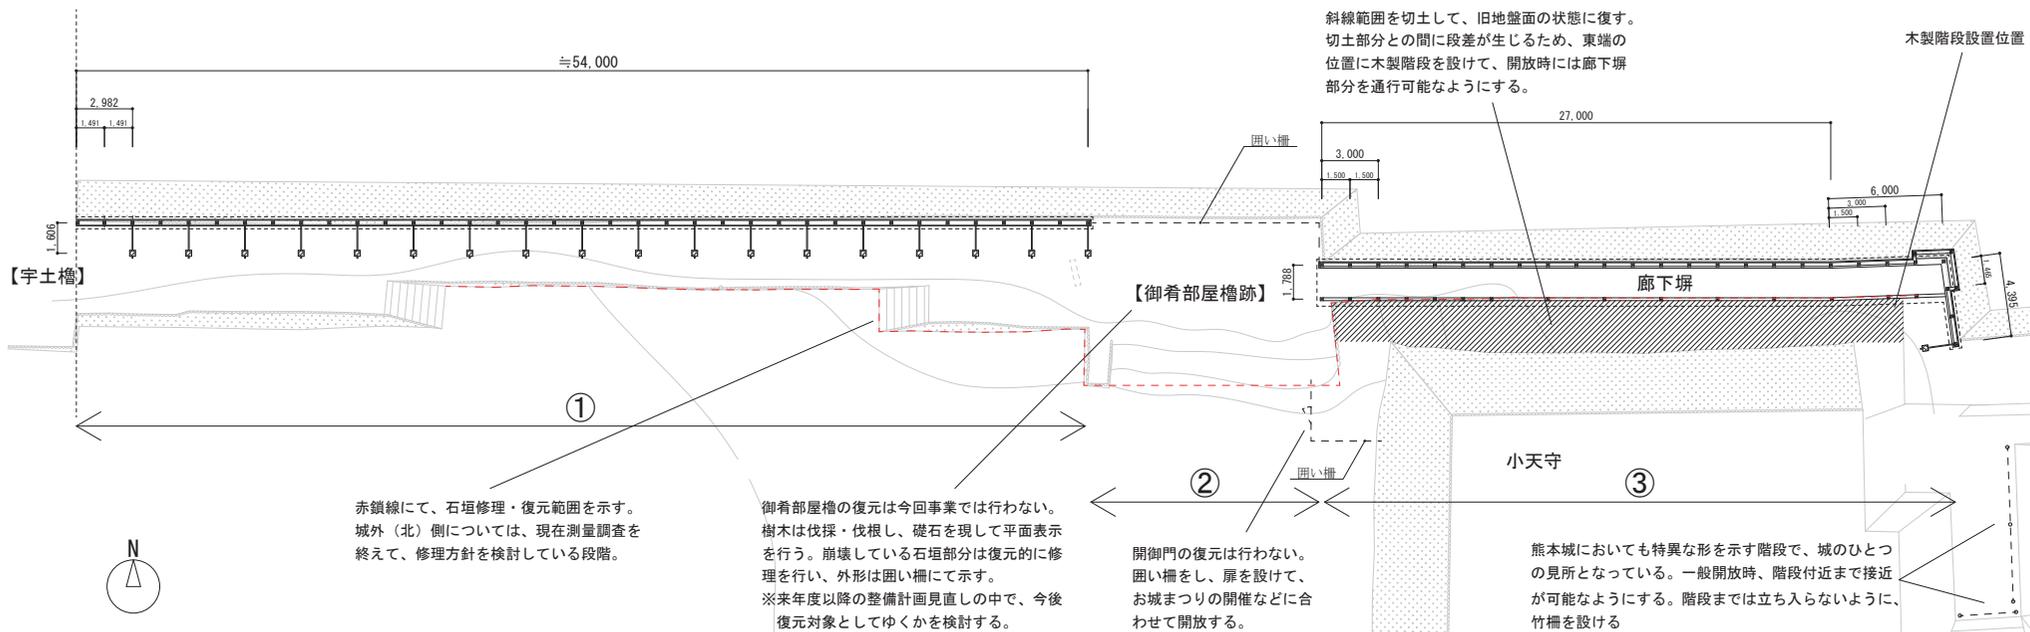
③ 御着部屋櫓－平櫓間  
復元想定断面図 S:1/50

方針) 「廊下堀」として復元。

課題) ・「廊下堀」の詳細  
城内側の仕様不明な箇所がある。

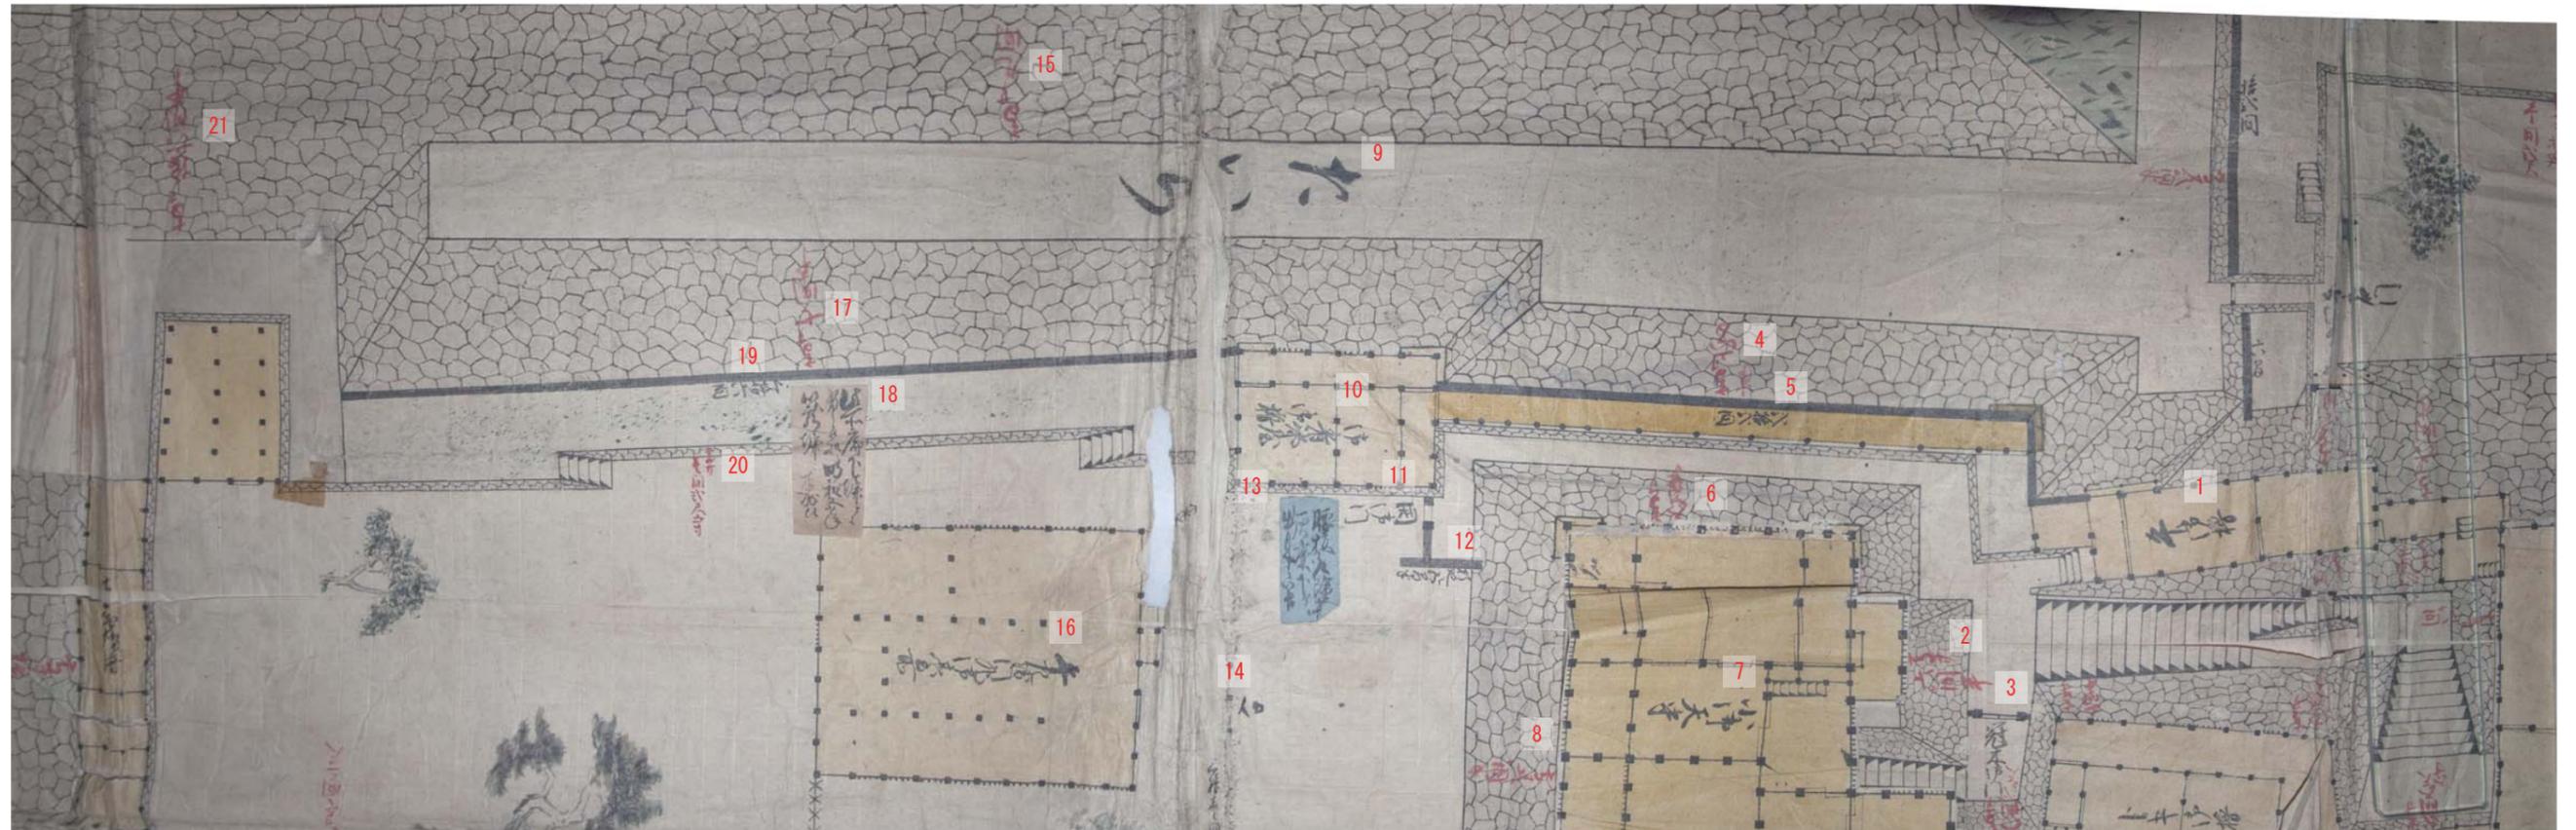
『御城内御絵図』

制作年代：明和6年（1769） 描写年代：明和6年（1769）

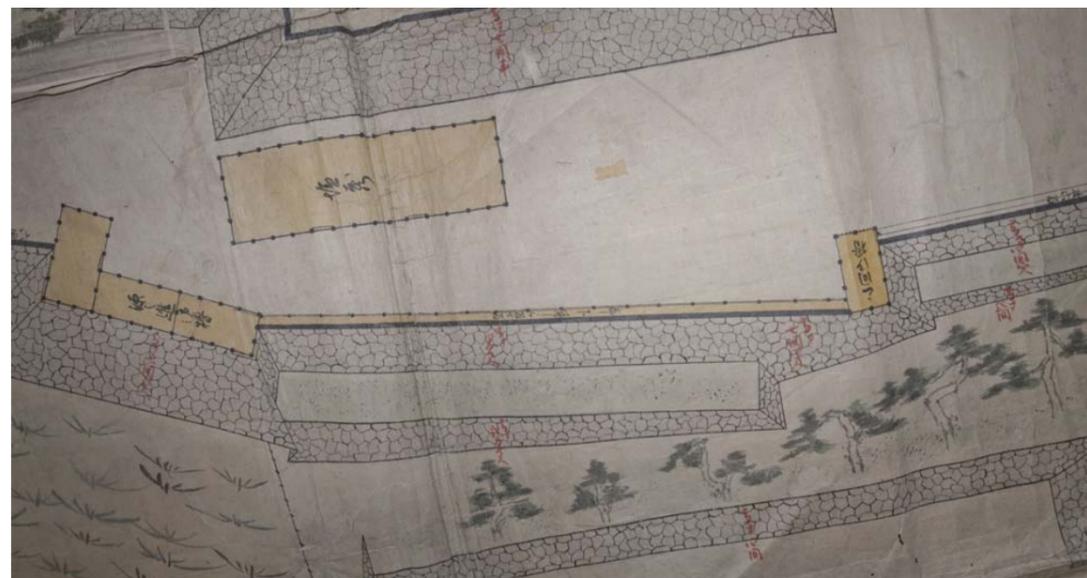
平左衛門丸堀部分拡大

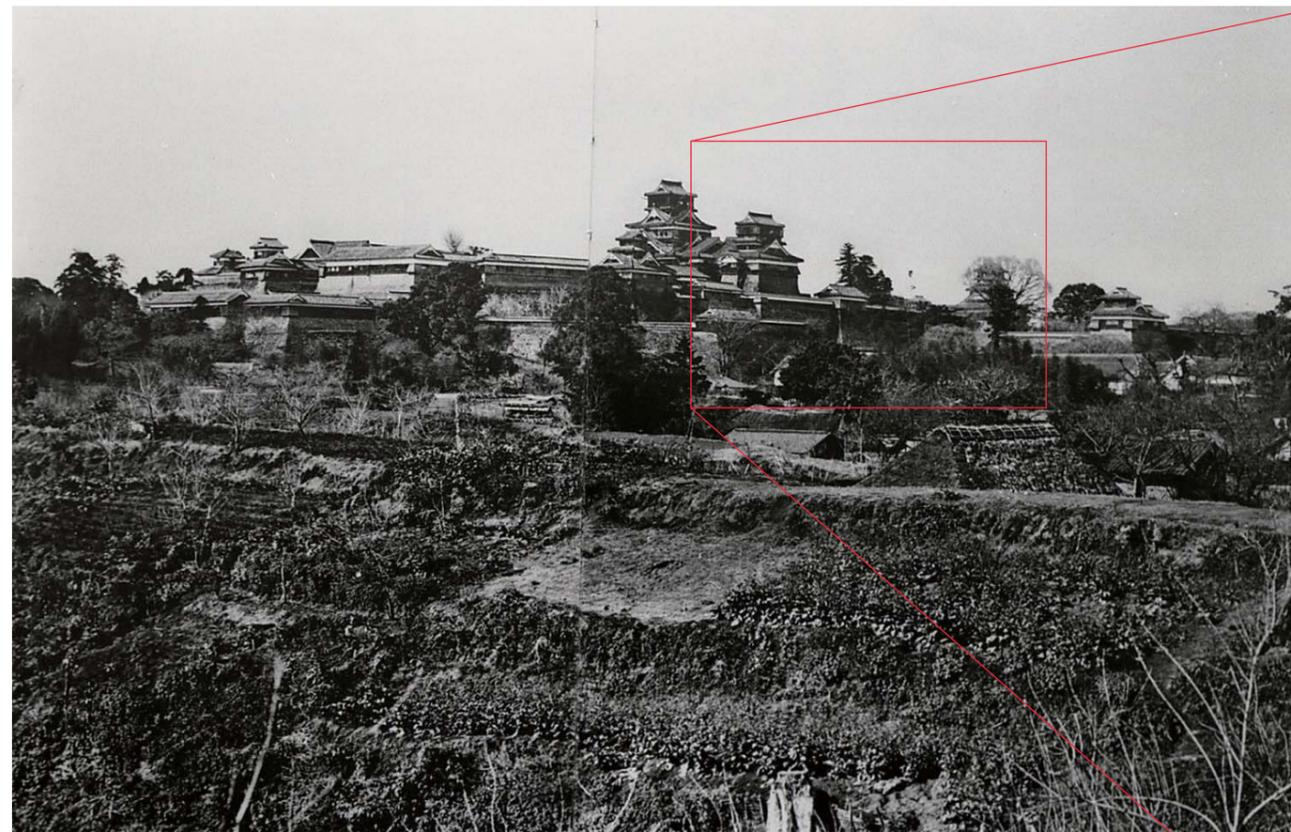
全体

熊本城の北東側坪井川より撮影された写真。

- ・御肴部屋櫓—平櫓間の塀(東側)、宇土櫓—御肴部屋櫓間の塀(西側)が写る。
- ・屋根は本瓦葺、壁は上半分が漆喰塗籠め、下半分が腰下見板張り。
- ・東側塀の屈折部分で棟が連続していない。
- ・東側塀の屈折部分に石落しが設けられている。
- ・西側は木々により、石落しの有無などの詳細が把握しづらい。(ただし、腰下見板部分の反射の加減からは、石落しは無いように見える。)

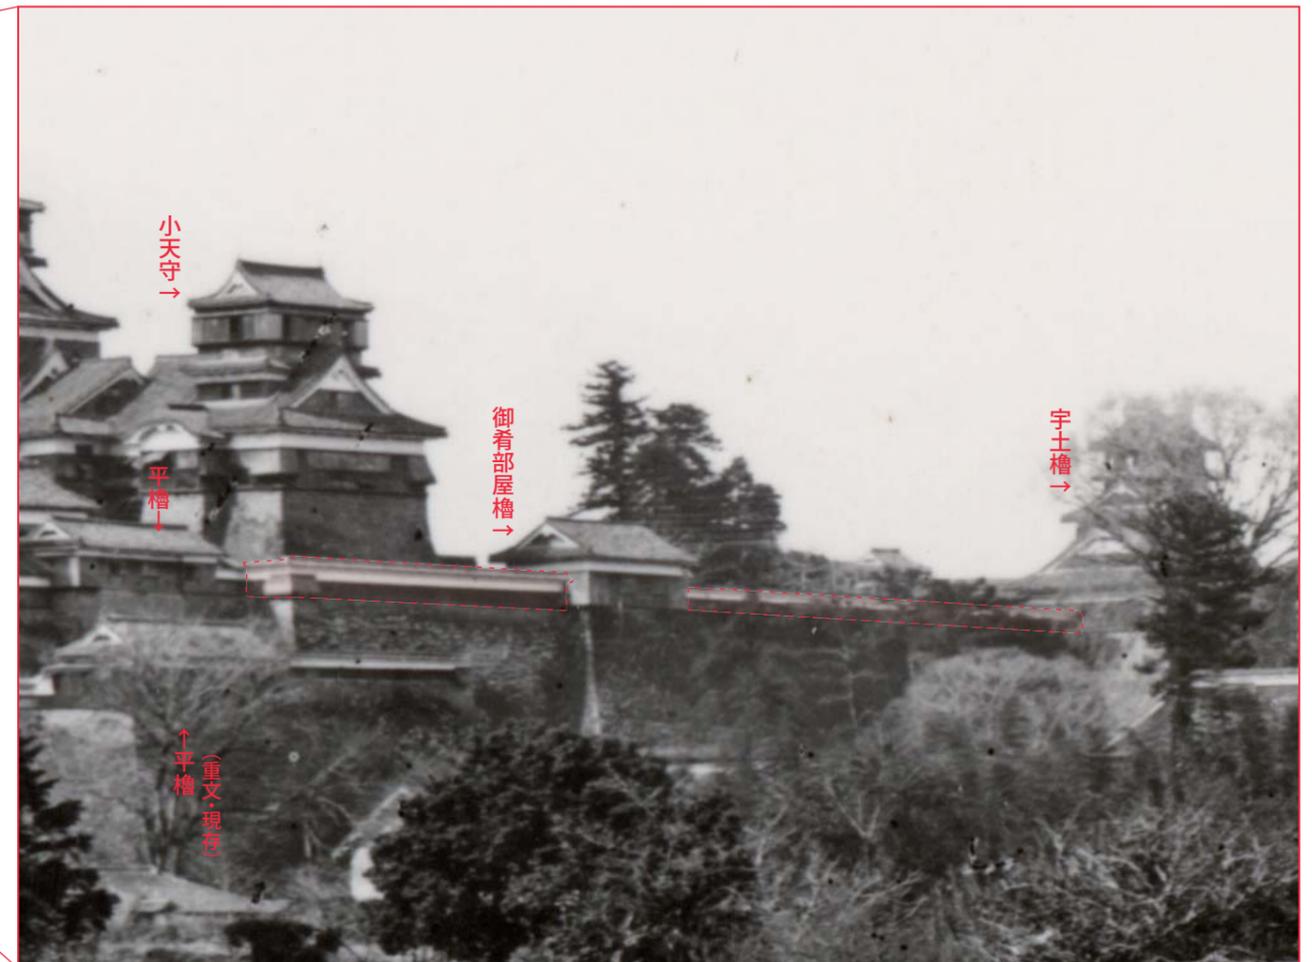
平左衛門丸塀部分拡大
