## 令和 3 年度（2021 年度） 第 1 回 特別史跡熊本城跡保存活用委員会 主な意見

## 史跡整備に伴う NHK 跡地の発掘調査について

## 千葉城地区（NHK跡地等）の史跡整備計画について

## 「熊本城みどり保存管理計画」について

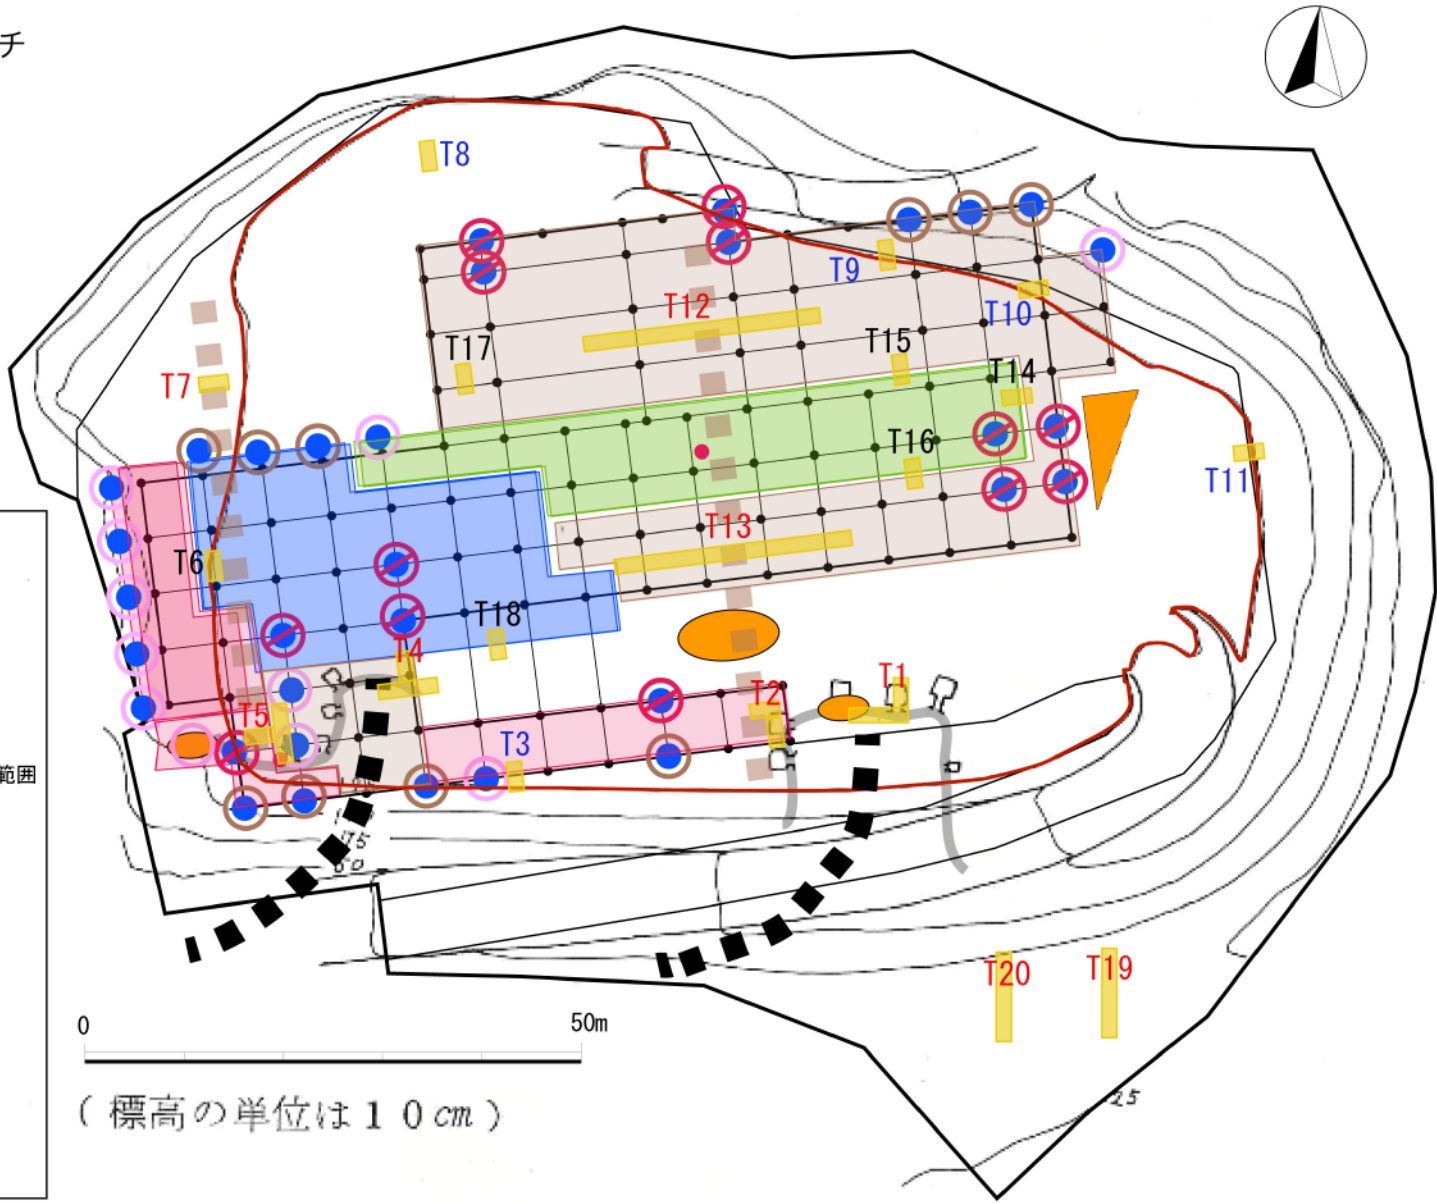
トレンチ配置案

### 3. 想定される遺構【トレンチ配置案（資料 2-2）参照】〔審議〕

●土手や溝、柵などの武家屋敷の区画を形成する構造物（T6、T7、T12、T13）

●武家屋敷への入口・通路（T1、T4、T19、T20）

| Tr 番号 | 設 定 目 的 |
| T1 | 近世遺構面・遺構確認(屋敷への入口、古墳時代の横穴) |
| T12 | 近世遺構面・遺構確認、屋舗境確認(土塁幅2~12m) |
| T19 | 近世遺構面・遺構確認(近世~近代の道路) |

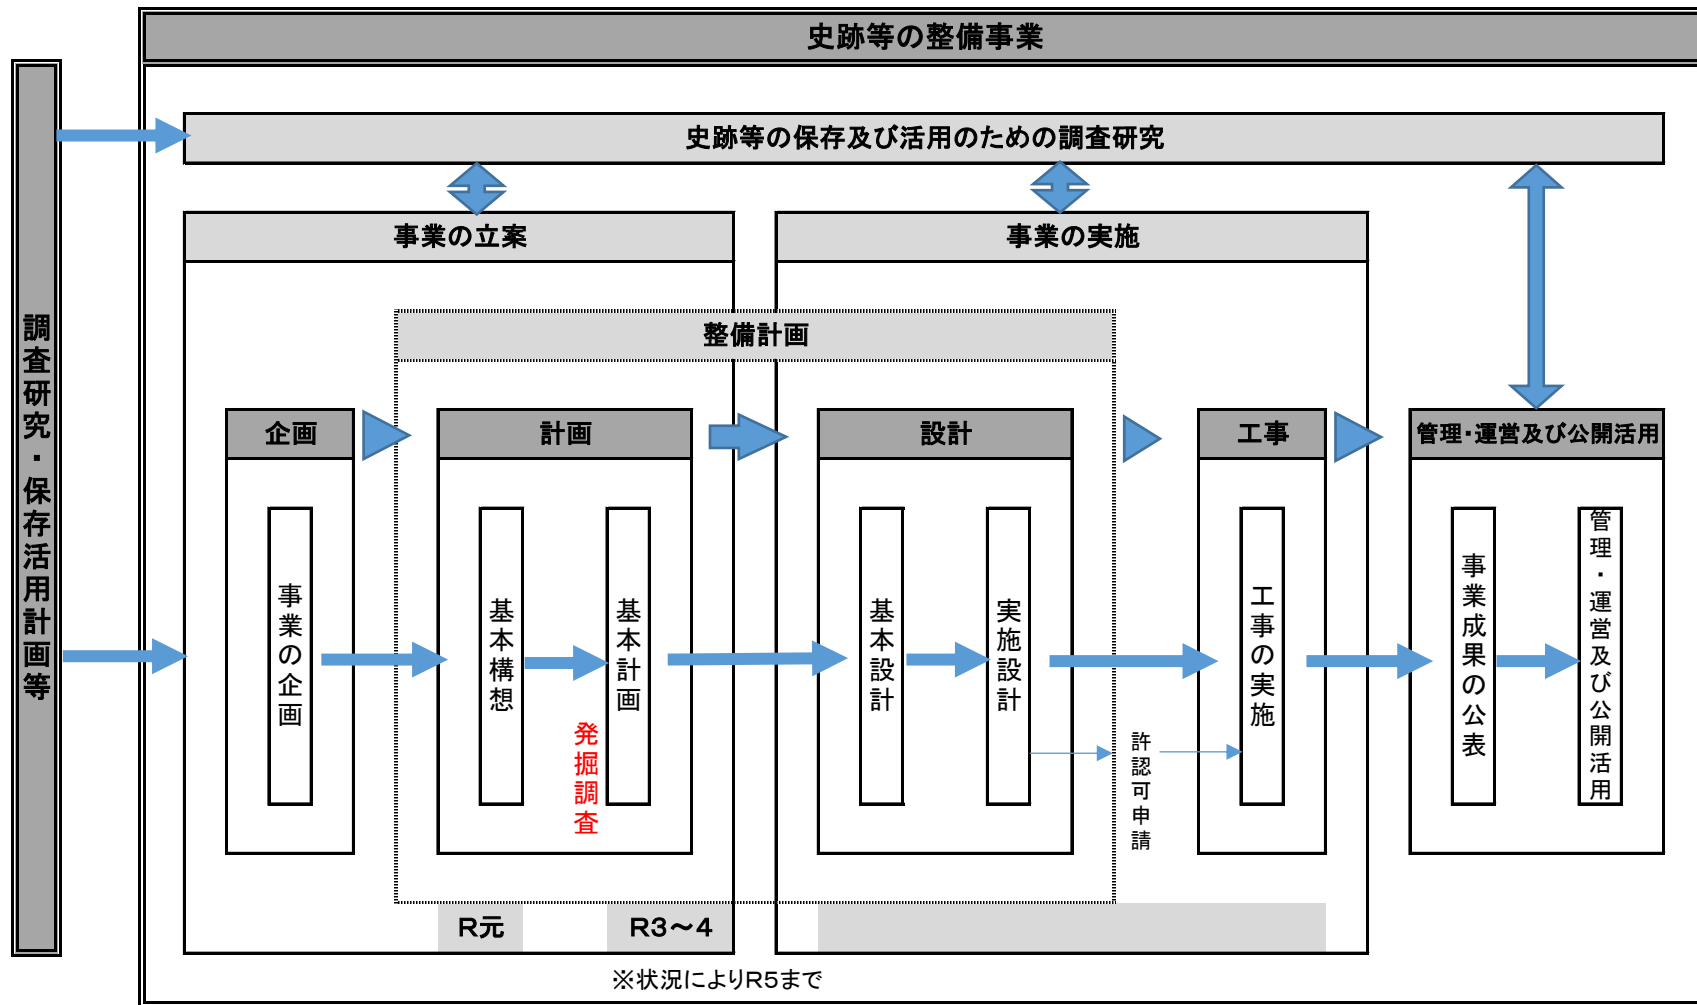
【参考】史跡等の整備事業の各過程（史跡整備の手引き（文化庁監修）より抜粋）

i 企画→ii 計画〔基本構想（ここまで実施済）→基本計画〕→iii 設計〔基本設計→実施設計〕→iv 工事の実施→v 管理運営・公開活用〔事業成果の公表→管理運営・公開活用〕

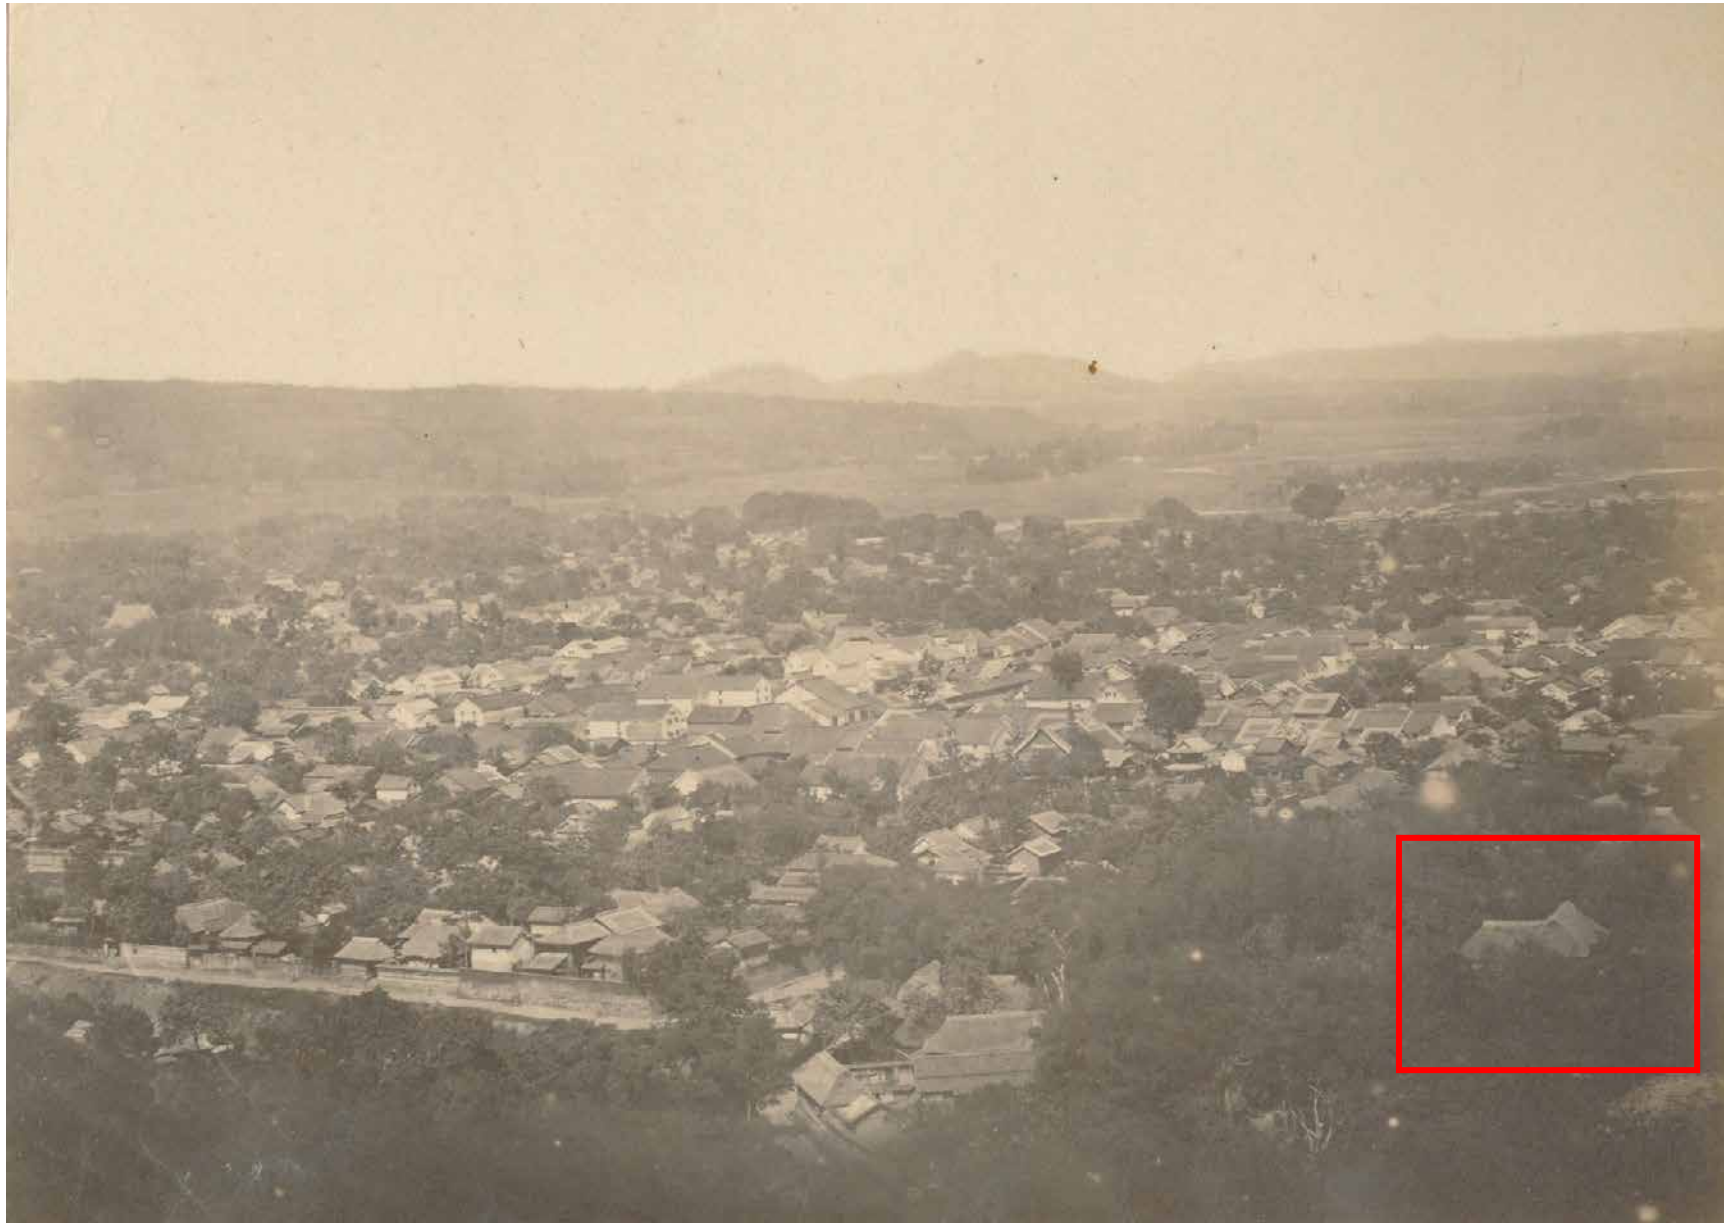
明治4年撮影  
大天守から東を見る  
(長崎大学附属図書館)

武家屋敷の屋根が写る

→東側は細川時代を通じて松野家（500 石）の屋敷地。西側は所有者が変遷し、江戸時代後期には一部藩施設（掃除方用屋敷）となる。古写真には屋敷の屋根が写るが、建物の平面配置は不明。

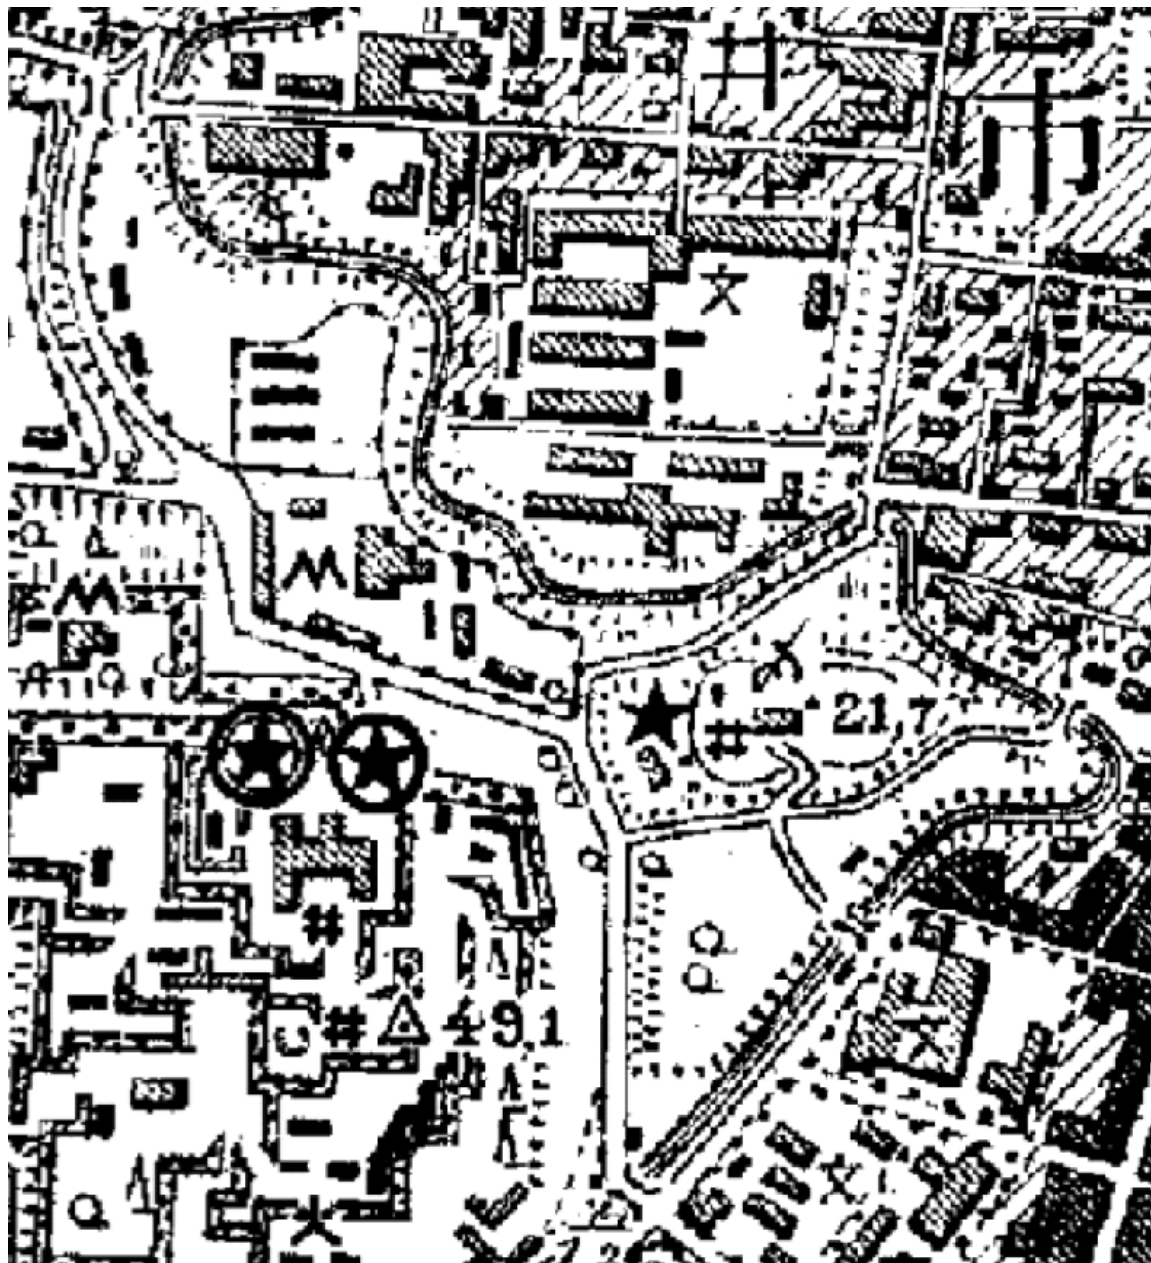
明治44年（1911）測量 5万分1地形図  
国土地理院HP 旧版地図

NHK跡地 標高21.7m 敷地西部に井戸あり

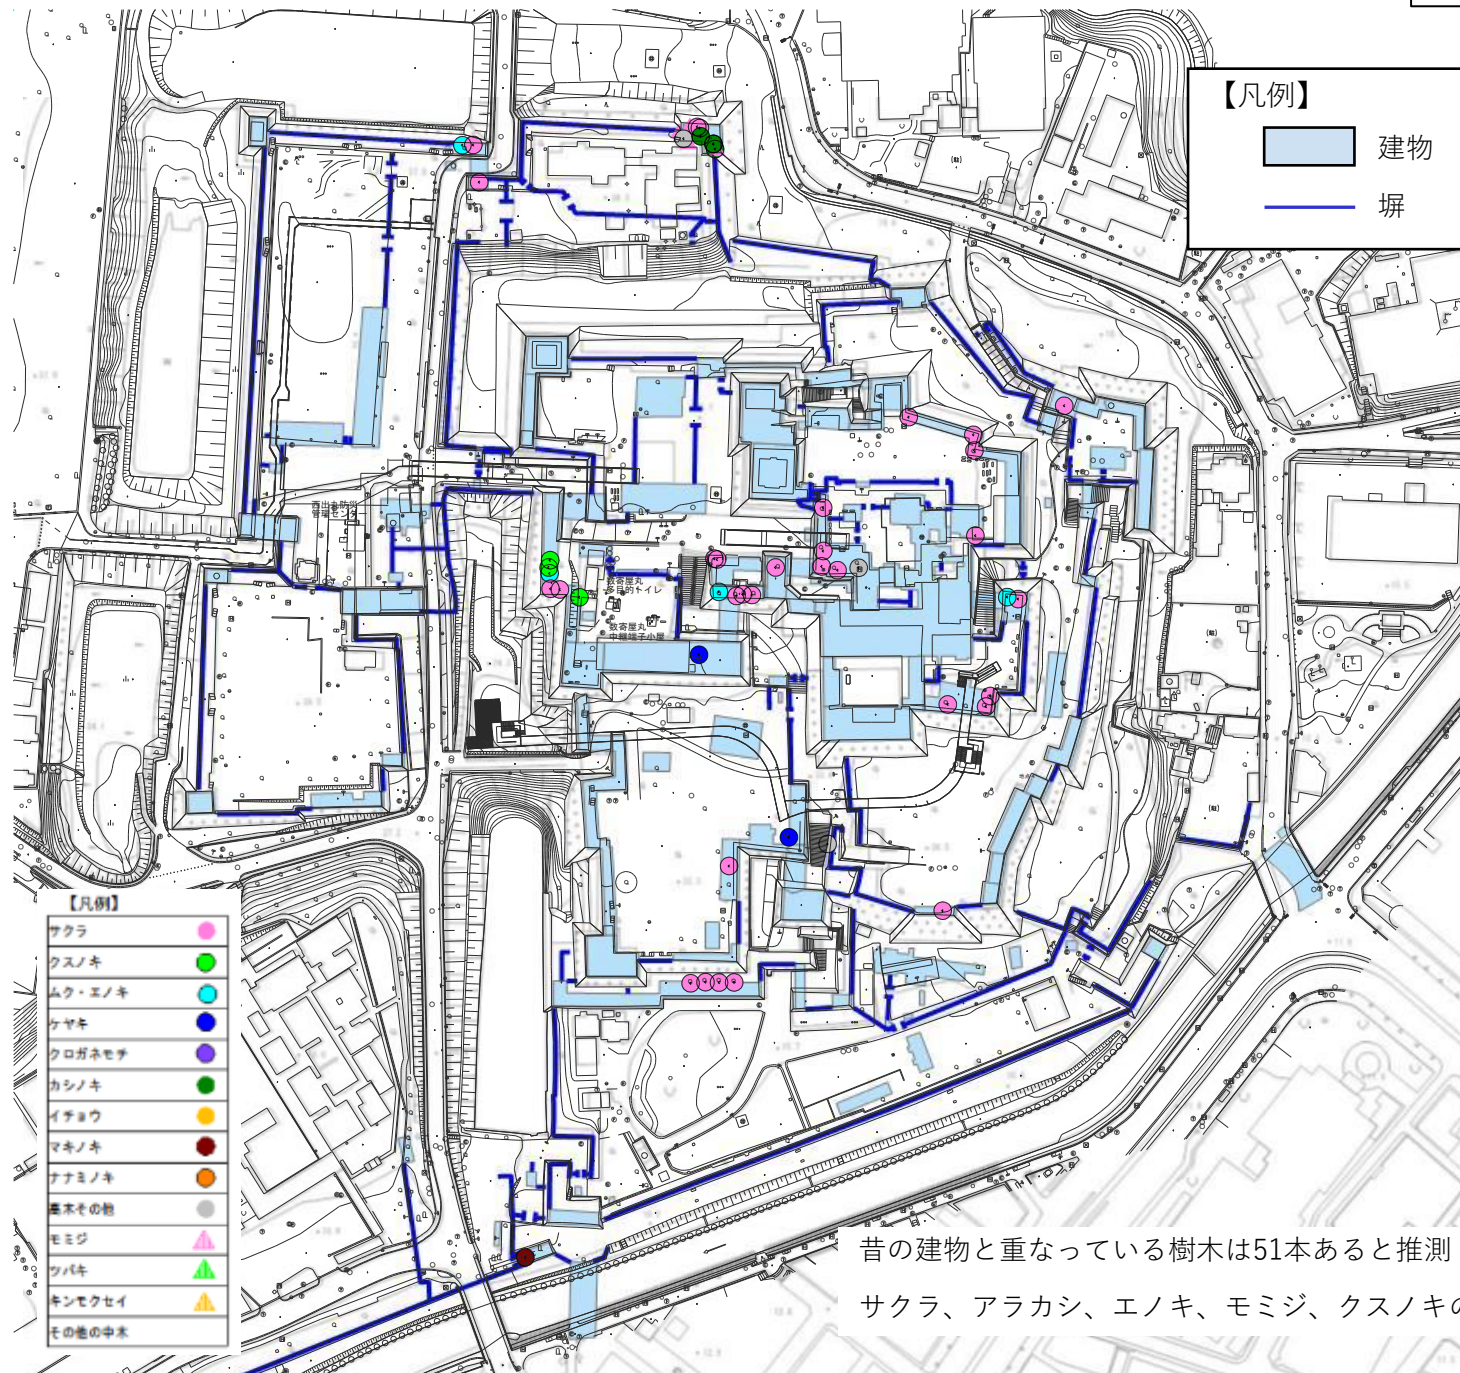
昔の建物と重なっている樹木は51本あると推測

サクラ、アラカシ、エノキ、モミジ、クスノキの順で多い

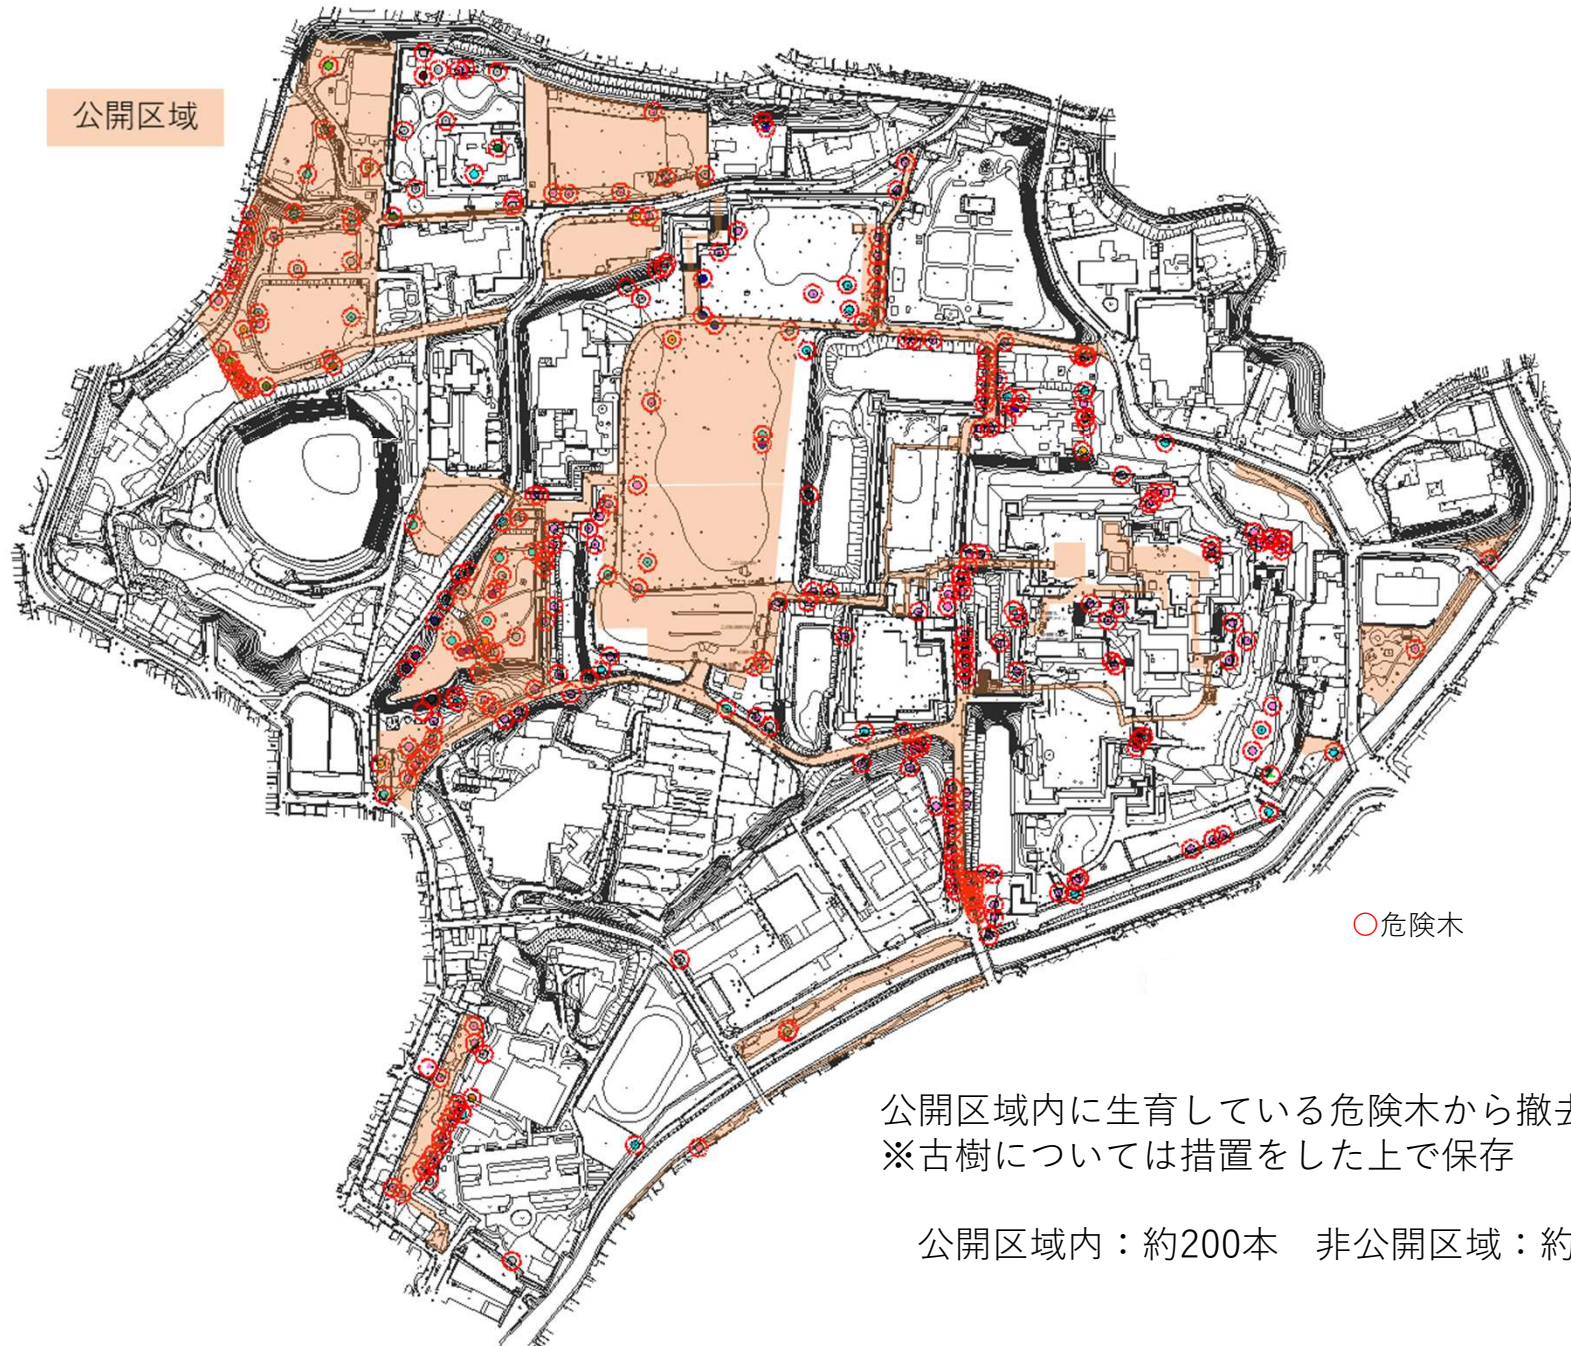
資料3-3-2

公開区域内に生育している危険木から撤去を行う  
※古樹については措置をした上で保存

公開区域内：約200本 非公開区域：約120本

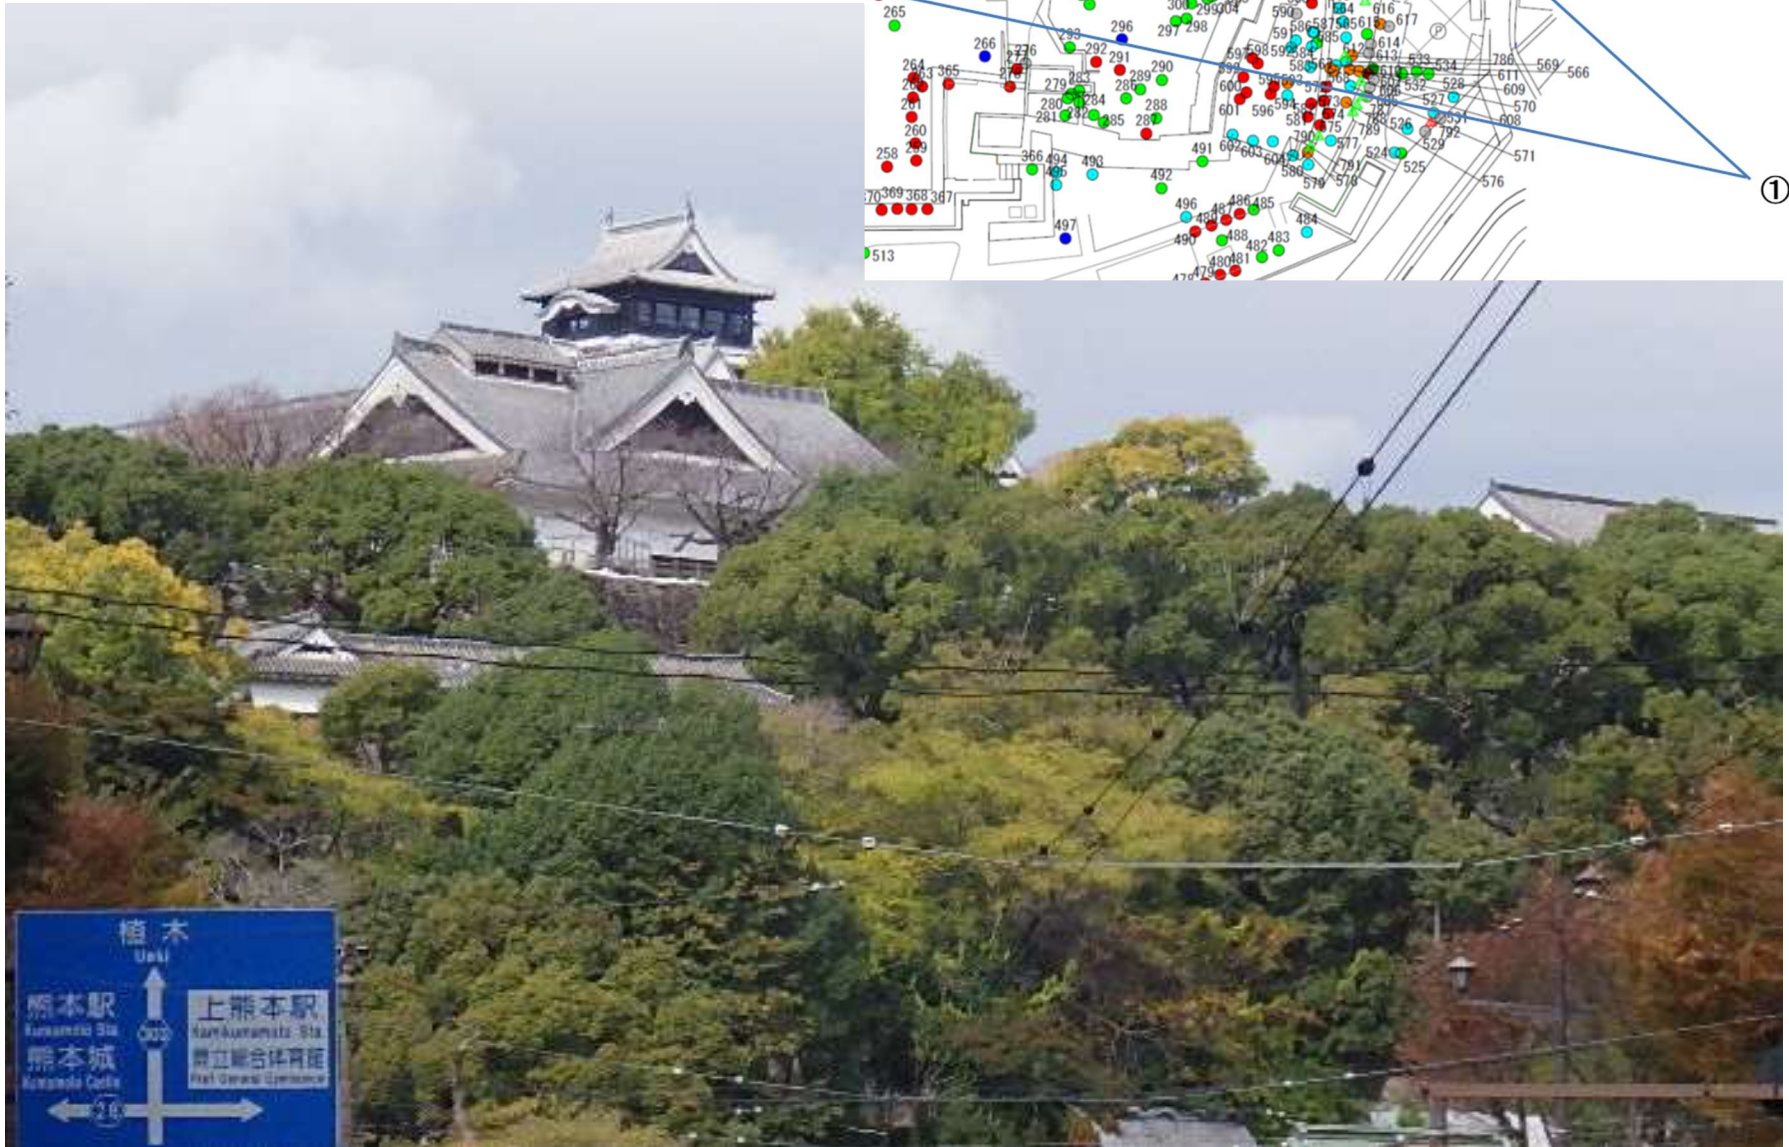
剪定前（令和3年11月上旬）

クスノキ 21 本に対して剪定を実施
