令和3年度（2021年度） 第3回 特別史跡熊本城跡保存活用委員会

「熊本城みどり保存管理計画」の策定に向けて

令和3年度熊本城復旧取組状況について①<本丸地区>

史跡整備に伴う NHK 跡地の発掘調査について

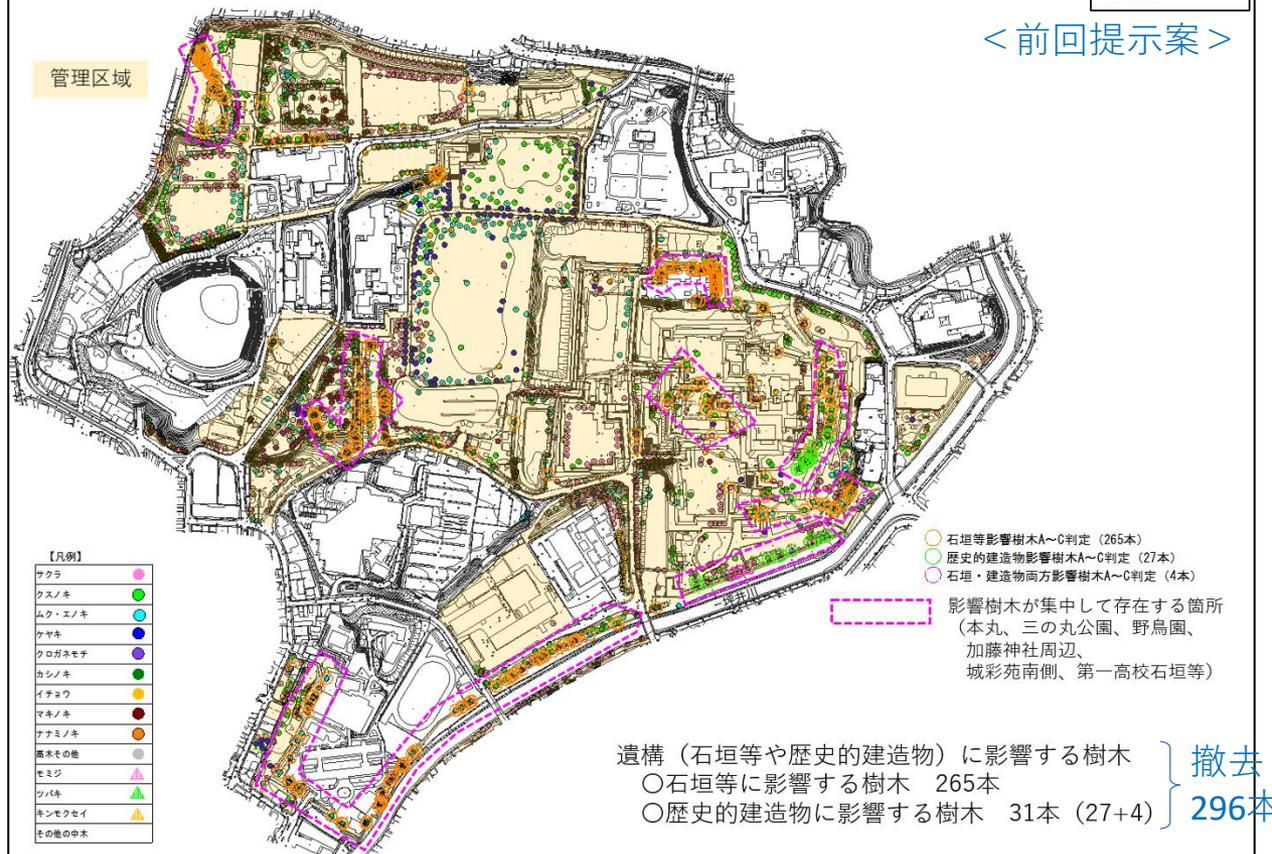
遺構影響樹木 位置図

< 前回提示案 >

- ・ 遺構保護のための樹木撤去の必要性は認める。
- ・ 撤去の量や進める速さについては調整が必要。
- ・ 撤去する理由を明確にし、市民にも分かりやすい形を提示すること。

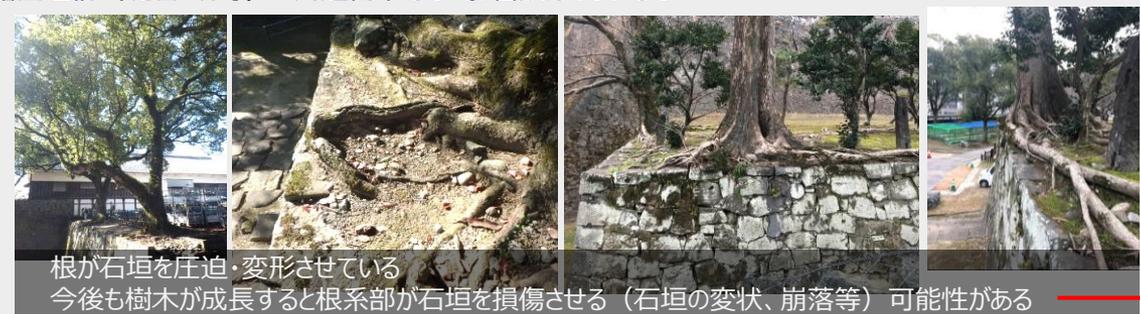
- ・石垣・露出遺構（礎石・溝等）に影響を与えている樹木（優先順位②③④⑤⑧⑨⑩）
 石垣、露出遺構（礎石・溝等）の周辺樹木でその影響が認められるもの

根が石垣を圧迫・変形させている
 今後も樹木が成長すると根系部が石垣を損傷させる（石垣の変状、崩落等）可能性がある

・危険木撤去で倒木の被害は防げる。
 ・それ以外の健全木は根系部が遺構に影響を及ぼす。
 →**樹木撤去**の必要

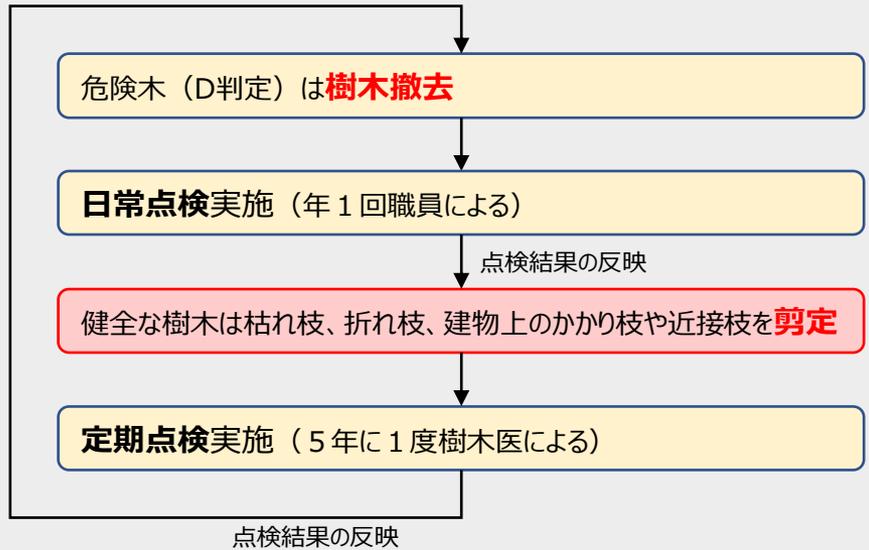
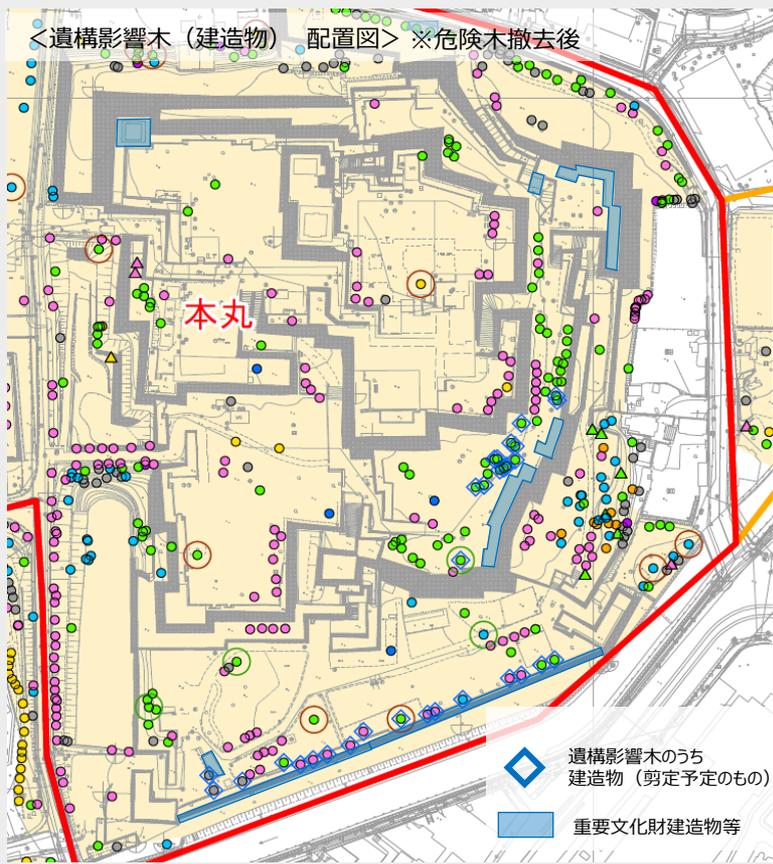
重要文化財建造物等に影響する樹木

重要文化財建造物等に影響する樹木については、点検等の日常管理を適切に実施し、必要に応じ適時に剪定を行っていくことで被害を未然に防ぐ。

樹種	A	B	C	本数
	健全	健全に近い	要注意	
ウスギモクセイ	2	0	0	2
エノキ	0	0	0	0
クスノキ	13	3	2	18
サクラ	2	0	7	9
チシャノキ	1	0	0	1
ムクノキ	0	0	1	1
計	18	3	10	31

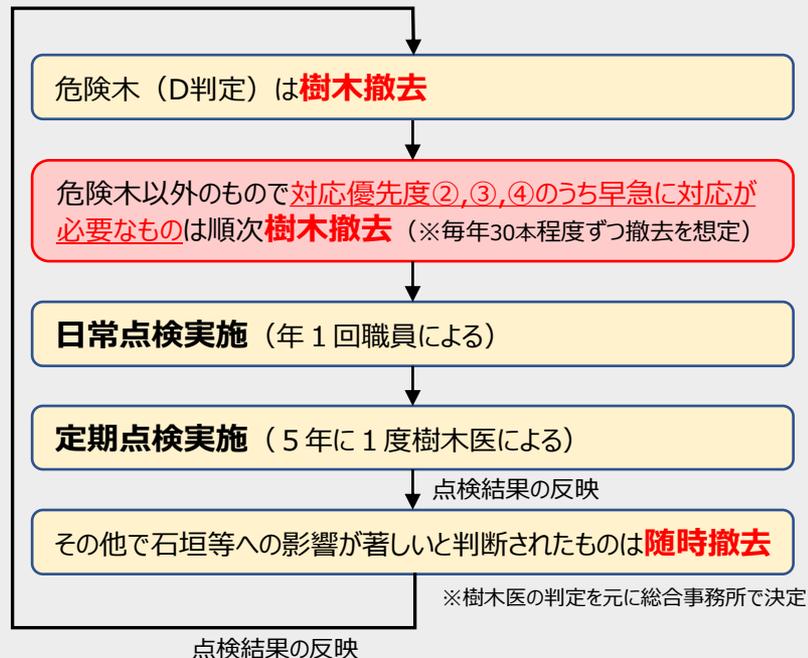
石垣等の遺構影響木については、対応優先度の高いもののうち、さらに石垣等との離隔から検討し、現場状況も勘察した中で、早急に対応が必要だと選出した樹木から撤去の対応を行う。

（景観が激変しないよう年に30本程度ずつ進める。）

撤去	経過観察	現状維持	計
②本質的価値そのものの石垣面上の樹木	24	0	0	24
③ " 天端上の樹木および天端石に影響を与える樹木	118	4	18	140
④ " 基底部に影響を与える可能性の高い樹木	30	3	2	35
⑤建物遺構（礎石等）に影響を与えている樹木	0	32	4	36
⑧本質的価値を補助する石垣面上の樹木	0	12	0	12
⑨ " 天端上の樹木および天端石に影響を与える樹木	0	17	3	20
⑩ " 基底部に影響を与える可能性の高い樹木	0	2	0	2
計	172	70	27	269

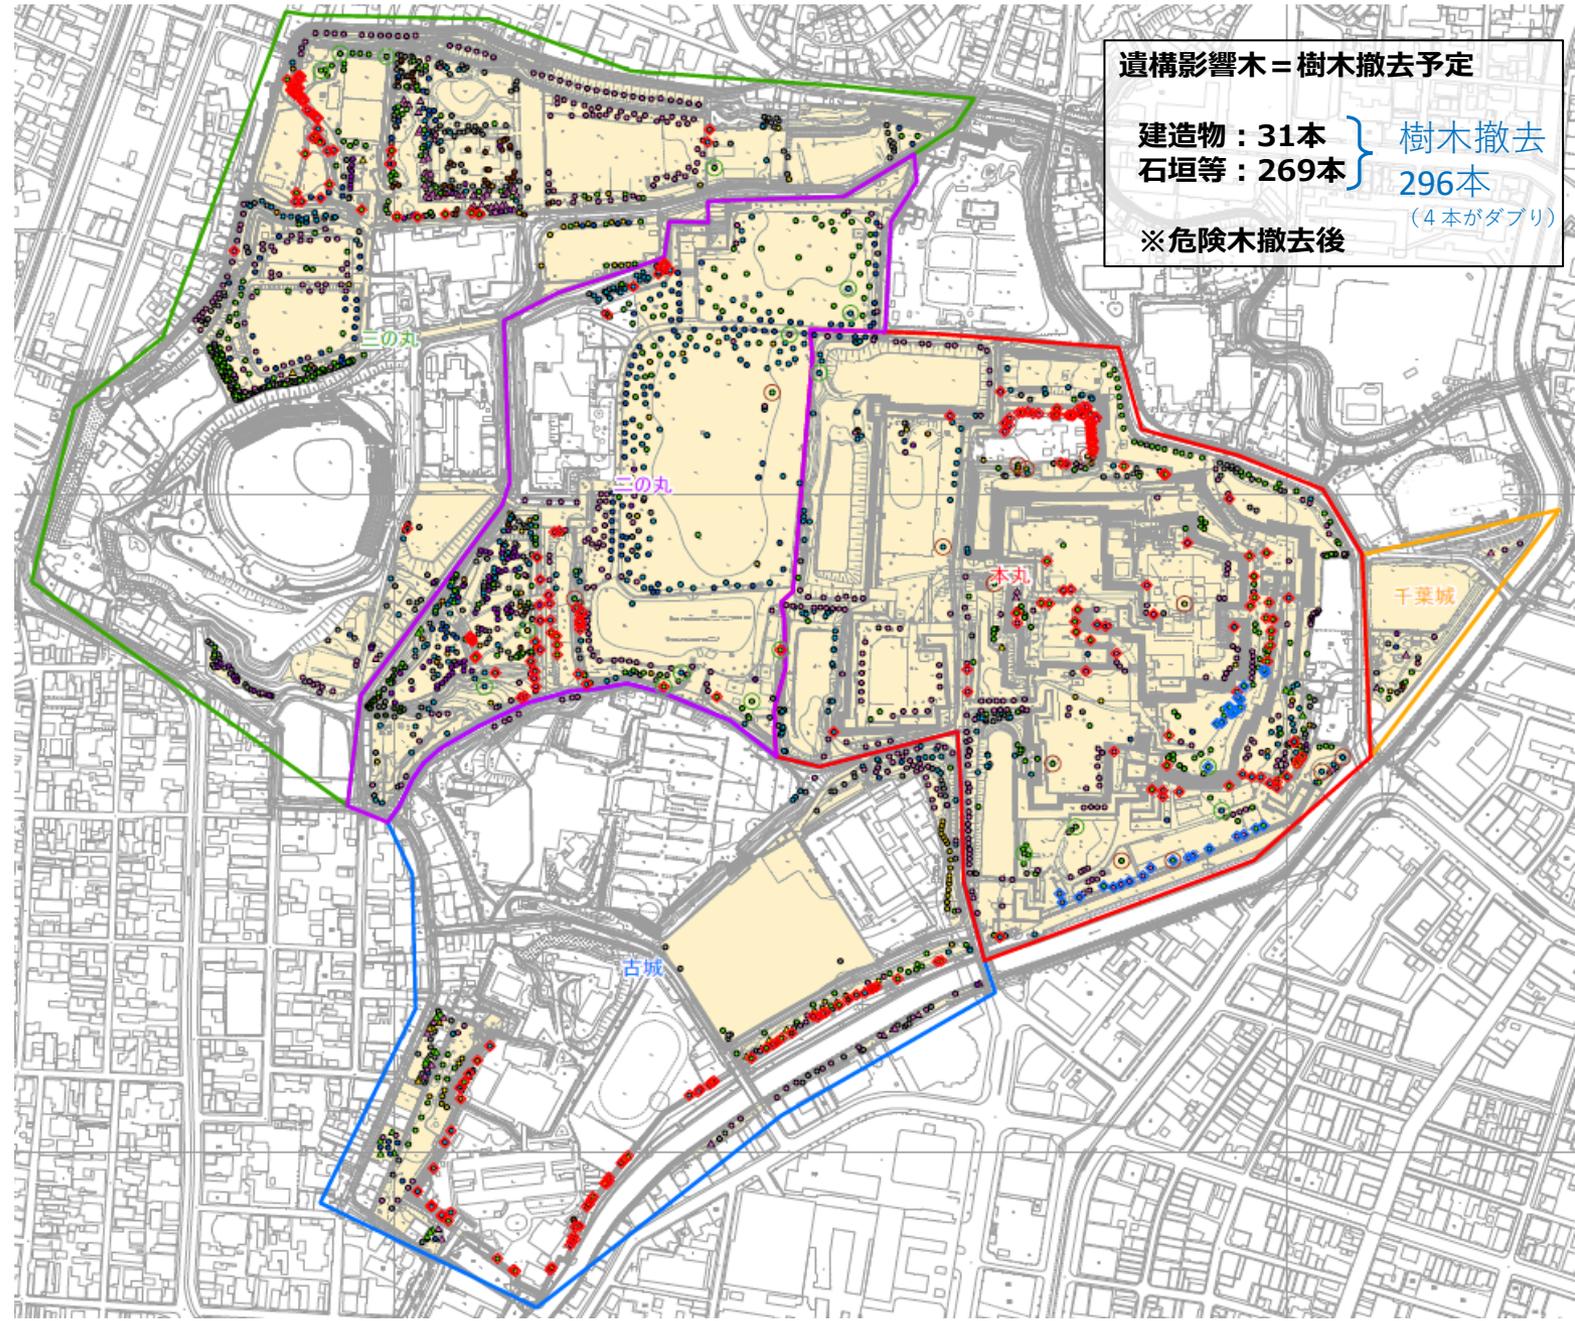
遺構影響木 位置図 (前回委員会報告時点での案)

遺構影響木 = 樹木撤去予定

建造物 : 31本 } 樹木撤去
 石垣等 : 269本 } 296本
 (4本がダブル)
 ※危険木撤去後

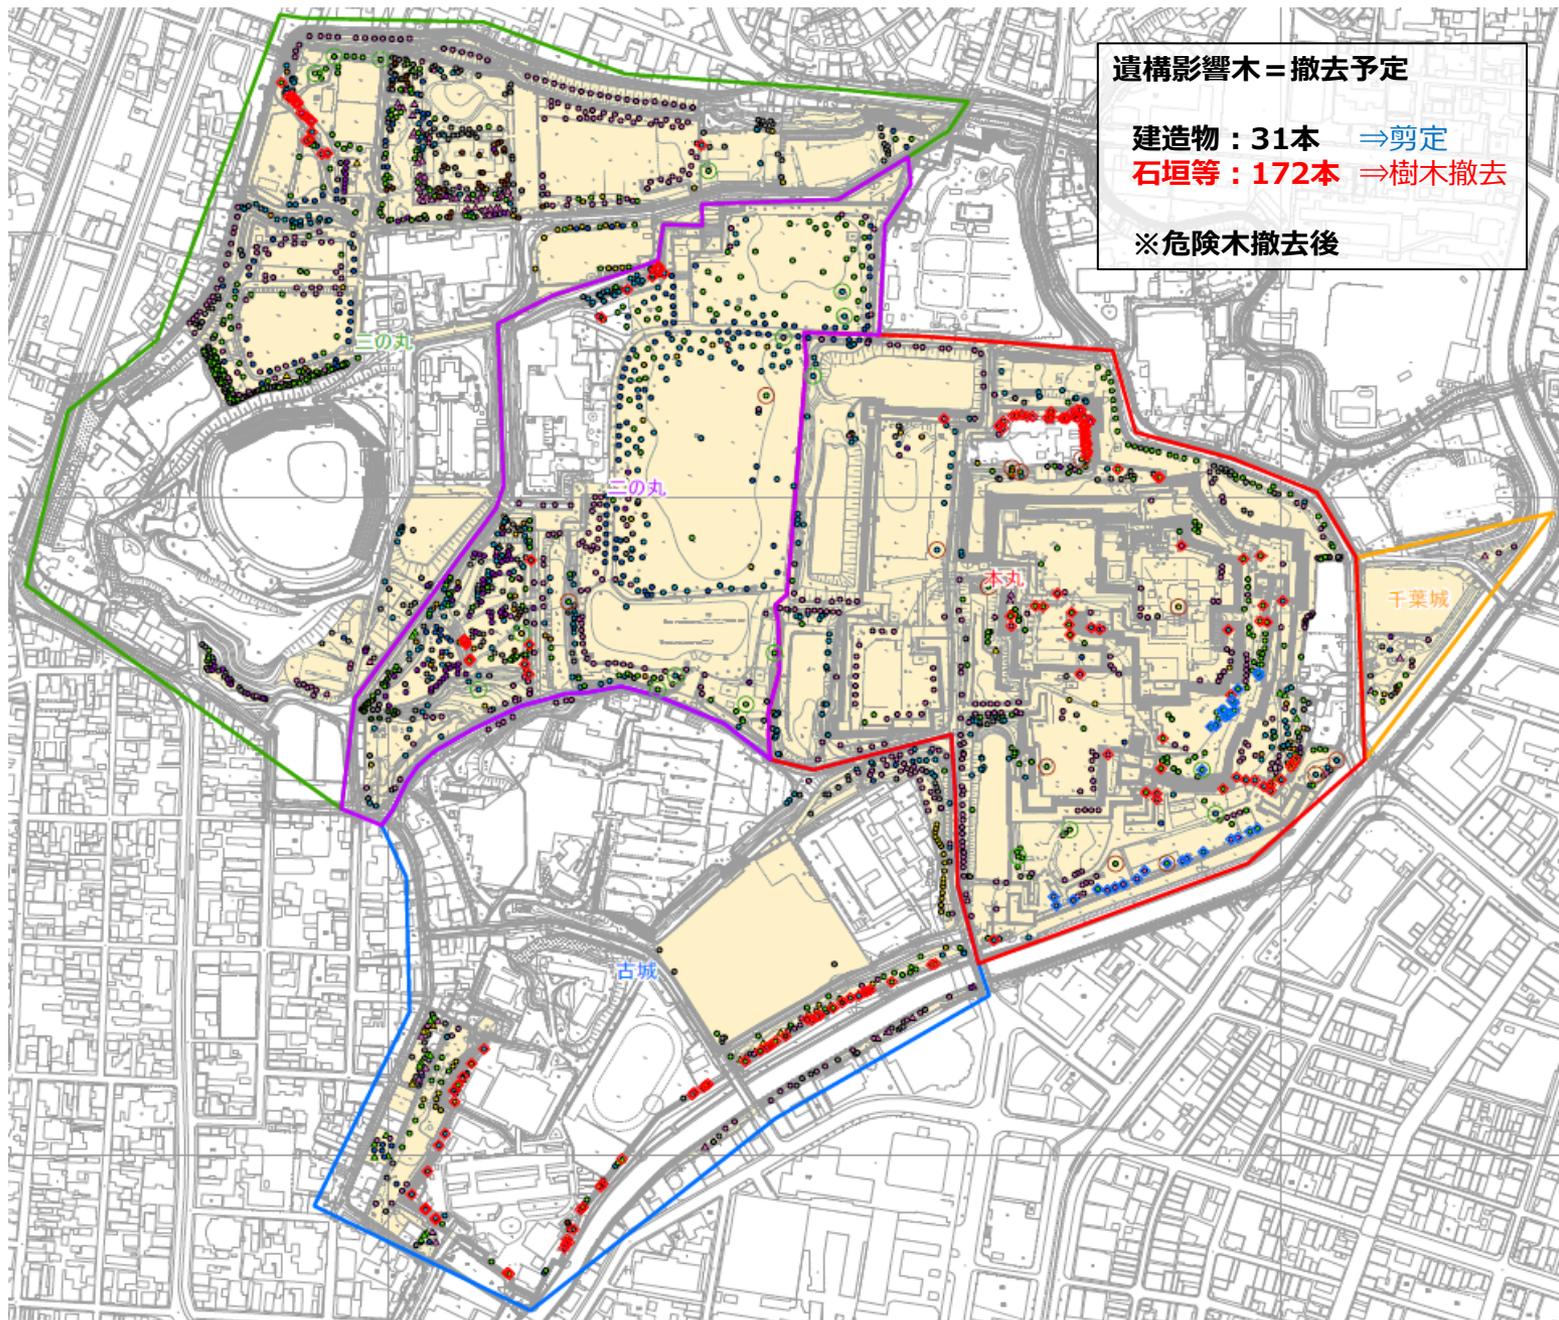
遺構影響木 位置図 (今回修正案) 撤去・剪定予定樹木

遺構影響木 = 撤去予定

建造物 : 31本 ⇒ 剪定
 石垣等 : 172本 ⇒ 樹木撤去

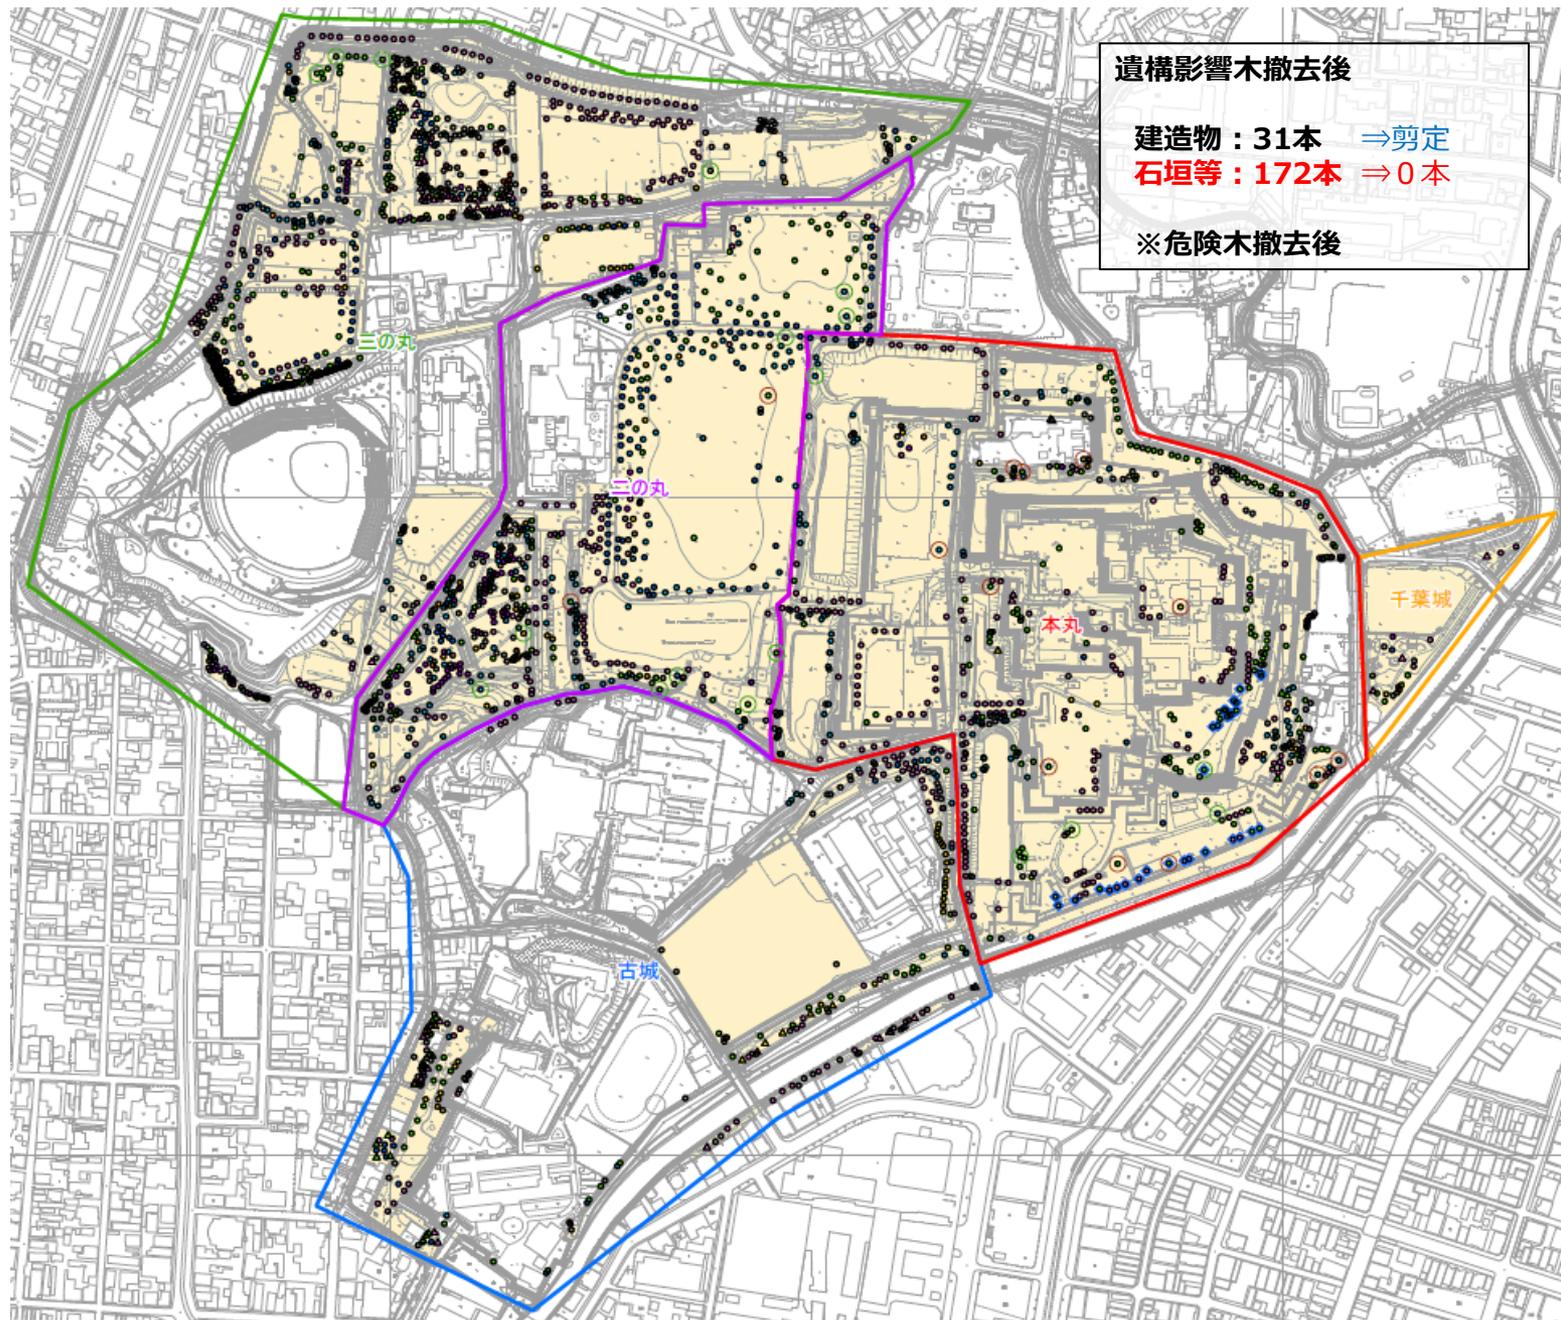
遺構影響木 位置図 (撤去後) ※年間30本程度ずつ撤去

遺構影響木撤去後

建築物：31本 → 剪定
 石垣等：172本 → 0本

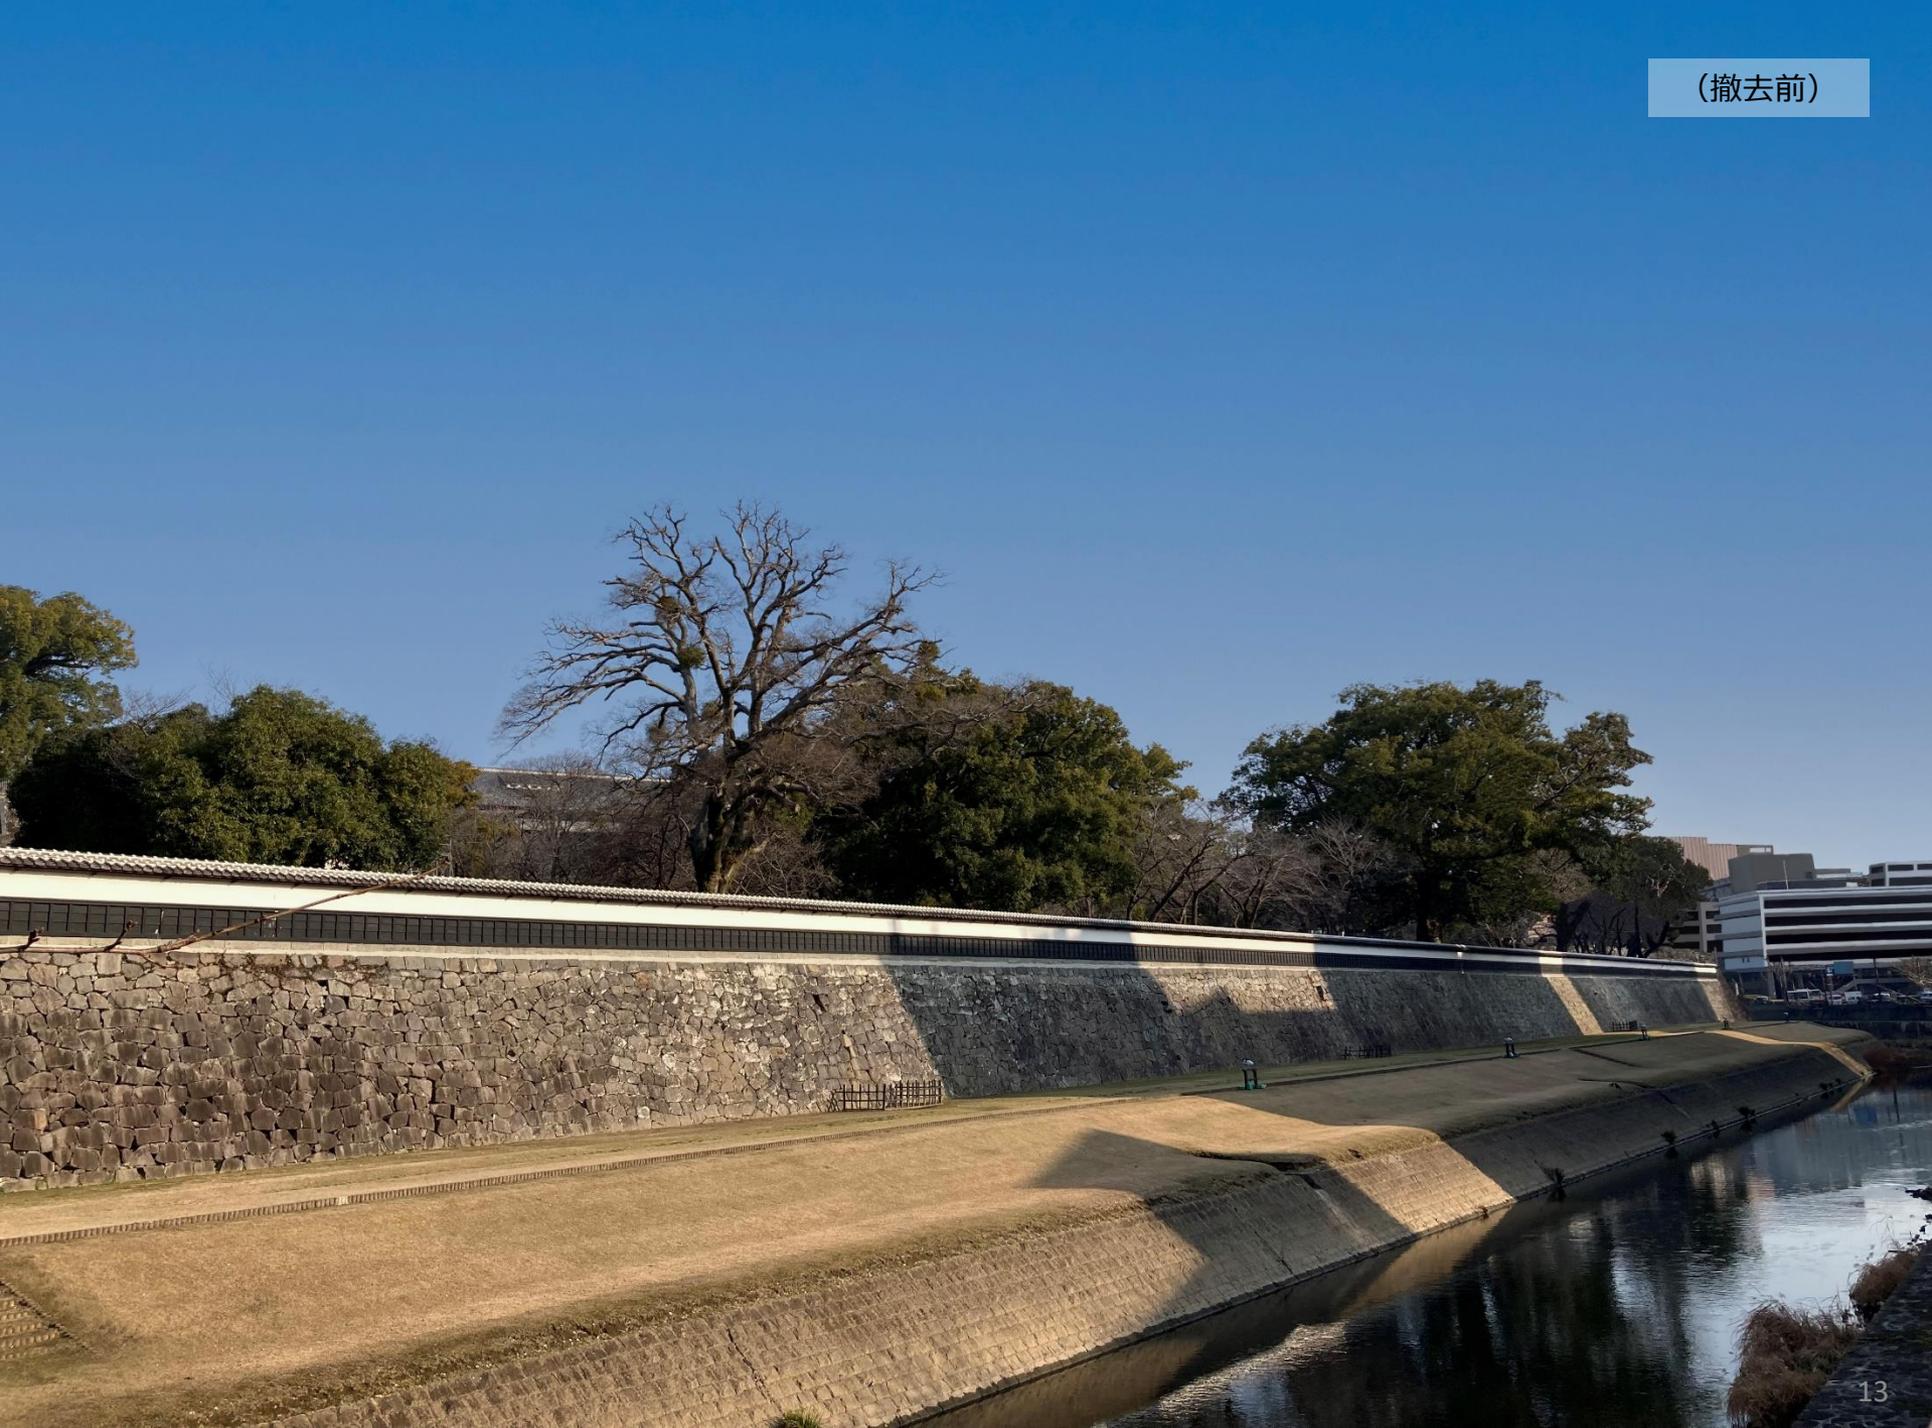
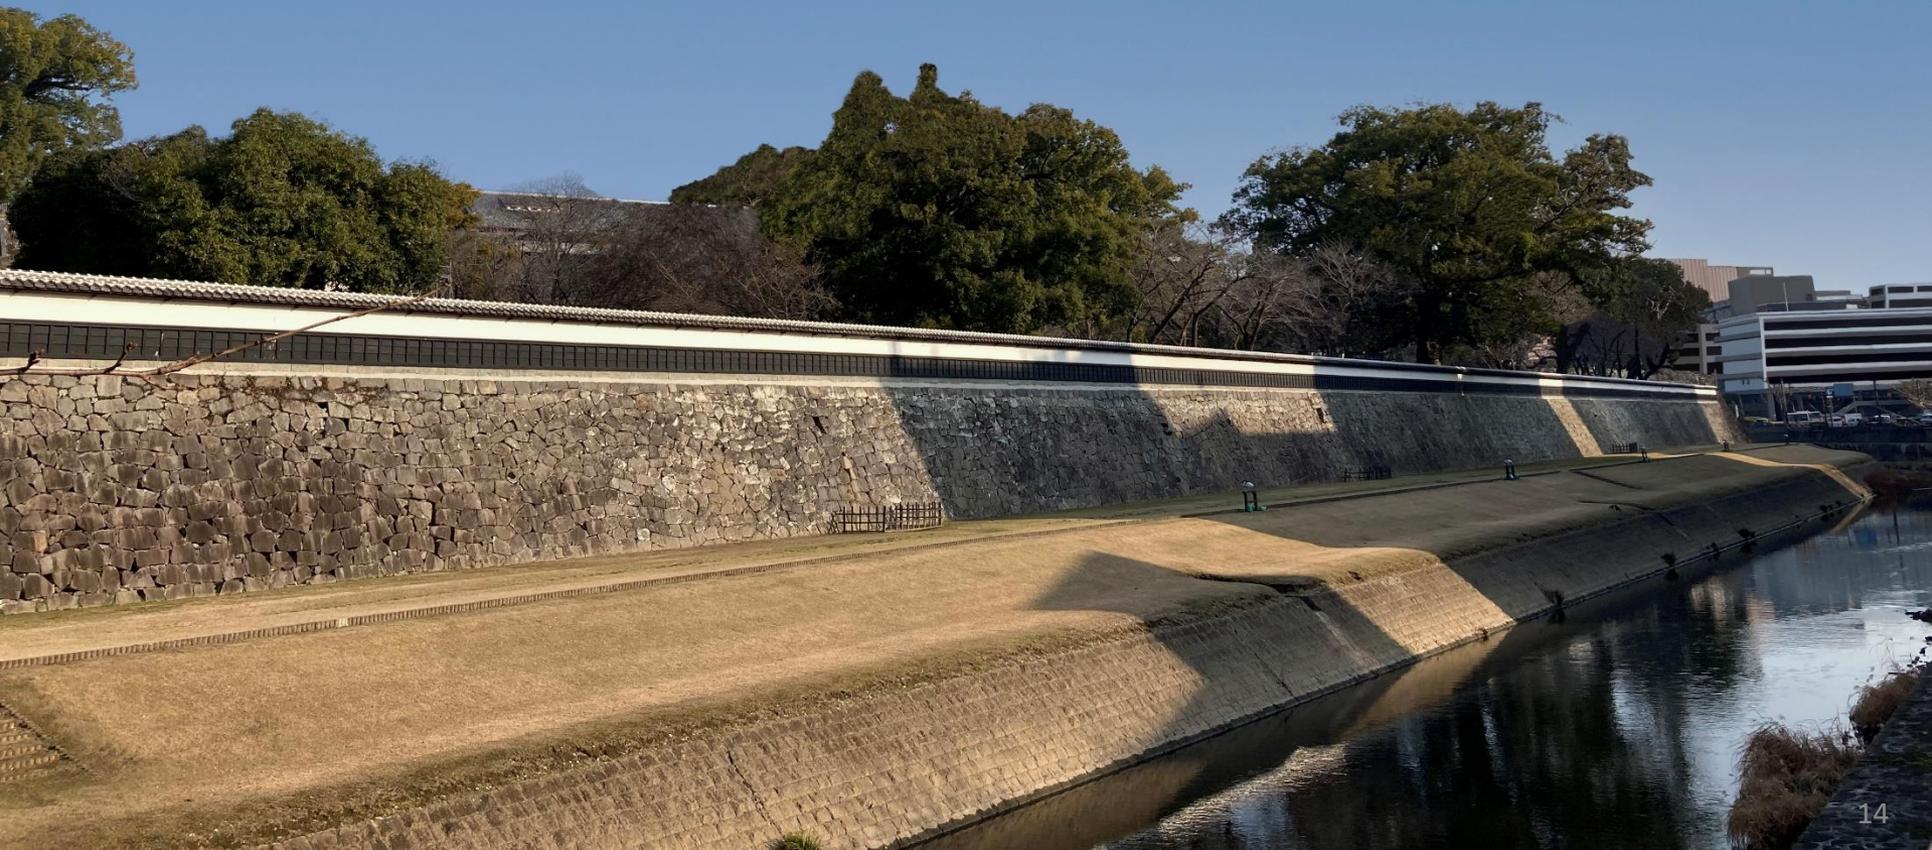
③景観に関する検討 遺構影響木・危険木 撤去前後の景観変化 位置：長堀沿い

前回委員会のご意見：・危険木等撤去後の景観について写真加工などで分かりやすく示すこと。
・長堀沿いは殆ど桜が無くなり市民馴染みの景観が変化する危惧あり。

(撤去前)

(撤去後)

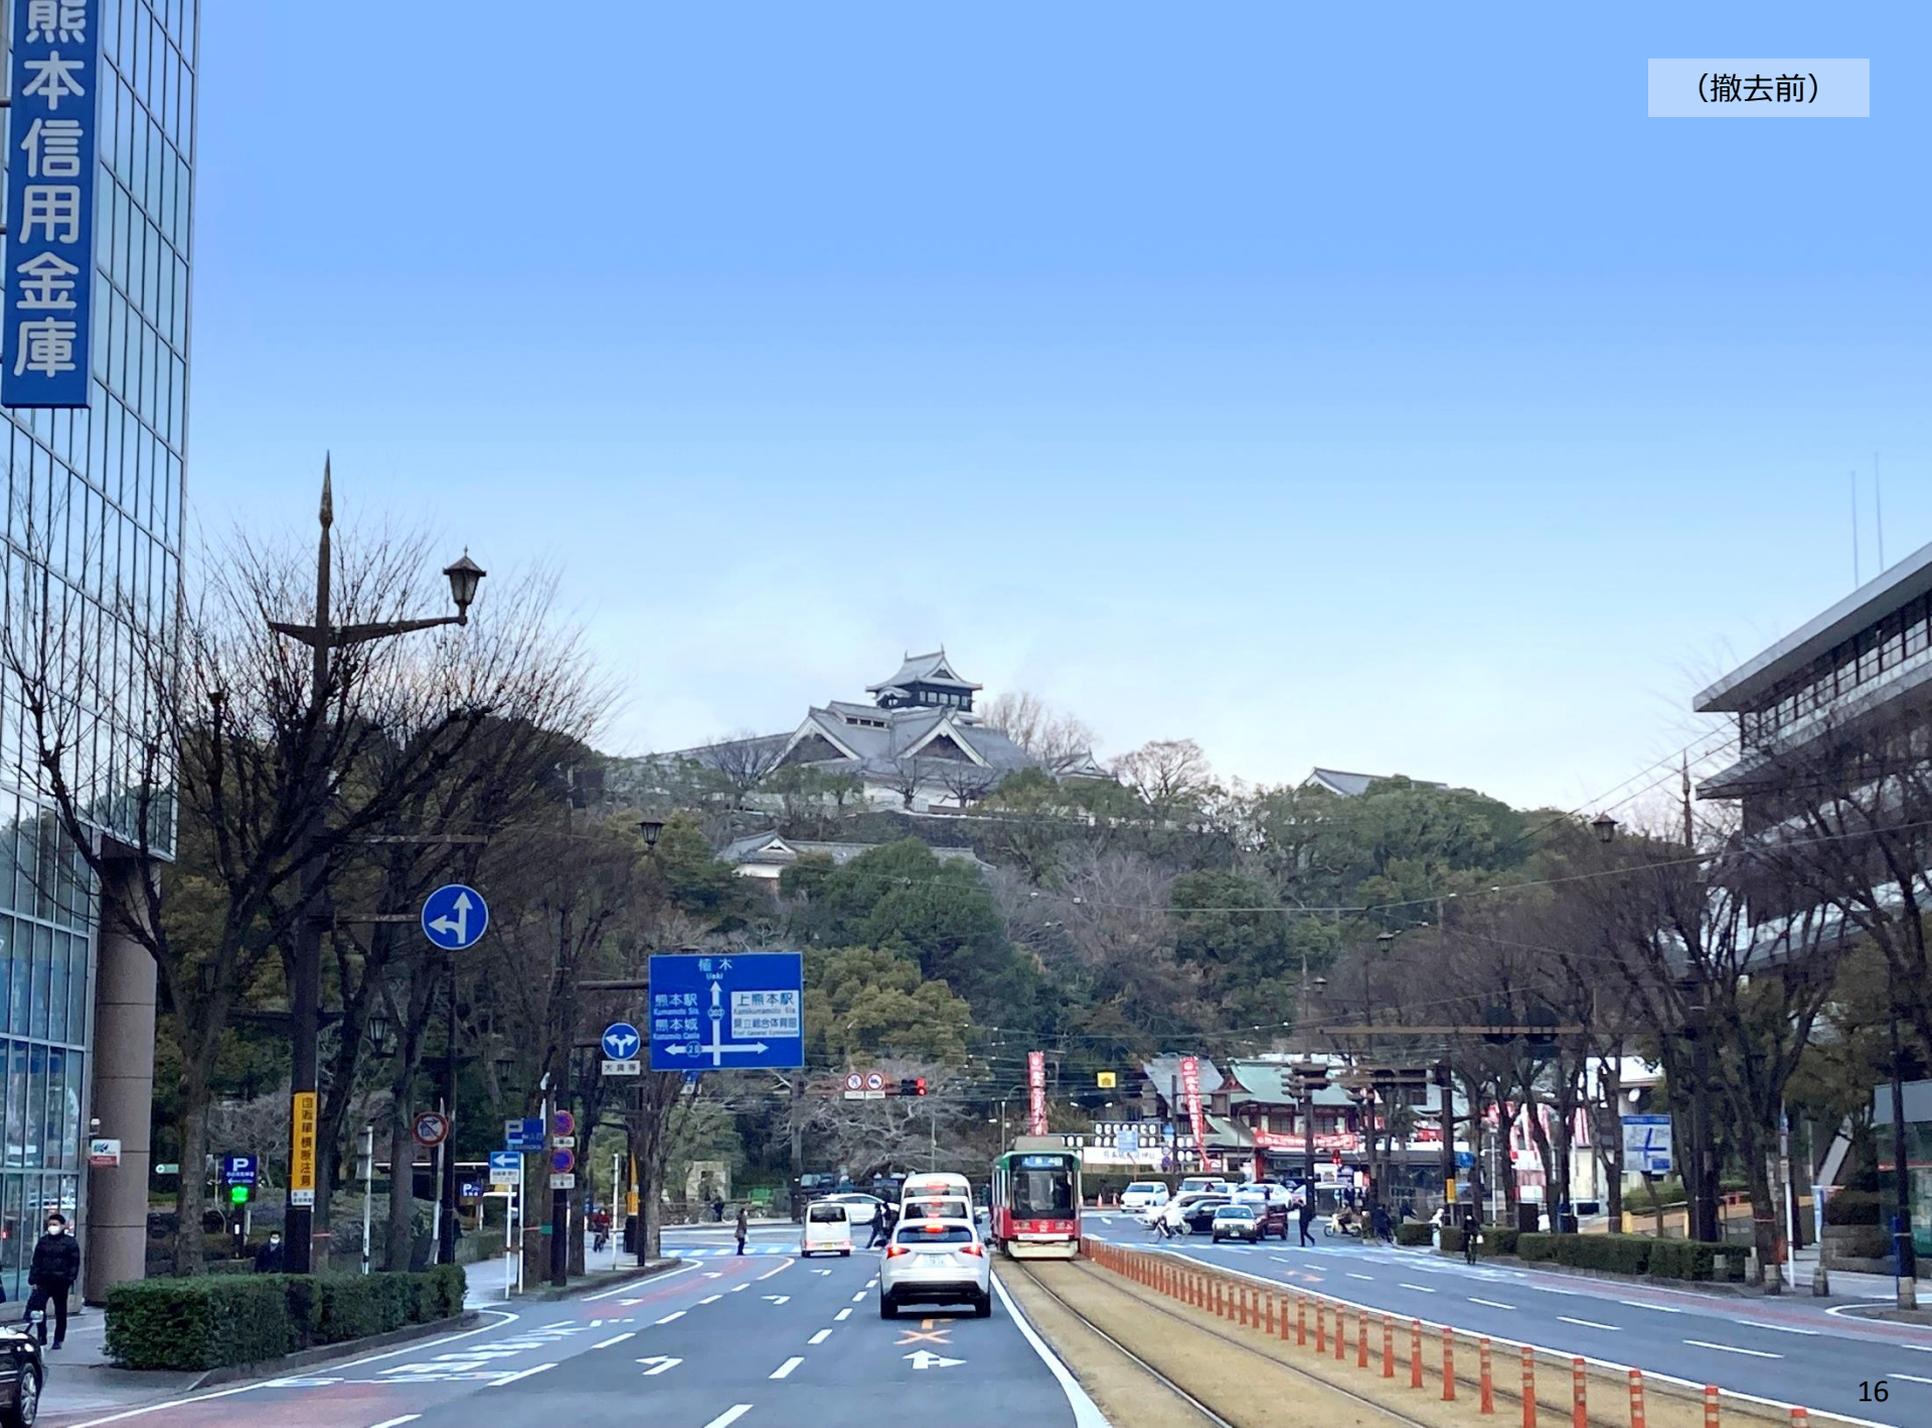
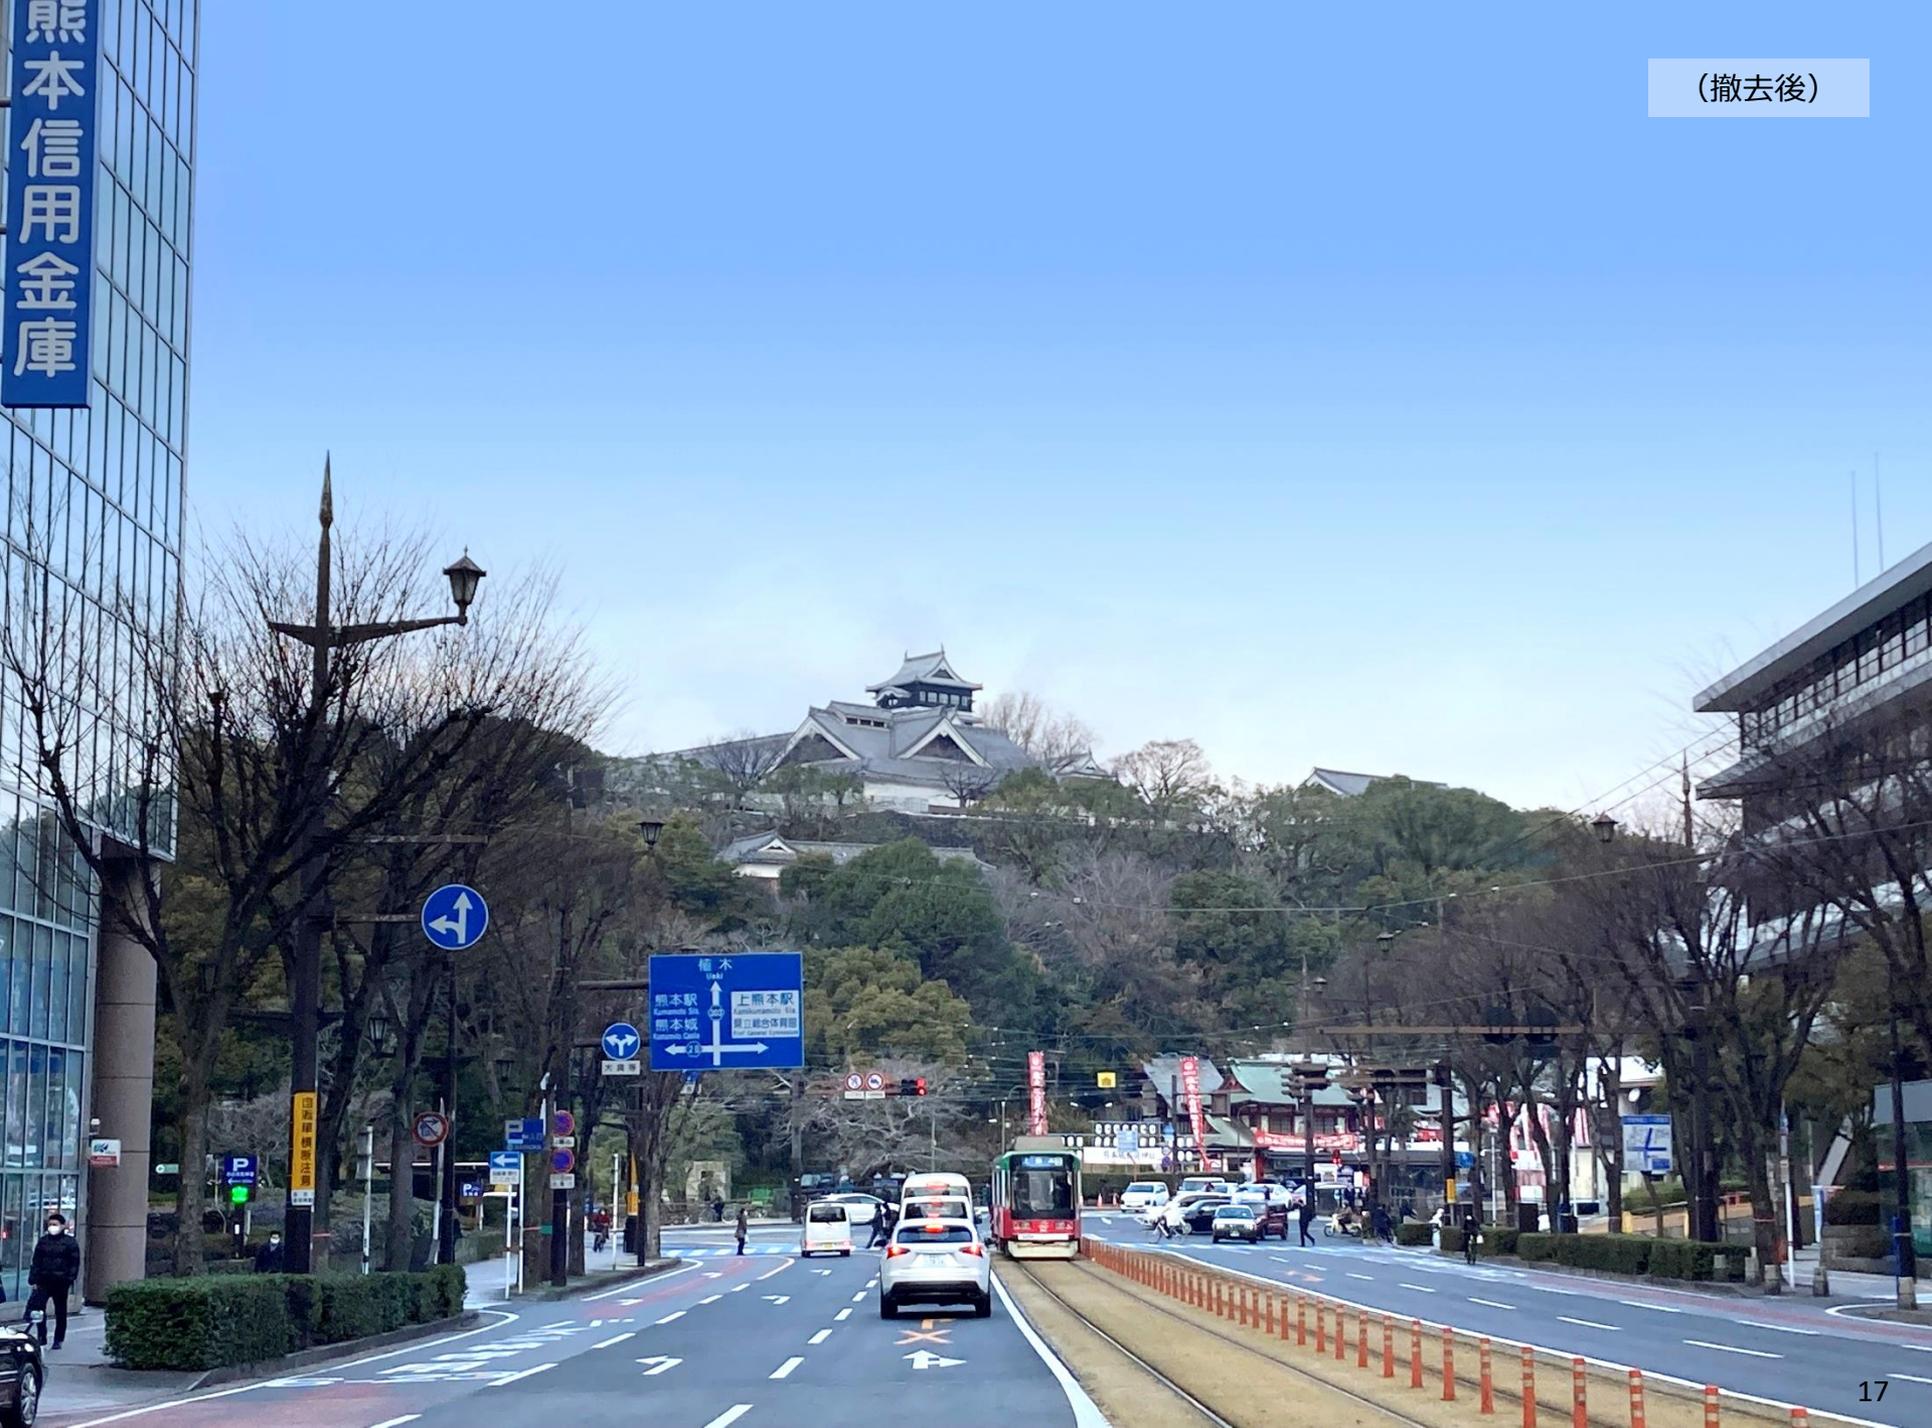
③景観に関する検討 遺構影響木・危険木 撤去前後の景観変化 位置：通町筋電停から

(撤去前)

(撤去後)
