令和3年度（2021年度） 第3回 特別史跡熊本城跡保存活用委員会

「熊本城みどり保存管理計画」の策定に向けて

令和3年度熊本城復旧取組状況について①<本丸地区>

史跡整備に伴う NHK 跡地の発掘調査について

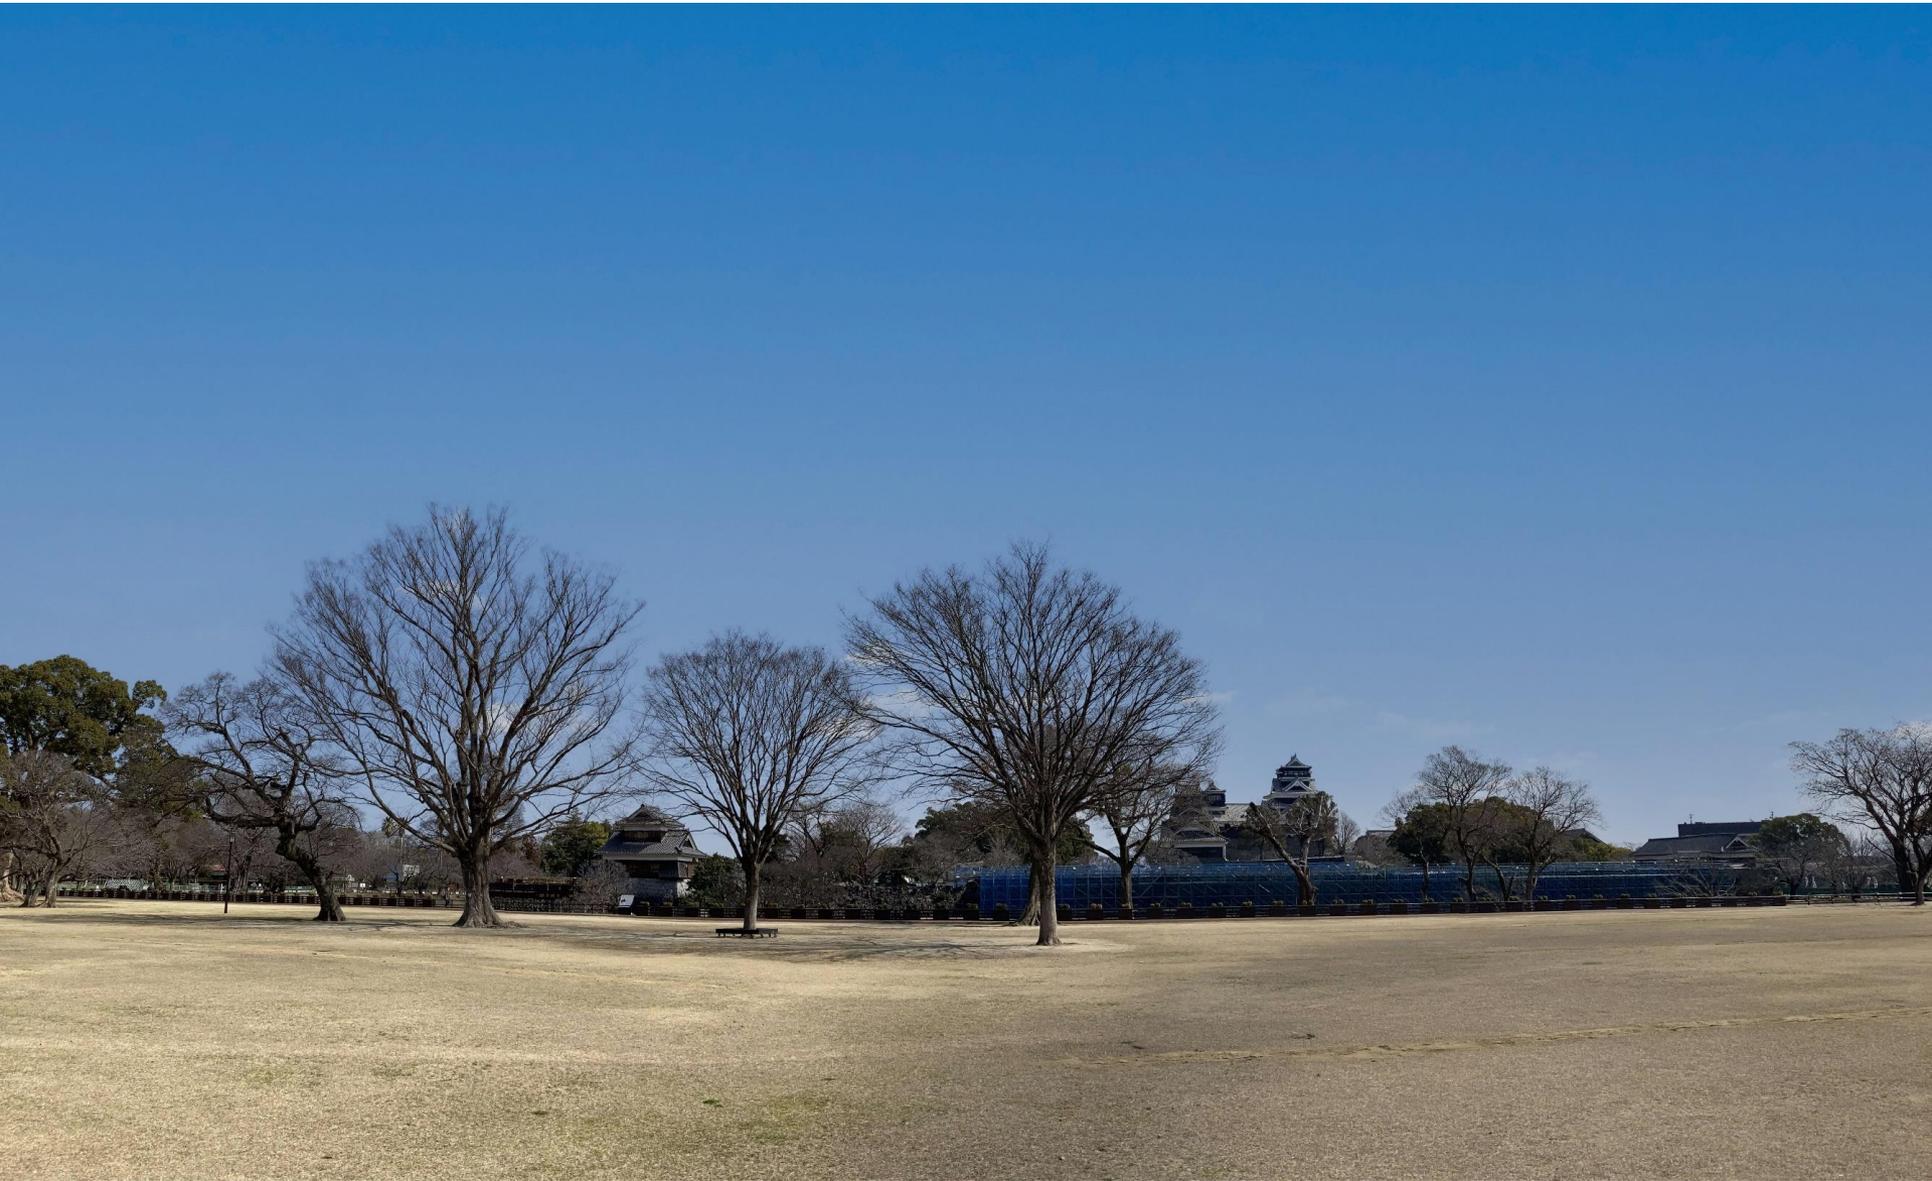
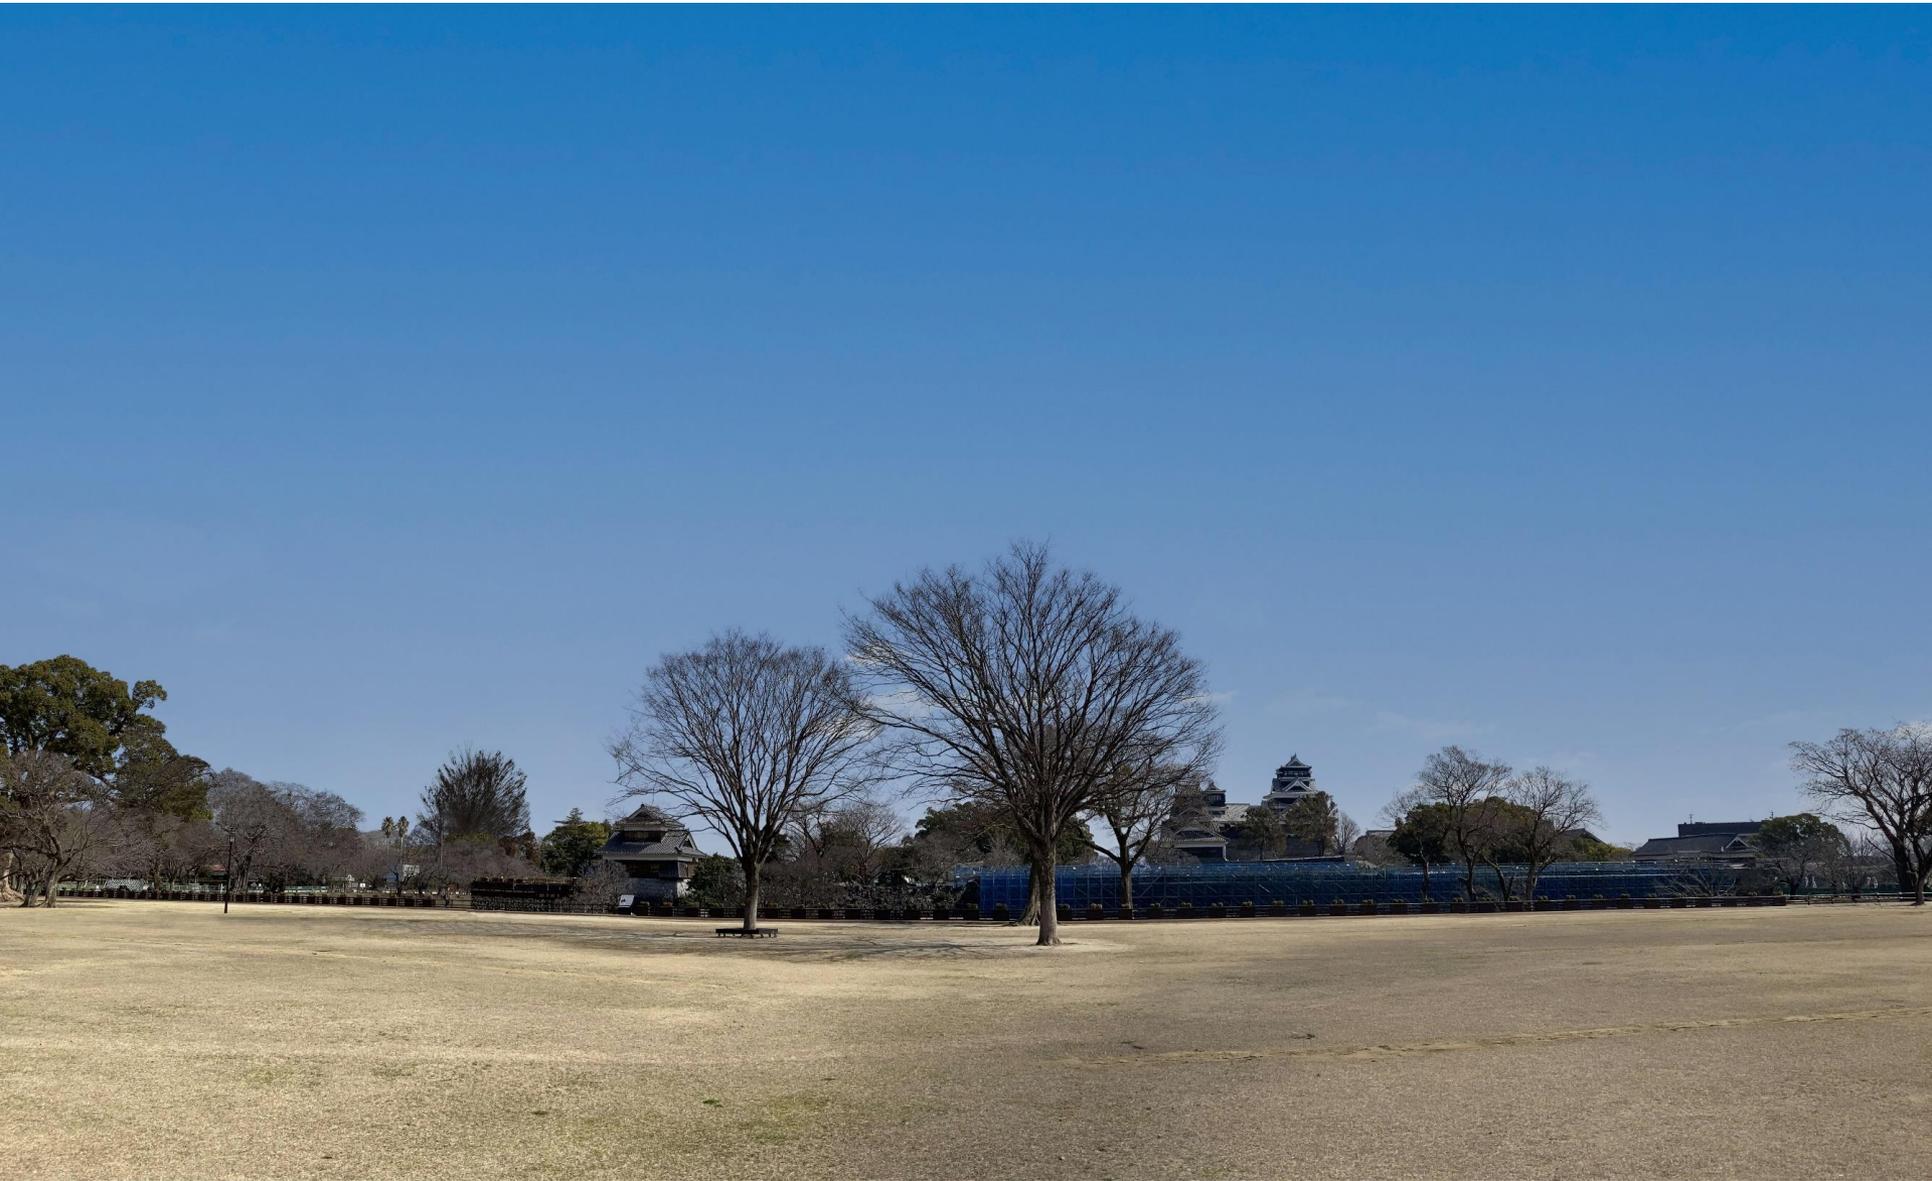
③景観に関する検討 遺構影響木・危険木 撤去前後の景観変化 位置：二の丸広場

(撤去後)

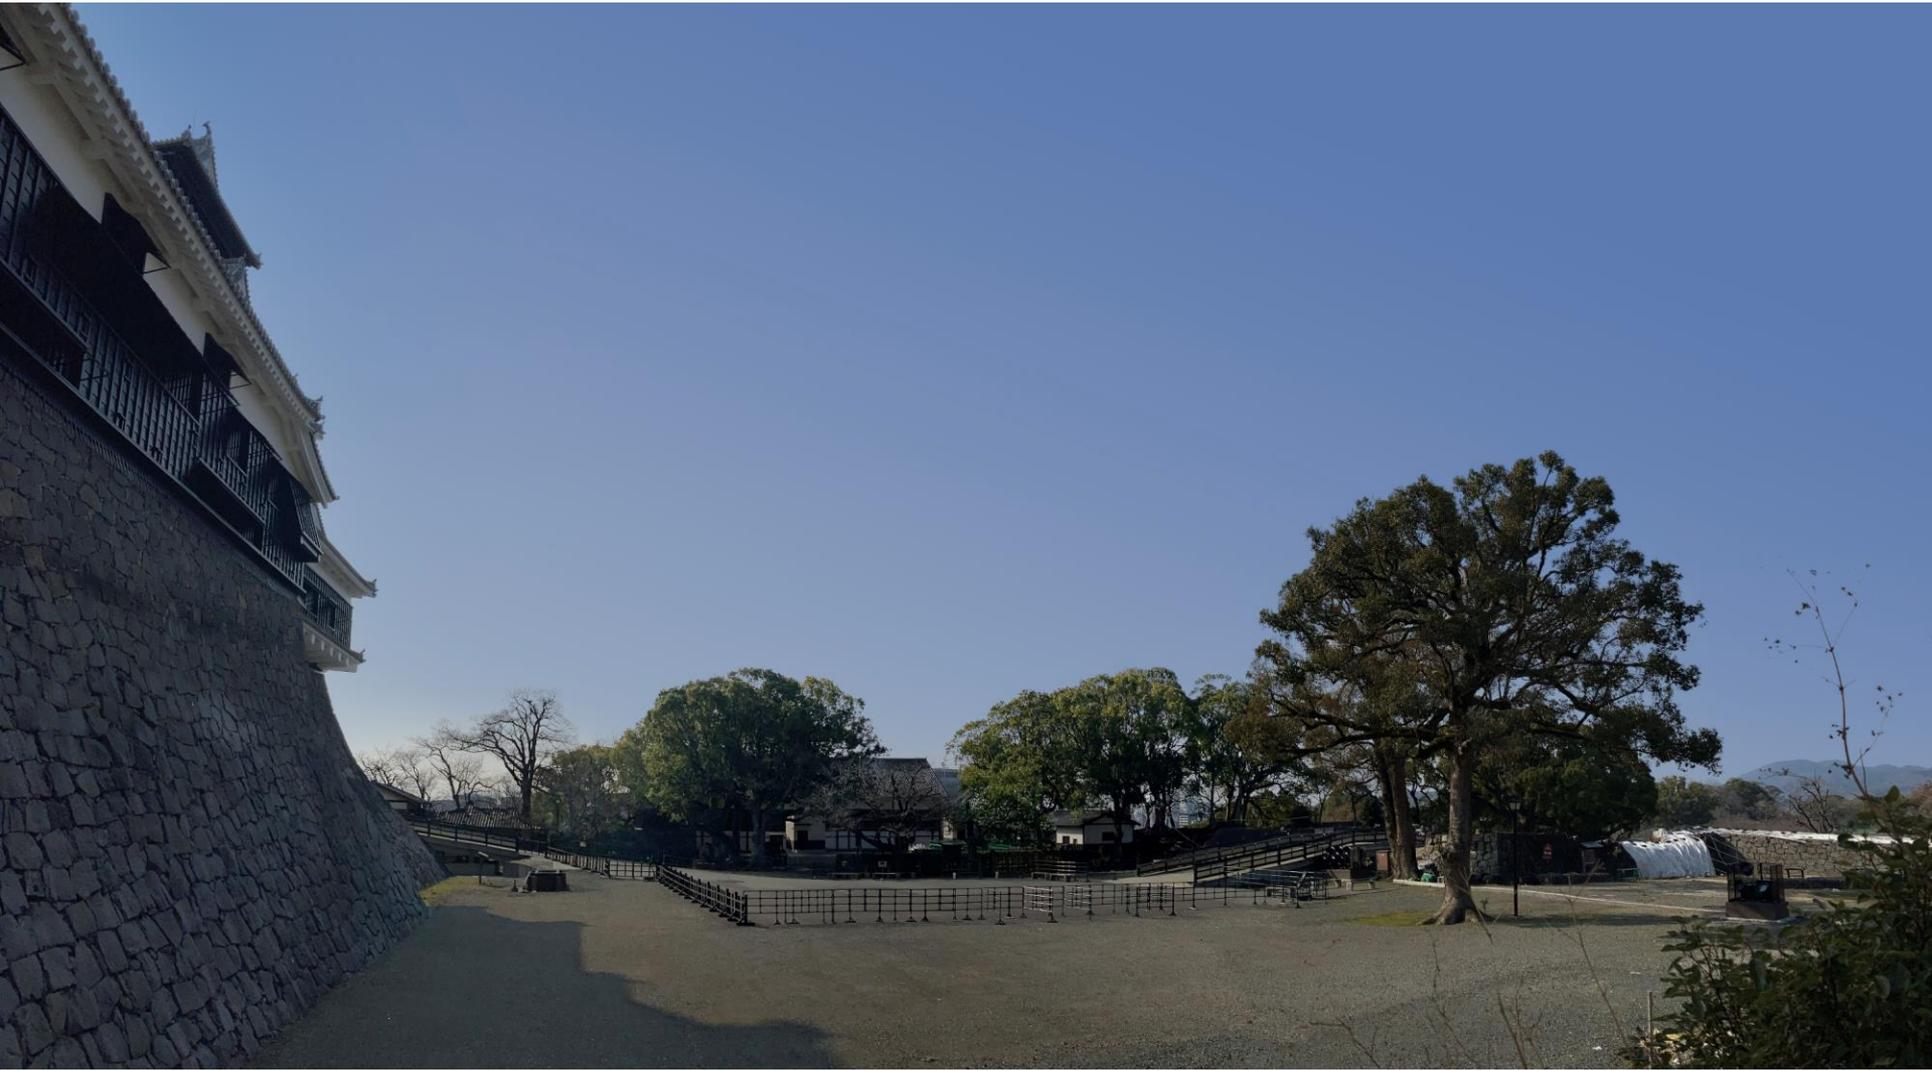
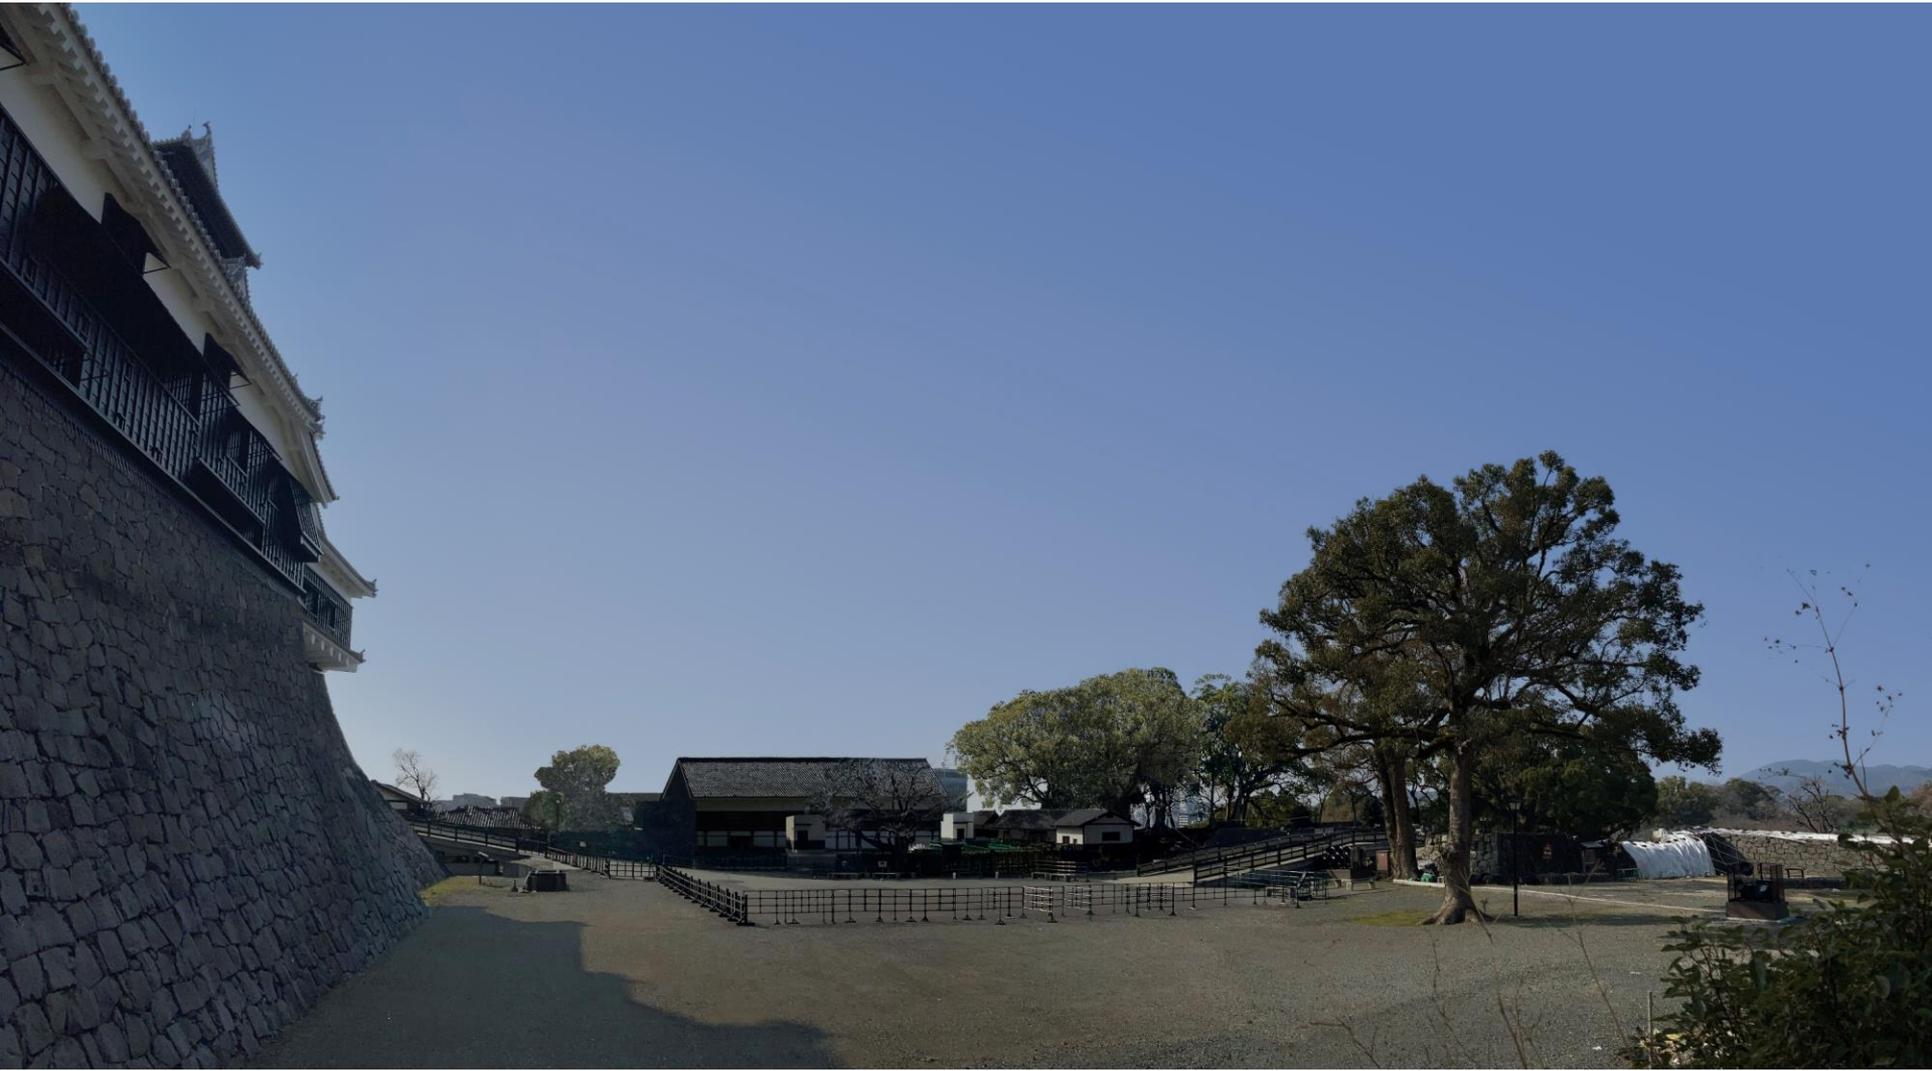
③景観に関する検討 遺構影響木・危険木 撤去前後の景観変化 位置：平左衛門丸

(撤去前)

(撤去後)

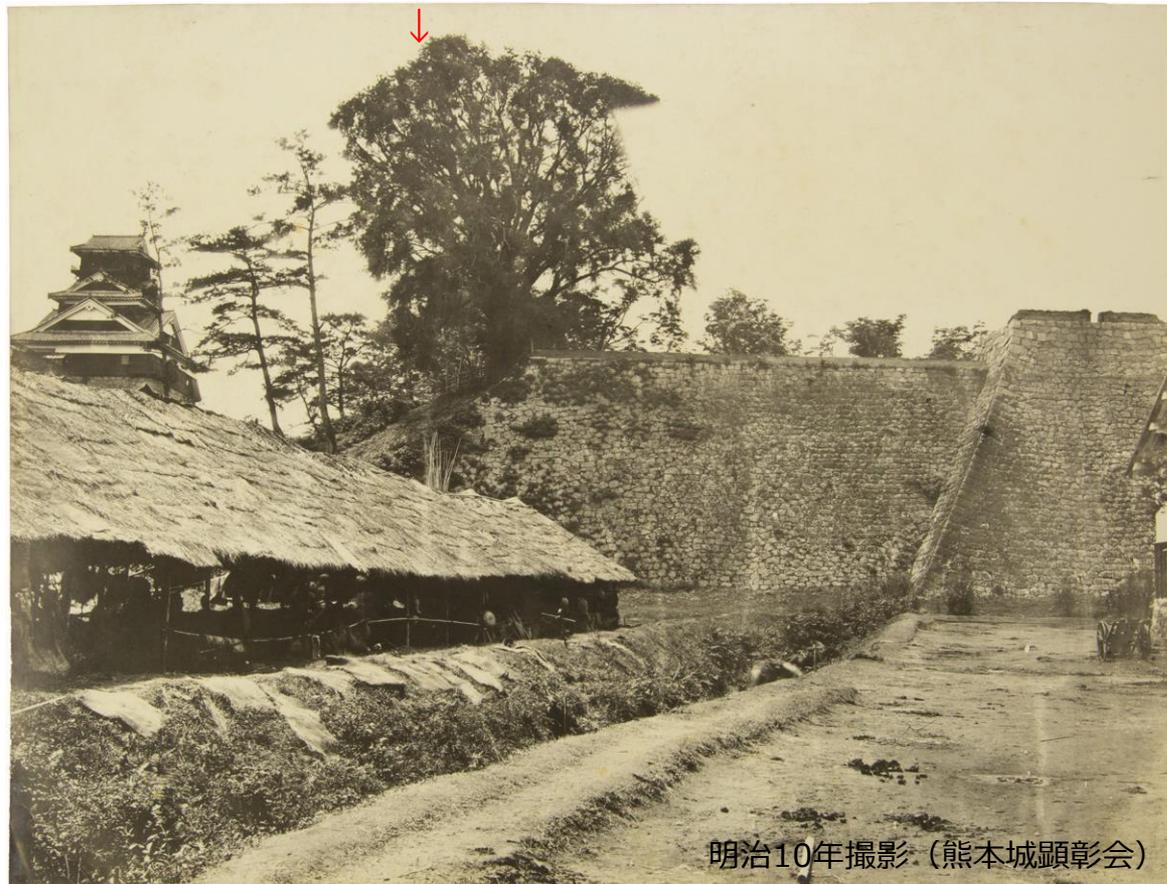
本丸722

古樹：本丸722 イチョウ（加藤神社敷地奥）

明治10年撮影。(熊本城顕彰会)

R2年度に樹木医の詳細点検を実施後、危険枝の撤去を行い、ひこばえの成長を促していく方針とした。経過観察中

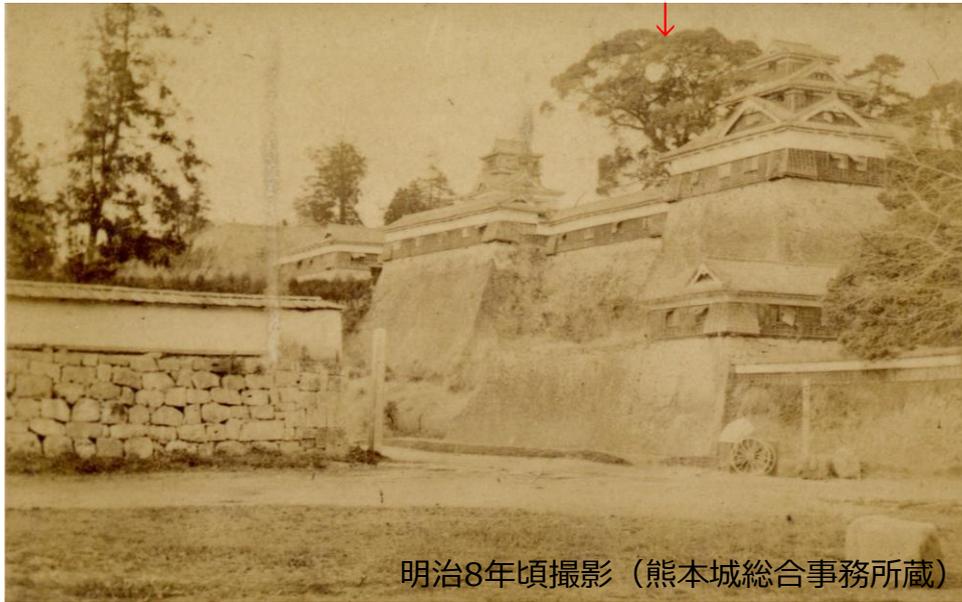
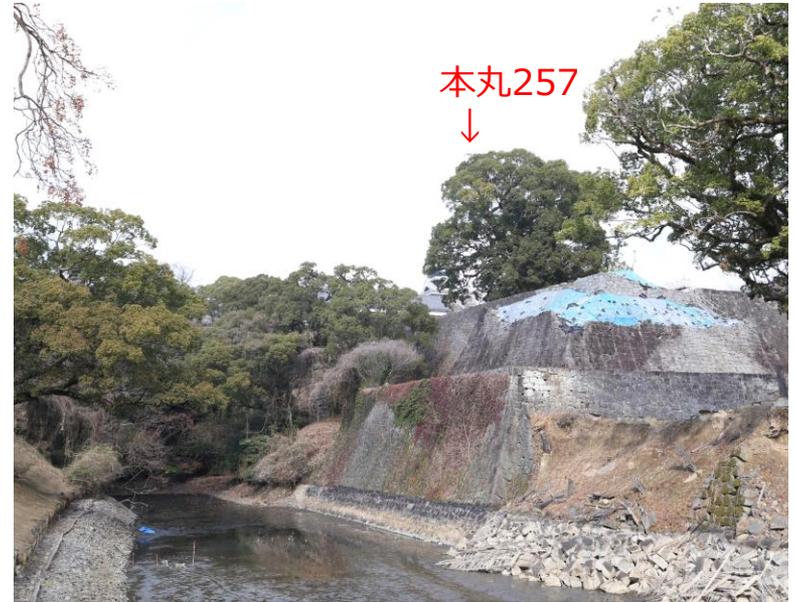
本丸257

古樹：本丸257 クスノキ（飯田丸 樹齢800年と言われている）

明治8年頃撮影（熊本城総合事務所蔵）

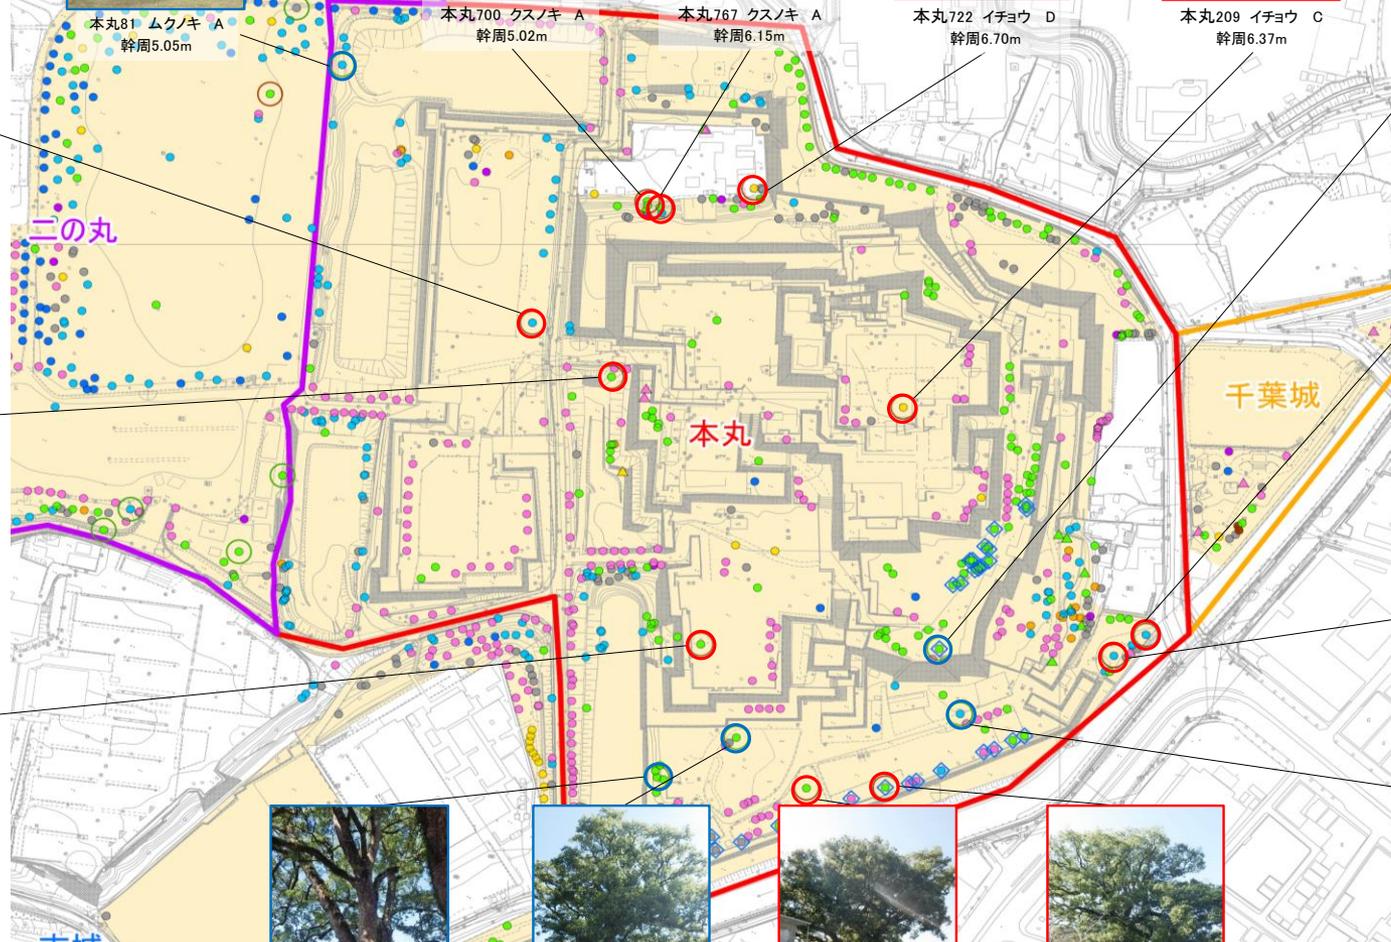
古樹・大樹の位置図 (本丸エリア)

古樹 11本

大樹 5本

本丸257 クスノキ A
幹周11.3m

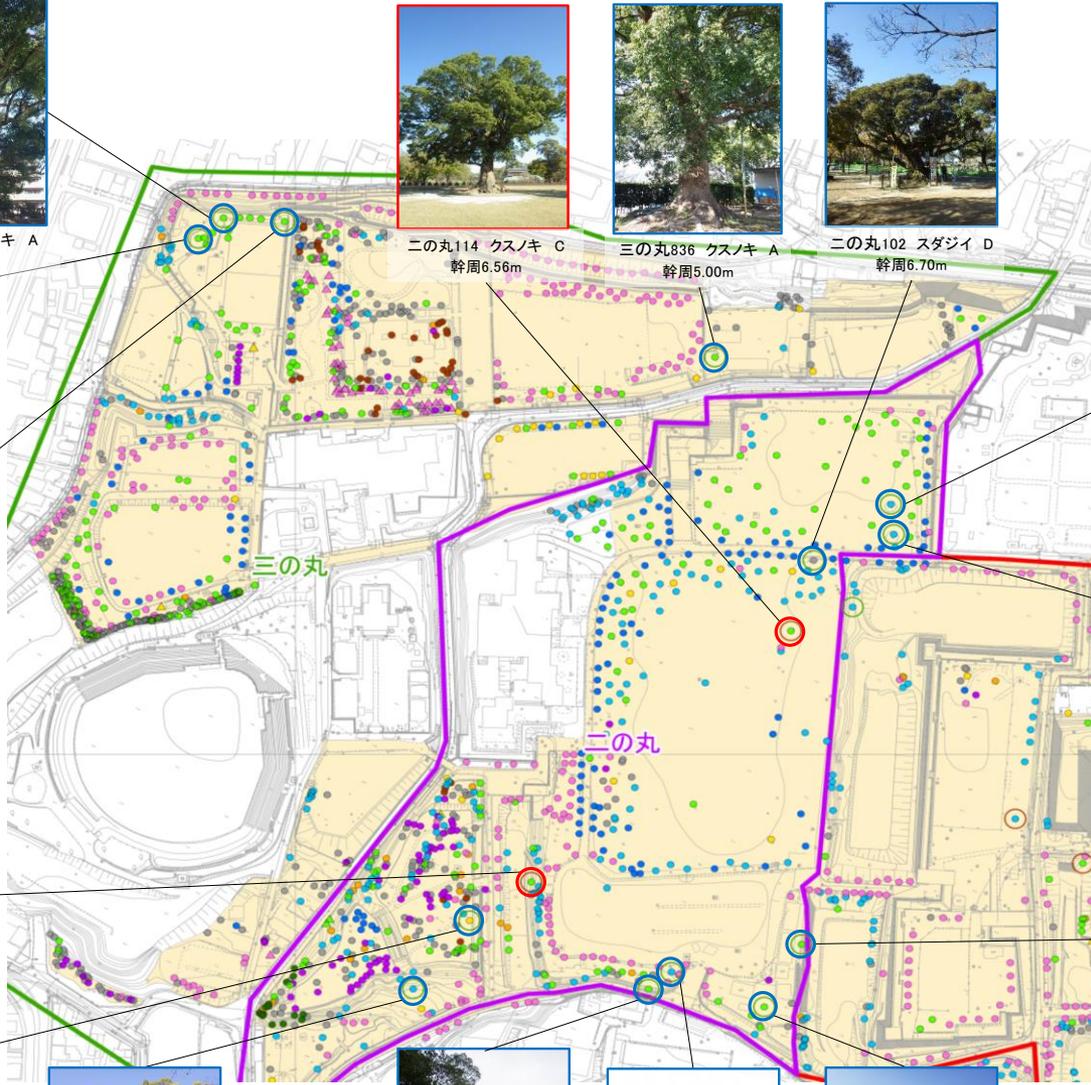
古樹・大樹の位置図 (二の丸・三の丸エリア)

- 古樹 2本
- 大樹 13本

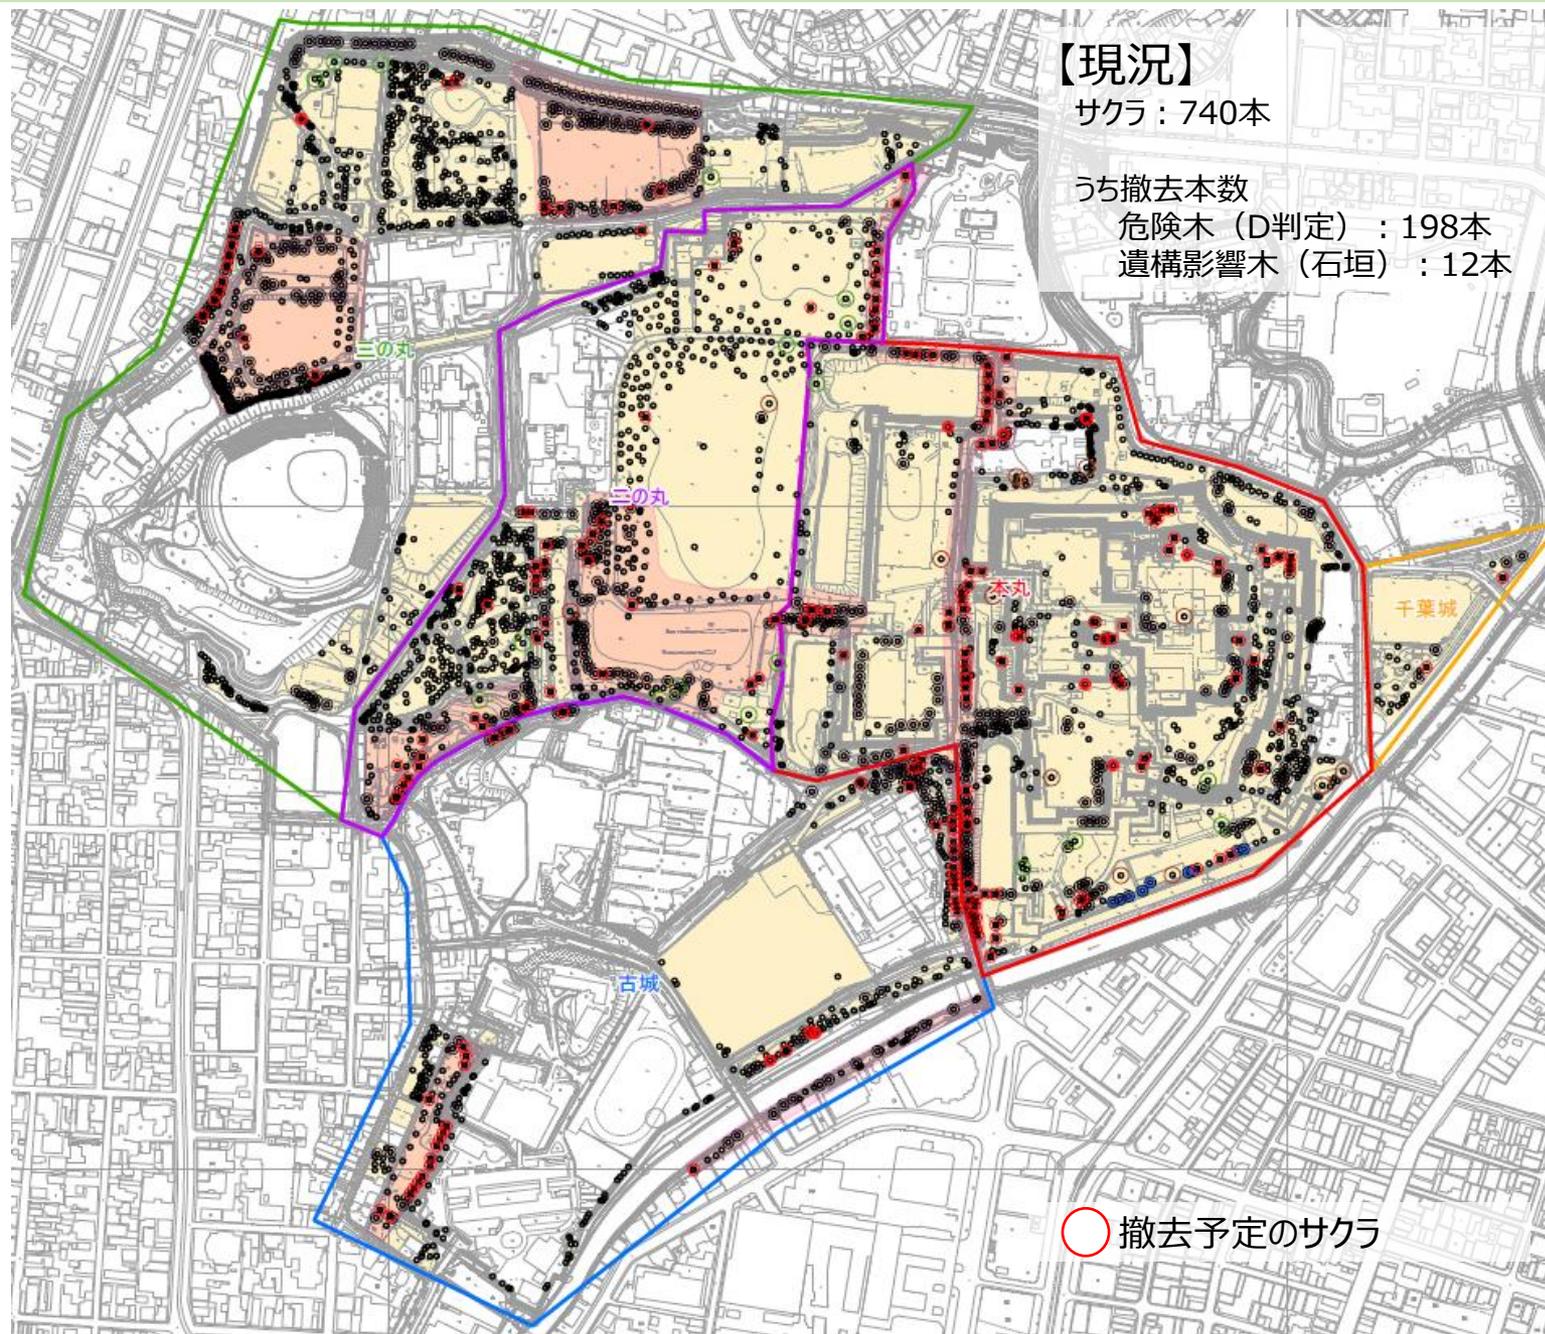
サクラ：740本

危険木（D判定）：198本

遺構影響木（石垣）：12本

撤去予定のサクラ

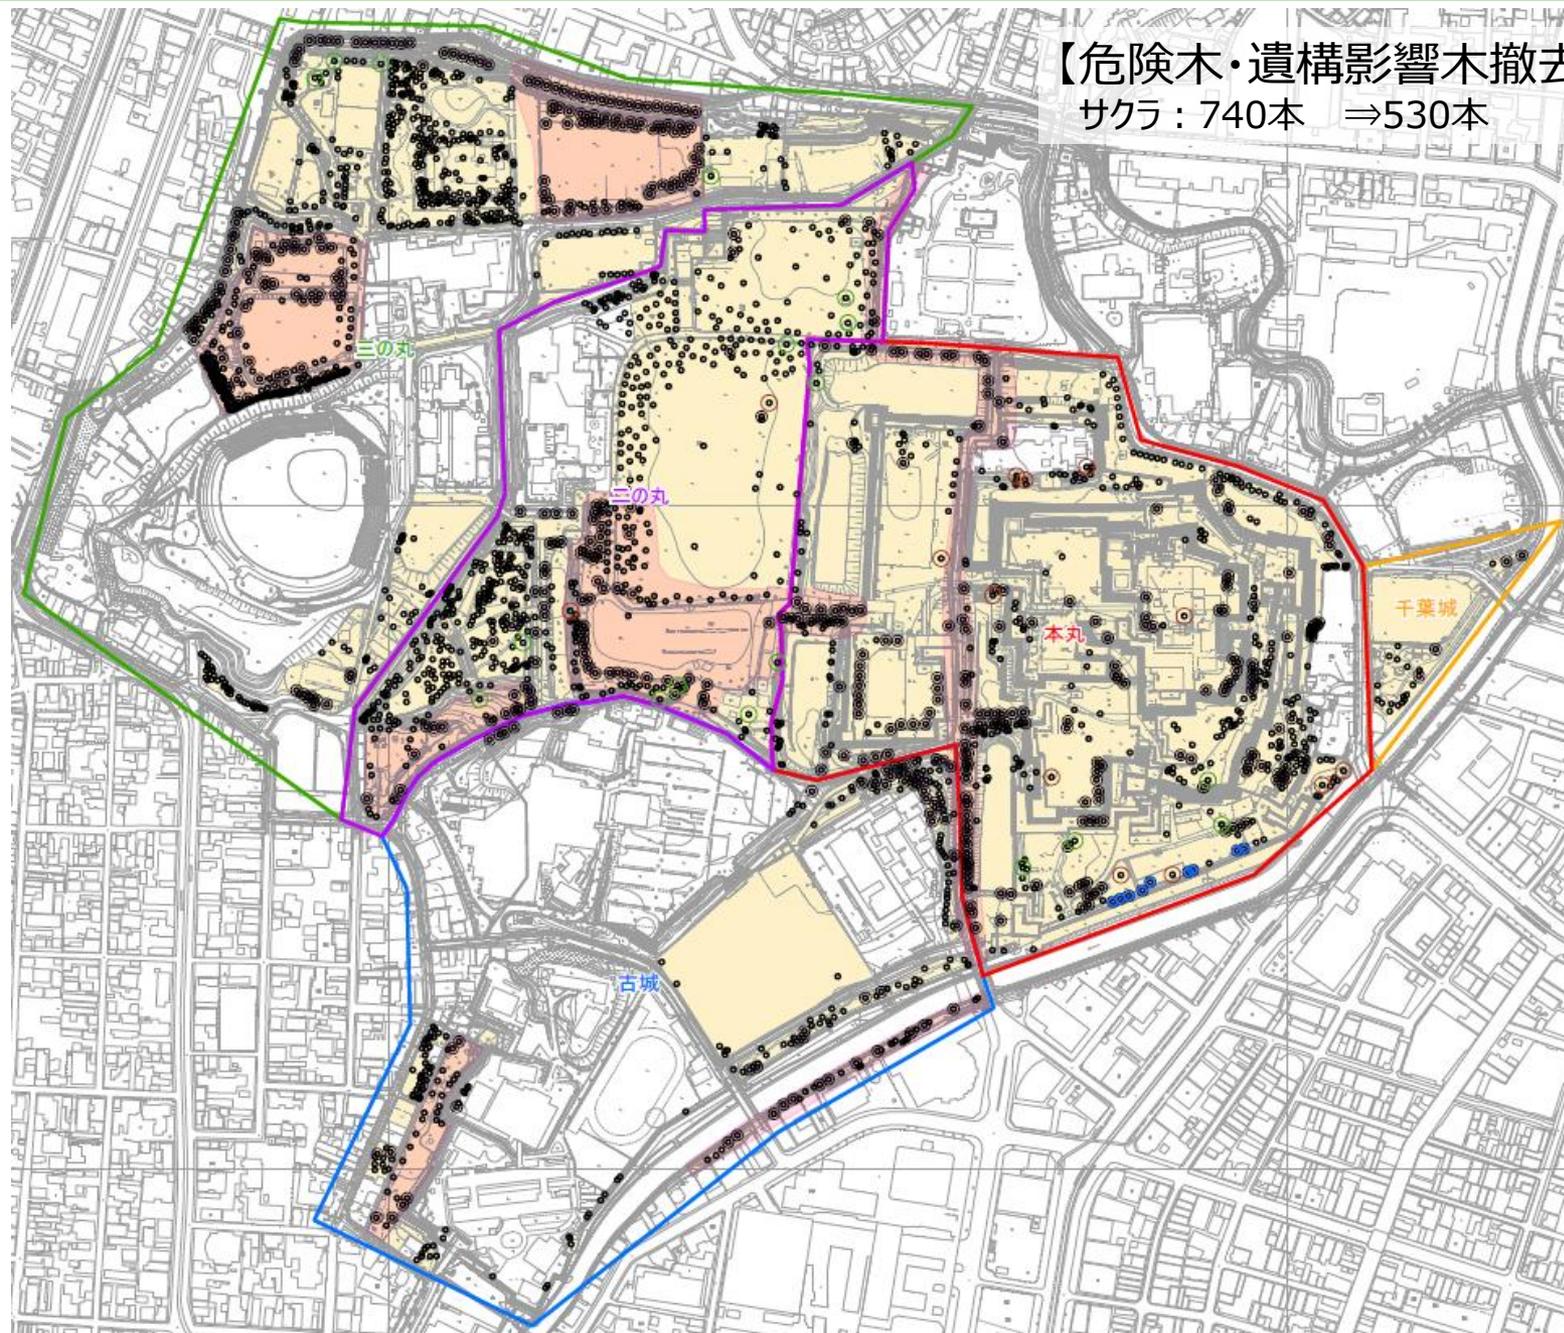
サクラ：740本 ⇒530本

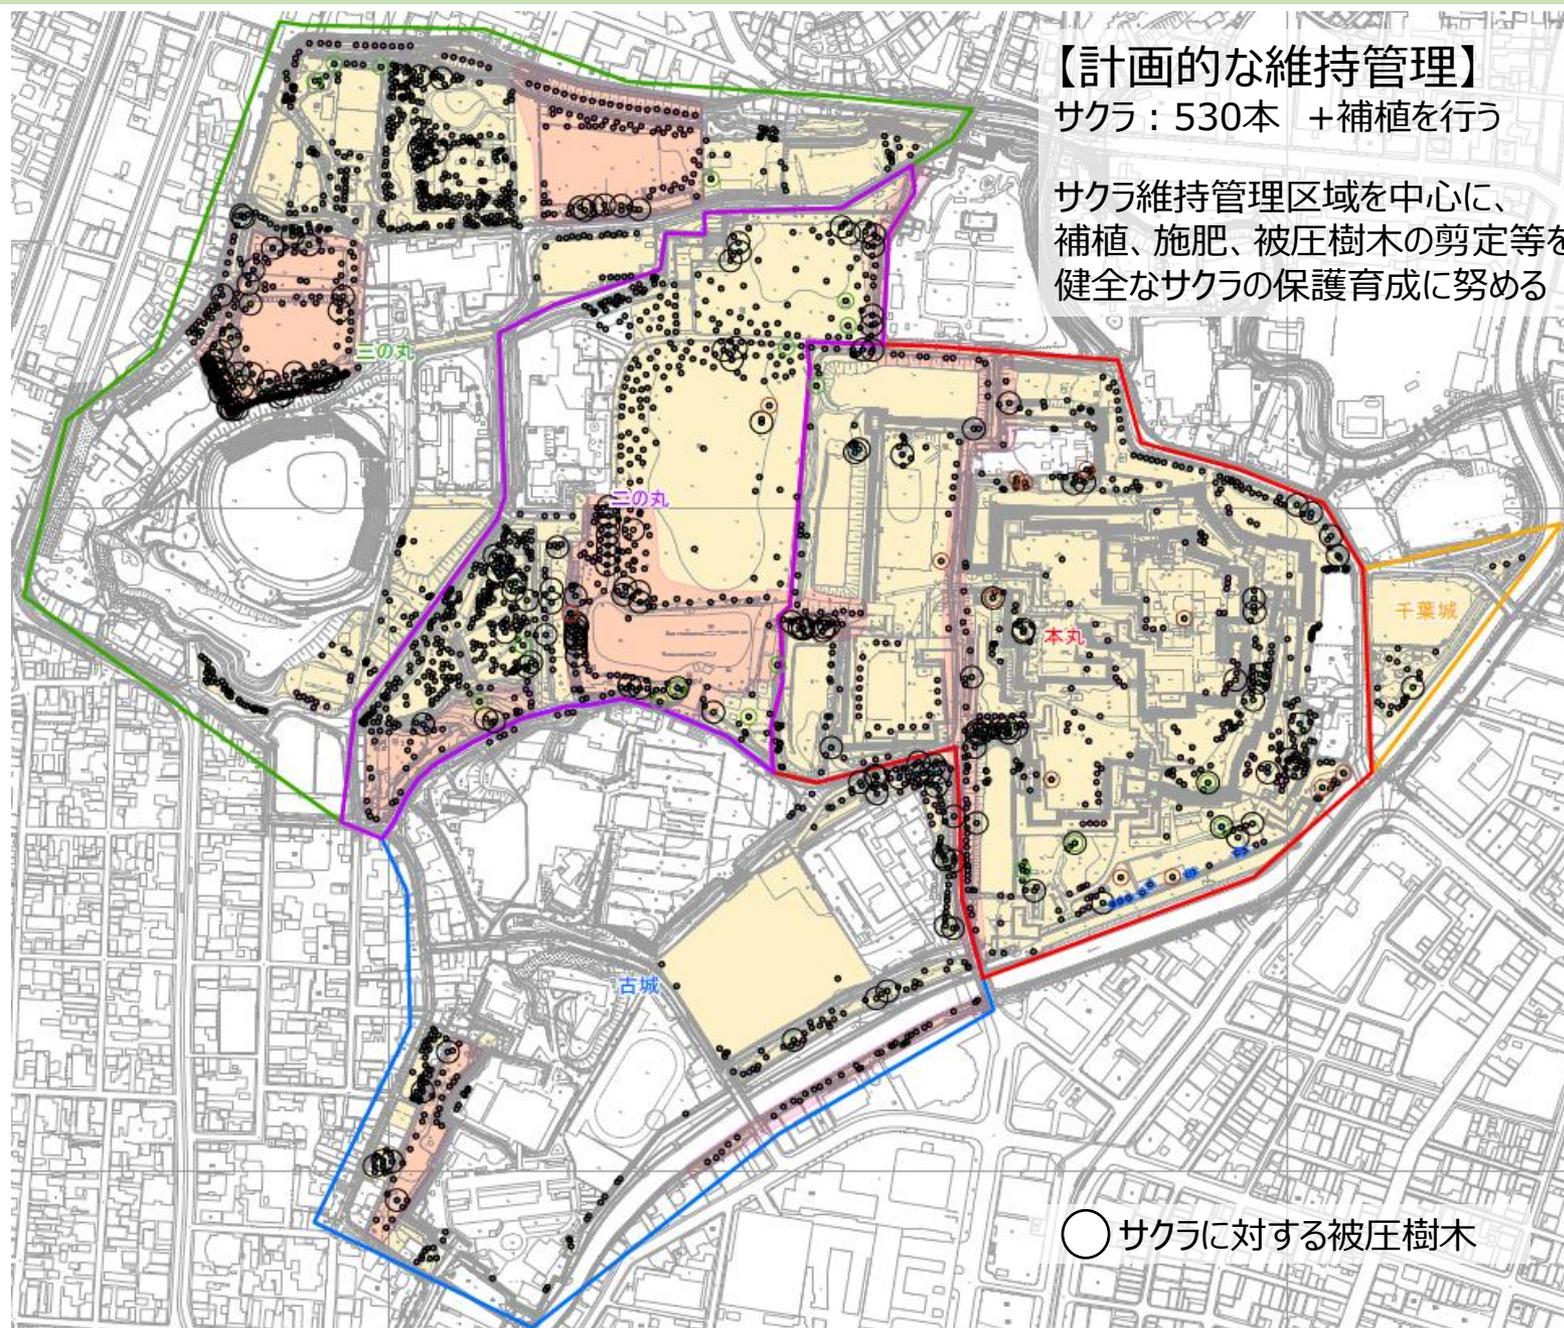
サクラ：530本 +補植を行う

サクラ維持管理区域を中心に、
補植、施肥、被圧樹木の剪定等を行い、
健全なサクラの保護育成に努める

主にサクラとの距離が10m以内の近接した以下の樹種について剪定を実施し、陽樹であるサクラに日光が十分に当たるように管理する。サクラとの被圧状況を勘案しながら作業を実施する。

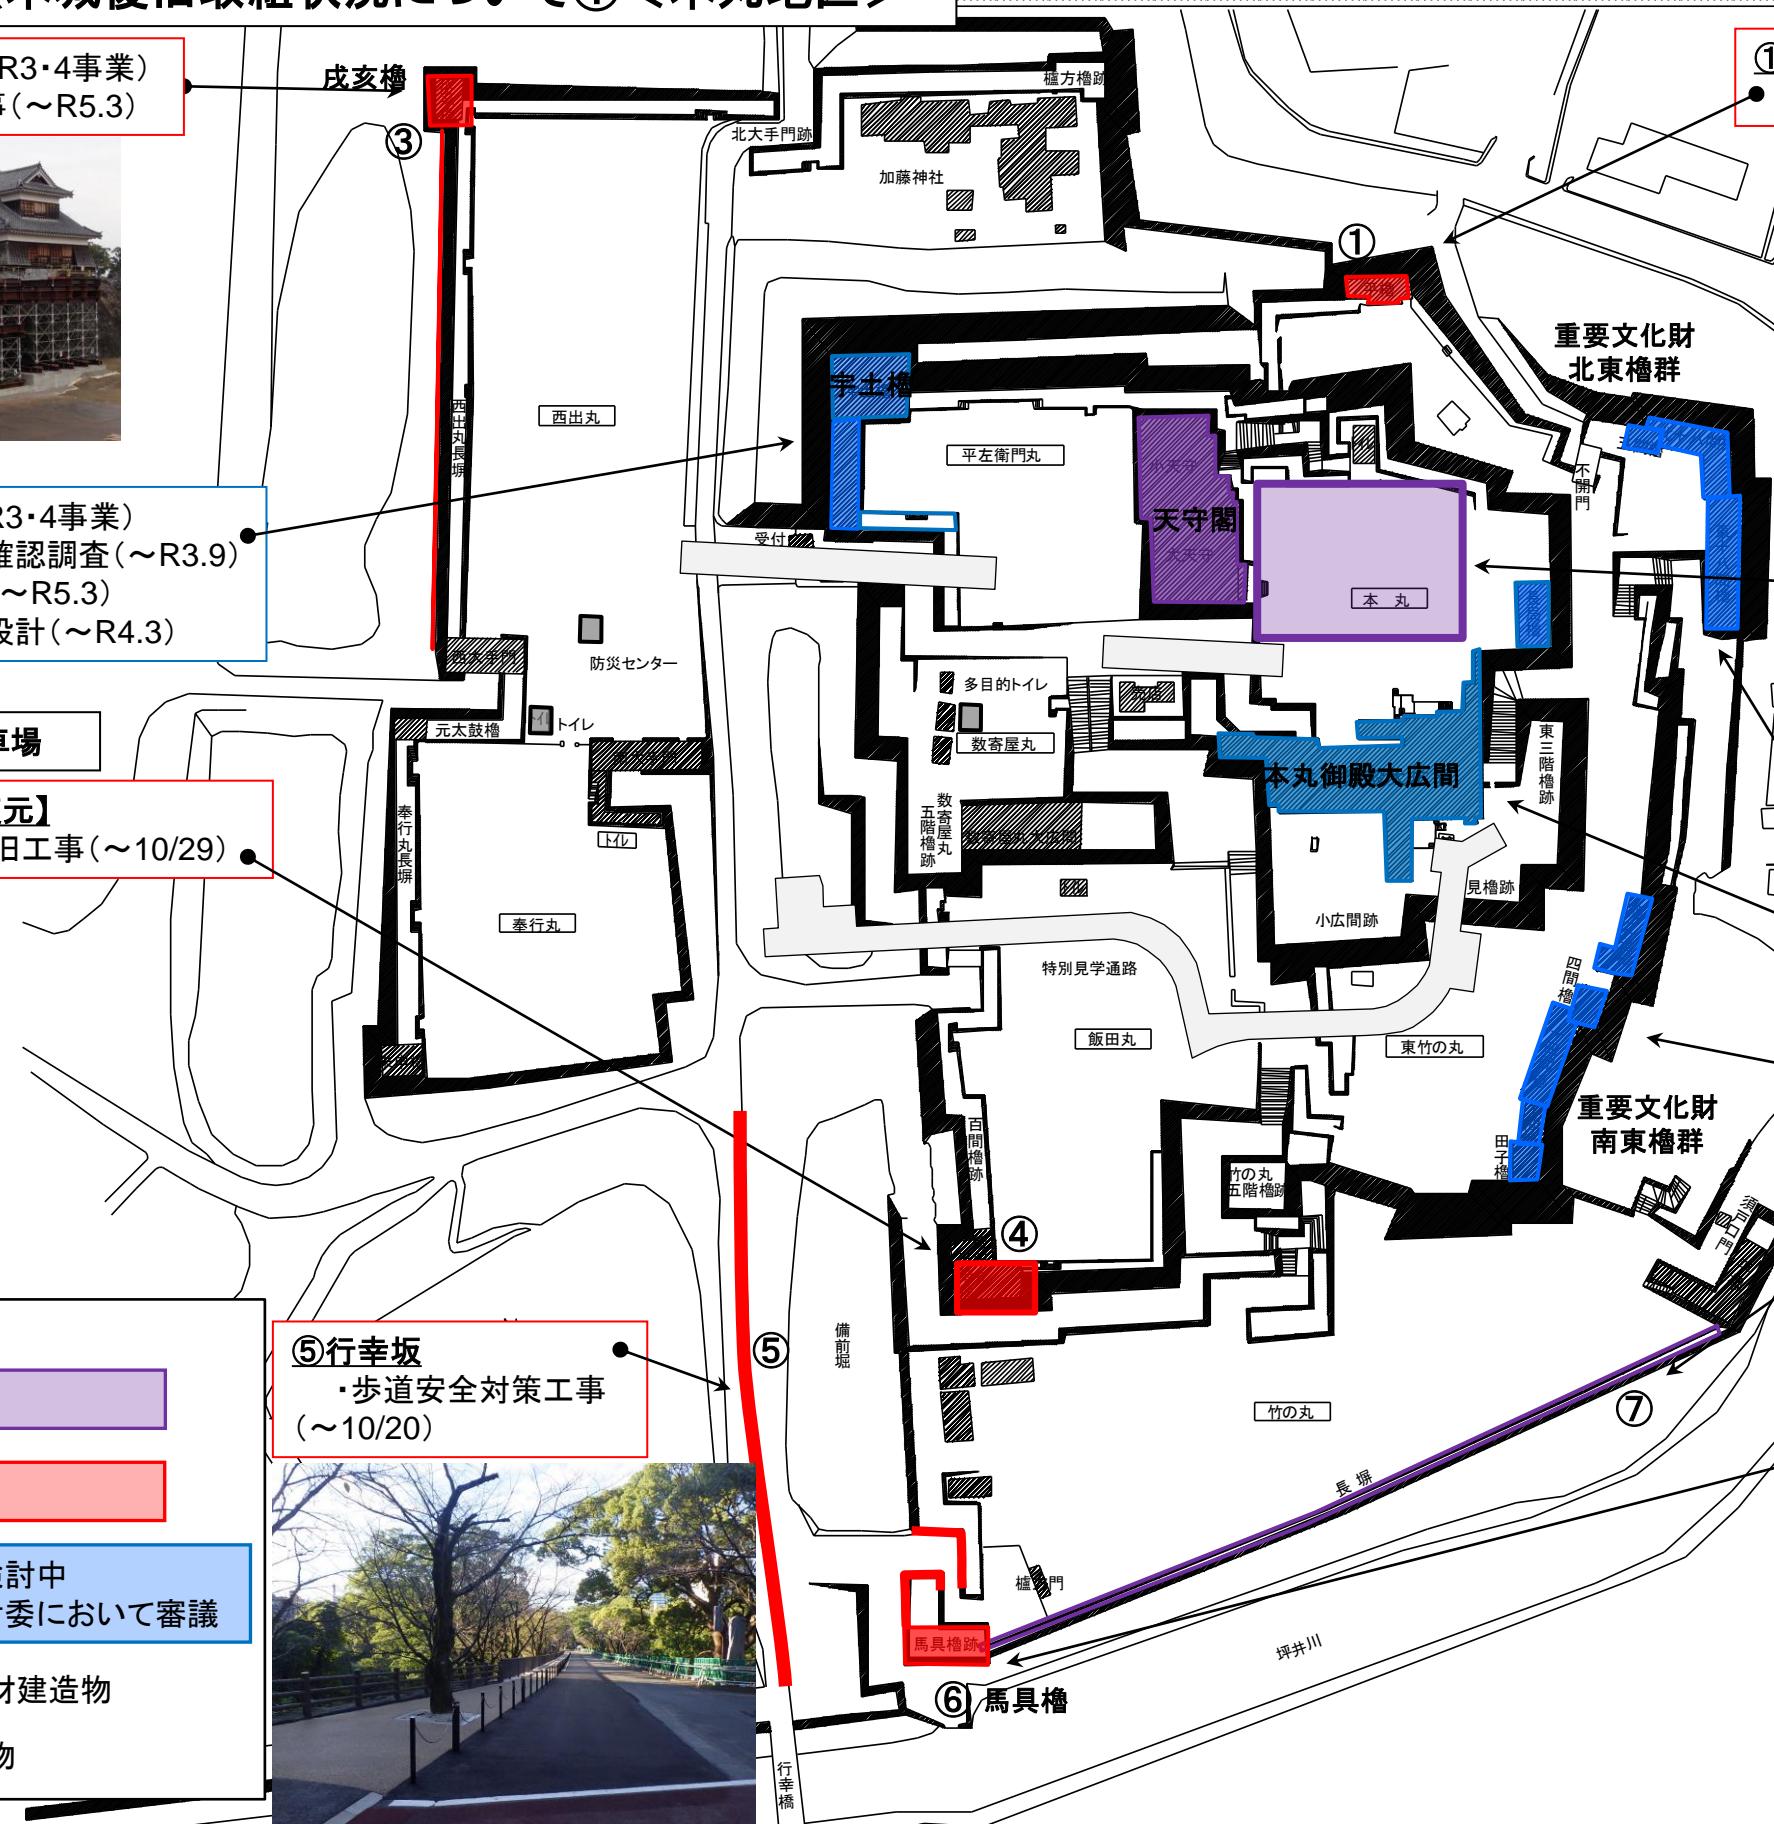
③戌亥櫓【復元】(R3・4事業)
・解体保存工事(～R5.3)

④宇土櫓【重文】(R3・4事業)
・平左衛門丸側確認調査(～R3.9)
・石垣復旧設計(～R5.3)
・続櫓耐震補強設計(～R4.3)

④飯田丸五階櫓【復元】
・要人櫓台石垣復旧工事(～10/29)

①平櫓【重文】
・石垣解体工事・調査(～R4.2)

①北東櫓群【重文】(R3・4事業)
・石垣復旧設計(～R5.3)
