令和3年度（2021年度） 第3回 特別史跡熊本城跡保存活用委員会

「熊本城みどり保存管理計画」の策定に向けて

令和3年度熊本城復旧取組状況について①<本丸地区>

史跡整備に伴う NHK 跡地の発掘調査について

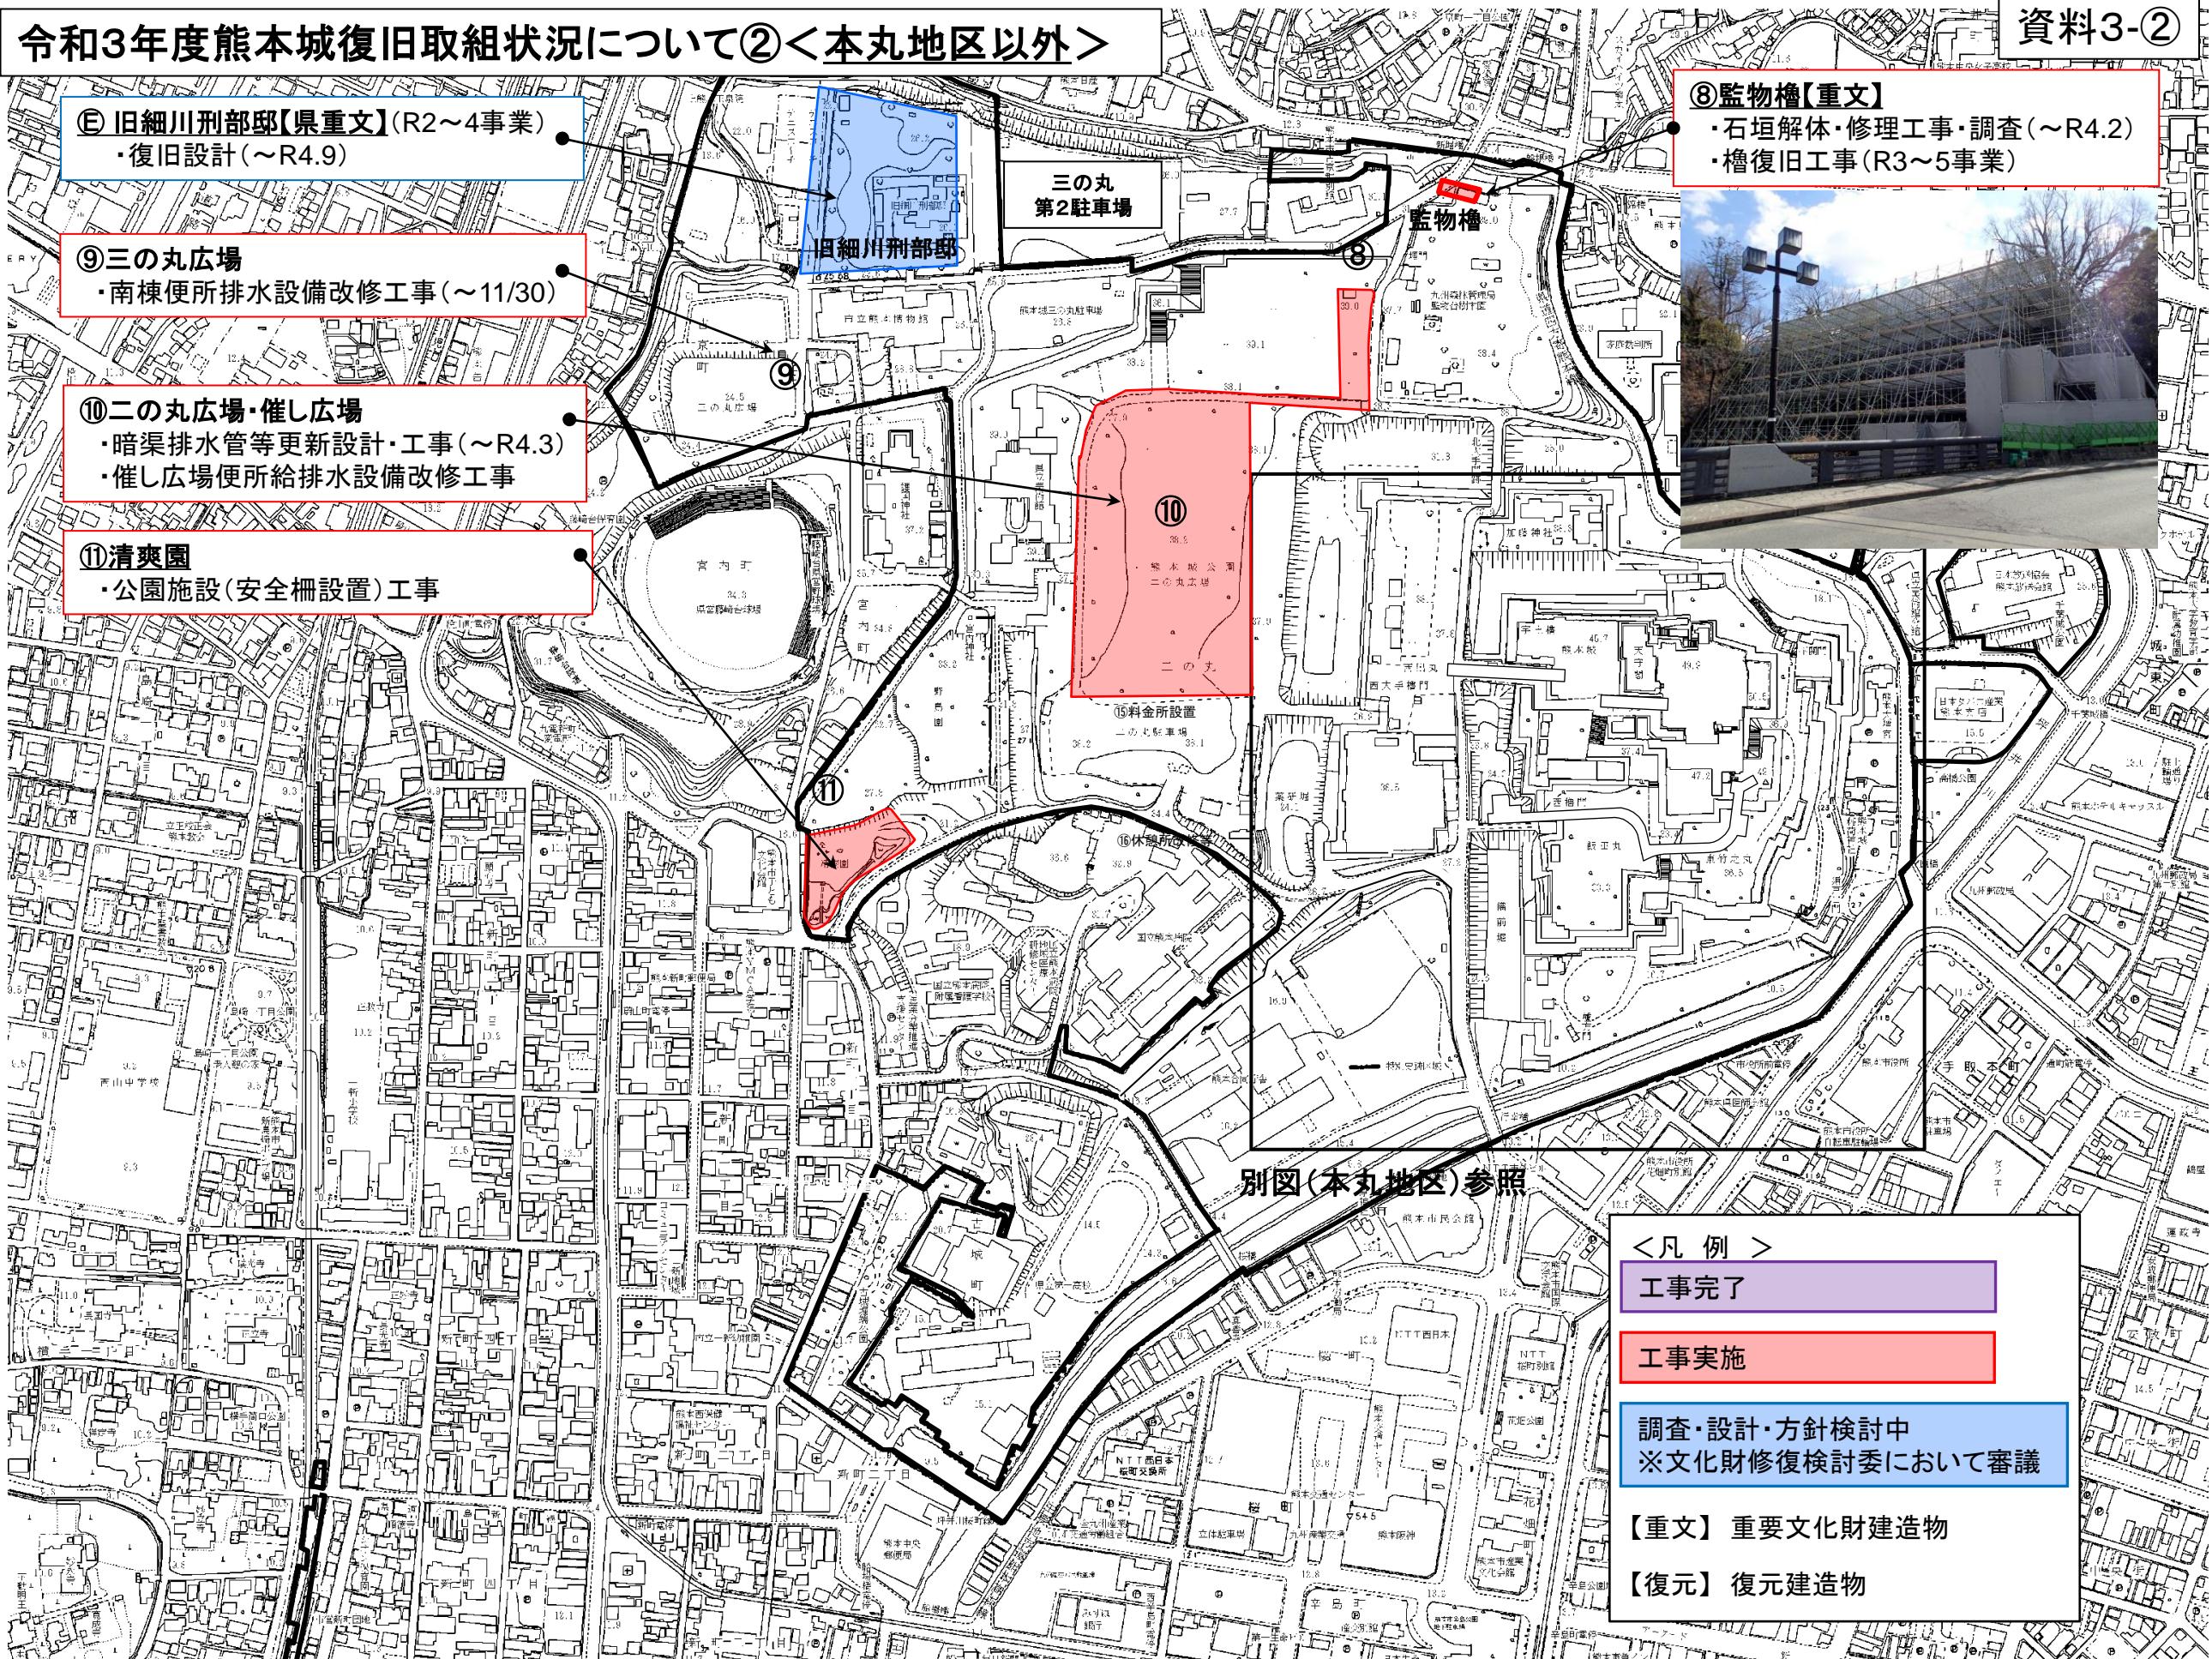
令和3年度熊本城復旧取組状況について②<本丸地区以外>

⑤旧細川刑部邸【県重文】(R2~4事業)
・復旧設計(～R4.9)

⑧監物櫓【重文】
・石垣解体・修理工事・調査(～R4.2)
・櫓復旧工事(R3～5事業)

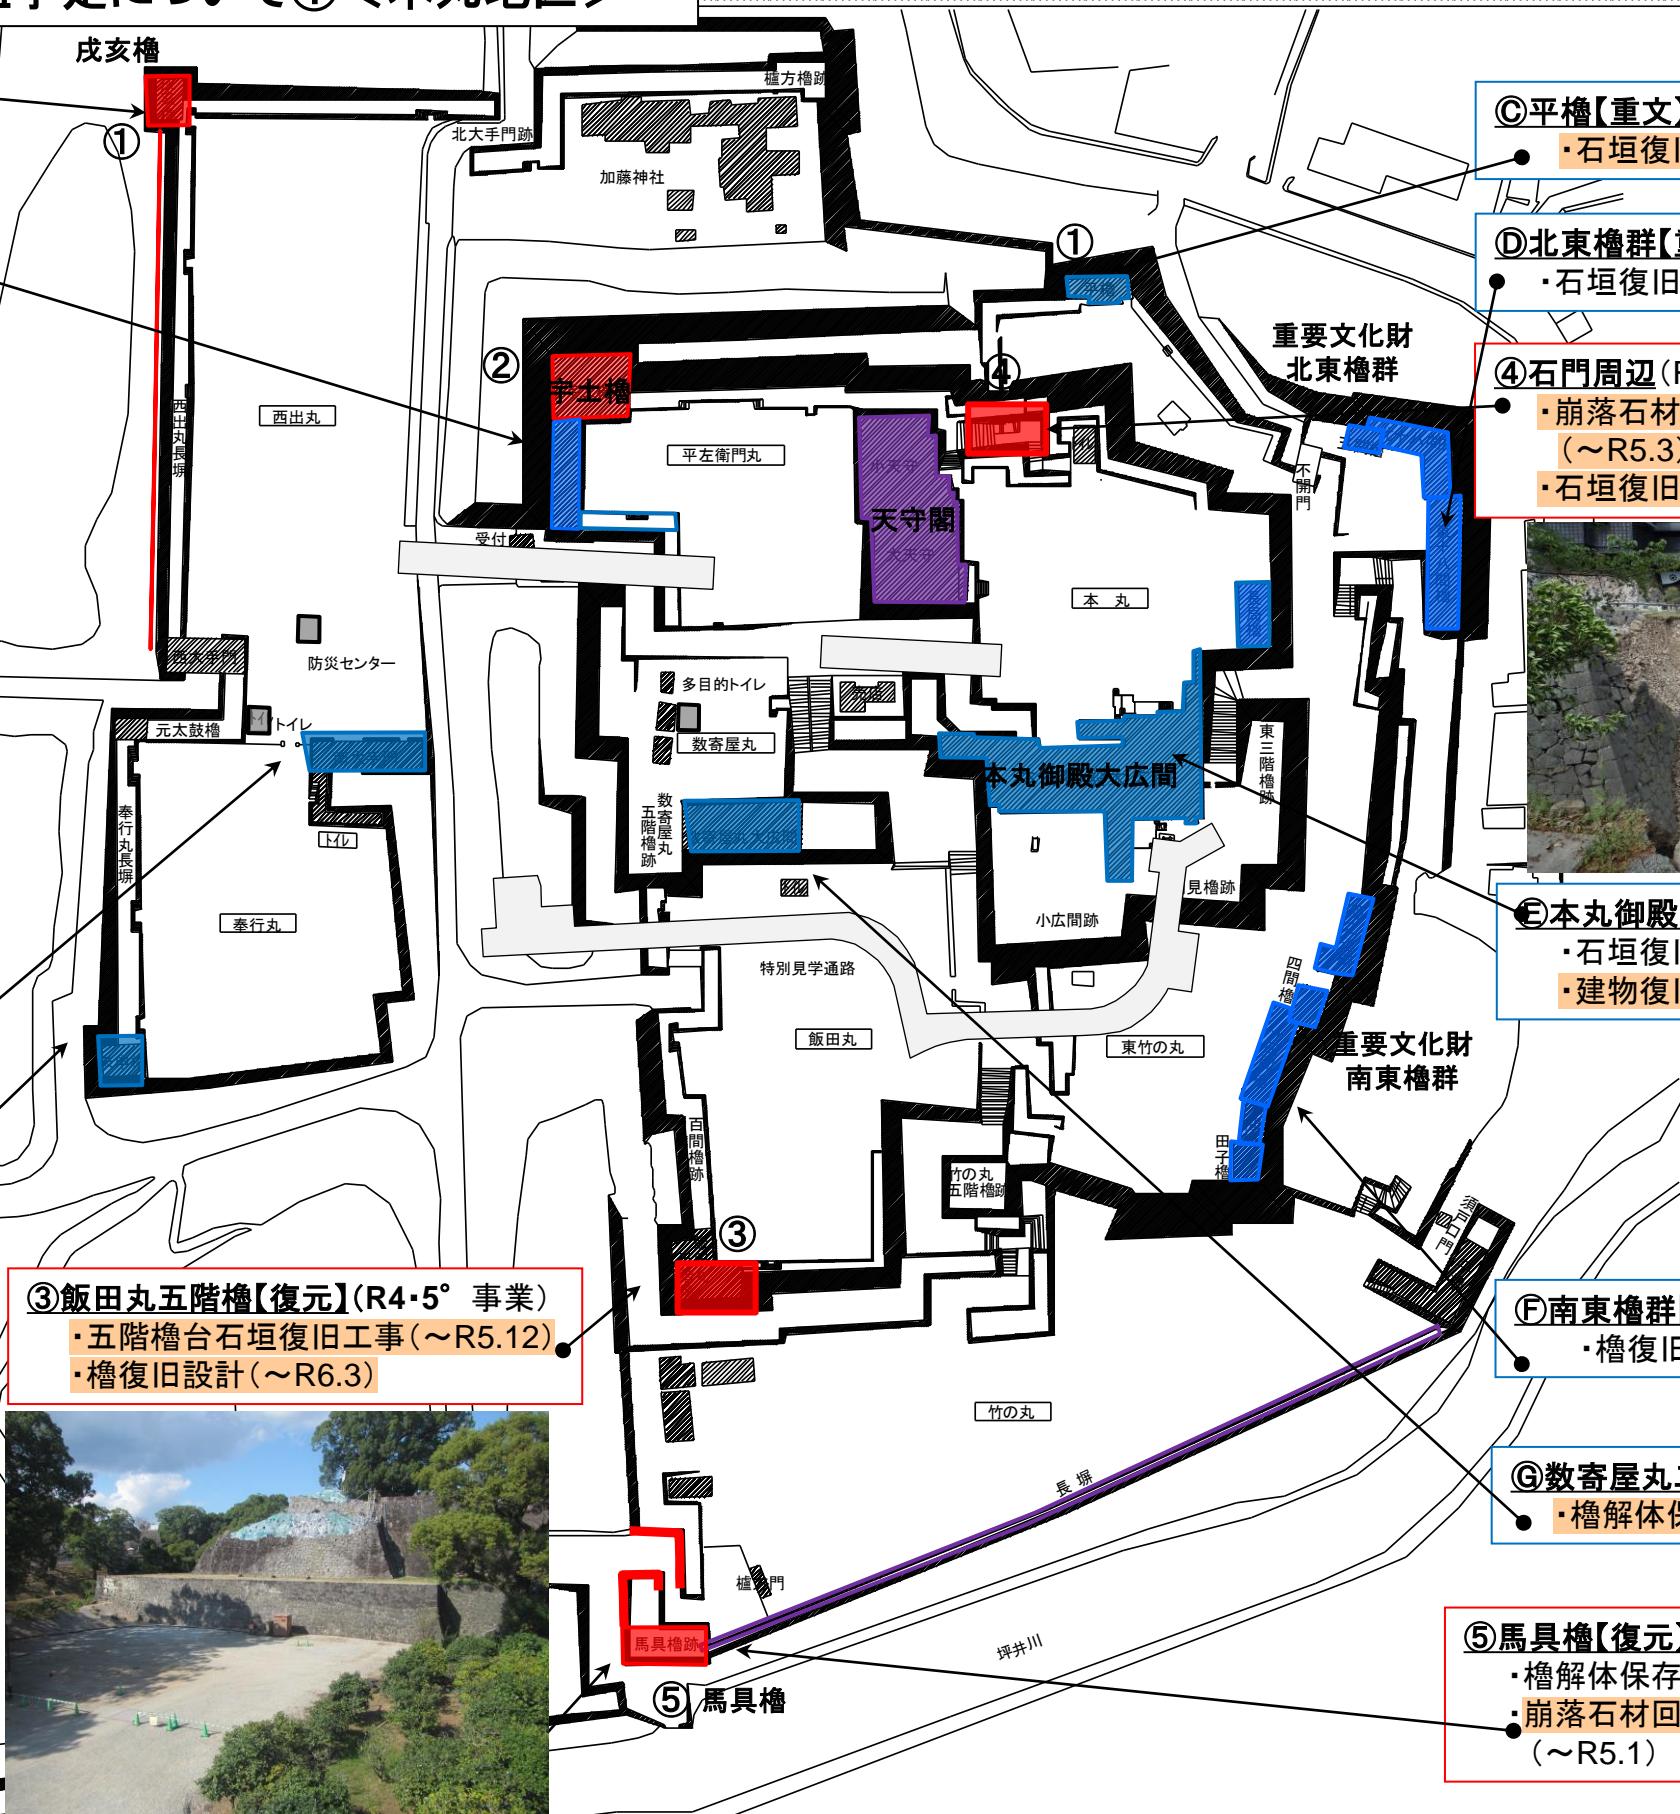
令和4年度熊本城復旧取組予定について①<本丸地区>

①戌亥櫓【復元】(R3~5° 事業)
 ・櫓解体保存工事(～R5.3:継続)
 ・崩落石材回収工事・測量(～R5.9)

②宇土櫓【重文】(R4~7° 事業)
 ・五階櫓解体保存工事
 ・石垣復旧設計(～R5.3:継続)

③飯田丸五階櫓【復元】(R4~5° 事業)
 ・五階櫓台石垣復旧工事(～R5.12)
 ・櫓復旧設計(～R6.3)

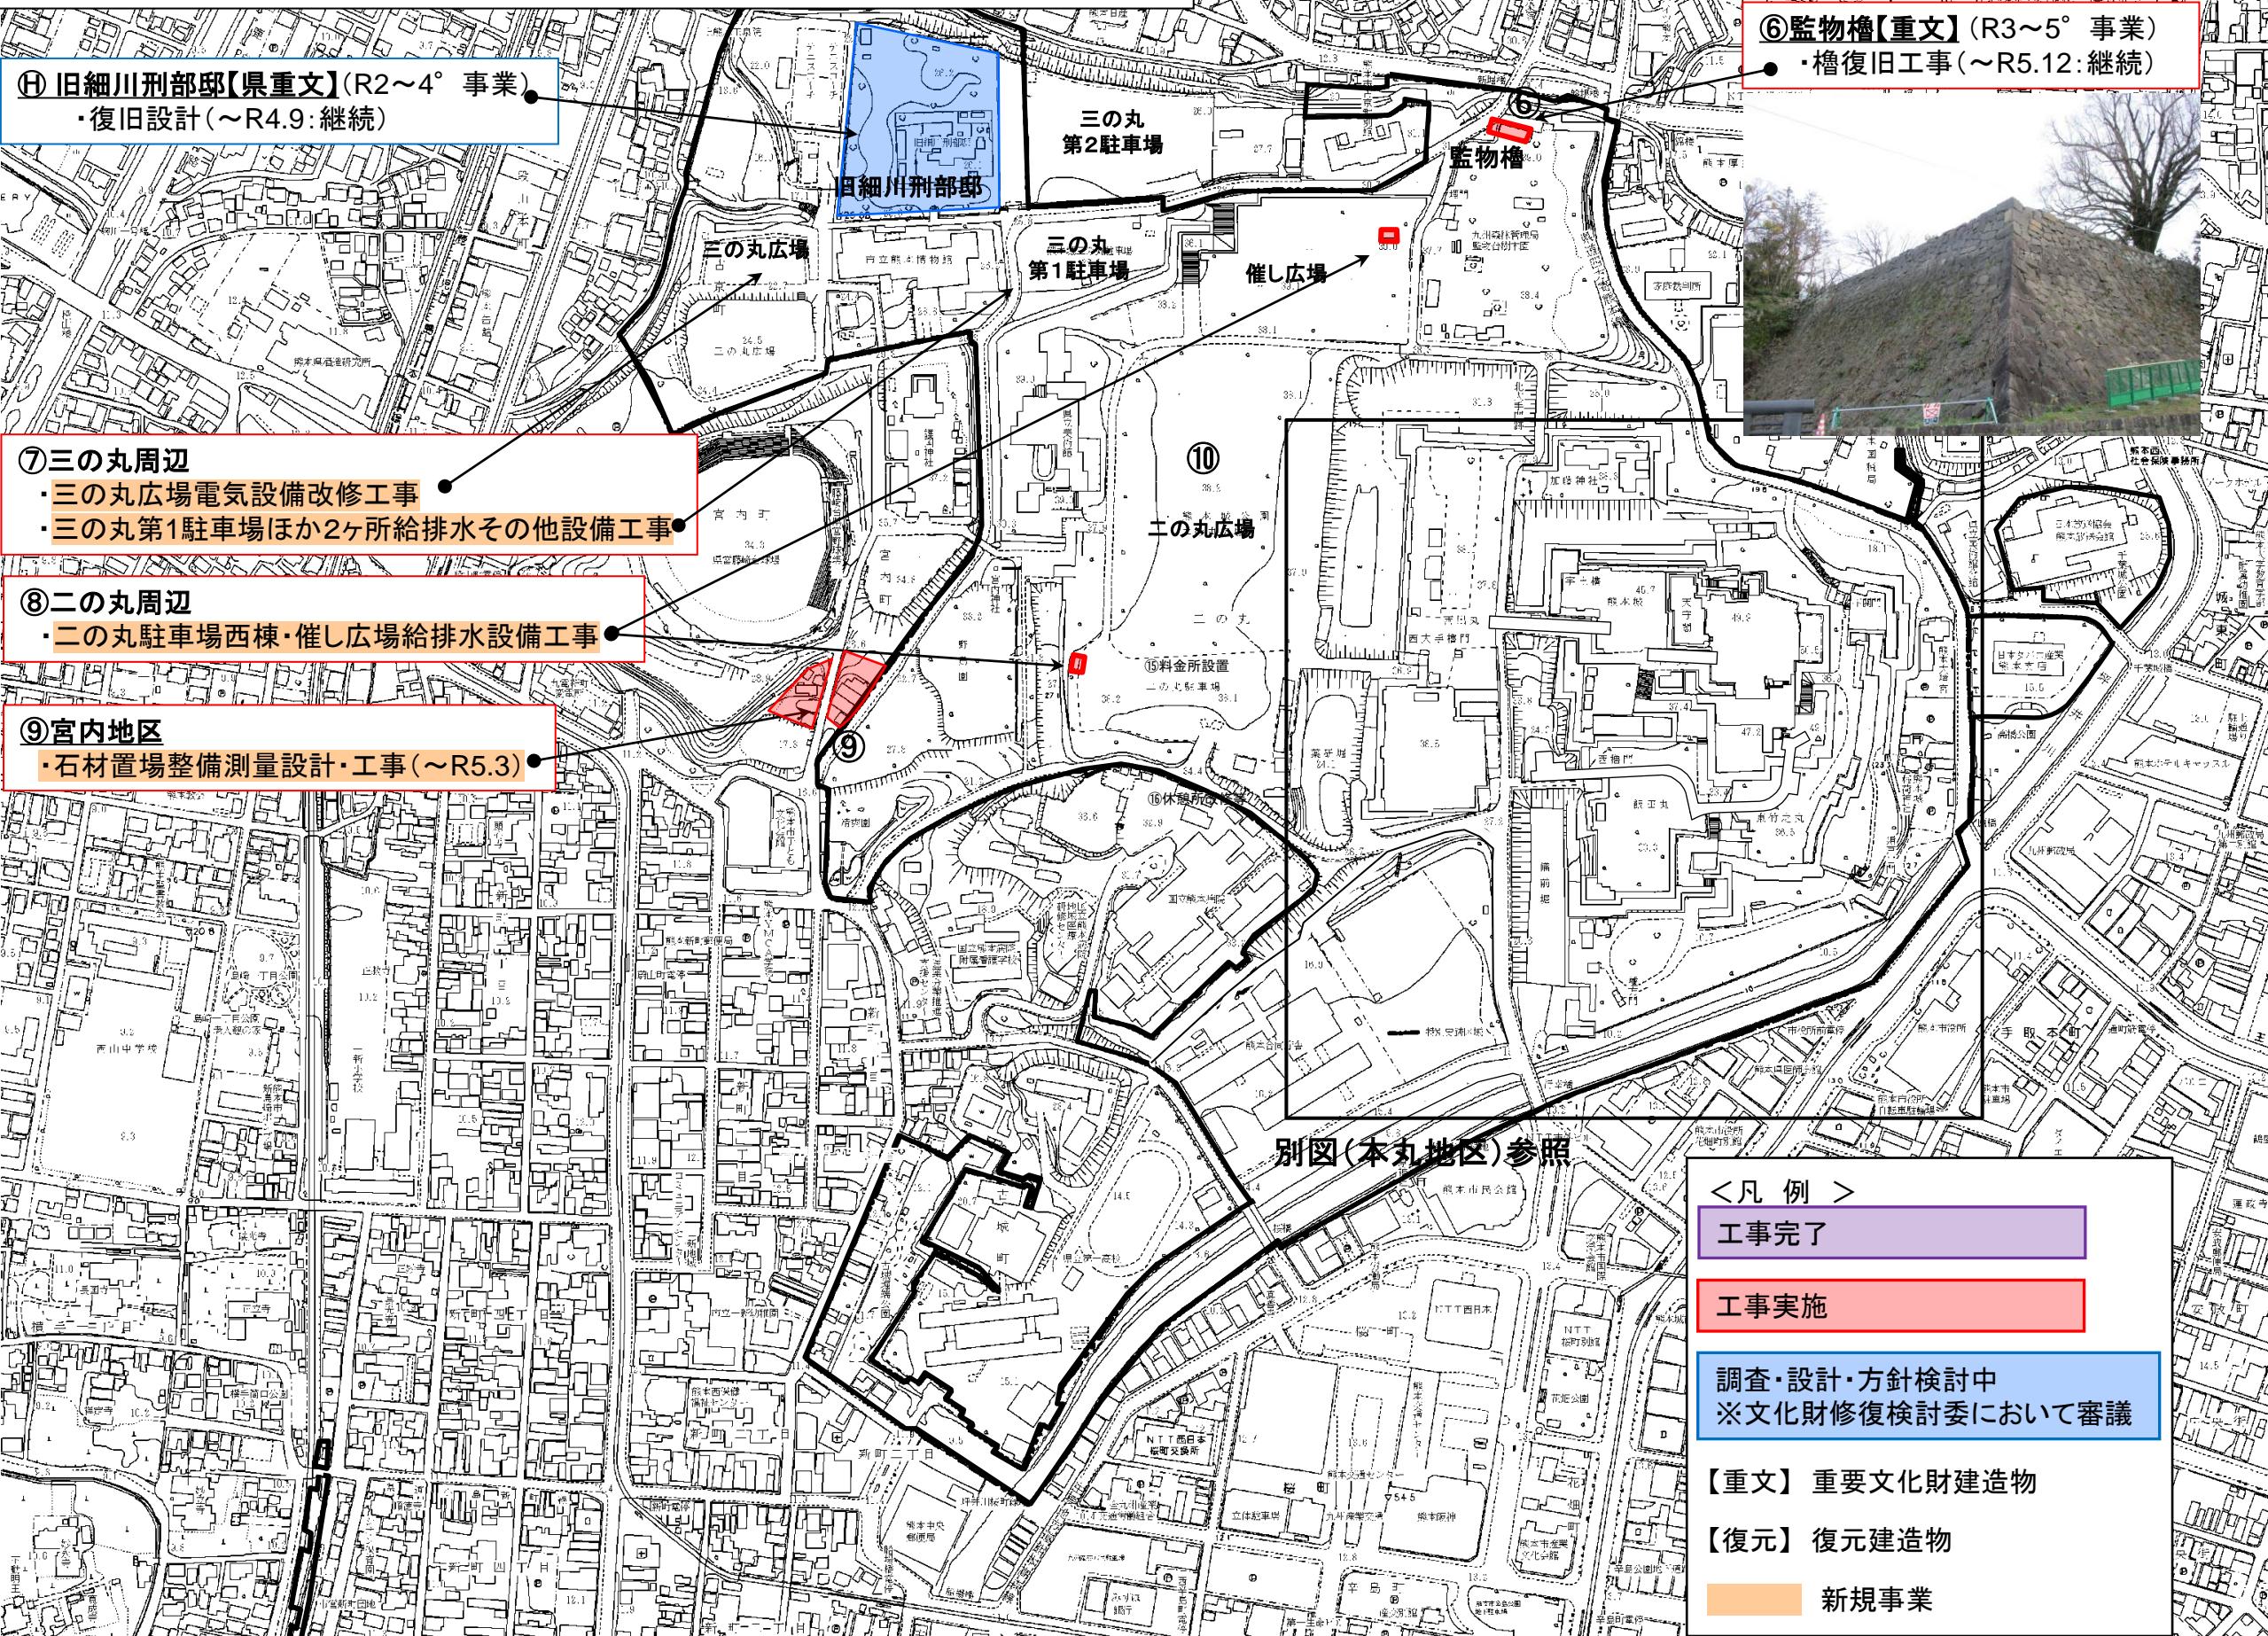
令和4年度熊本城復旧取組予定について②<本丸地区以外>

① 旧細川刑部邸【県重文】(R2~4° 事業)
・復旧設計(～R4.9:継続)

⑥ 監物櫓【重文】(R3~5° 事業)
・櫓復旧工事(～R5.12:継続)

⑨ 宮内地区
・石材置場整備測量設計・工事(～R5.3)

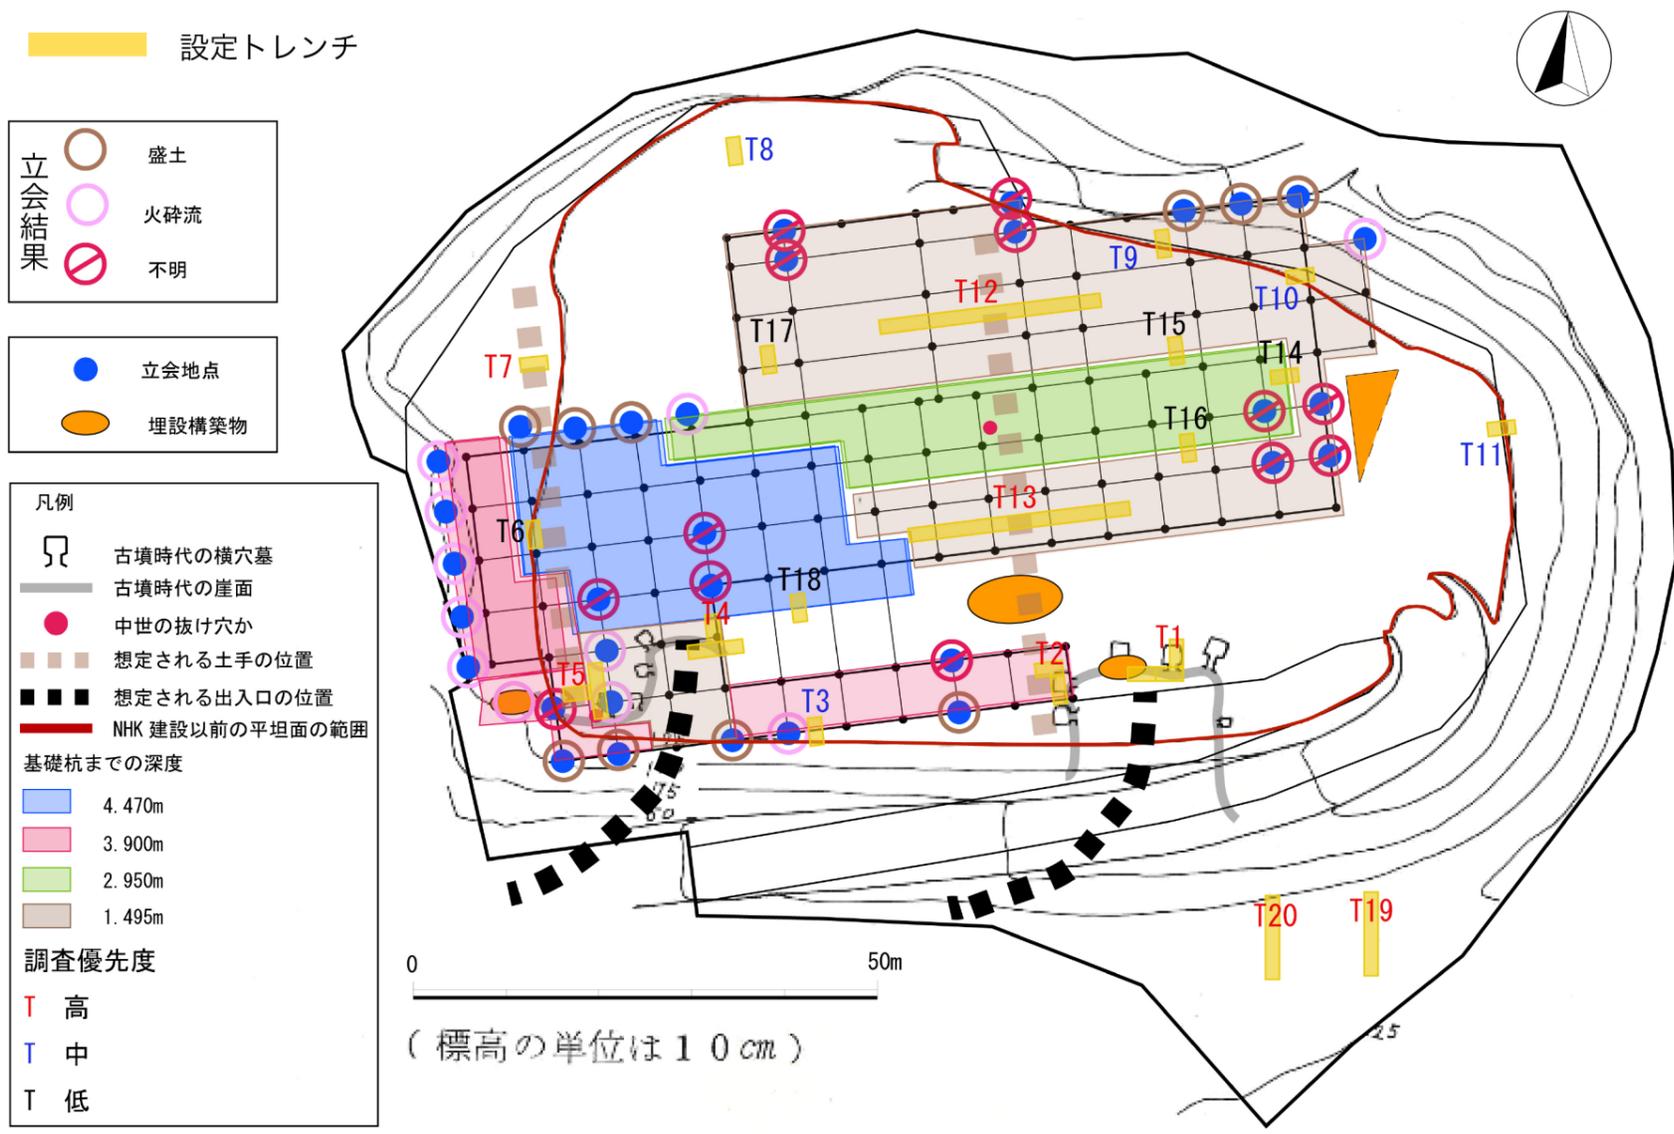
調査トレンチ配置図

Tr 番号	設定目的
T1	近世遺構面・遺構確認(屋敷への入口、古墳時代の横穴)
T2	屋舗境確認、遺構確認(古墳時代の横穴)
T3	旧地形・屋敷境確認
T4	近世遺構面・遺構確認(屋敷への入口、古墳時代の横穴)
T5	旧地形・屋敷境確認(溝・柵など)
T6	旧地形・屋敷境確認
T7	近世遺構面・遺構確認、屋舗境確認(溝・柵など)
T8	近世遺構面・遺構確認
T9	旧地形・屋敷境確認
T10	旧地形・屋敷境確認
T11	近世遺構面・遺構確認(西南戦争時の塹壕)
T12	近世遺構面・遺構確認、屋舗境確認(土塁幅2~12m)
T13	近世遺構面・遺構確認、屋舗境確認(土塁幅2~12m)
T14	近世遺構面・遺構確認
T15	近世遺構面・遺構確認
T16	近世遺構面・遺構確認
T17	近世遺構面・遺構確認
T18	近世遺構面・遺構確認
T19	近世遺構面・遺構確認(近世~近代の道路)
T20	近世遺構面・遺構確認(近世~近代の道路)
