# 石門の発掘調査成果について

## ～石門の先に見えたもの～

熊本城調査研究センター 芥川 太朗

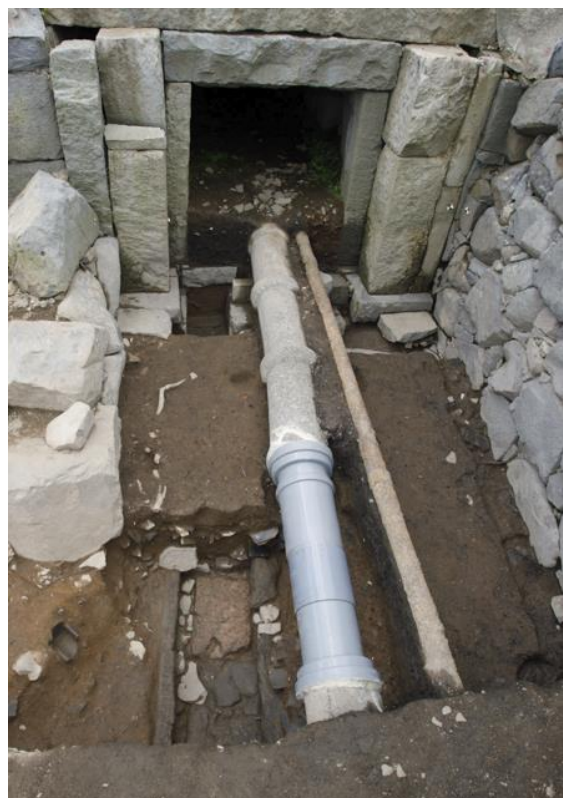
調査区4で確認した石組の排水溝（北から）

江戸時代に造られたと思われる石組の排水溝を確認。中之石門から平櫓の方まで延びていくと思われ、当時の排水経路が明らかになった。排水溝には一部を除いて蓋が無かったと思われる。また現在の排水経路とは逆の方向へ流れており、明治10年までには埋没していたと思われる。計測の結果、幅は45cm～70 cm、深さは35cm～20cm、確認した長さは16.5mであった。

発掘調査によって中之石門の内部に排水溝が設置されていることが明らかとなった。排水溝は中之石門の左側（東側）に寄せて造られていることから、右側（西側）を通路として利用していたと思われる。③の説「通路と用水路を兼ねた門」という説を裏付ける結果となった。

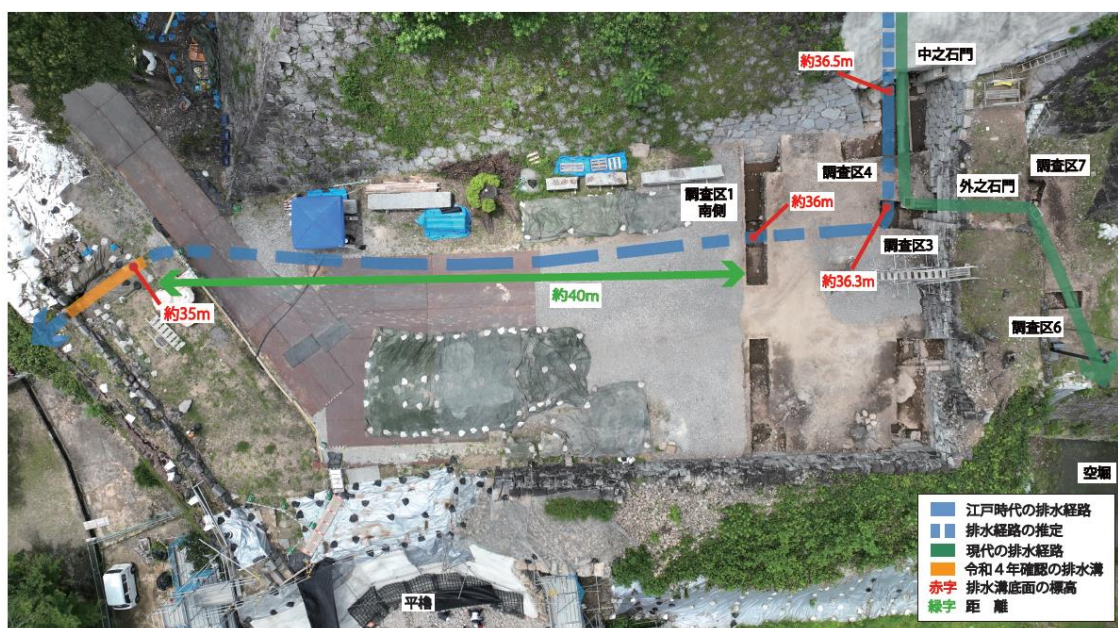
現代の排水経路と江戸時代の排水経路（上が南）

また排水溝には蓋が無かったことから、平櫓側の吐口に向かう途中の表面水の排水も兼ねていたと考えられる。
