## 県指定史跡 七本官軍墓地のき損について

熊本県指定史跡 七本官軍墓地

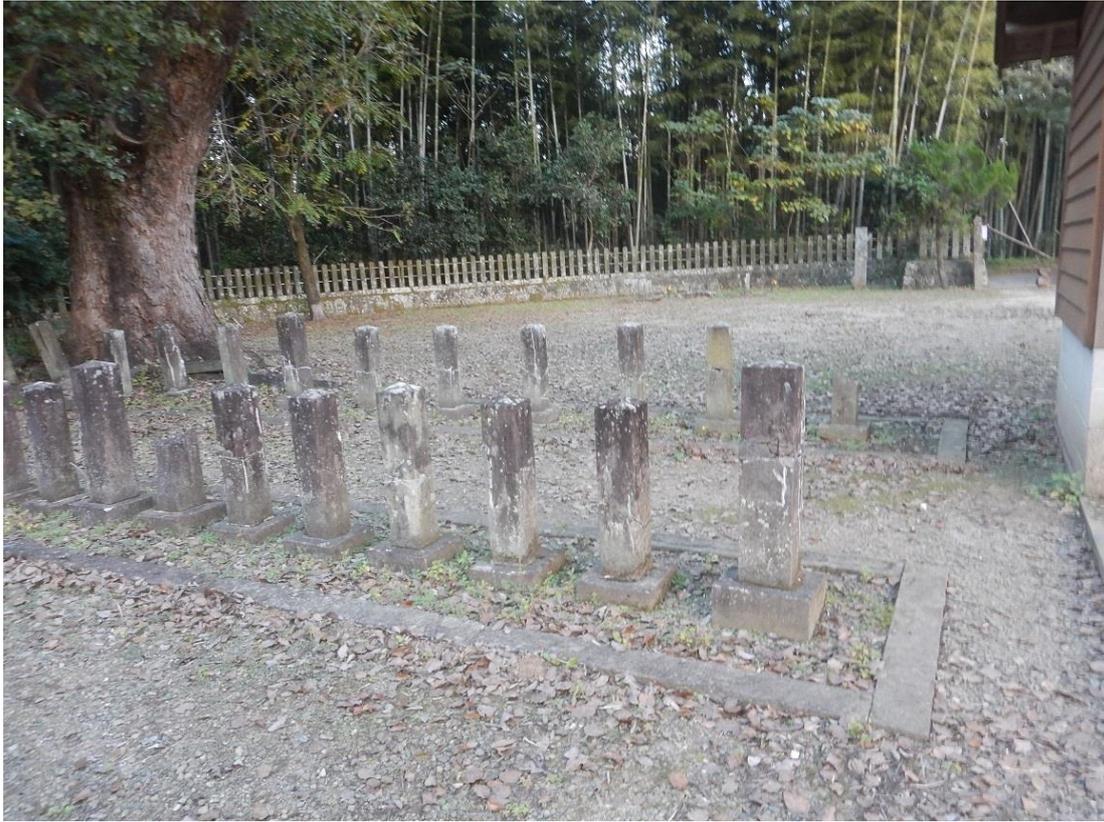
2024年11月21日 現地確認写真（西から）

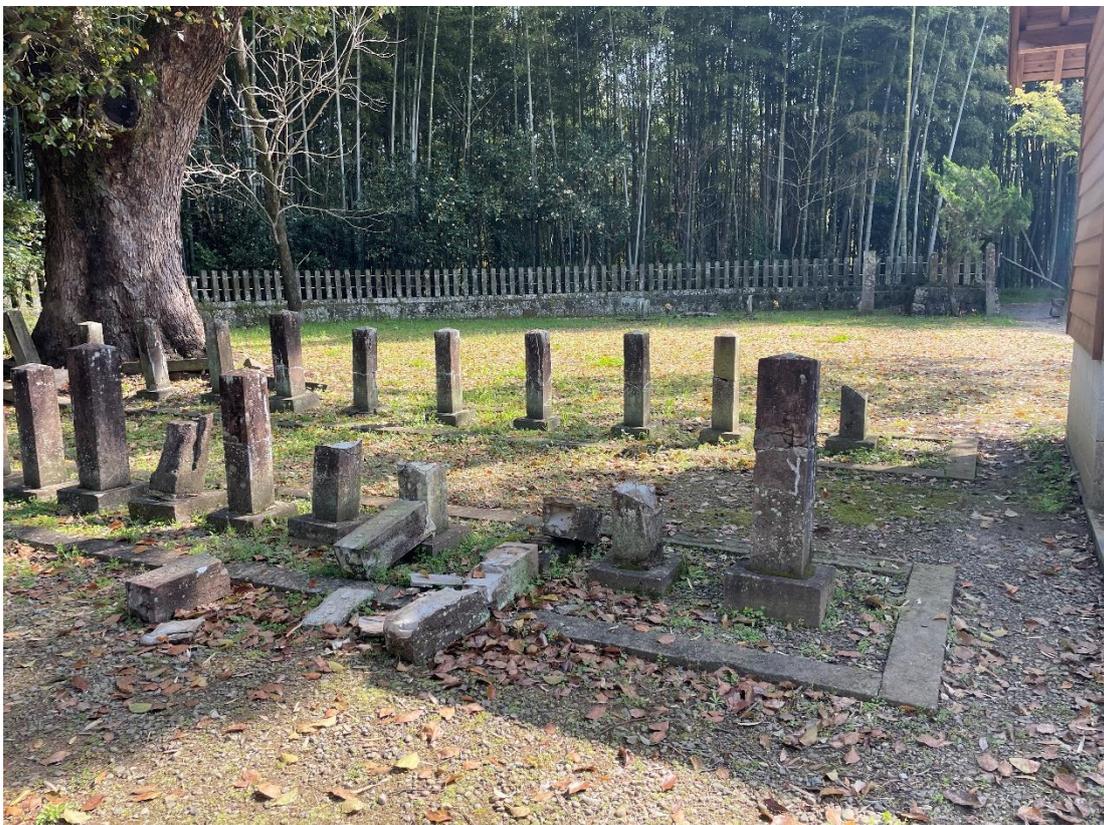
2025年4月3日 現地確認写真  
（西から。右から2～5番目の墓標が破損、7番目の墓標が基台から浮いている）

- ・ 2～5番目の墓石は上半分が折損、7番目の墓石は基台から浮き東側に傾斜。
- ・ いずれも東-西方向に強い力が加わった結果によるき損であるため、小動物等ではなく人為的なき損の可能性が高いと思われる。

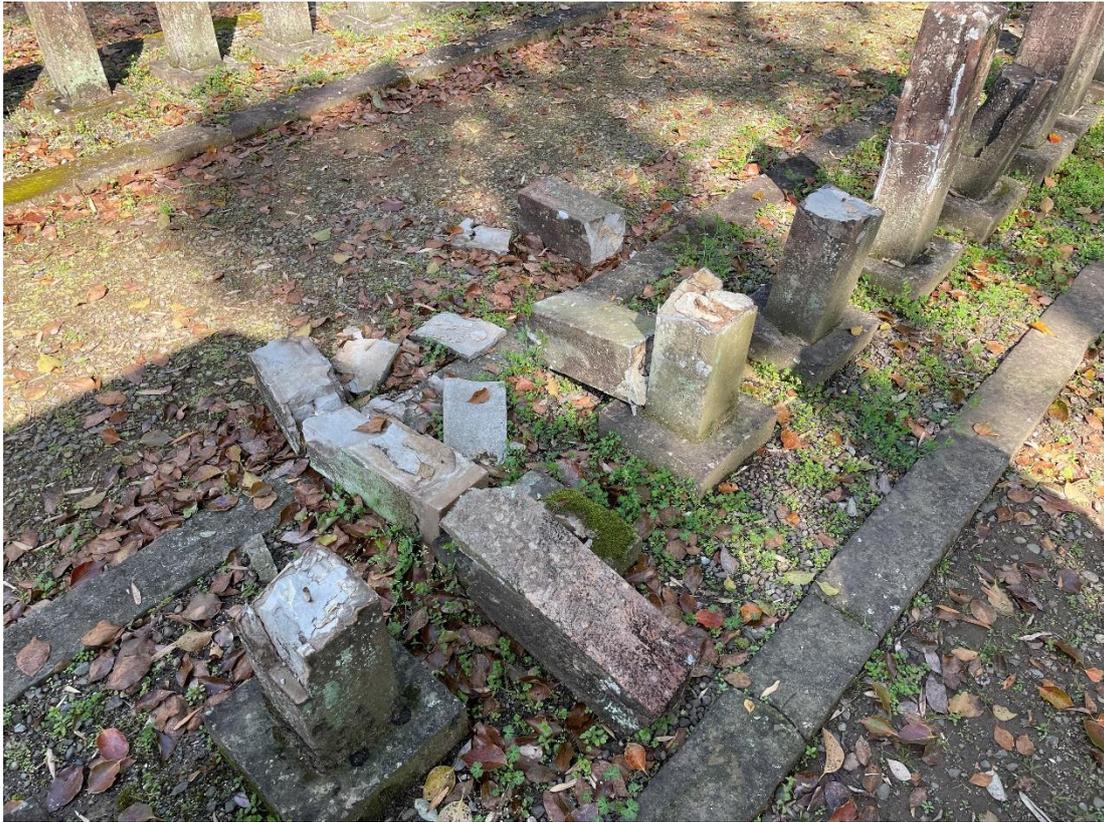
2025年4月3日 き損墓石状況（東から。2～5番目の墓石）

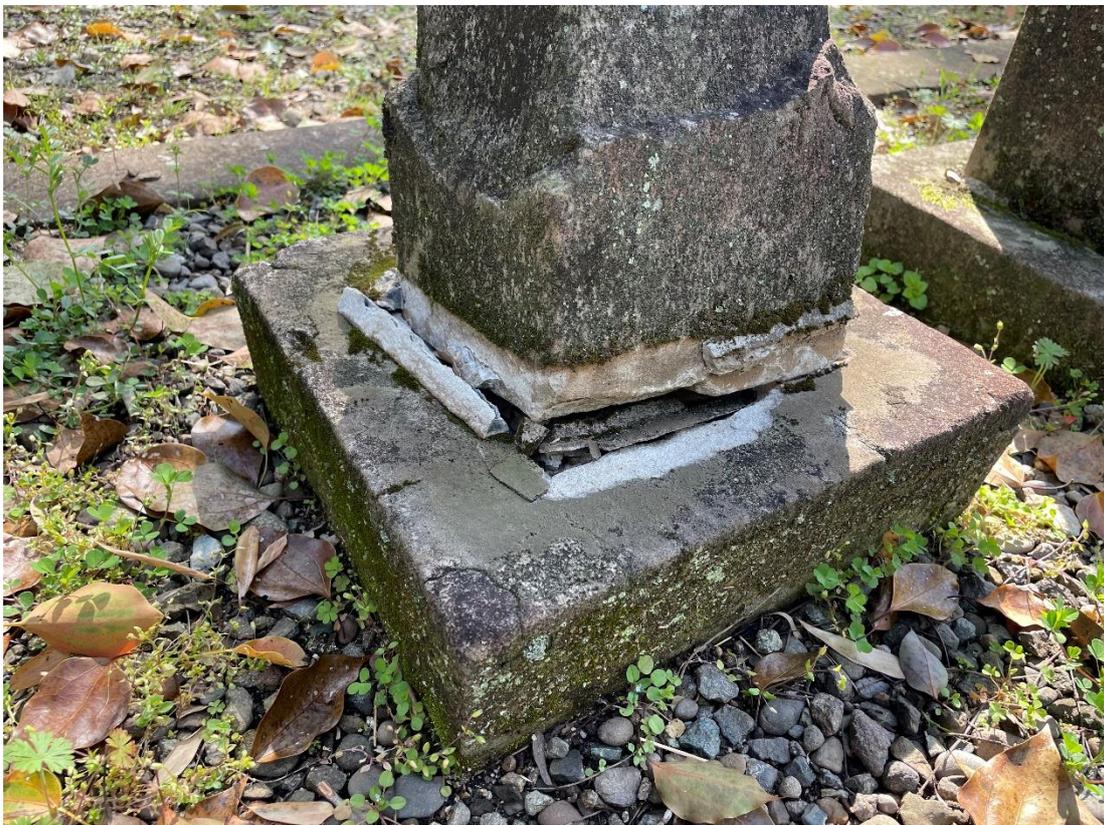
2025年4月3日 き損墓石状況（東から。7番目の墓石基台附近）
