# 熊本西環状道路軟弱地盤対策検討委員会 (第6回)

## 砂原工区

令和6年7月5日

熊本市 都市建設局 土木部  
道路整備課 西環状道路推進室

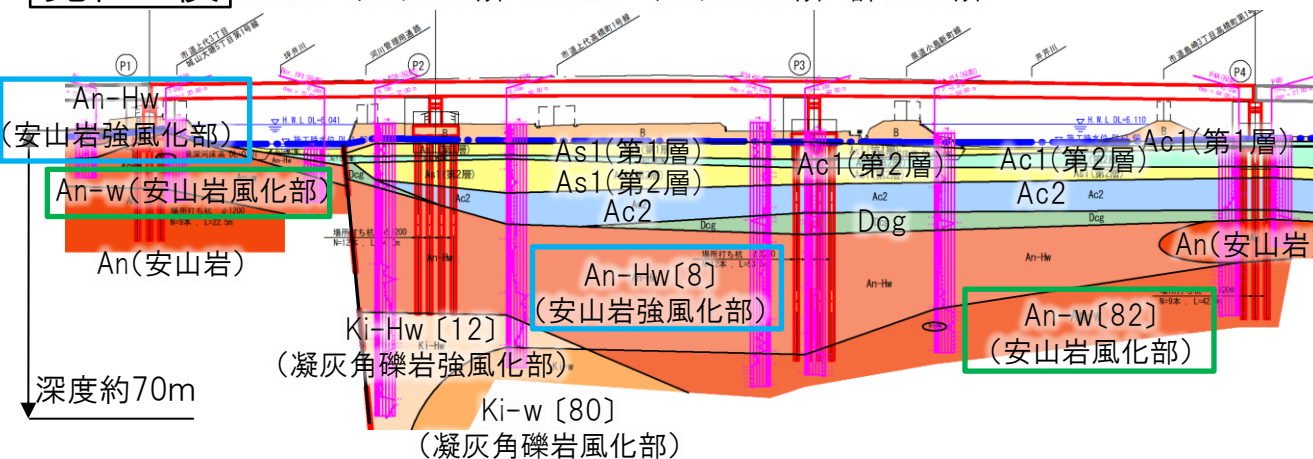
見直し後

R4:ボーリング3か所 + R5:ボーリング10か所 計13か所

「凝灰角礫強岩」と考えて  
いた部分の大半は「安山  
岩」である

「強風化部」と「風化部」は  
同一層と見なせない

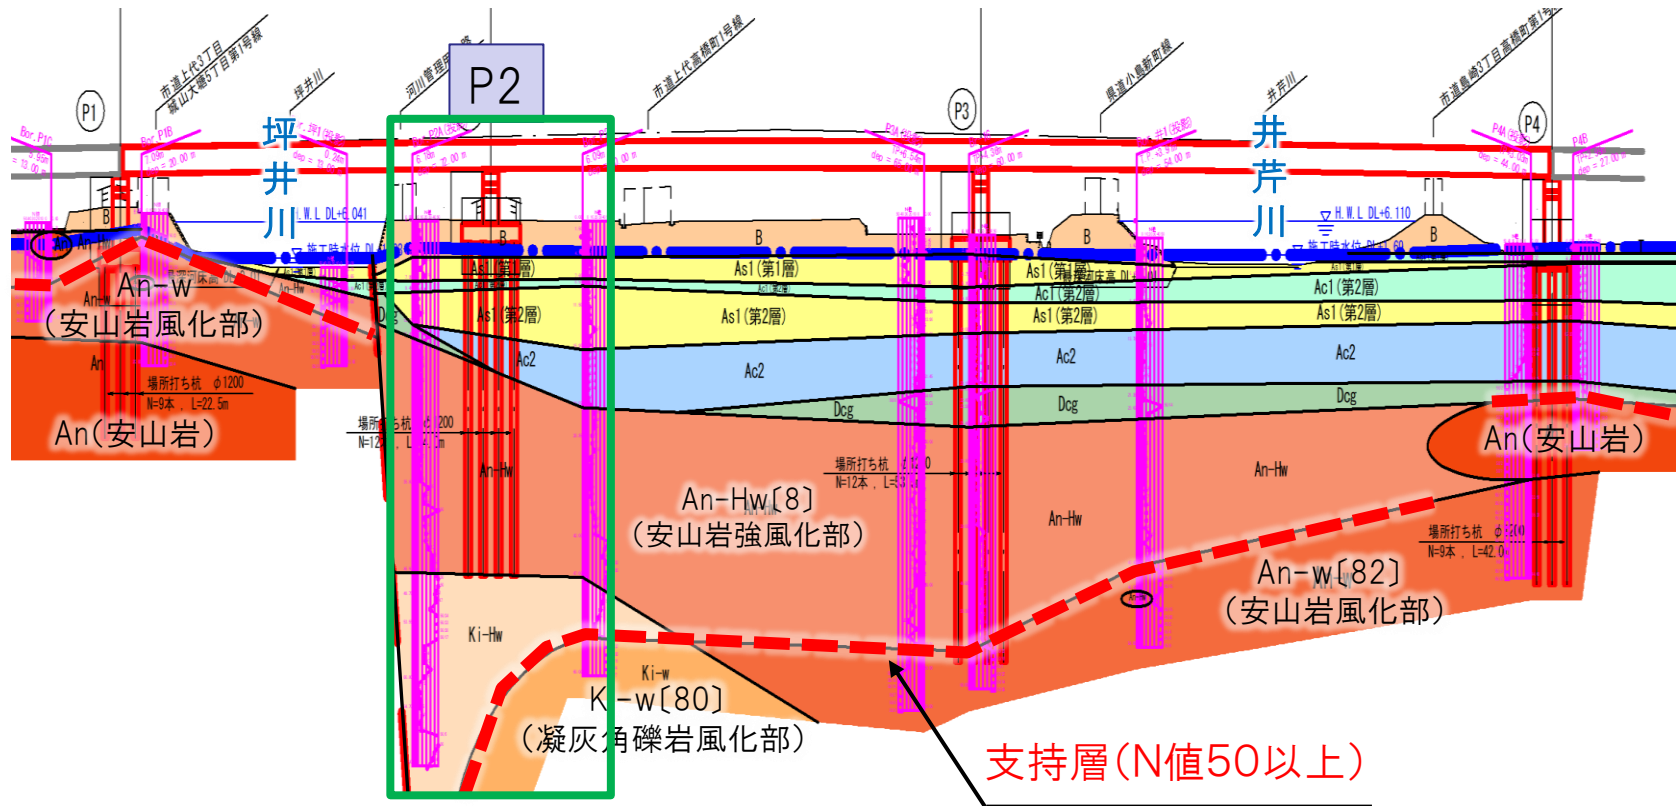
- ①「強風化部」と「風化部」は同一層と見なせないため、  
N値50以上の箇所を橋梁基礎の支持層としたい。

(凡例) 地層名記号〔設計N値〕

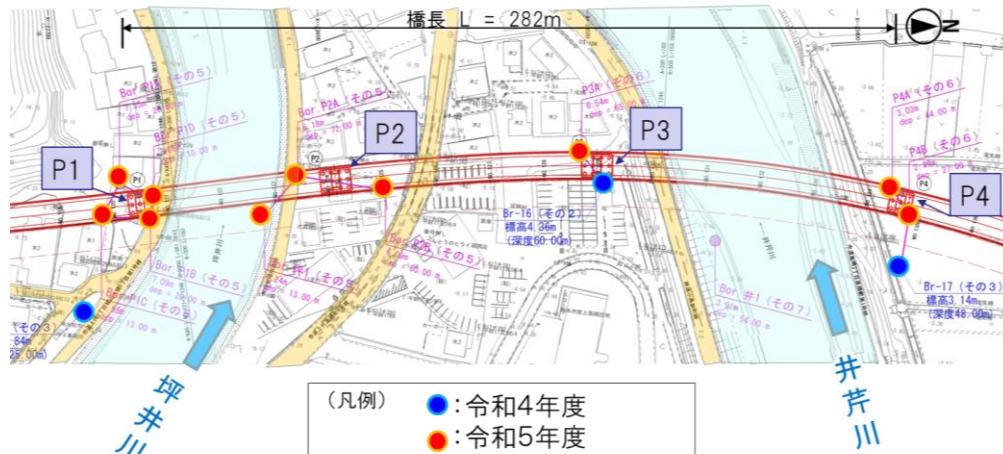
地層構成の急変を確認

坪井川右岸付近に  
断層がある可能性が高い

- ①断層の詳細位置を把握するため、追加ボーリング調査が必要
- ②活断層かどうか判断するため、コア分析が必要

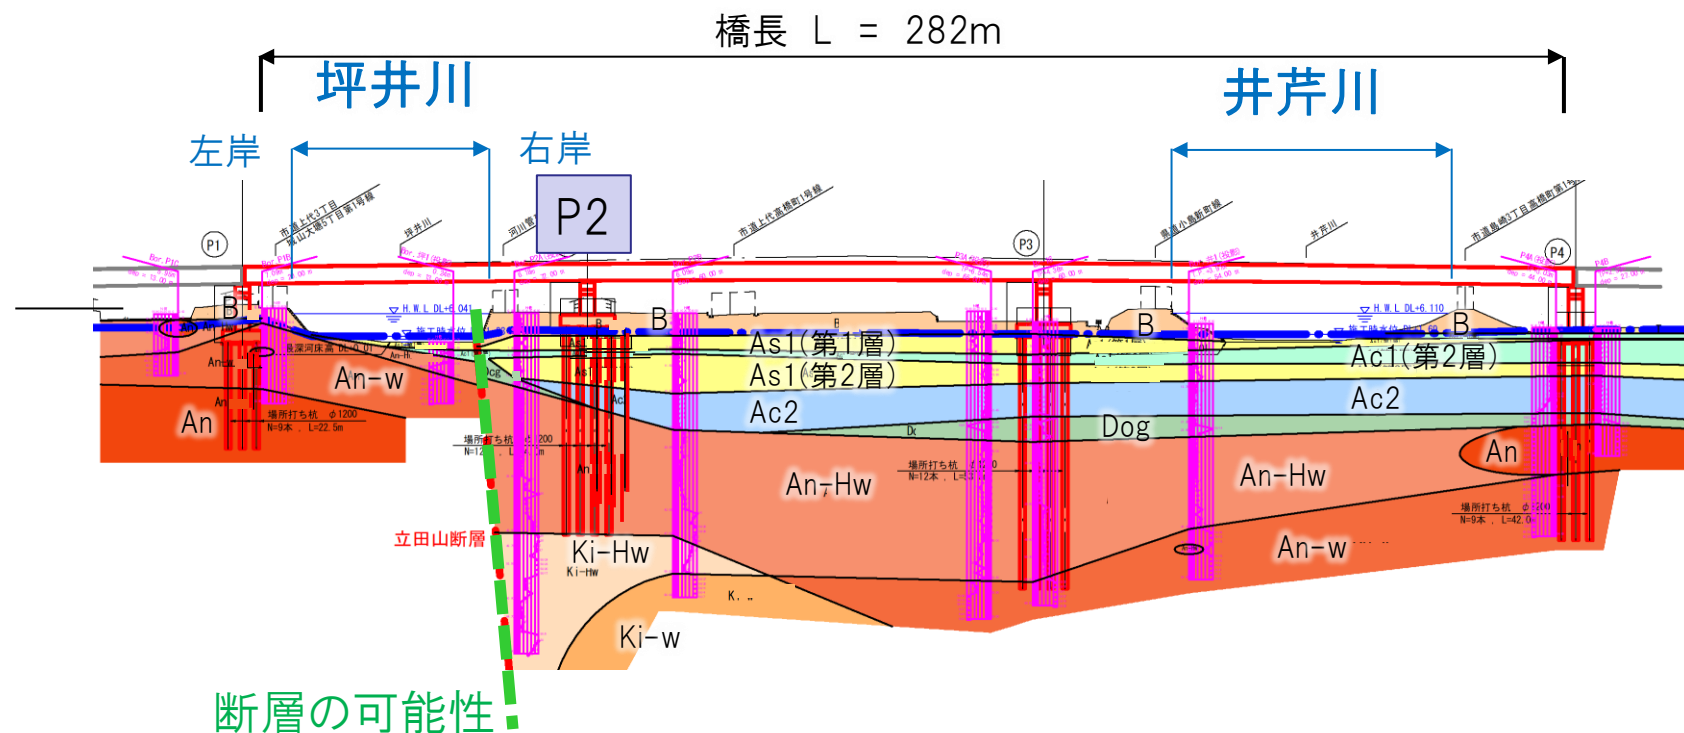
- ①断層とP2橋脚の位置が近いため、断層の詳細な位置を把握するボーリングを追加したい。
- ②活断層かどうかを把握するため、コア分析を実施したい。

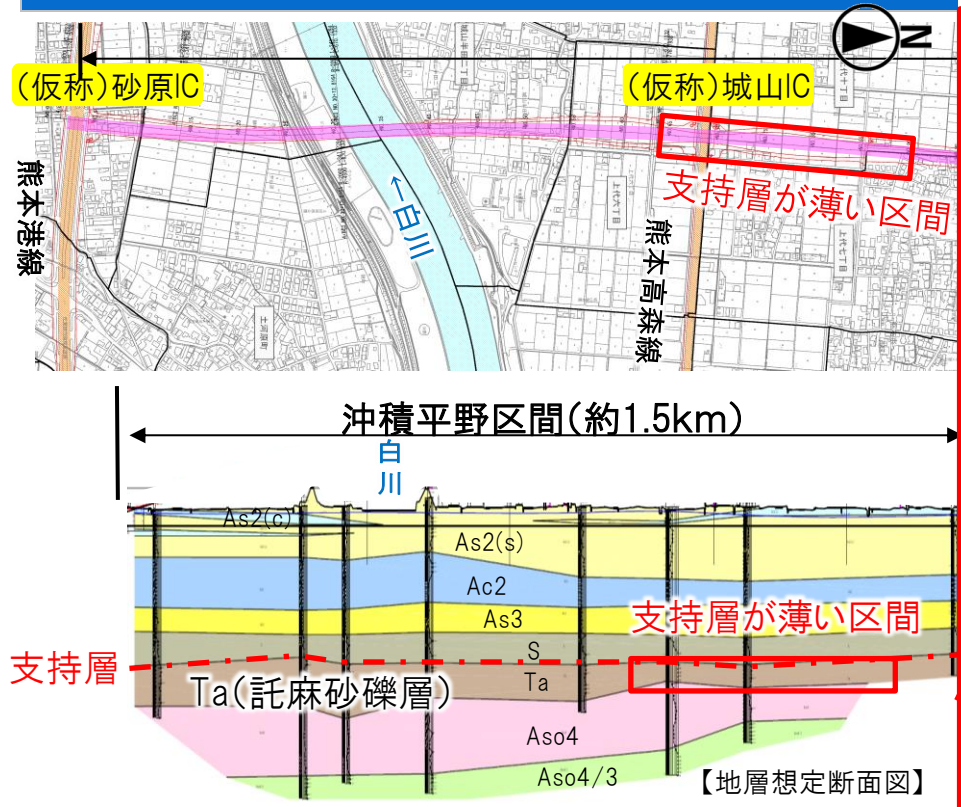
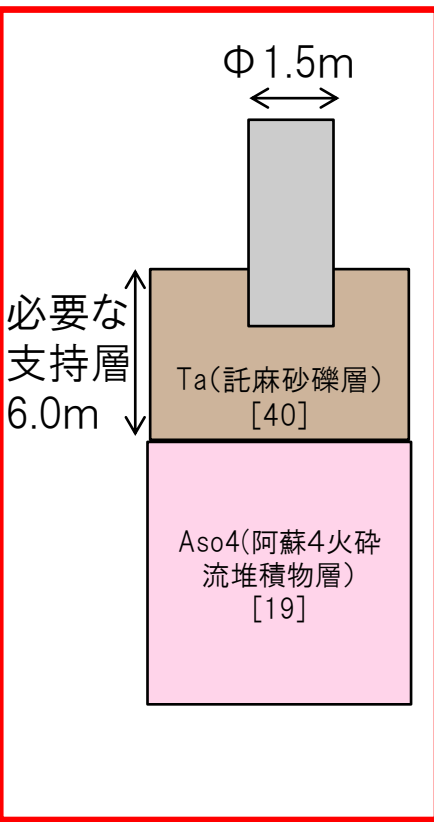
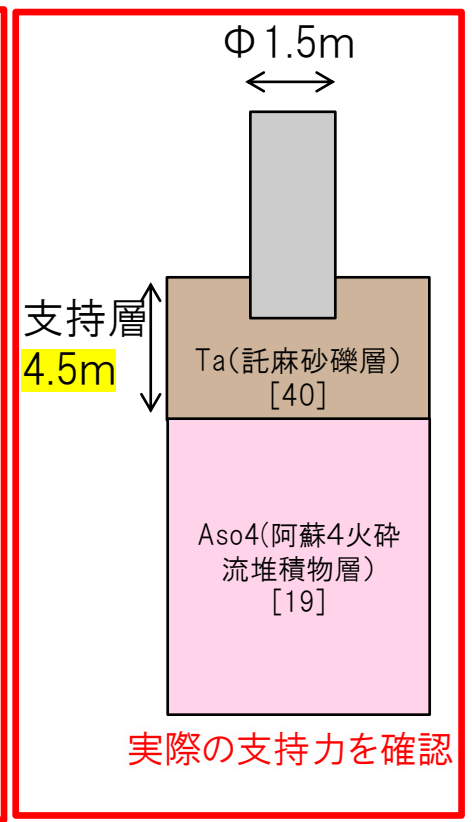
- ・橋脚基礎は場所打ち杭  $\phi 1.5m$  → 支持層の厚さは6.0m必要
- ・最も薄い支持層の厚さは4.5m → 支持層の厚さ不足 → 詳細な支持力を確認
- ・載荷試験を行うことで、詳細な支持力を確認し、基礎設計へ反映

【審議】  
① 載荷試験を支持層が薄い区間で実施したい。

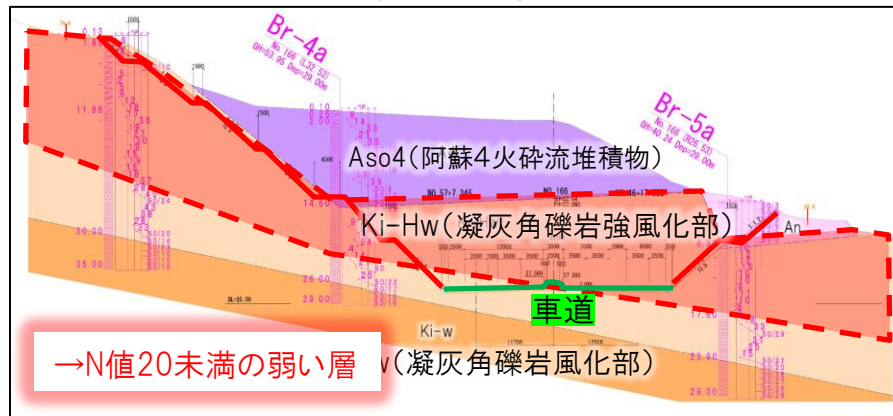
<横断図③>

- 【結果】・凝灰角礫岩強風化部は、近接する区間でN値のばらつきがある。
- ・阿蘇4火砕流堆積物は、横断図③のみで確認。
- 近接する区間で地層の分布に大きな違いがある。

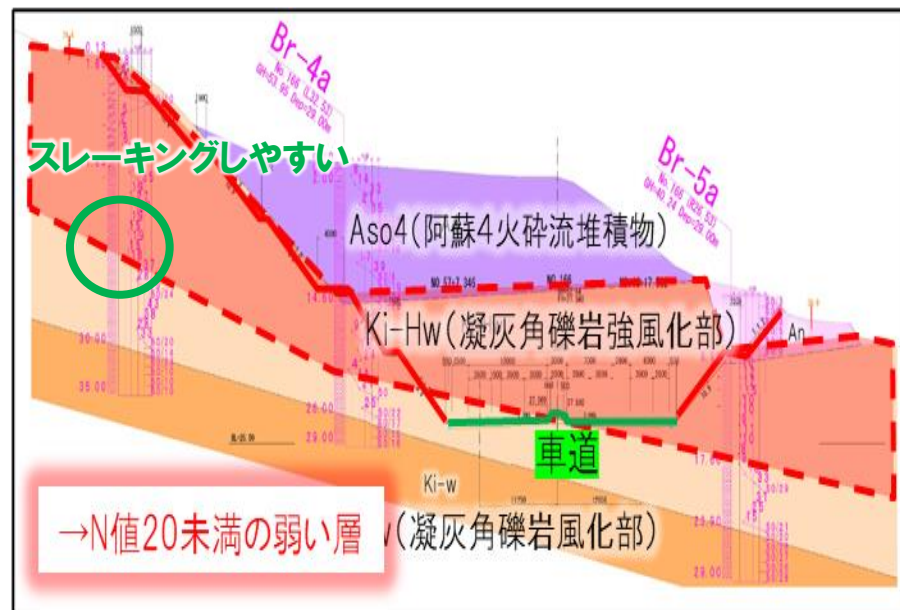
<横断図③>

- ①N値や地層が近接する区間において均一でない。
- ②凝灰角礫岩はスレーキングしやすい。

開通後のみならず、施工中においても、法面の十分な安全対策が必要。

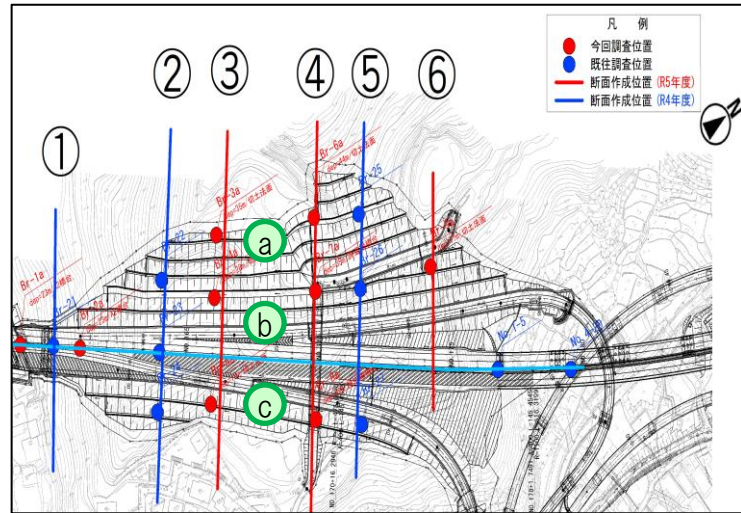
○ : ボーリング追加提案箇所(計3か所)
