熊本西環状道路軟弱地盤対策検討委員会 (第8回)

砂原工区

令和7年8月19日

熊本市 都市建設局 土木部
道路整備課 西環状道路推進室

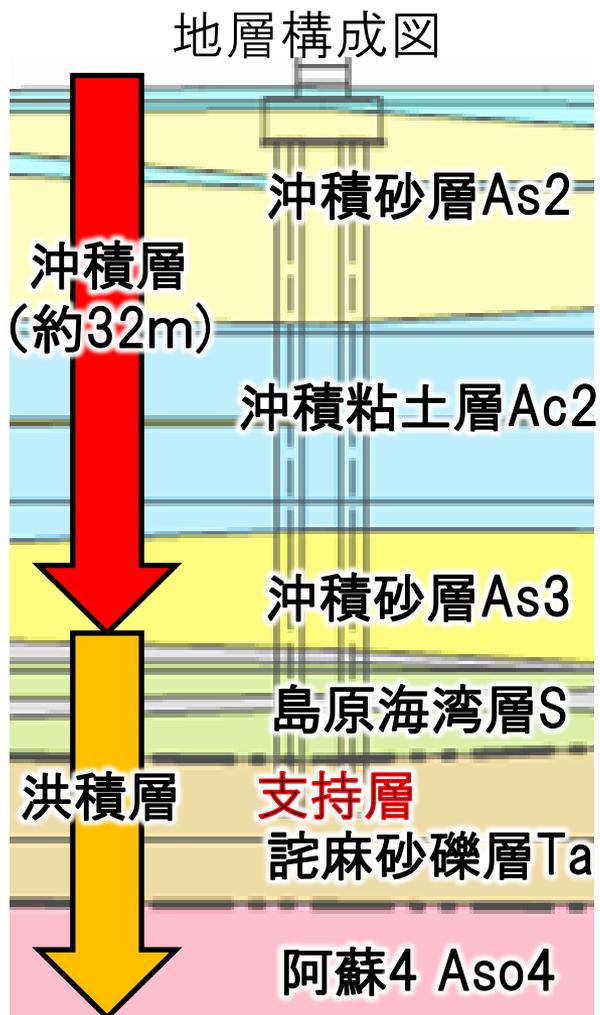
①地層とN値

標準貫入試験結果

地層区分		標準貫入試験結果			
地層名	記号	N値			平均値
		min	～	max	
沖積砂層2 (粘土質)	As2(c)	0	～	6	2.2
沖積砂層2 (砂質)	As2(s)	1	～	24	10.2
沖積粘土層2 (上部)	Ac2U	0	～	8	0.8
沖積粘土層2 (砂)	K-Ah	0	～	24	10.5
沖積粘土層2 (下部)	Ac2L	0	～	5	0.7
沖積砂層3	As3	1	～	19	5.6
島原海湾層 (粘土)	S-c	0	～	22	7.4
島原海湾層 (砂)	S-s	1	～	28	14.8
託麻砂礫層 支持層	Ta	23	～	50	44.8
洪積砂層	Ds	0	～	15	7.6
阿蘇4火砕流堆積物層	Aso4	9	～	36	25.1
阿蘇4/3間堆積物層	Aso4/3	50	～	50	50.0

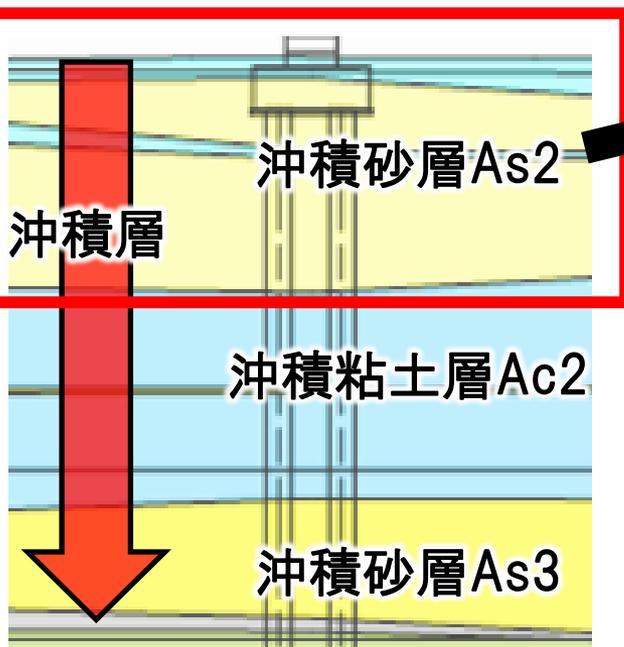
②透水係数

沖積砂層
(砂質)
As2(s)

沖積砂層
(粘土質)
As2(c)

透水係数 $k=2.08 \times 10^{-5} \sim 1.6 \times 10^{-4}$ m/sec

☞透水性：中位

透水係数 $k=3.83 \times 10^{-7} \sim 2.5 \times 10^{-5}$ m/sec

☞透水性：低い～中位

地盤工学会の指標に基づき、透水係数から透水性を評価

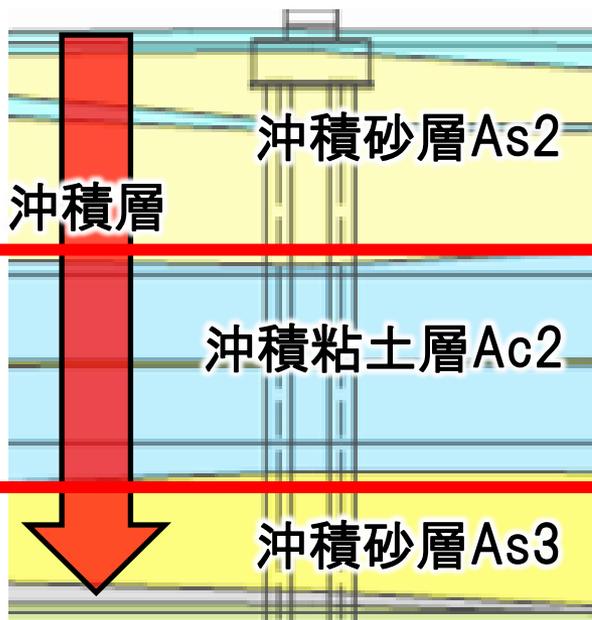
圧密試験からの一次載荷段階で得られた透水係数

$$k = C_v \times m_v \times \gamma_w / (8.64 \times 10^8)$$

透水係数		圧密係数 Cv	補正 圧密係数 Cv'	体積 圧縮係数 mv	水の単位 体積重量 γw
	k (m/sec)	k' (m/sec)				
Ac2(U)	1.05E-08	4.52E-09	2433.2	1051.1	3.79E-04	9.81
Ac2(L)	1.13E-08	4.67E-09	1516.6	627.9	6.55E-04

透水係数 $1.05 \times 10^{-8} \sim 4.67 \times 10^{-9}$

☞ 透水性 : 非常に低い

不透水層

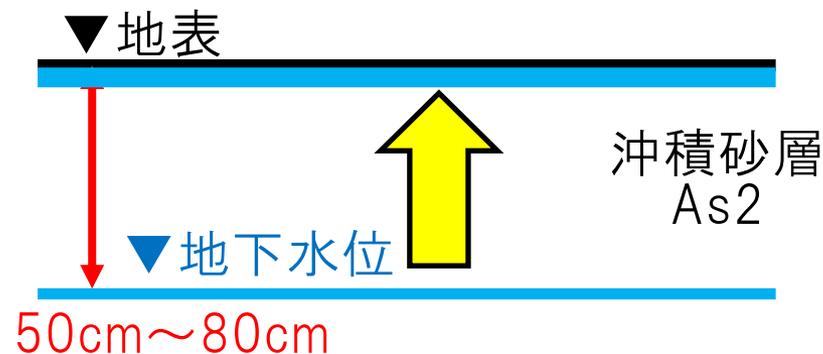
③地下水位

橋脚	地下水位		
	計測時期	地下水位	分布地層
A1	R6年11月	-0.51 m	As2(c)
P1	R7年 2月	-0.60 m	As2(c)
P2	R6年12月	-0.78 m	As2(c)
P3	R7年 1月	-0.58 m	As2(c)
P4	R6年11月	-0.80 m	As2(s)
P5	R7年 1月	-0.70 m	As2(s)
P6	R6年11月	-0.85 m	As2(s)

- ◇地下水位が高い
- ◇雨が深い時期は、地下水位がさらに高くなる

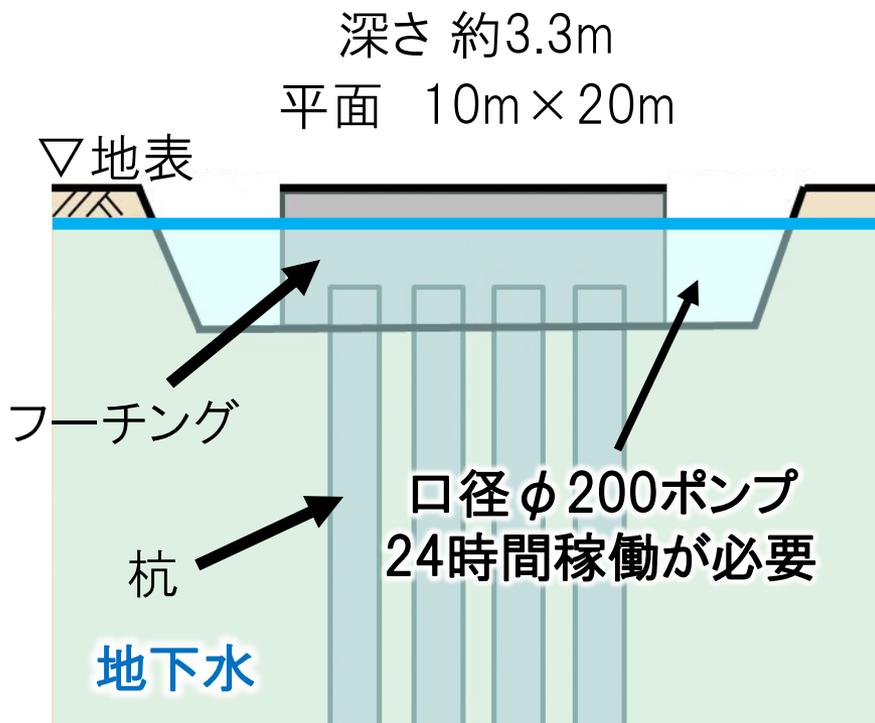
地下水位の状況

- ◆地下水が床掘内に帯水する
- ◆大量に地下水の汲み上げが必要
(約80m³/h)

懸念事項

①周辺井戸の水位低下(水文調査)

②地盤沈下(地質調査)

③掘削時の安全性(試掘調査)

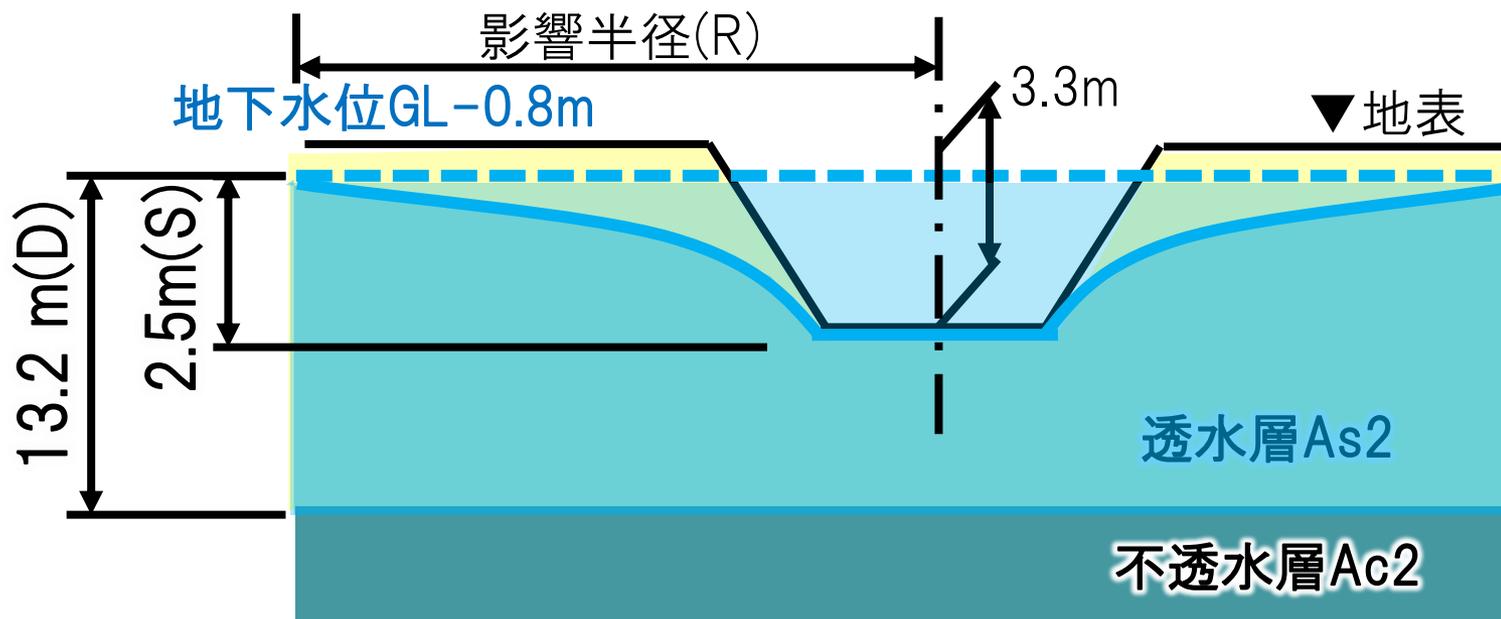
◇土木工事仮設計画ガイドブック

「①クサキンの式」と「②ジハルトの式」で大きい方の値を

地下水汲み上げによる影響半径とする

{	R: 影響半径(m)	①クサキン
	S: 水位低下量(m) = 2.5m	$R = 575 * s * \sqrt{D * k} = 63m$
	D: 帯水層厚(m) = 13.2m	②ジハルト
	K: 透水係数(m/sec) = $1.6 \times 10^{-4}m/sec$	$R = 3000 * s * \sqrt{k} = 91m$ 採用

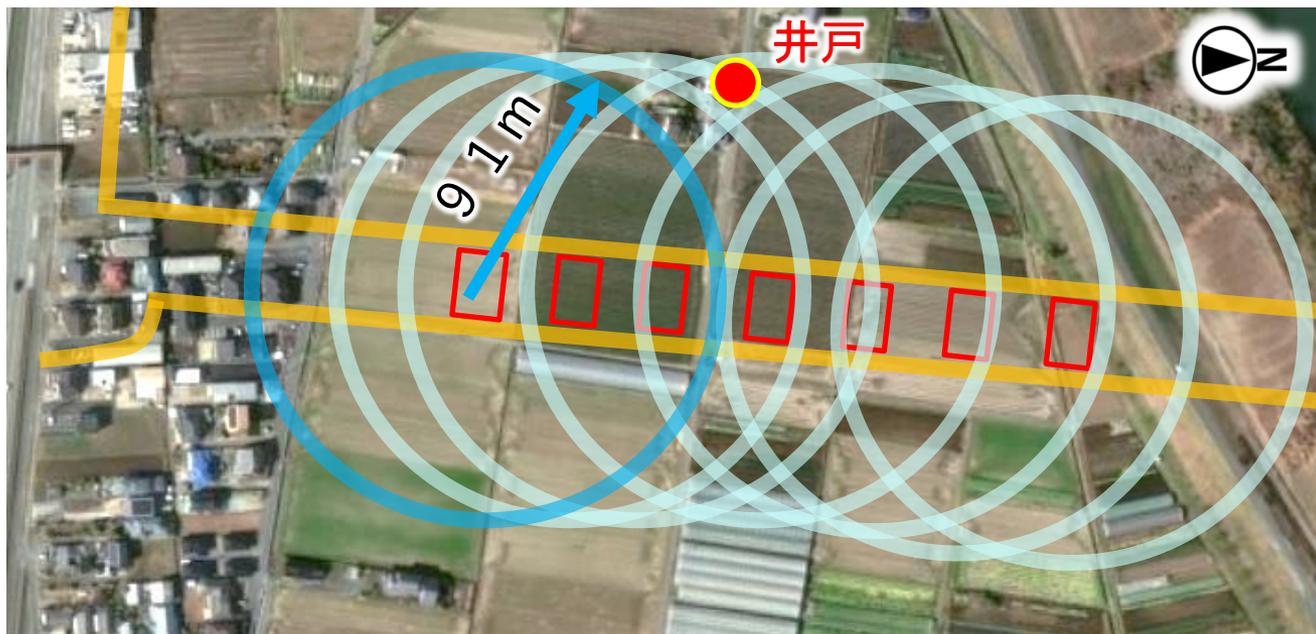
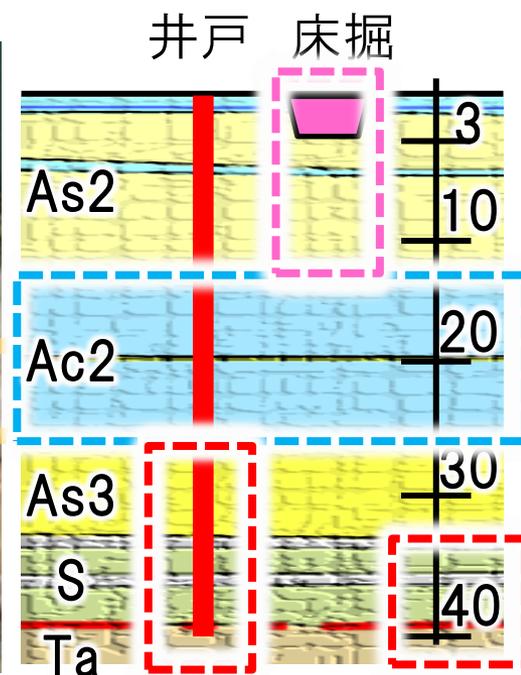
◇取水層の深さが大きく異なり、
間にある不透水層により水位変動の影響を受け難い

☞ 施工時の地下水汲み上げによる
井戸の水位低下の可能性は低い

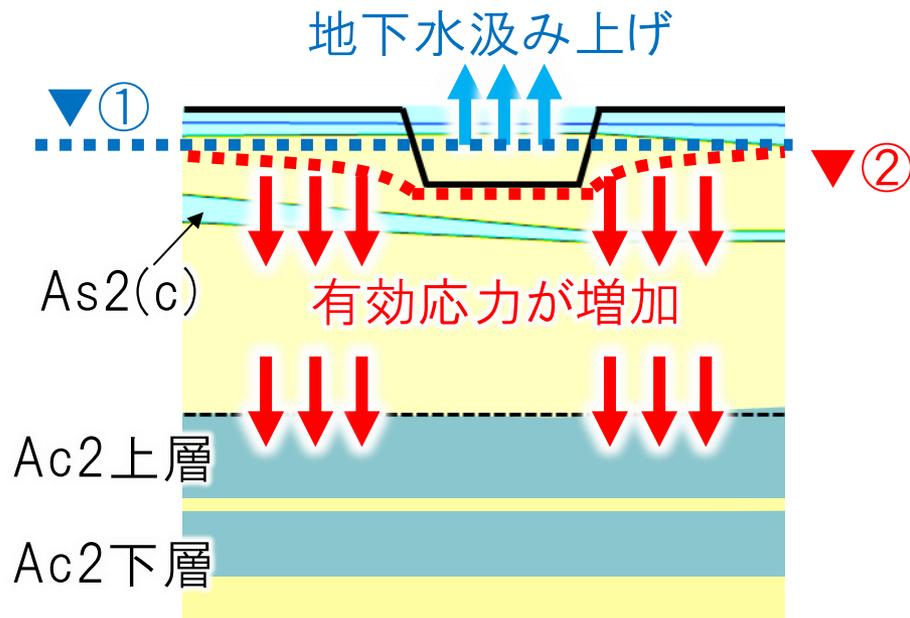
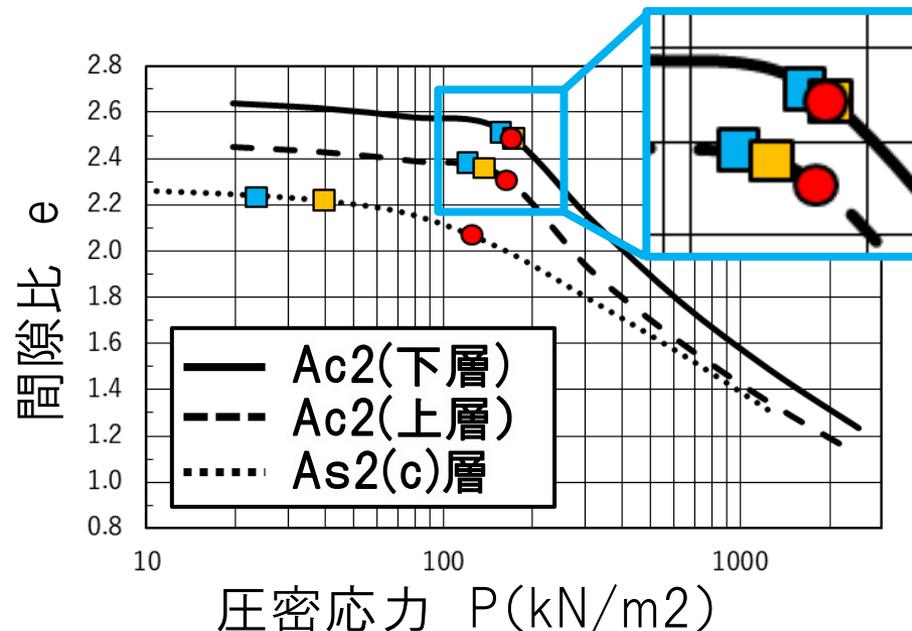
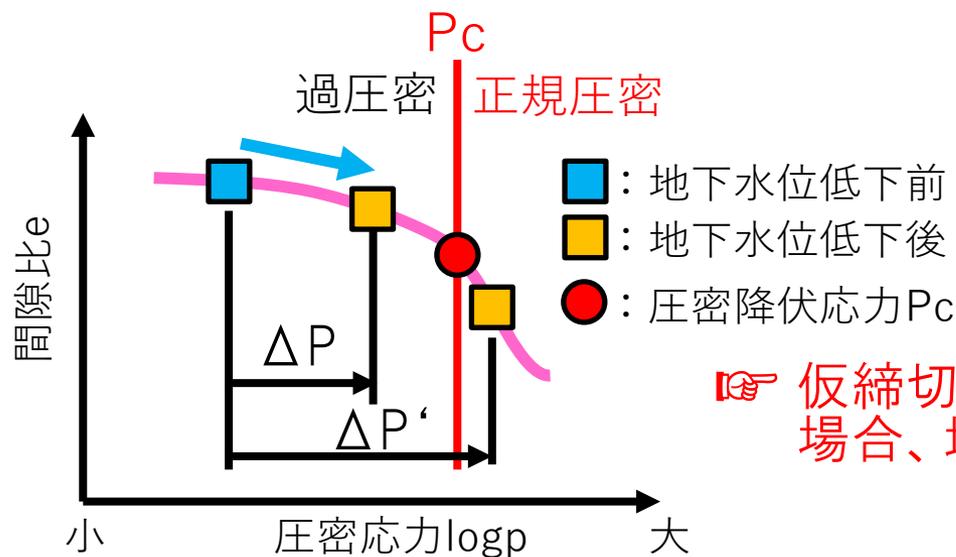
- ◇ As2(c)は過圧密状態
- ◇ Ac2(上層)は正規圧密に近い状態
- ◇ Ac2(下層)は正規圧密状態
- ◇ 一次圧密沈下量は最大8cm

仮締切土留めせずに地下水の汲み上げを行った場合、地盤沈下が発生する可能性あり

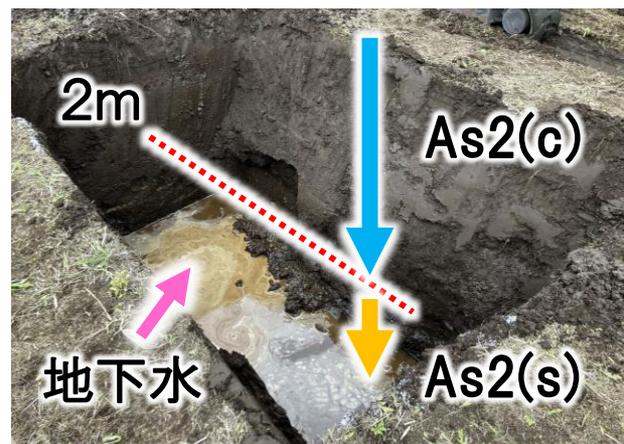
(3)試掘状況

◇地表からAs2(c)層までは規定勾配で地山が自立

◇As2(s)層は地下水湧き出しの影響により地山が緩み崩壊

🚫 規定勾配1:0.5では地山が自立せず、安全な施工が行えない

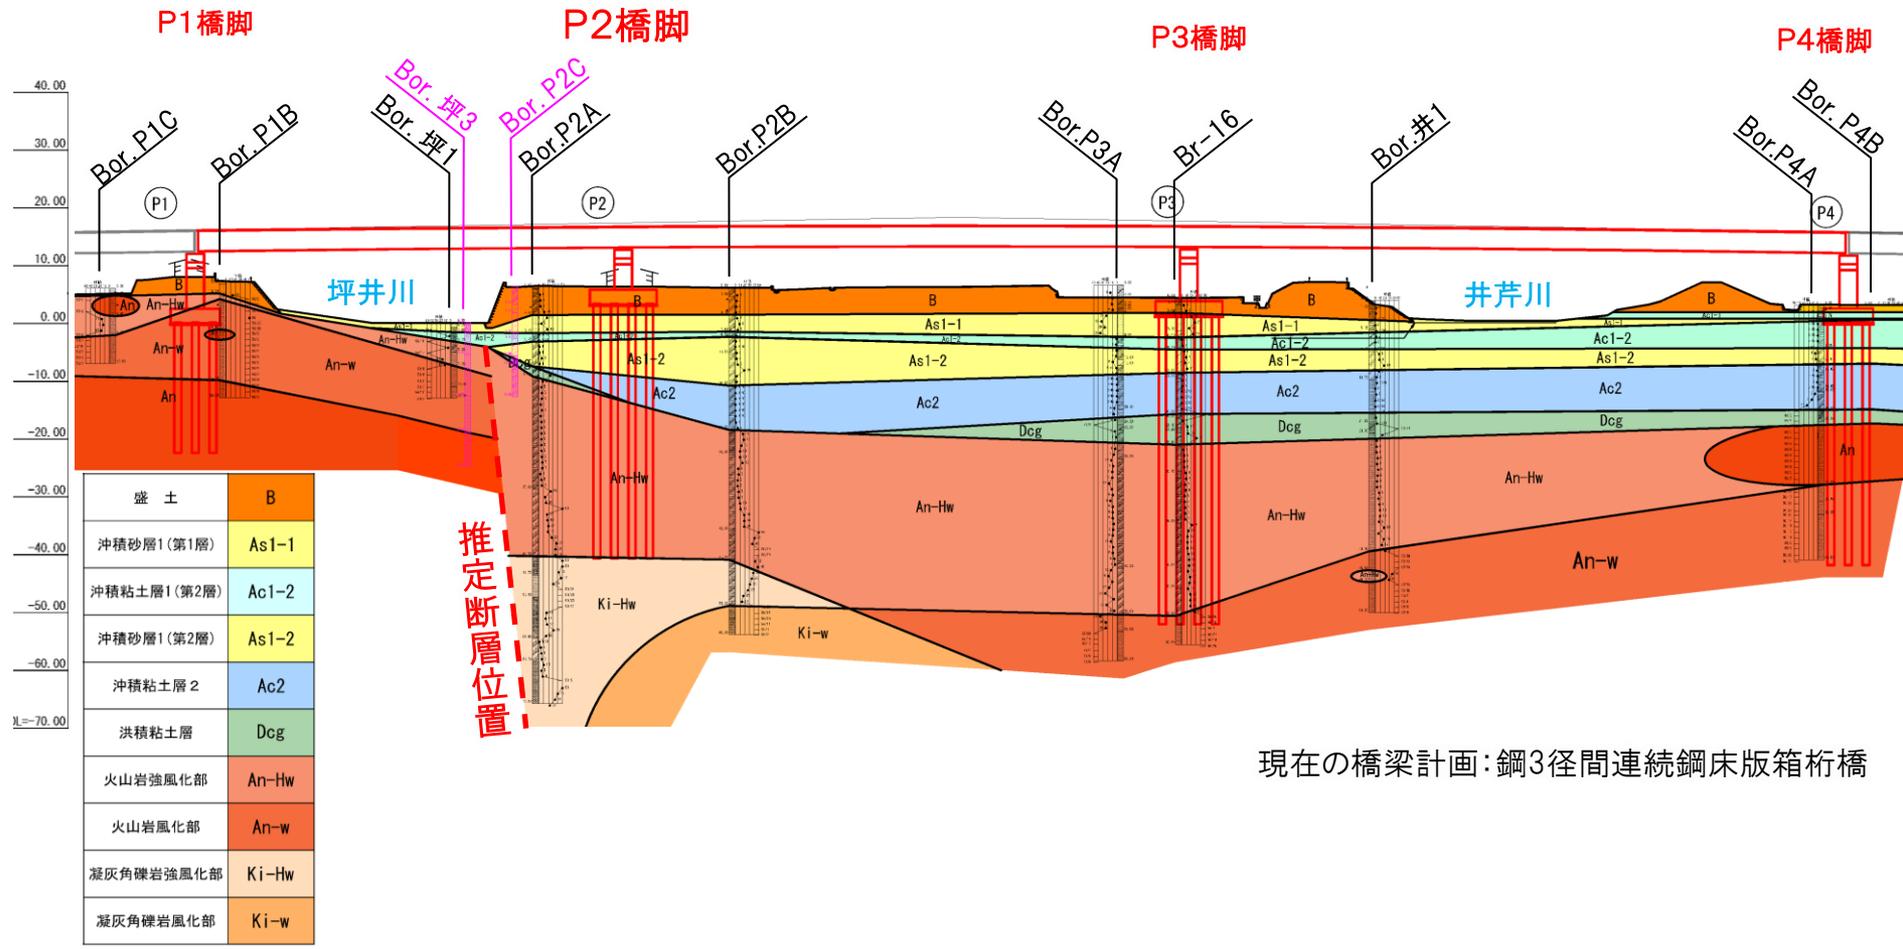
ボーリング調査による推定地質断面図

現在の橋梁計画: 鋼3径間連続鋼床版箱桁橋

P2橋脚の位置は推定される断層位置を回避していることを確認した。

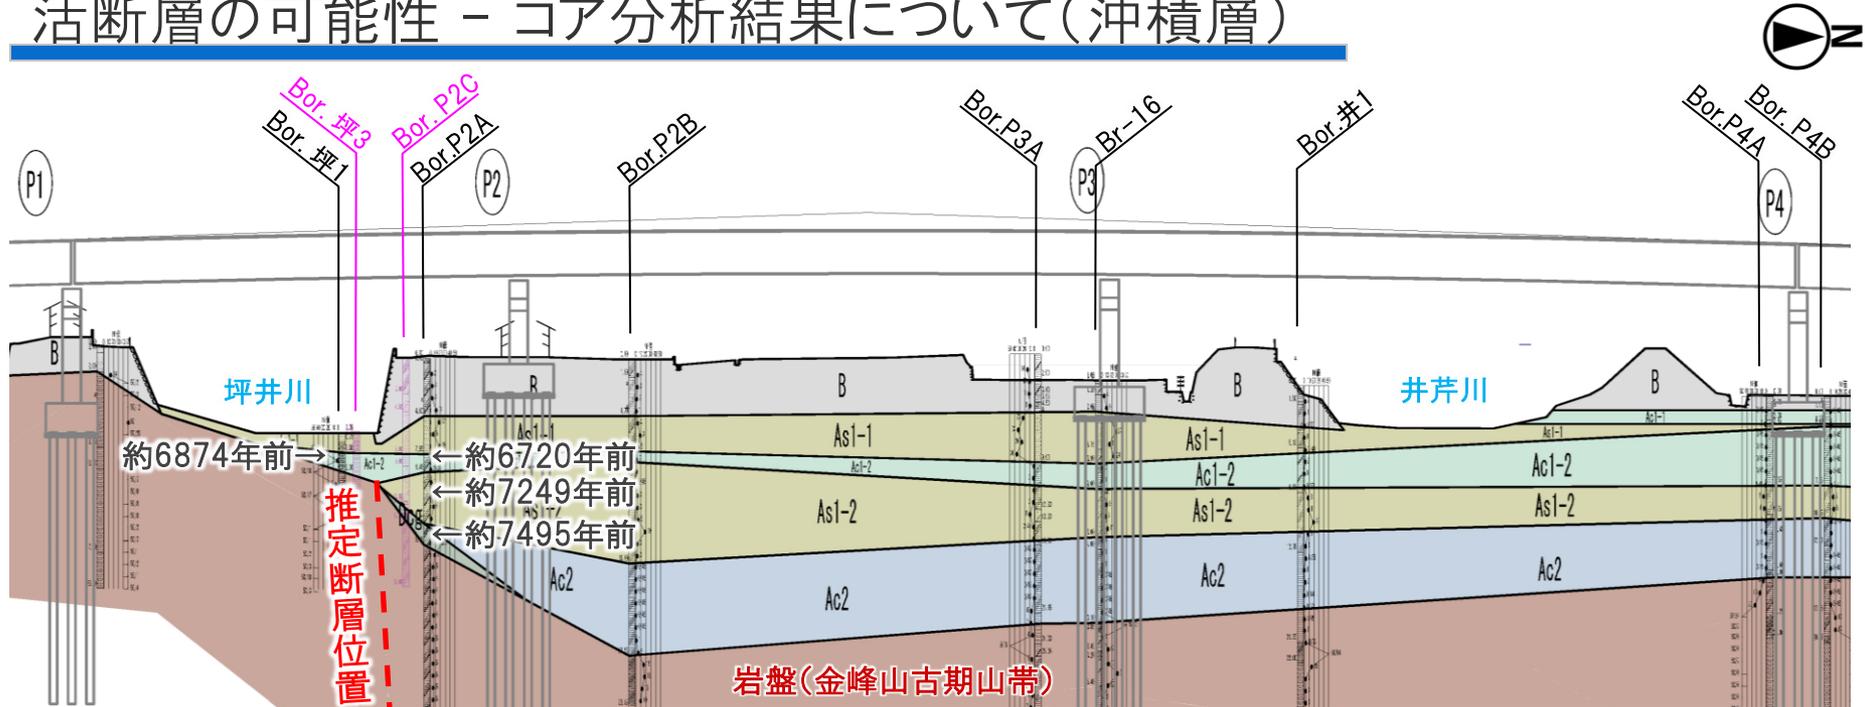
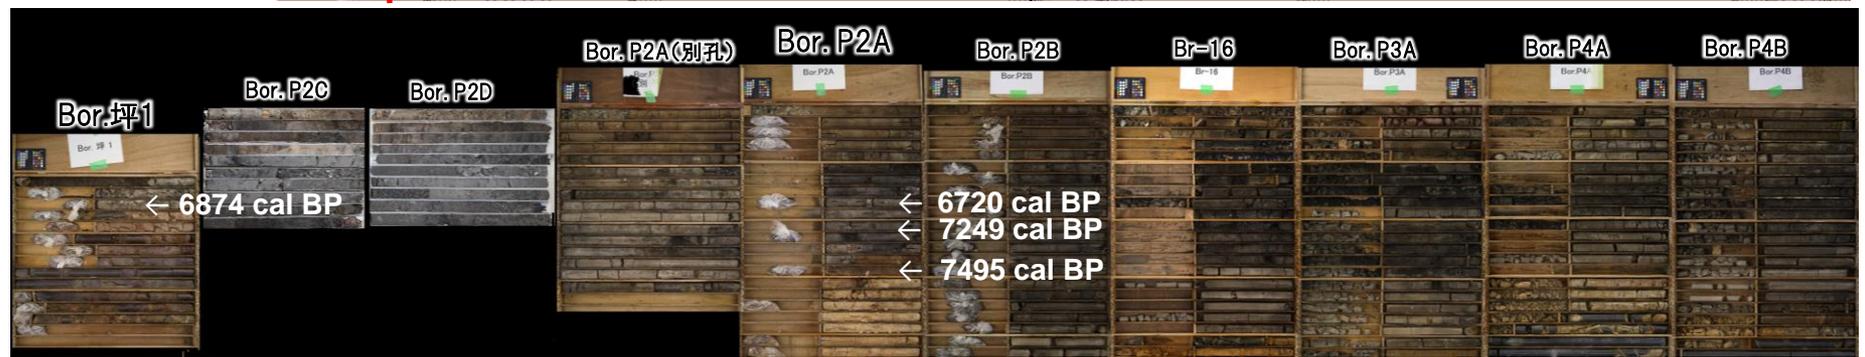
主に有明粘土層からなる沖積層においては、おおよそ地層の側方への連続性が確認できる。年代測定の結果、約7000年前から現在にかけて断層は活動していない可能性が高い。

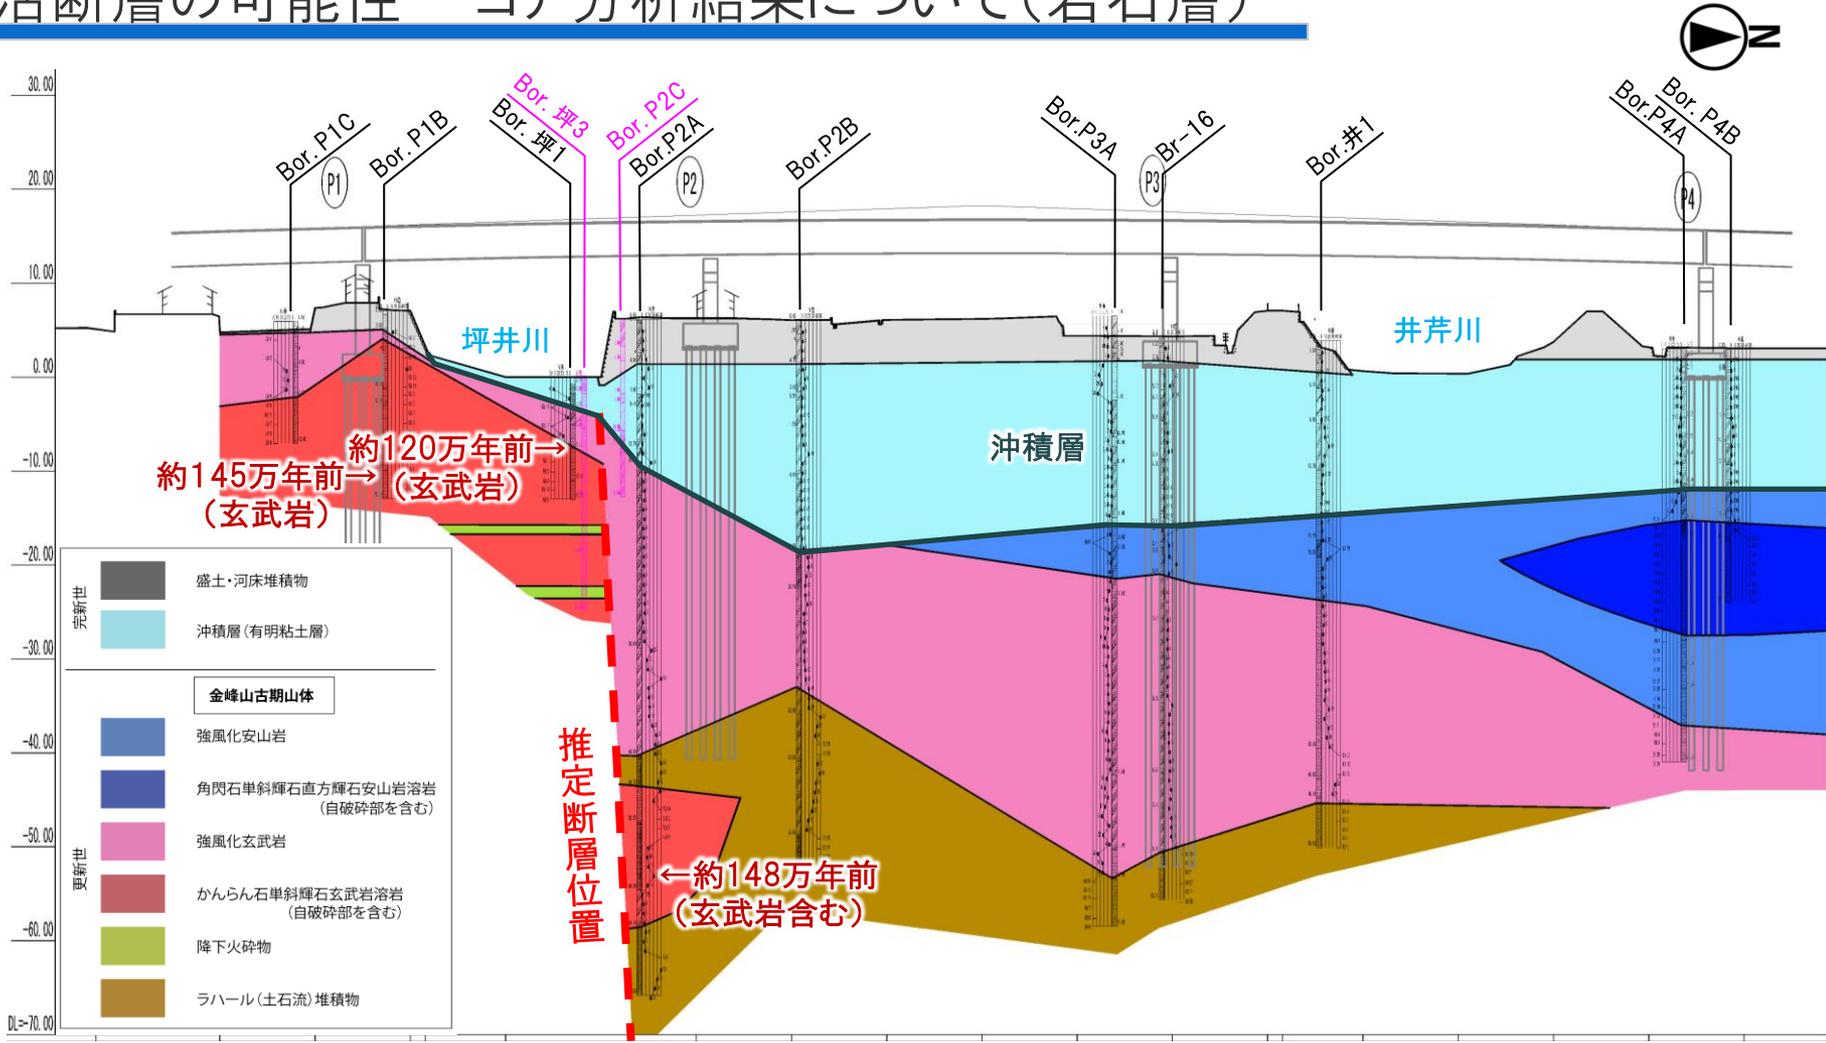
岩石年代測定の結果、約140万年前の地層(玄武岩)の上下方向の変位を確認。
(南側が隆起)

コア分析の結果、**約140万年前の地層(玄武岩)で上下方向の変位を確認できたことや熊本城公園付近において、約13万年前・約9万年前の地層(Aso-3・Aso-4)で上下方向の累積的な変位が確認されていることを踏まえ、立田山断層の南西部も「活断層である可能性が高い」と判断した。よって今後実施する橋梁設計上は活断層として扱う。**

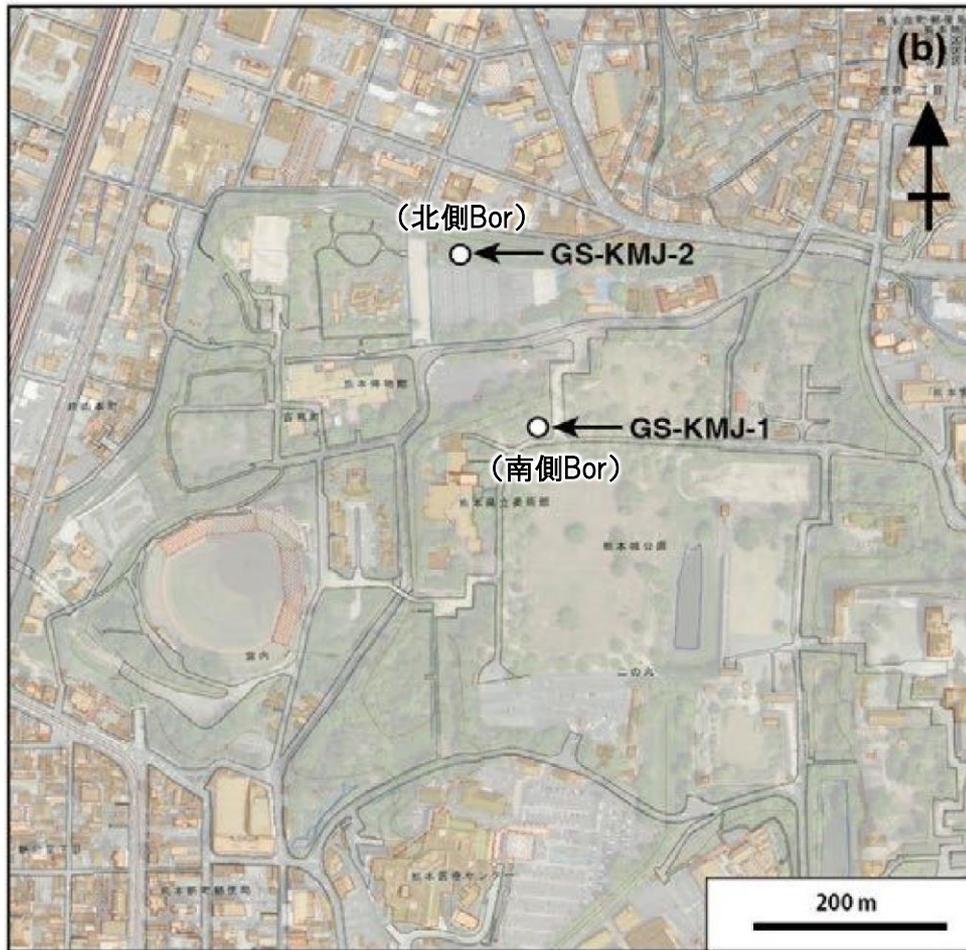
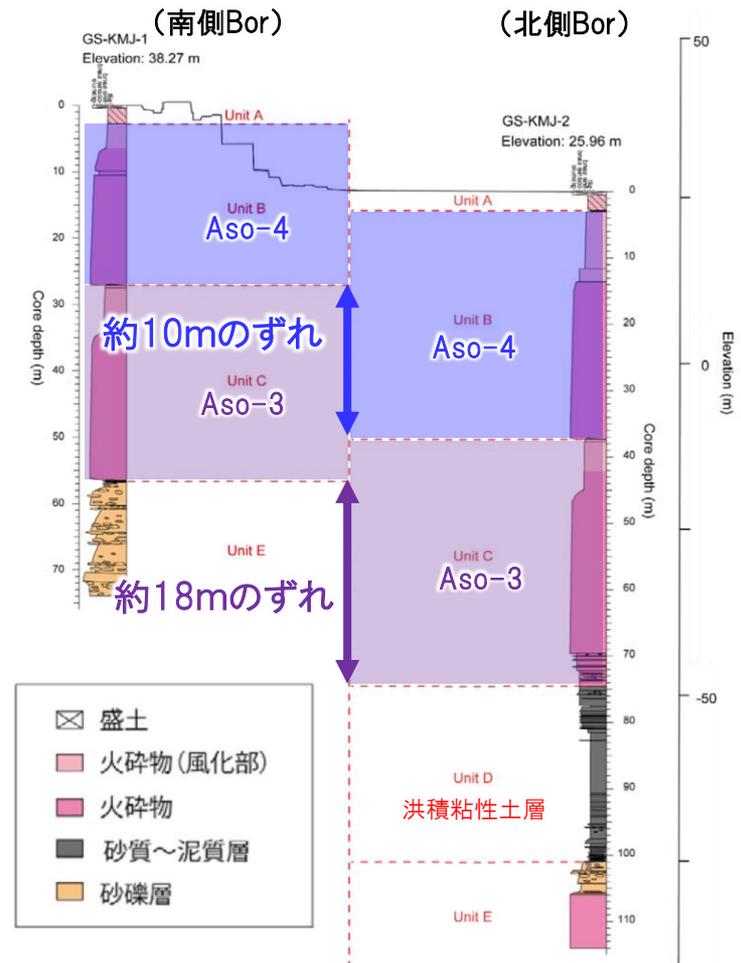
ボーリング調査の結果、Aso-3及びAso-4の基底面にずれが生じており、既存資料で示されている上下方向の累積的な変位が確認されている

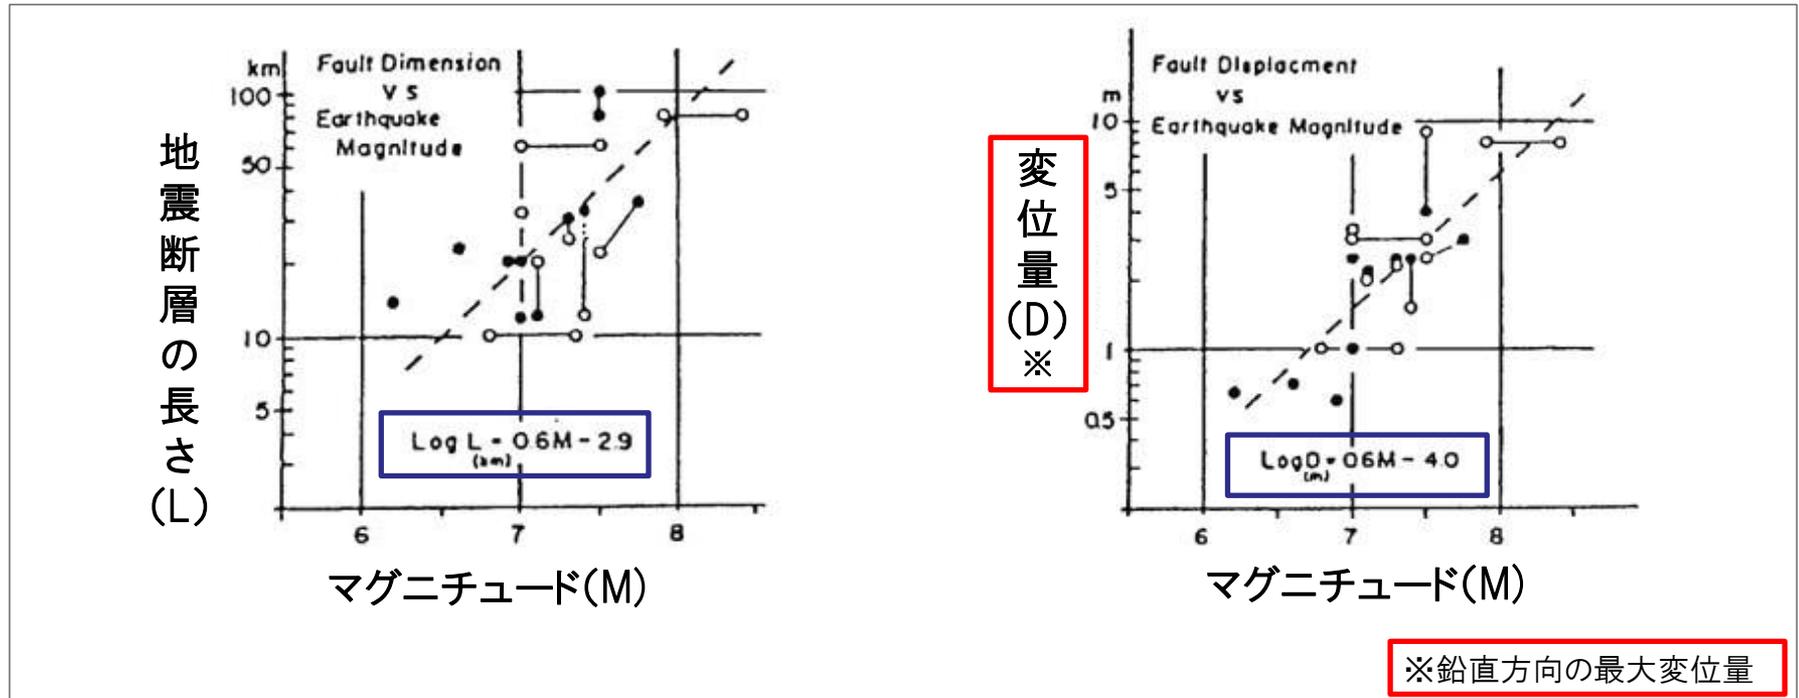
地震断層の長さ(L)と一回当りの変位量(D)とマグニチュードの関係(松田,1975)より

$$M = (\text{Log } L + 2.9) / 0.6$$

立田山断層の長さは約14kmであることから

$$M = (\text{Log } 14 + 2.9) / 0.6$$

$$M \doteq 6.74$$

$$M = (\text{Log } D + 4.0) / 0.6$$

マグニチュード6.74に対する変位量を逆算

$$6.74 = (\text{Log } D + 4.0) / 0.6$$

$$D \doteq 1.10\text{m}$$

活動一回当たりの鉛直方向の想定変位量は約1.1mと算定した。

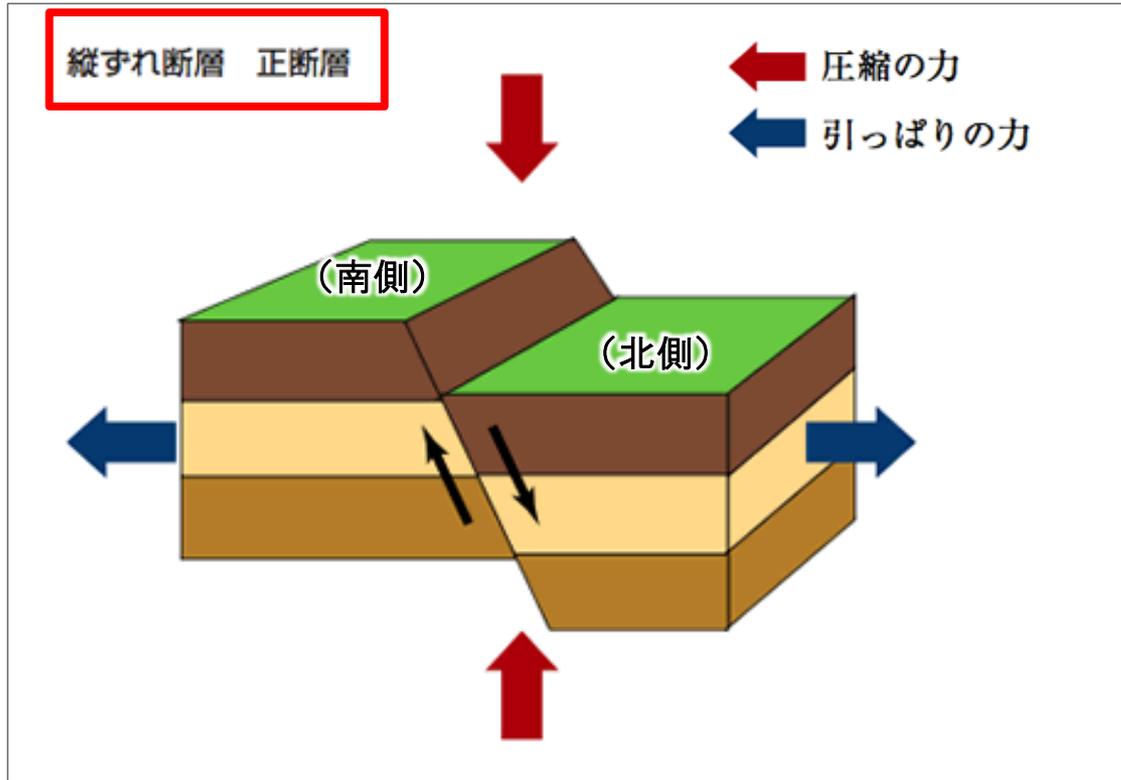
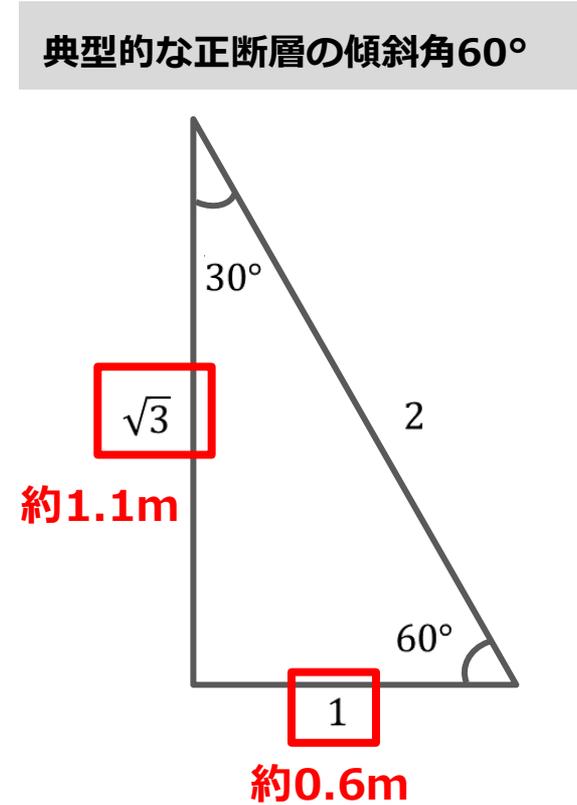
鉛直方向の想定変位量は約1.1mとする場合

橋軸方向の変位量 D' : $1.1 = 1 : \sqrt{3}$ より $D' \cong 0.6m$

活動一回当たりの橋軸方向の想定変位量は約0.6mと算定した。

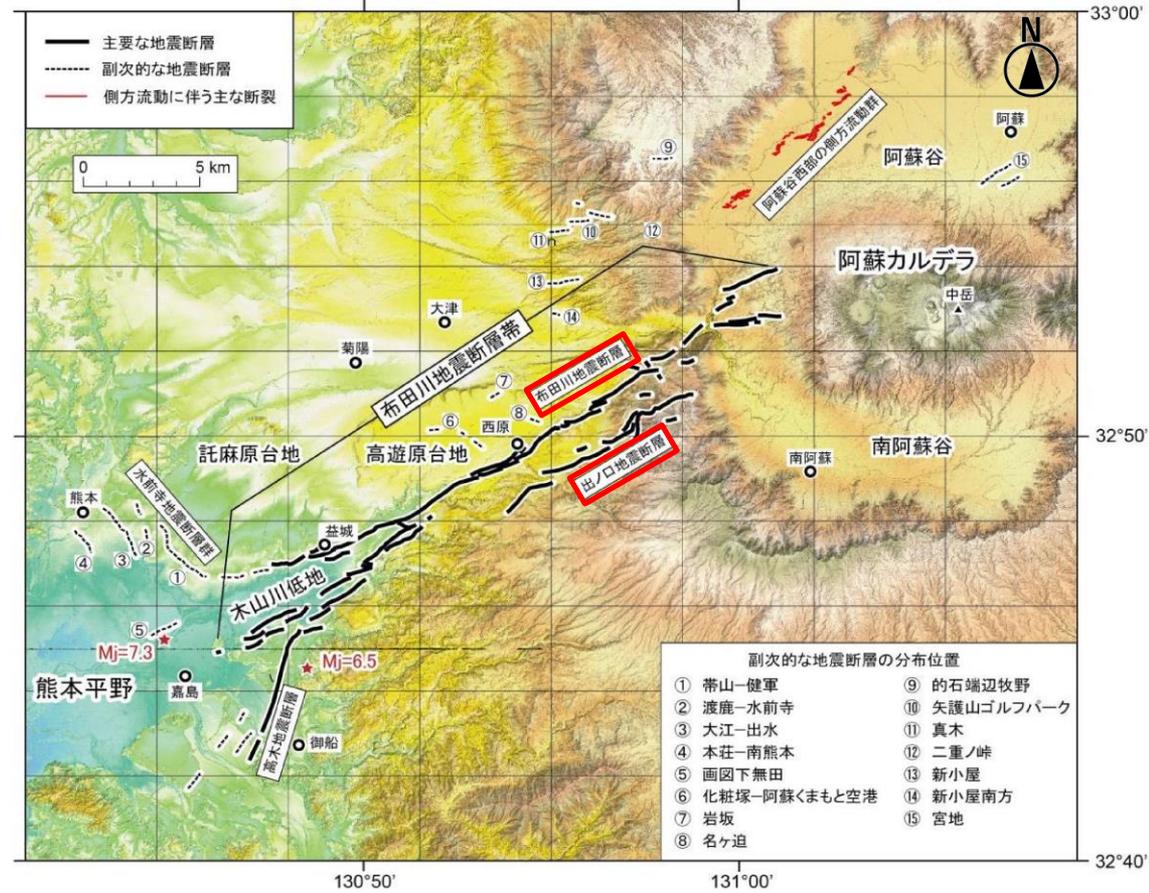
- 平成28年熊本地震では最大2.2mの右横ずれ変位あり

- 中央部では北西落ちの正断層成分も大きい
- 約2 km南に並走する出ノ口断層で北落の正断層変位あり
- 地下震源部分は北西傾斜70°で立田山断層の構造と似ている

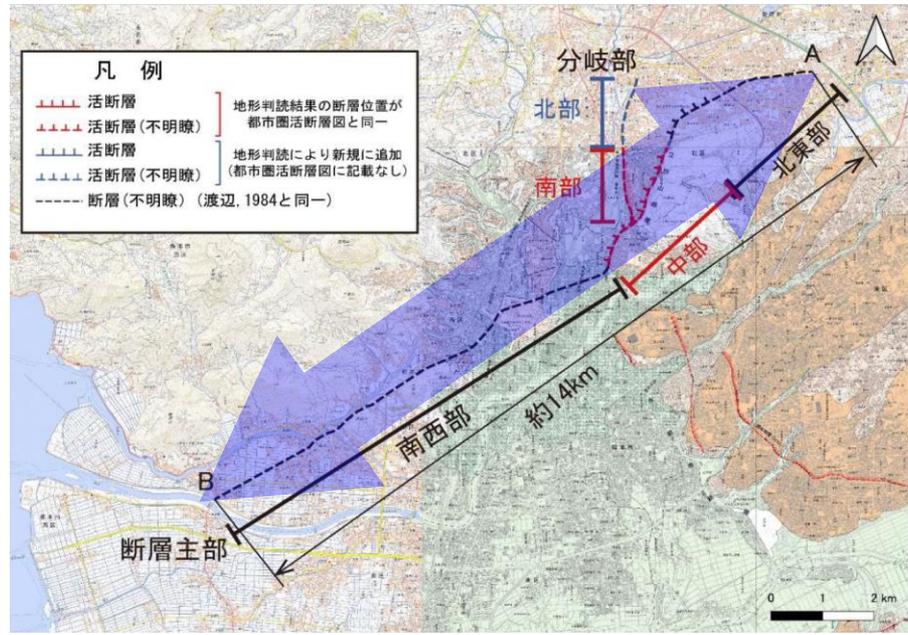
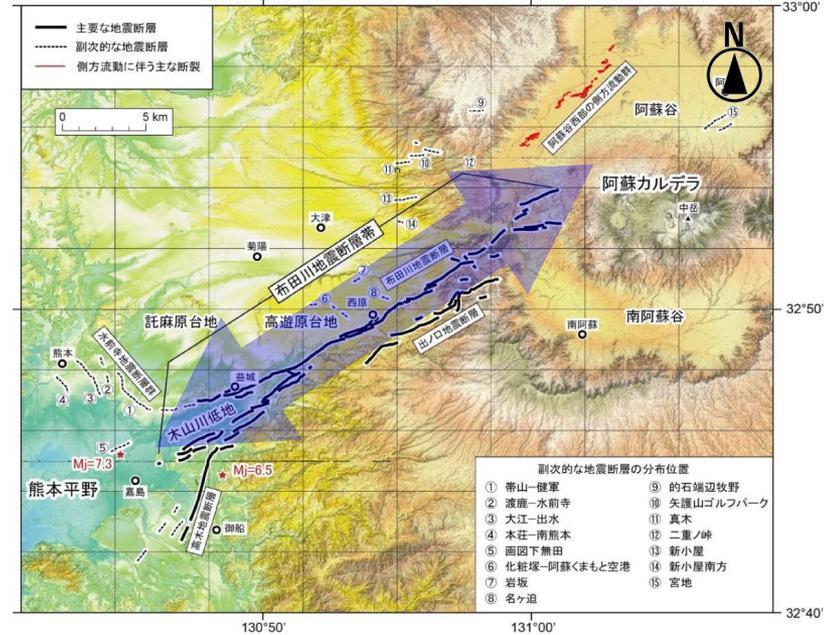
・立田山断層南西部の走向はN57° Eであり、熊本地震時に変位した布田川断層のN60° Eと類似

現状の広域応力場では、**立田山断層も相応の右横ずれ変位を生じる可能性があり、鉛直変位と同程度の1m強の右横ずれも考慮すべきだ**と考える

【報告】
活動一回当たりの**橋軸直角方向の想定変位量は約1.1m(鉛直方向と同程度)**とした。

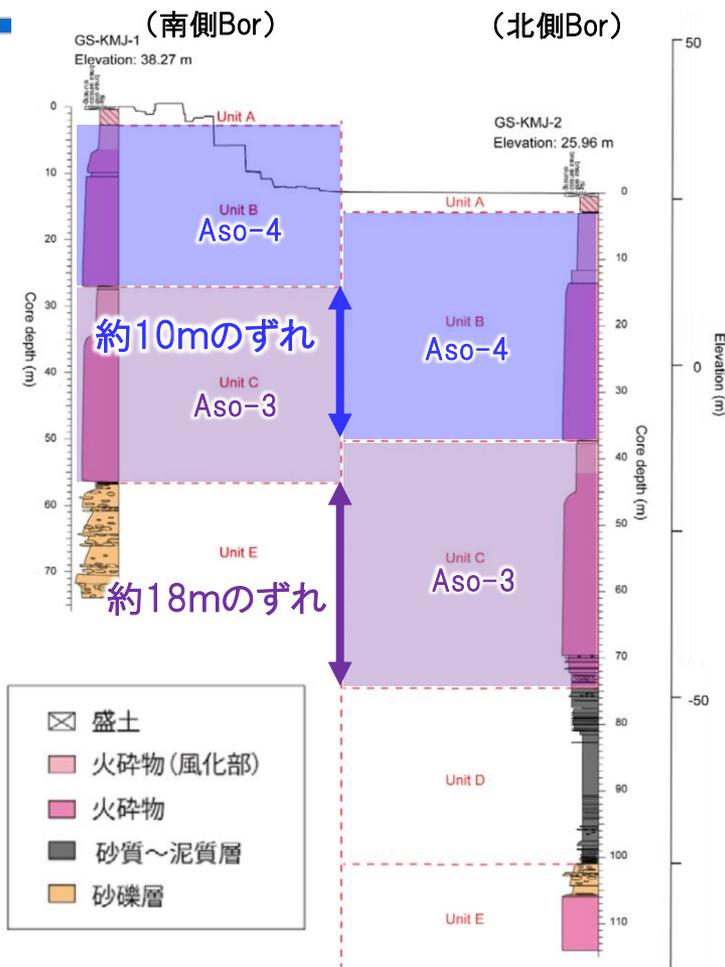
熊本城公園付近で約18mのずれを確認

活動度 (平均変位速度) = $18\text{m} \div 13\text{万年} \approx 0.13\text{m/千年}$

熊本城公園付近で約10mのずれを確認

活動度 (平均変位速度) = $10\text{m} \div 9\text{万年} \approx 0.11\text{m/千年}$

活動間隔(頻度)は約1万年に1回程度と判断した。

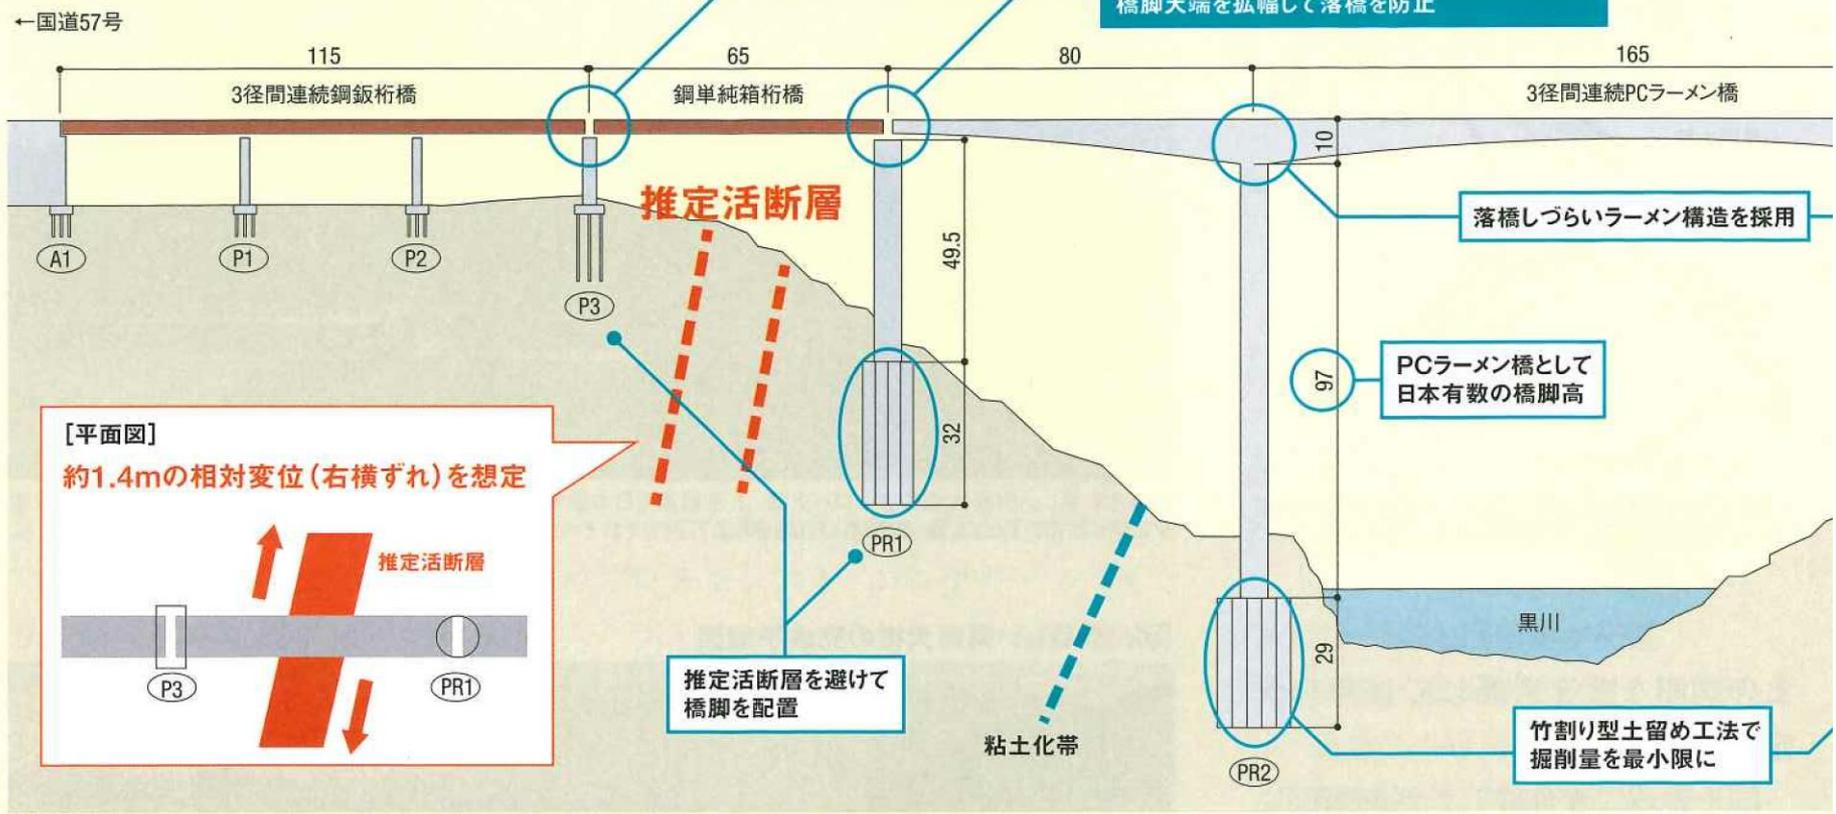
図3 ■ 新しい阿蘇大橋の工夫

橋の縦断勾配の表現は省略した。国土交通省の資料に本誌が追記

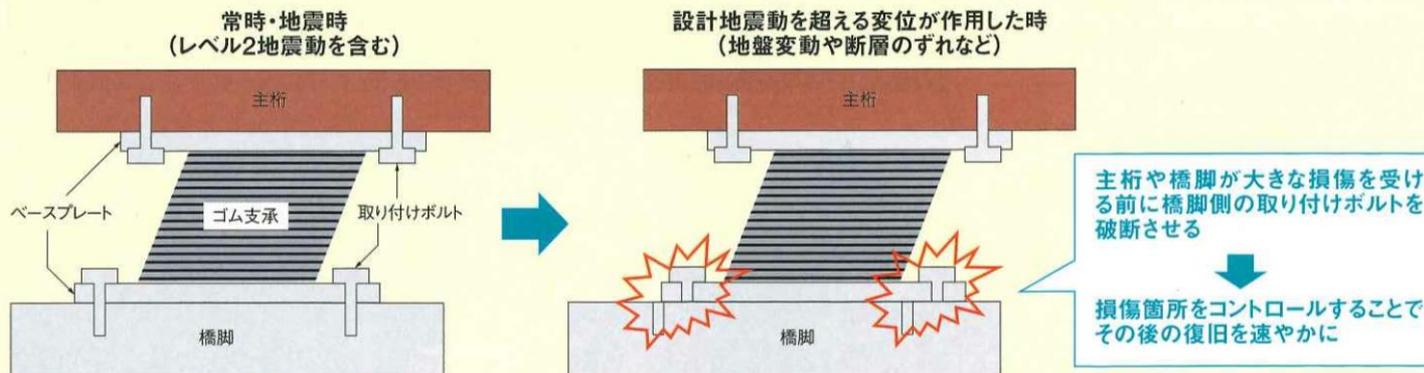
図4 ■ 支承の損傷箇所をコントロール

レベル2地震動に対する挙動は従来と変わらない。断層変位などが生じた際は支承の取り付けボルトが先に破断して、主桁や橋脚の損傷を最小限に抑える。その後の復旧工事を容易にすることが目的だ。取材を基に本誌が作成。図はイメージ

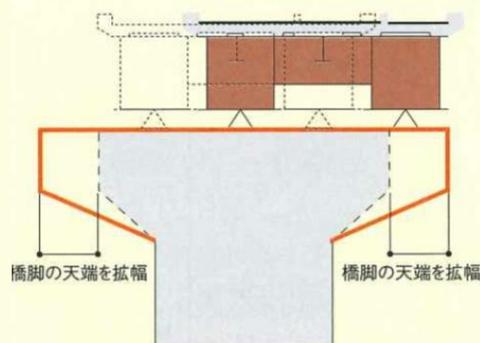
図5 ■ 推定活断層をまたぐ橋脚の正面図

支承の取り付けボルトが損傷して桁がずれても落橋しないように、橋脚の天端を拡幅する(資料:国土交通省)
