熊本西環状道路軟弱地盤対策検討委員会 (第8回)

砂原工区

令和7年8月19日

熊本市 都市建設局 土木部
道路整備課 西環状道路推進室

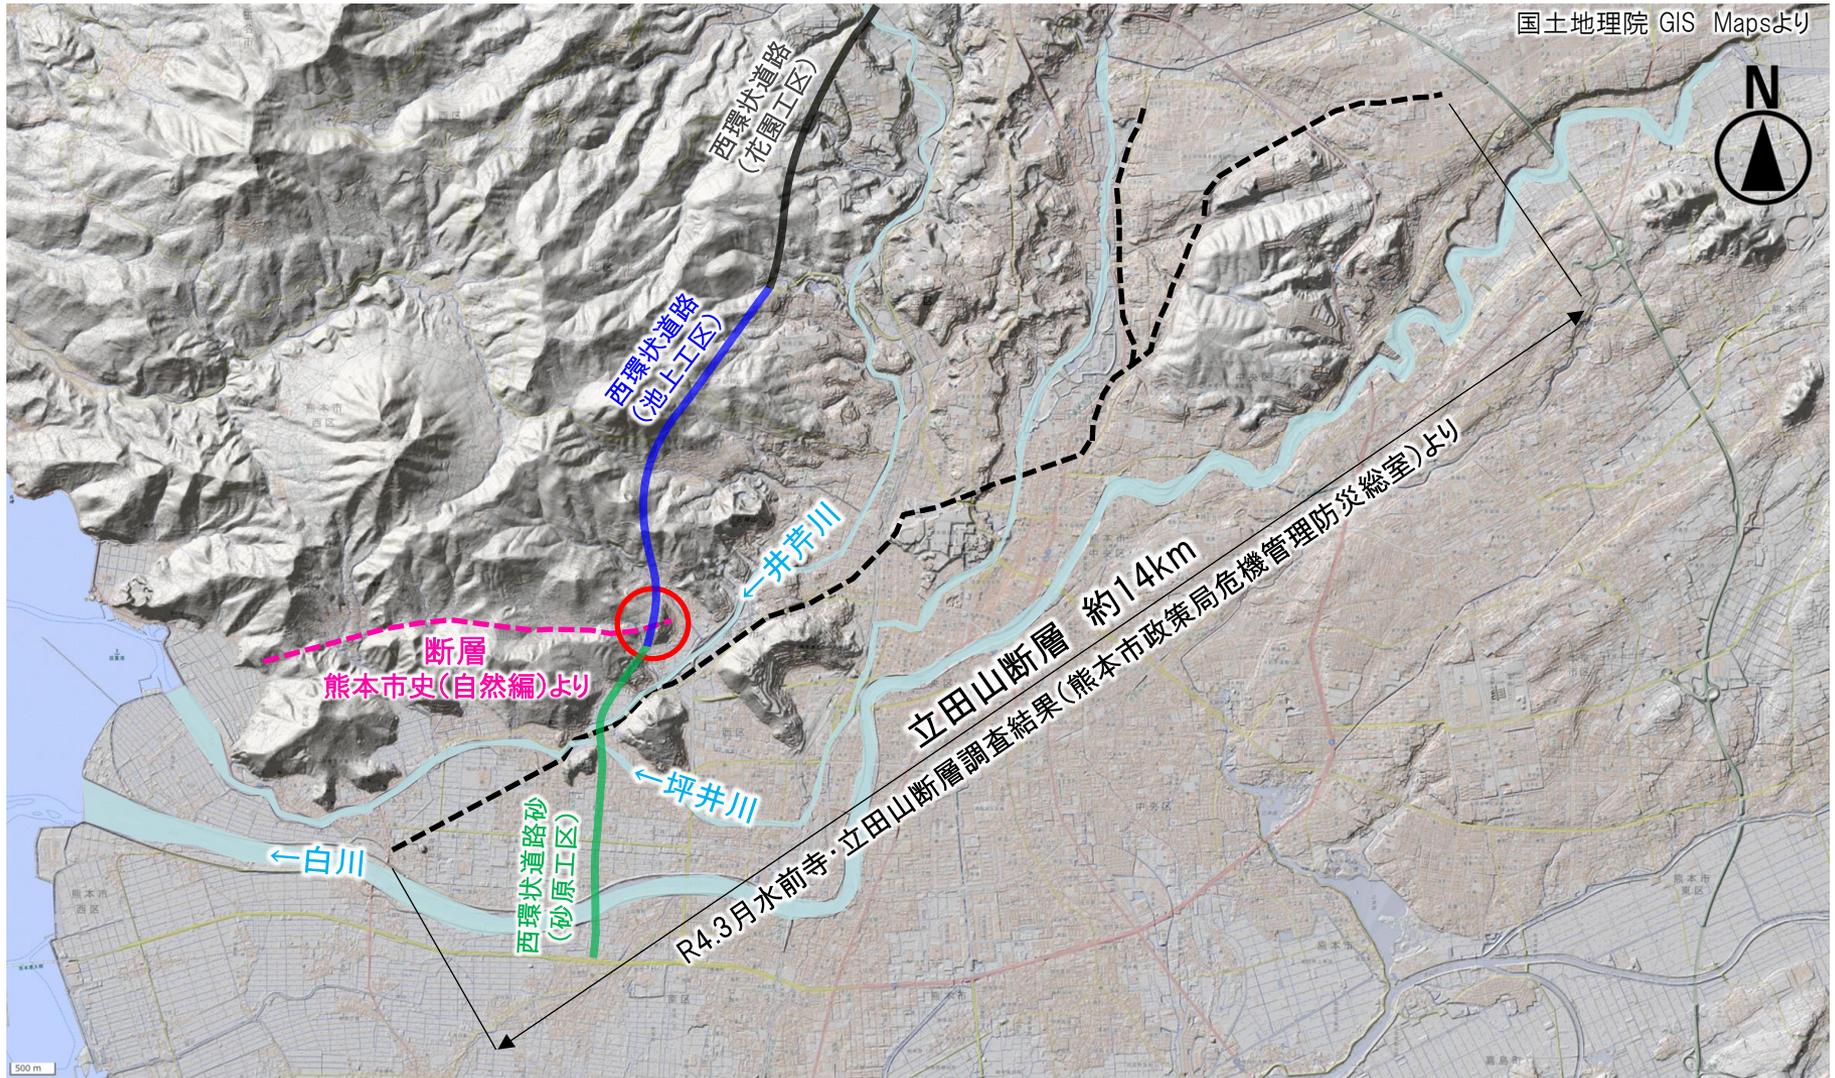
断層の位置

断層らしきものが見つかった箇所は、文献(熊本市史)と概ね一致している

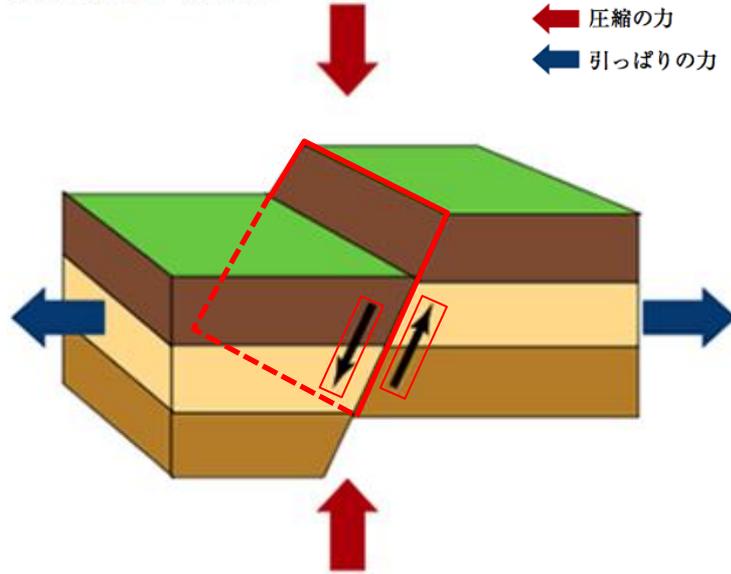
縦ずれ断層 正断層

●縦ずれ
断層面を境として、両側のブロックが
上下方向に動く

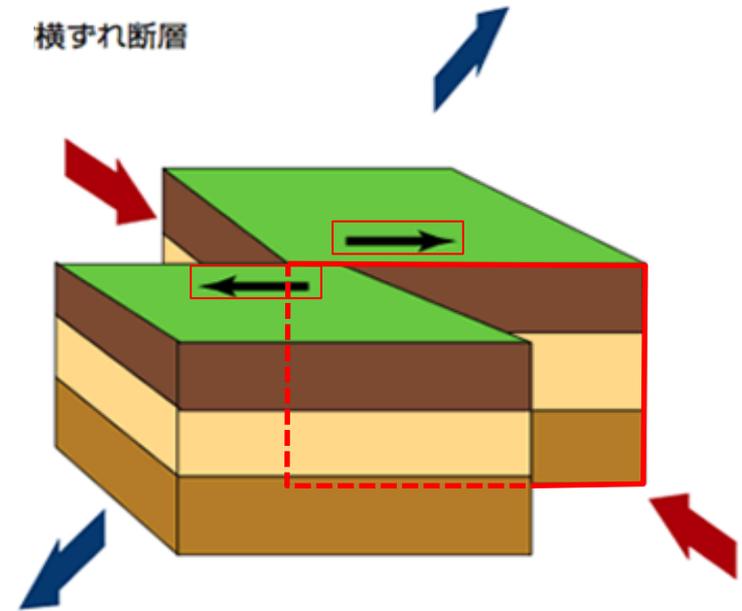
横ずれ断層

●横ずれ
断層面を境として、両側のブロックが
水平方向に動く

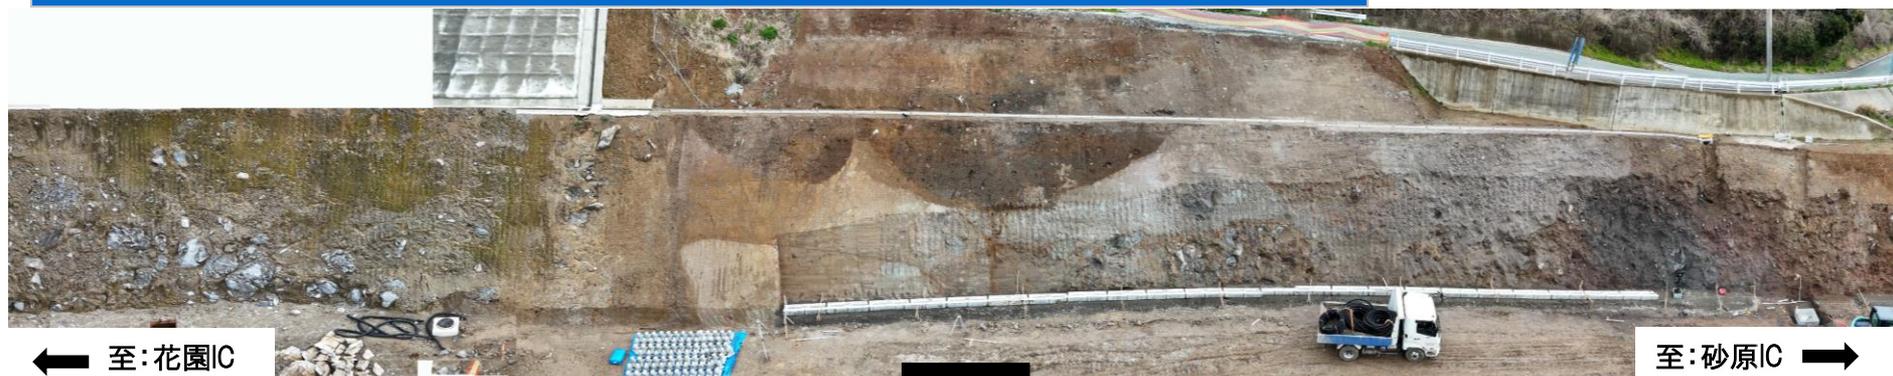
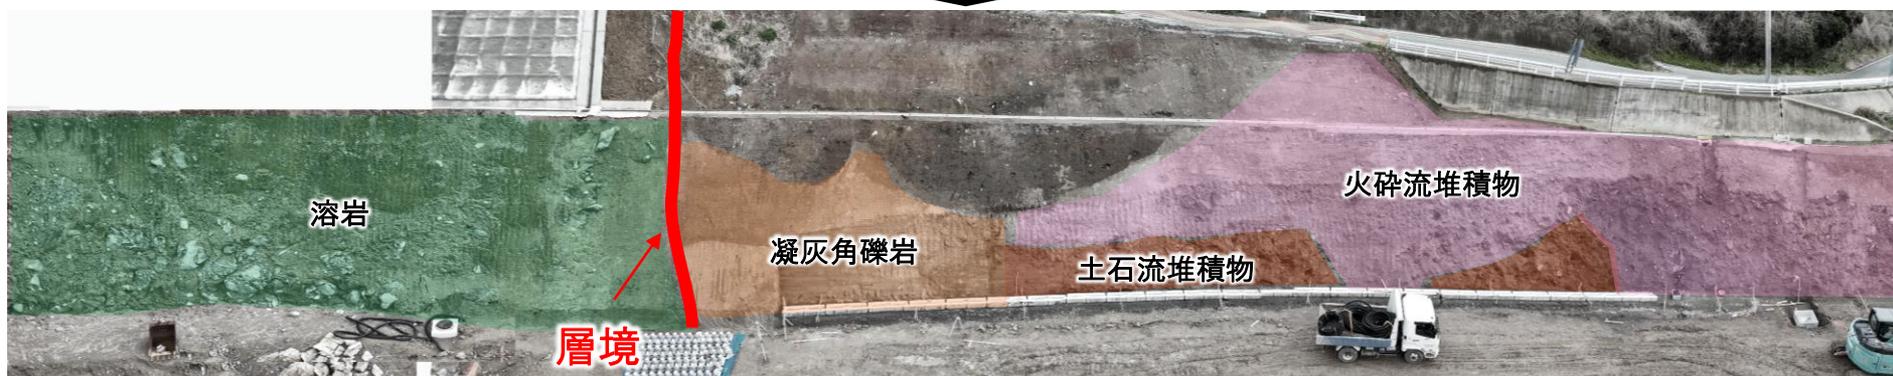
層境の左右で地層構成が大きく異なる

【考察】
地層が連続せず急変しているため、過去に縦ずれが発生したと考えられる

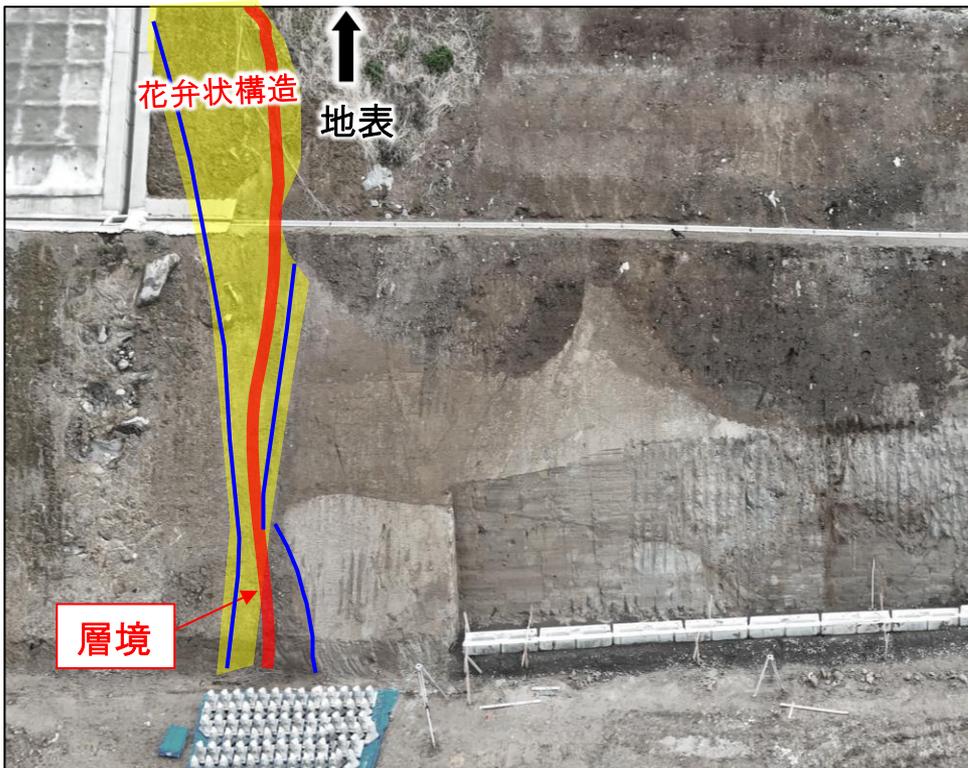
層境周辺に、複数の亀裂が観察できた

横ずれ断層に典型的にみられる、花弁状構造であると判明

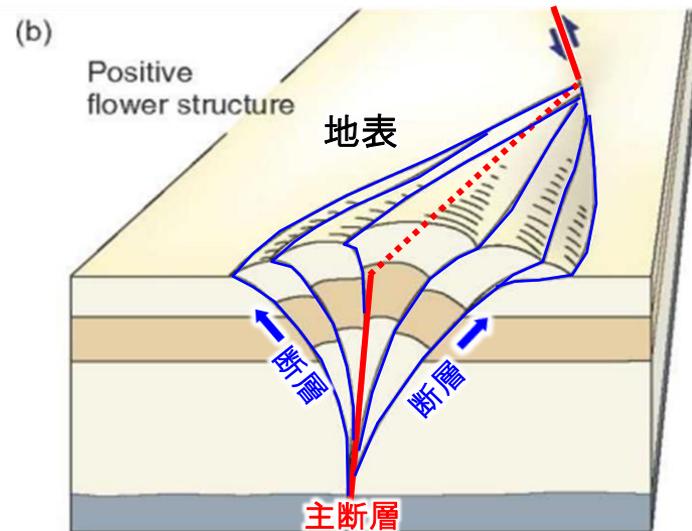
図：花弁状構造

花弁状構造の定義

主断層から地表に向かって分岐した複数の断層が
花弁のように広がる構造

※横ずれ断層に典型的にみられる構造

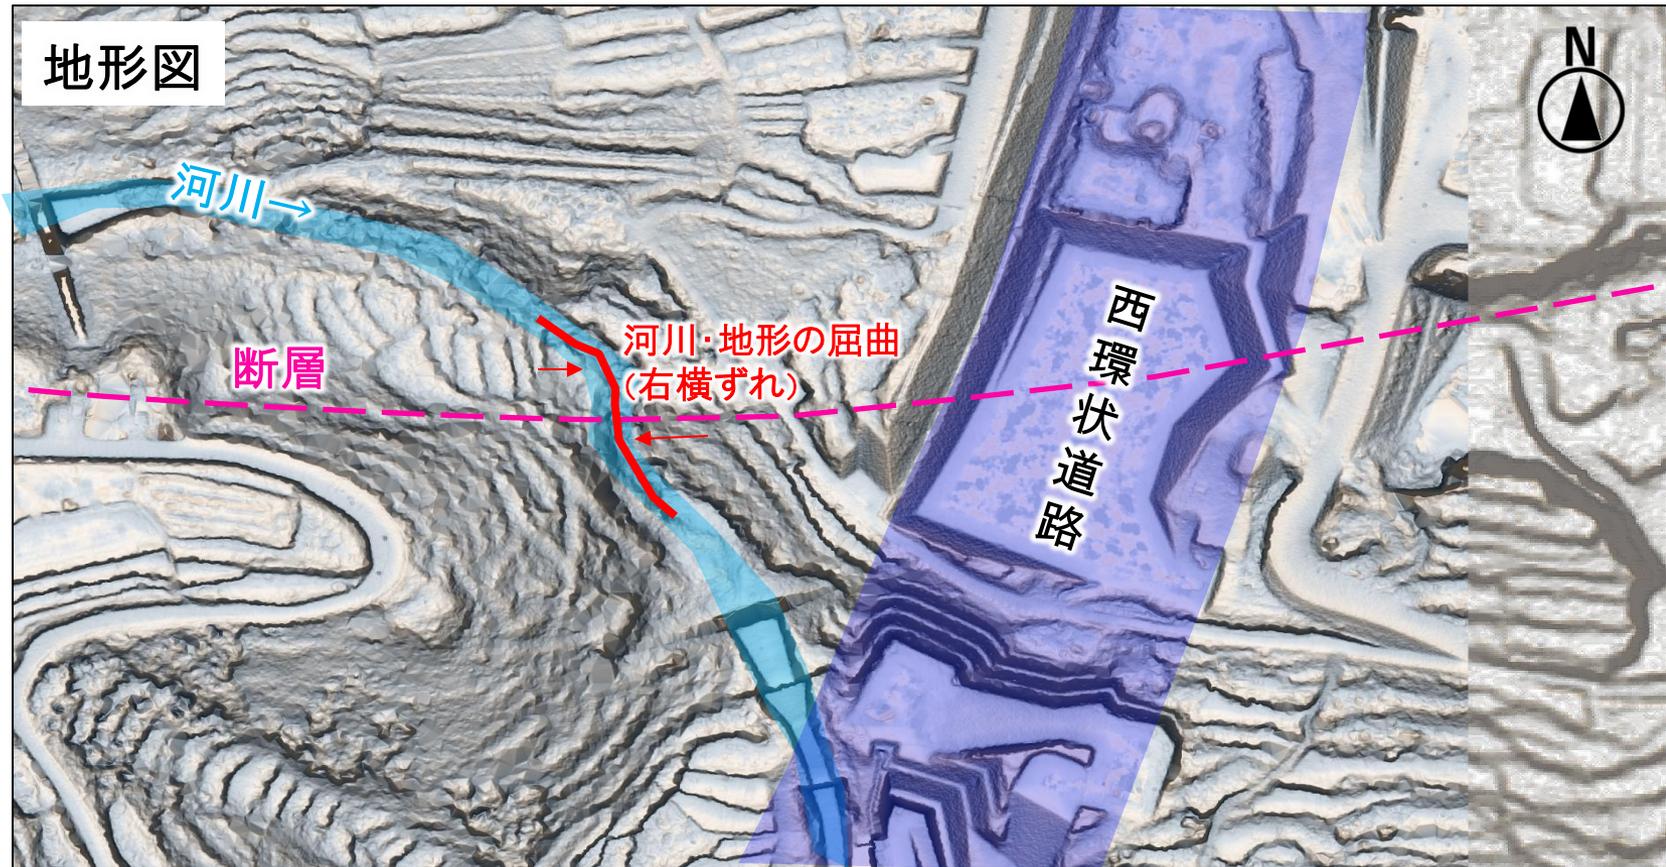
河川と断層が交わる付近で、河川や地形の屈曲がみられた

過去に縦ずれだけでなく、横ずれも発生したと考えられる

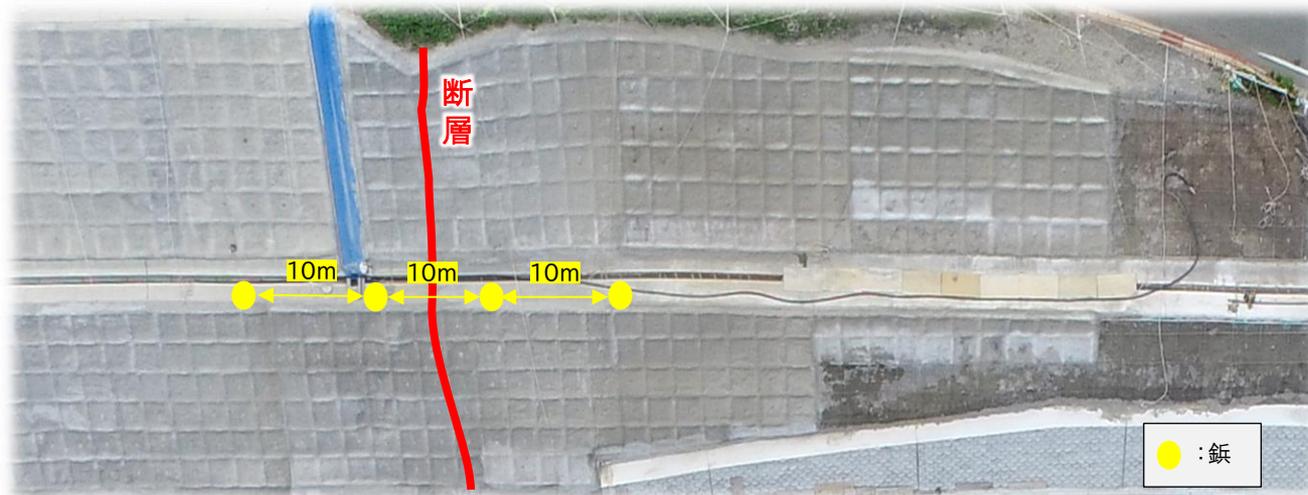
●本区間は土構造であるため、道路土工一切土工・斜面安定工指針に従い、切土のり面に吹付法砕工を実施した。

●変位量を観測するため、法面小段に10m間隔で鉤を設置。
