Kumamoto City
News Release

令和 8 年(2026 年)1 月 1 日に発生した車両故障について

事 案 概 要

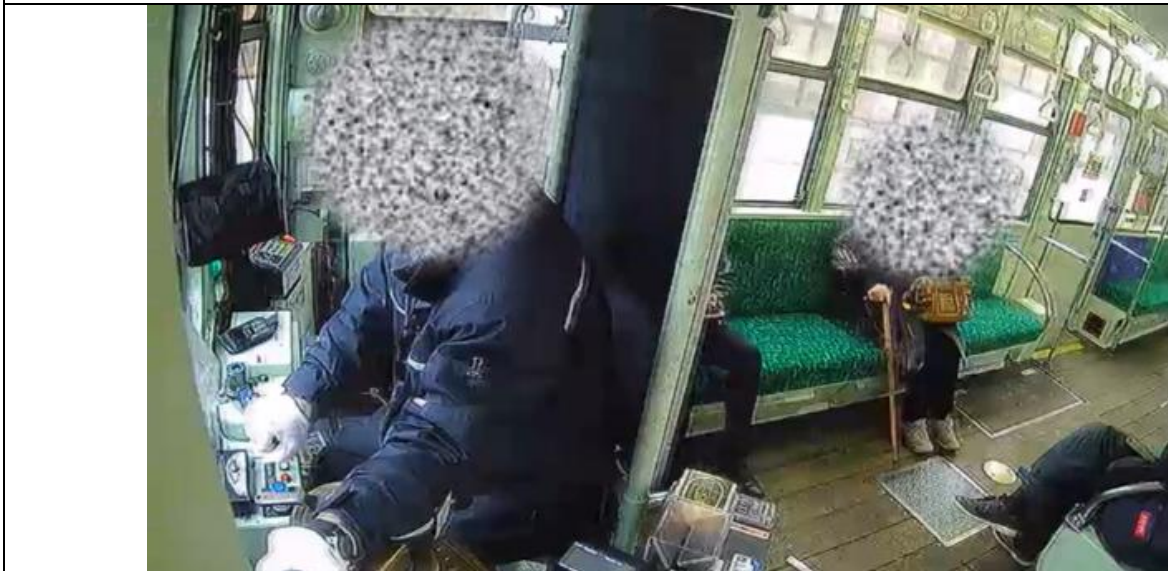
① 発車時

当該運転士は、健軍町 15 時 00 分発田崎橋行きの電車に乗務し、健軍町停留場にて乗客約 2 名を乗車させた後、動植物園入口停留場に向けて発車した。動植物園入口停留場に到着後、乗客約 6 名を乗車させ、ドアの閉扉を確認したうえで発車しようと進行方向側コントローラーを 1 ノッチに進段したところ、運転士は異常を感じ、同時に進行方向側コントローラーを直ちにオフの状態に戻し、電車をその場で停止させた。コントローラー内部のアークにより煙がコントローラー上部蓋隙間から出て、同時に火のようなものが見えた。その後、発生した火のようなものは収まった。

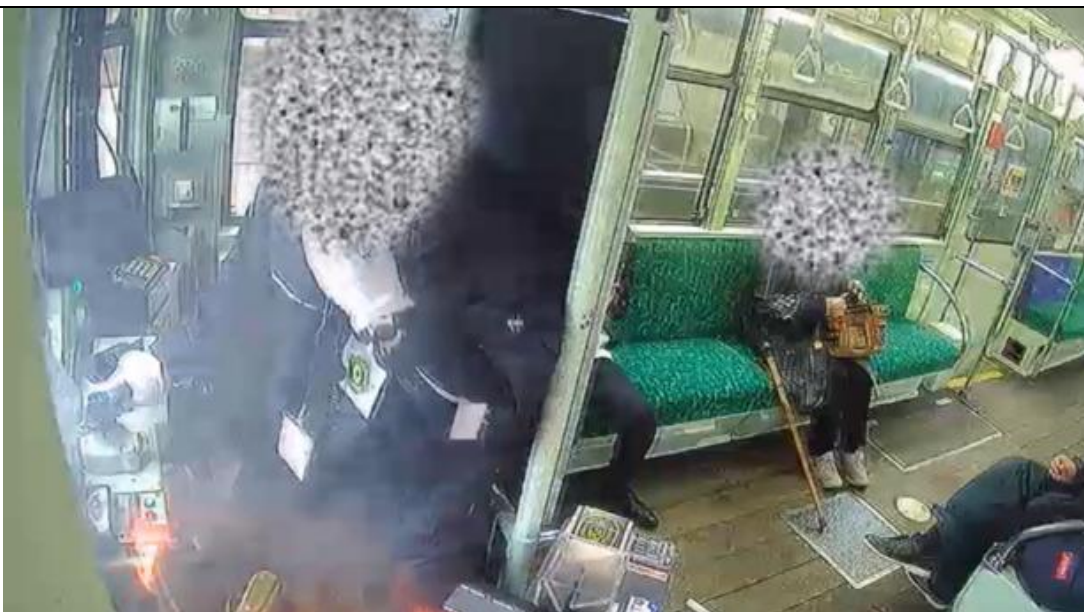
③ スパーク時

その後、当該運転士は速やかに運転指令へ事象を報告。指令の指示により、後続車の田崎橋行の第 8502 号車と連結のうえ停車から約 13 分後に推進運転を実施し、大江営業所まで回送・入庫した。
9. 原 因 アークによる発煙（推定）
10. 時 系 列
