고이즈미 야쿠모 구마모토 옛 집의 변천에 대해 The Restoration of Lafcadio Hearn's Kumamoto Residence

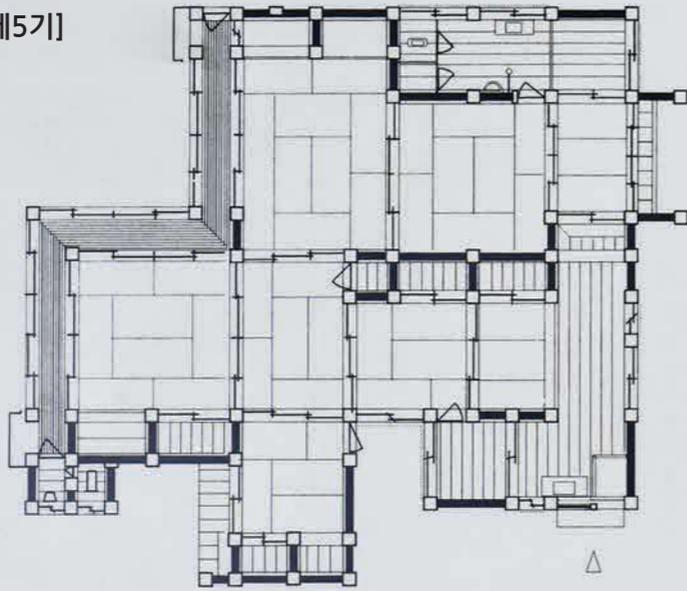
[제5기]

현재의 옛 집은 고이즈미 야쿠모가 거주하던 당시의 모습(제1기)으로 복원된 것입니다.

복원 시에는 이전 자재 등을 가능한 한 재이용하고 1961년에 잘려나간 부분도 창건 당시의 공법으로 복원되었지만, 주방의 일부를 관리실로 이용하는 등 필요 최소한으로 개조되었습니다.

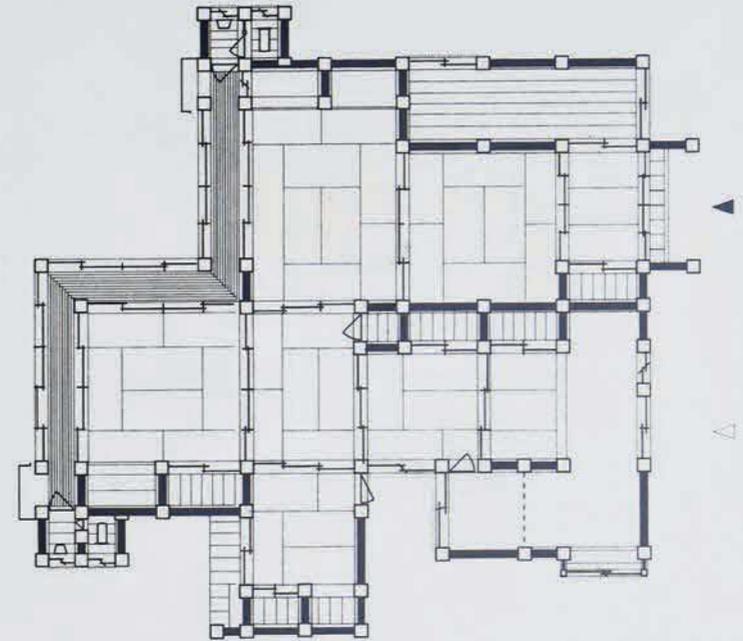
[제1기]

세이난 전쟁 직후의 건설 시 모습
방 배치는 현관 마루, 건넌방, 안방 등을 갖춘 에도 시대(막부 말기)의 하급 무사 주택 형식이 남아 있습니다. 그리고 건설 시에는 다량의 이전 자재(에도 시대의 건물 기둥, 대들보, 기와 등)를 이용하고 있어 세이난 전쟁 후의 매우 어려운 건설 사정을 엿볼 수 있습니다.

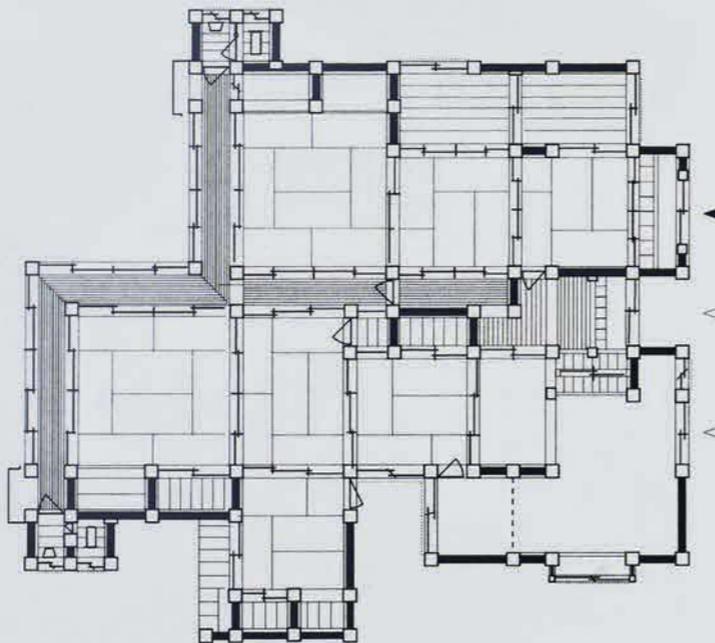
[제2기]

메이지 시대 말부터 다이쇼 시대의 대개축 시 모습
방 배치를 크게 바꿔 속복도와 내현관을 설치하고, 실내를 손님용과 집안사람용으로 나눴습니다. 이 개조로 방 배치가 근대적 주택으로 변모했습니다. 100년 이상의 역사를 통해 건물의 성격이 가장 크게 변화한 개축이었습니다.

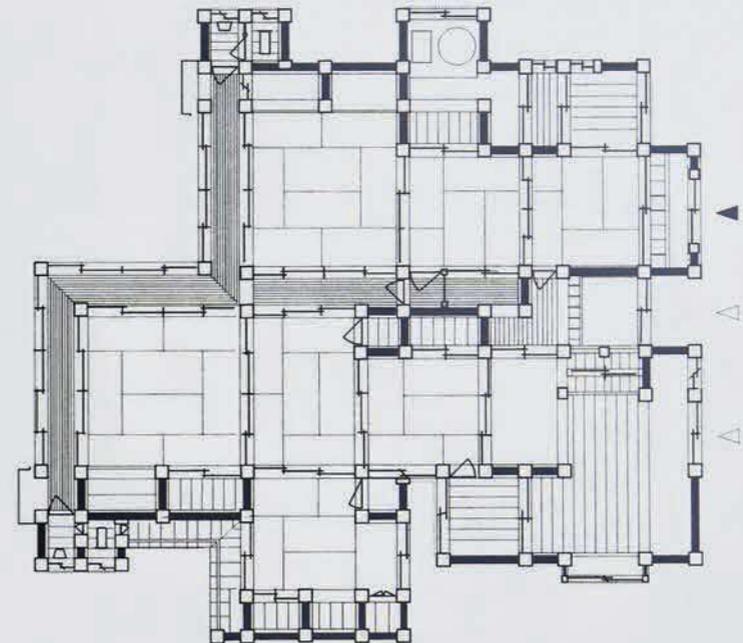
[제3기]

쇼와 시대 초기의 개축 시 모습
쇼와 시대 초기에 기본적인 방 배치는 제2기의 것을 그대로 답습하고 있지만, 주방과 욕실 등 일상생활 공간이 개량되었습니다. 이 시절에 '고이즈미 야쿠모 옛 집'으로서 주목받아 평면 실측 등이 이루어졌습니다.

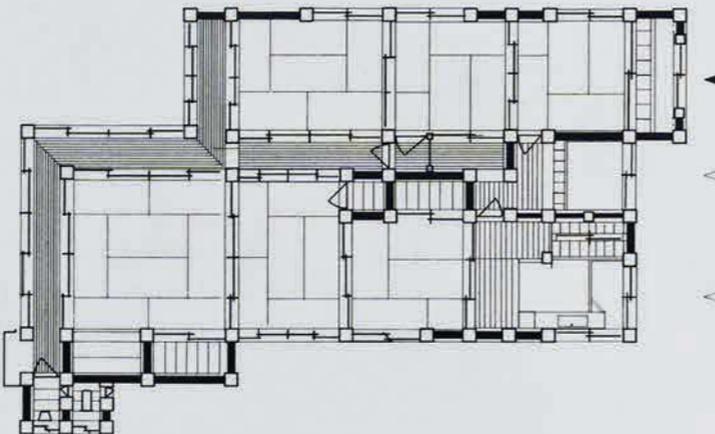
[제4기]

1961년 현재 위치로 이축 시 모습
1960년에 해체 위기에 놓였지만, 고이즈미 야쿠모 옛 집 보존회가 결성되어 필사적인 보존 운동이 전개된 결과 1961년에 현재 위치로 이축 보존되었습니다. 부지 사정으로 건물의 양쪽이 크게 잘려나가 본래 규모의 60% 정도로 축소되었습니다.
