### 13. 田原坂資料館下調査地

## 14. 岡林遺跡調査地

## 15. 豊岡の眼鏡橋

### b. 構造（第190図～第198図）

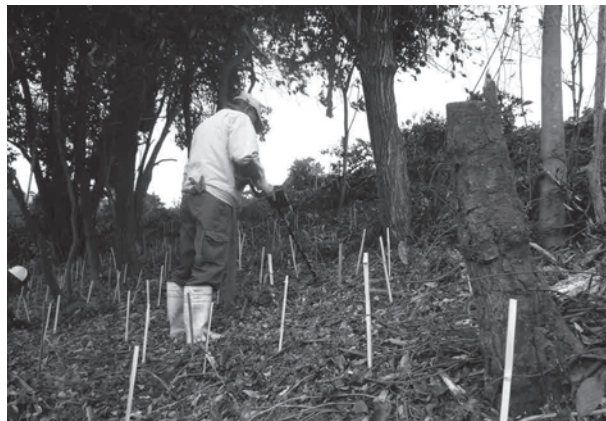
金属探知機調査状況

調査は地形からみて塹壕などの所在の可能性は低いと考えて、地形測量と金属探知機調査とした。金属探知機遺物はスナイドル小銃弾2点で斜面下方で確認、表面採集遺物はスナイドル小銃弾1点と四斤砲弾片1点で、畑内通路採集。探知機調査では反応点は400カ所以上だったが、ほとんどが空缶などであった。遺物は多くはないが、台地上の田原坂公園南半部調査地や周辺でも四斤砲弾片は出土しており、政府軍の二俣瓜生田砲台からの一連の砲撃によるものと考えられる。

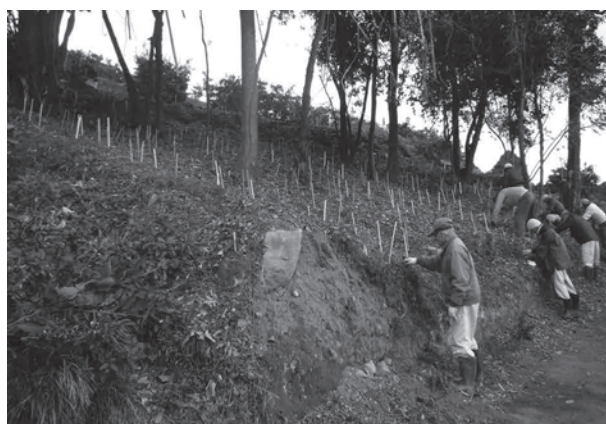
竹棒が反応点

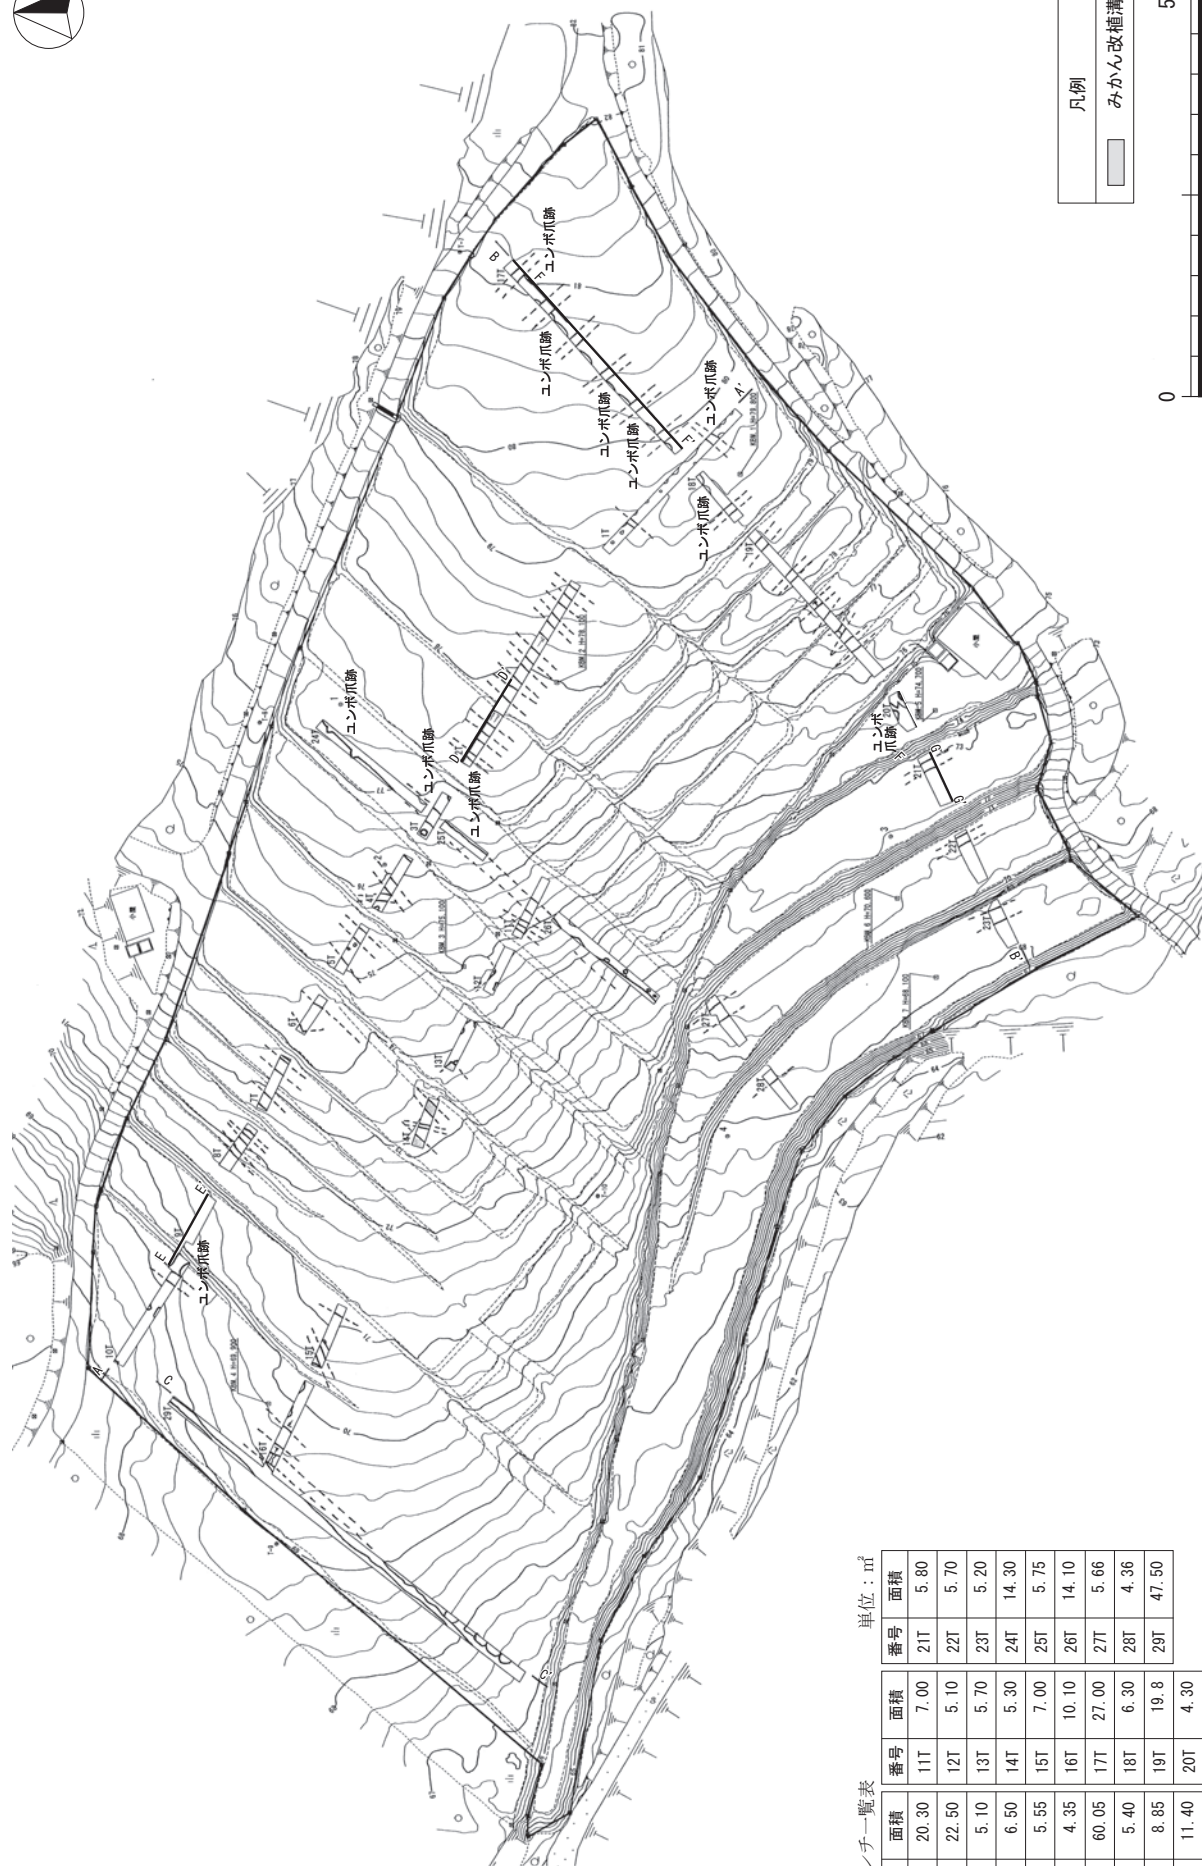
第185図 岡林遺跡全測図及びトレンチ位置図(1/800)

当地の地形は東から西へ、北から南へも緩やかに下降し、東角が最高所で標高82mほど、南端が最低所で標高64m、高低差は18mほどである。西では数段があつて、その先は低地にいたる。土地所有者によると、当地は過去に数回にわたり大型重機で造成したとのことで、遺構と遺物は造成などで多くは失われた可能性がある。

調査地の平坦部に掘り下げた試掘坑(1T～19T、24T～26T、29T)では、地表下約30cmで旧植木町基本土層IX層類似の淡黄褐色粘土層以下が認められ、大きく削平されていることが判明した。

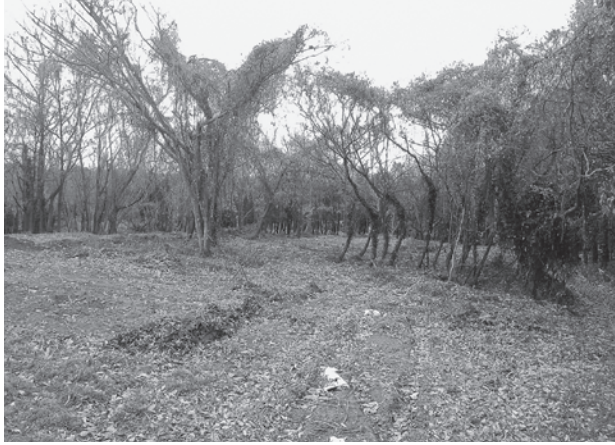
岡林遺跡全景(東より)

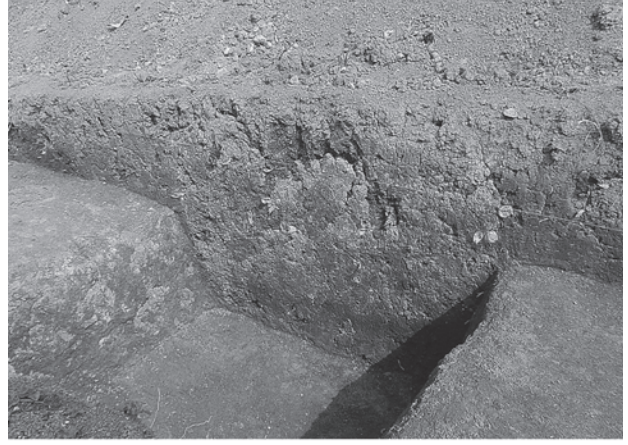
2T 断面

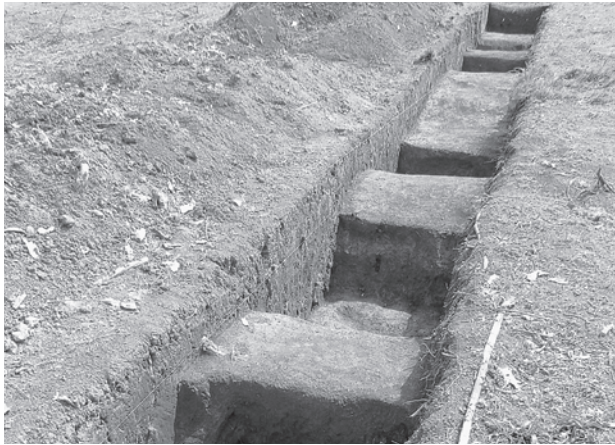
2T 全景(西より)

みかん改植溝は幅1～1.2m、深さ0.4～0.8mで、平行して全域にわたり掘削されていた。南西段部分の試掘坑(20T～23T、27T～28T)でも、平坦部と同様なみかん改植溝があり、客土で現状の段が造成されていた。

また、多くの試掘坑では、幅1.6mの爪付重機の掘削痕跡が確認され、当地全体が大きく削平、造成、攪乱を受けている状況が明らかになった。

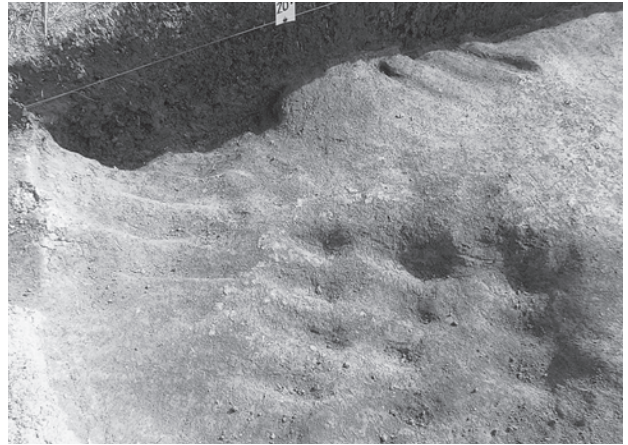
20T ユンボ爪跡

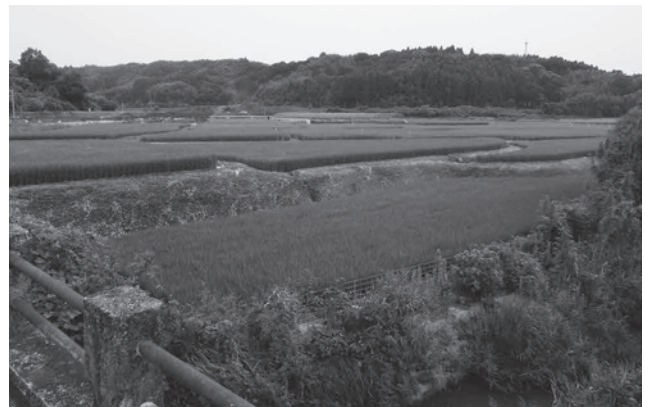
豊岡の眼鏡橋脇の水田（遊水地）

最後に、左岸下流側の田圃が一段低いことに注目する。橋本体や右岸の旧往還を保護する遊水池の機能があつたものと思われる。

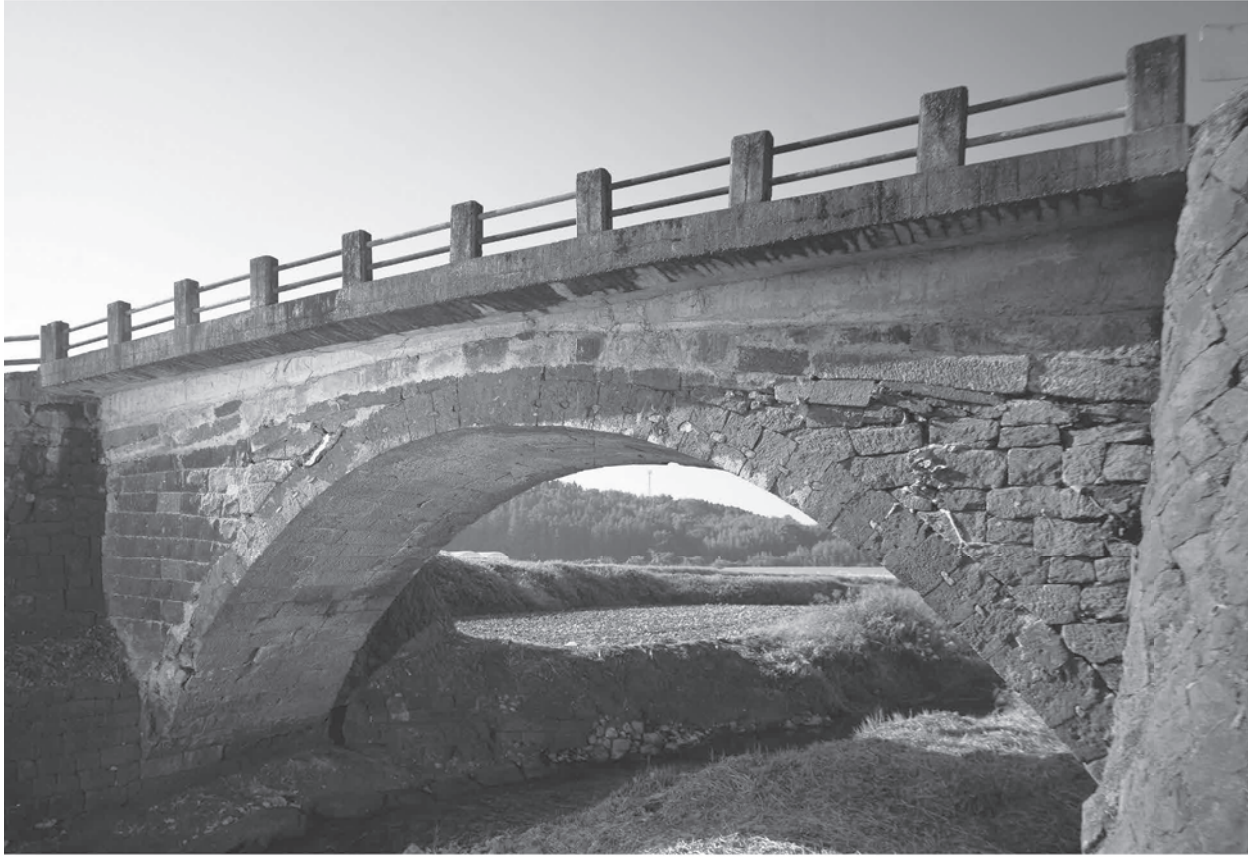
豊岡の眼鏡橋（上流側右岸から）

遠目には、損傷は上流左岸輪石下部が目立つ程度であるが、全体的に石材のヒビ割れが無数にあり、折損も多い。輪石は左岸側でアーチが下方にたわんでおり、本来の優美な円弧を描いていない。

輪石は横積みだが、要石のみは長手積み（リブアーチ形式）で、2つの構法が併用されており、このことは本橋の著しい特徴といえる。輪石は要石を含めて160石で構成され、左岸24列73石、中央（要石）1列13石、右岸24列74石である。1列は2石～4石で構成され、3石積みが最も多い。2石積みは下半に採用され、4石積みは左右岸とも上半に多い傾向がある。輪石下面（橋の下から見上げた面）は揃えられ、幅は左岸24列中22列が1尺－30cmで、他、下から21列目が9寸－27cm、23列目が1尺1寸－33.5cm、右岸は24列中21列が1尺－30cm、他、下から15列目と21列目が9寸－27cm、23列目が1尺1寸－33.5cmである。輪石側面（橋を横から見た面）については、要石を除く輪石の上幅は、下幅1尺なら概ね1尺1寸で台形を呈し、厚みはばらつきがあって1尺5寸－45cm～1尺7寸－52cmである。

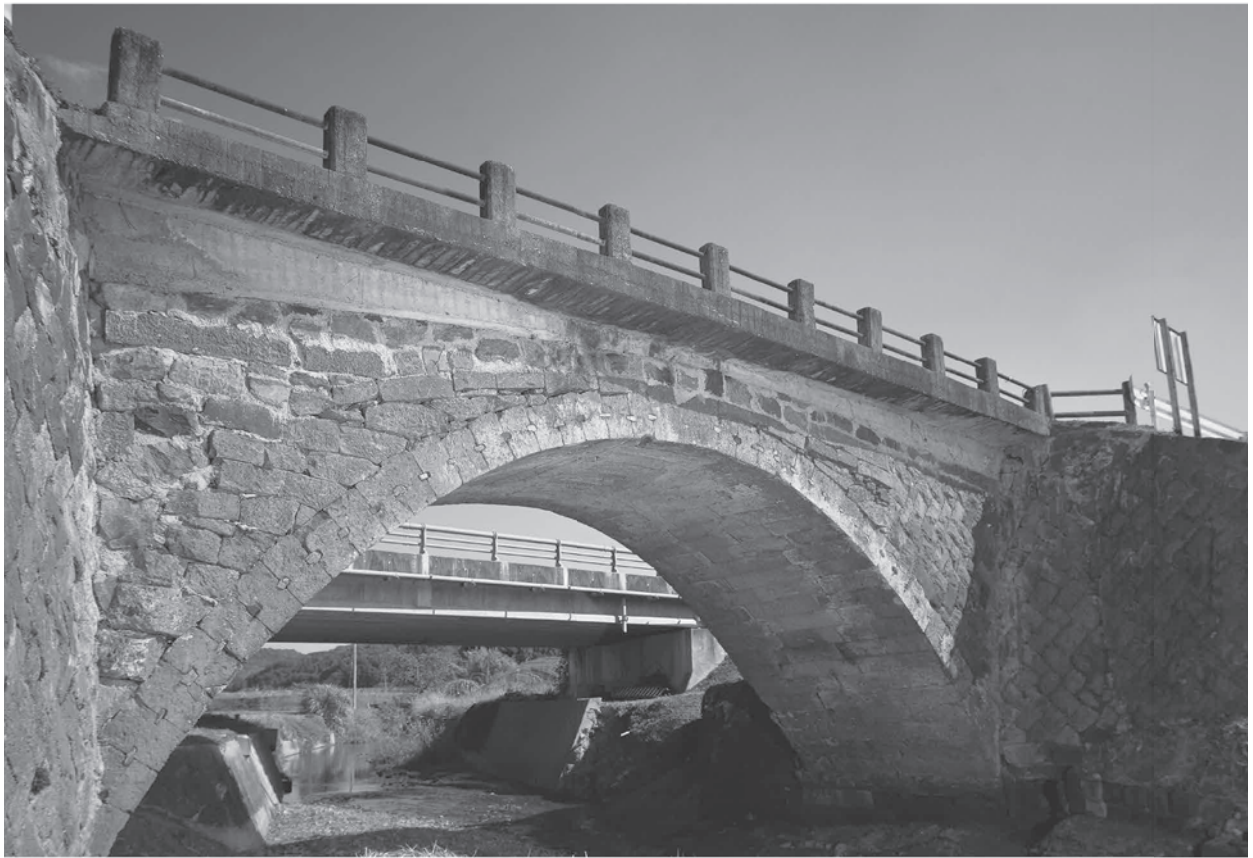
豊岡の眼鏡橋（下流側右岸から）

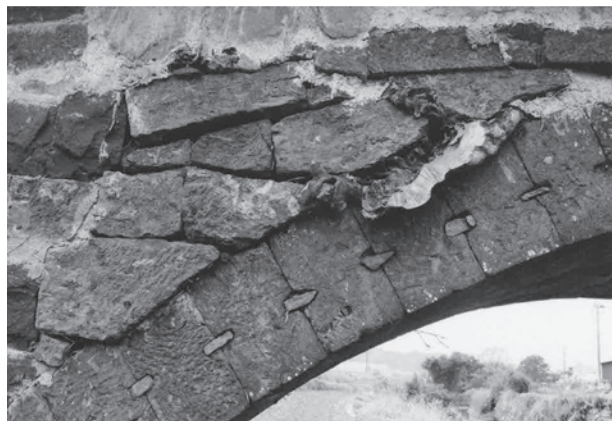
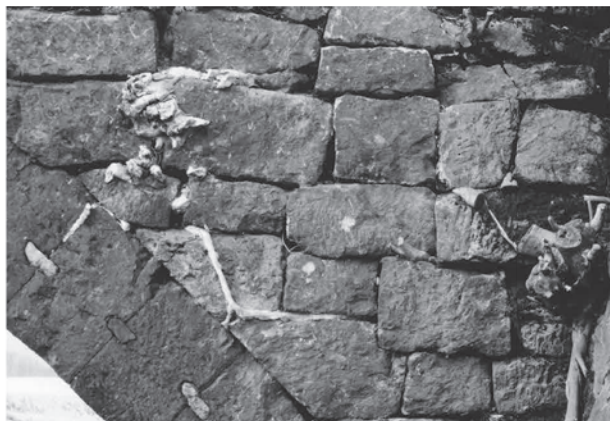
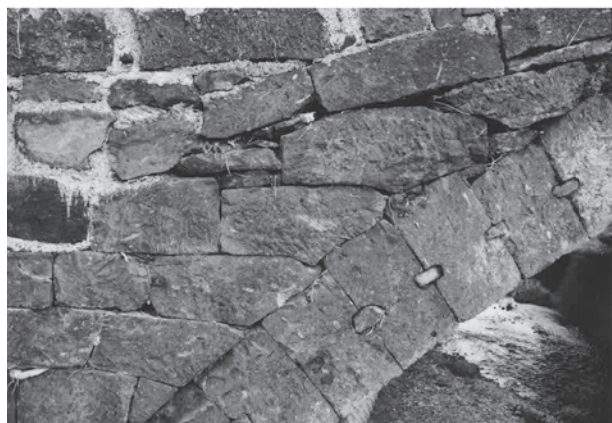
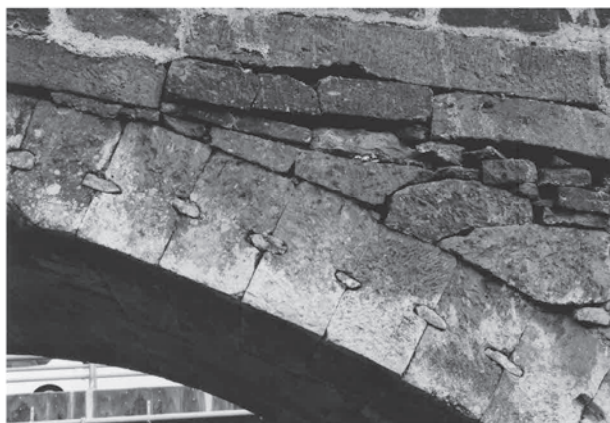
上流側左岸上部の旧材

上流側右岸壁石の旧材

下流側右岸上部の旧材

下流側左岸上部の旧材

壁石は前述のように竣工当時とみられる旧状の残存は少なく、特に左岸では補修による新石部分が多い。旧状部分では、概ね厚さが揃った切石を水平積みし、輪石に接する部分は輪石の形状に合わせて加工している。また、切石間の隙間には加工した間詰石が認められる。

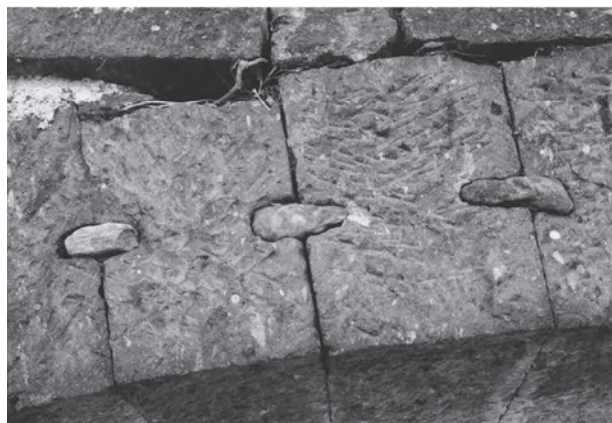
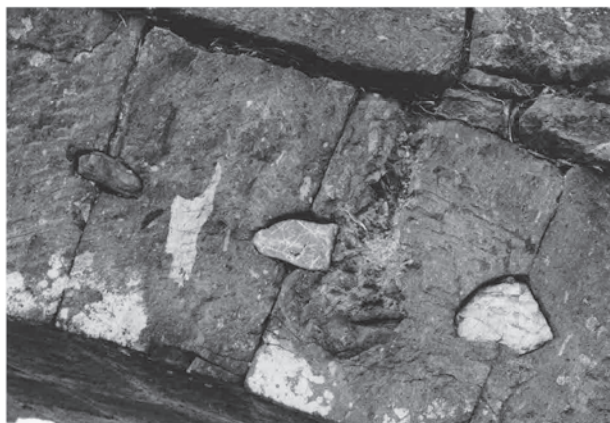
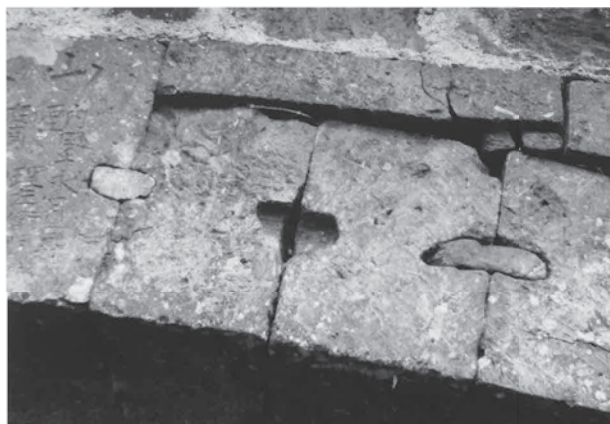
上流側左岸輪石の太柄

上流側右岸輪石の太柄

下流側左岸輪石の太柄と太柄穴

の計96箇所、側面の輪石と輪石の間に用いられている。ただし、現状で確認できる太柄石の数は上流左岸11点、上流右岸16点、下流左岸15点、下流右岸16点の計58点、確認できないのが上流左岸1点、上流右岸5点、下流左岸1点、下流右岸3点の計10点で、約6~7割が残存している。太柄の石材、形や色は様々で長扁平な小石材が多い。形状は長さ12cm、幅5cm程度で、略長方形・楕円形・三角形を呈し、表面の色は赤色・青色・緑色・白色など様々である。これらの石材は遠方ではなく、本橋周辺において普通に見られる河原石である。太柄穴は太柄が自然石ゆえ各々に応じた形状を呈しており、使用する石材を決めてから、輪石を彫り込んだことが判る。深さは概ね1寸5分-約4cmである。太柄には輪石の縦ズレ防止と装飾的意味合いの双方が考えられる。

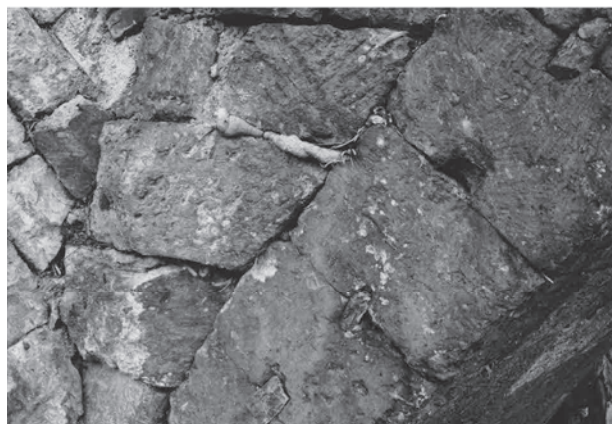
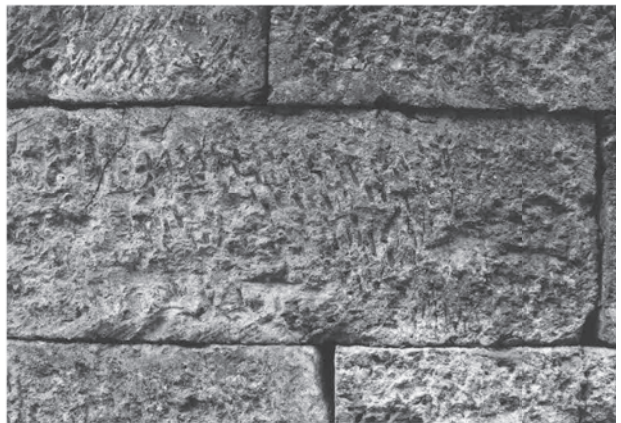
下流側右岸壁石下部の削痕

右岸輪石の工具痕

工具痕は、2cm前後の幅の平行条線状を呈しており、形状から推定すれば、現在の工具でいえば小形のツルハシ・ガンヅメ・ノミなどを使用したと考えられる。工具痕はほぼ全ての石材に認められるが、輪石側面は他と比較して表面が平坦である。このことは要石側面においてより明瞭であり、条線も極浅く残るのみである。記銘を刻むために平滑に仕上げたものと考えられる。工具痕について、今ひとつ注目されるのは、輪石の各石材下面の縁辺部において縁取り状に細かい削痕が認められることである。所謂江戸切りに近似した加工である。通常ならば見えない橋の内側において丁寧な加工が施されていることは、各石材の隙間を無くして強度を高める措置とみられ、県内においては極めて稀有な事例である。

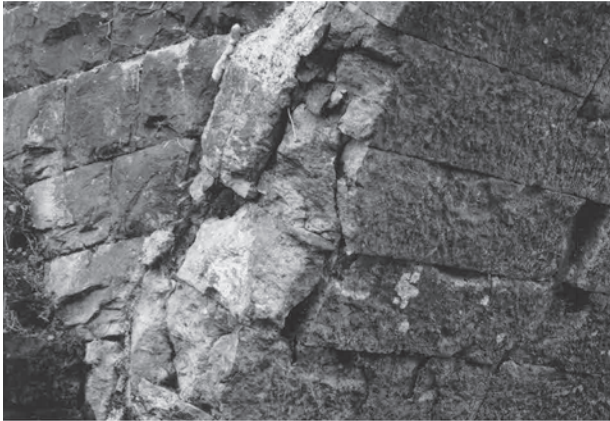
上流側左岸輪石下部の破損

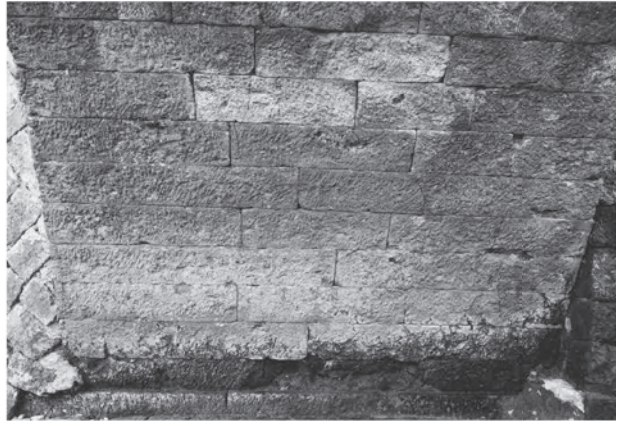
左岸輪石、亀裂などが目立つ

右岸輪石、破損などは少ない

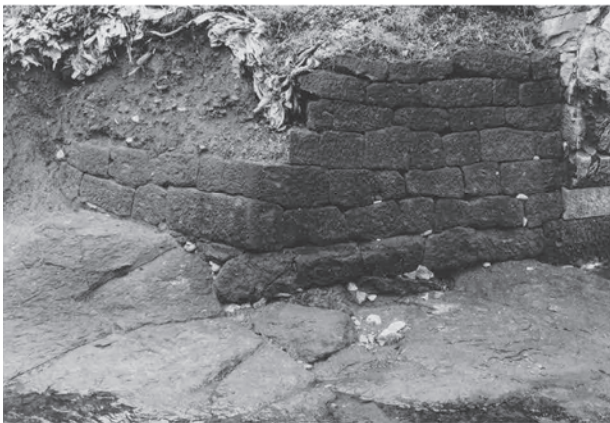
上流側左岸の護岸

橋の脇の川沿いには、架橋当時の石材を使用したとみられる護岸石垣が残存している。護岸石垣は川の流れて積まれ、壁石に接続させていたとみられるが、旧状を留める上流側左岸下位を見ると「く」字状に平面屈曲しており、上流からの水を受け流して橋本体への水圧を減ずる構造をとっている。この部分の長さは、川との平行部分が8尺5寸－2.58m、屈曲部分が6尺4寸5分－1.94mで計14尺9寸5分－4.52mである。石垣最下の根石と川床との隙間には河原石を詰めている。

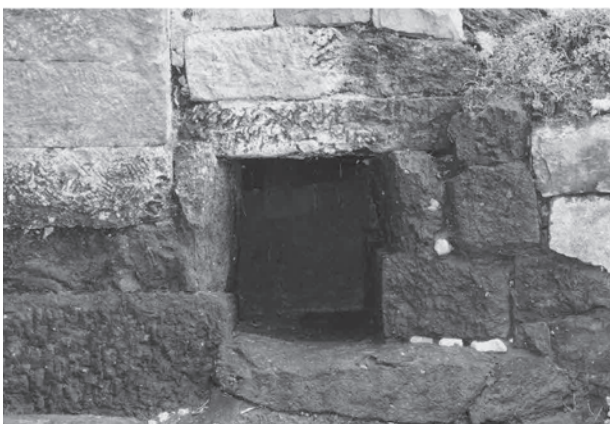
下流側左岸下部端の排水溝開口部

下流左岸壁石に接して排水溝の開口部が認められる。排水溝は暗渠で、開口部の間口は縦2尺2寸－66.5cm、横1尺8寸－55cmで、左壁（向かって、以下同）石1石は基礎石上に、右壁石は3段を底石上に立ち上げており、天井石は2段で構成される。左壁石は小口部を切り込んで、天井石を受けている。

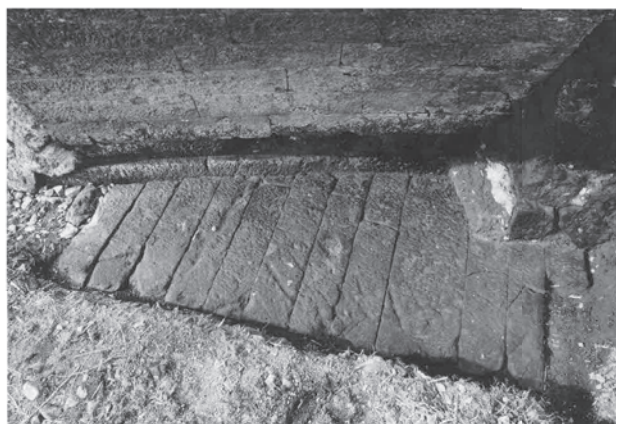
右岸基礎の敷石

基礎石は左岸4石、右岸3石で構成される。右岸においては、基礎石を安定させるためであろう、基礎石に接する上流側に平面長方形の切石が敷き並べてある。
