H28熊本地震で  
庁舎が使えなくなった  
他都市の状況

### 【平成28年・令和8年熊本地震 | 庁舎の被害状況 **益城町**：約3万4500人）】

### 【平成28年・令和8年熊本地震 | 庁舎の被害状況 **宇土市**：約3万5,600人）】

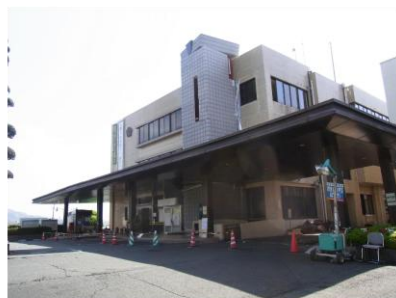
益城町役場庁舎の被災状況

旧益城町役場  
竣工：1980年（被災当時築36年）  
構造：RC造・地上3階建て  
備考：2012年に耐震改修を実施

- ・前震では、庁舎内外で躯体の亀裂が多数発生し、停電、通信途絶、事務機器の破損が発生。
- ・本震後、建物被害が更に進行し、倒壊の危険性※が生じた。

※エレベーター棟倒壊、庁舎議会棟間渡り廊下大破、基礎杭全損等

建物の安全性に加え、電力・通信・資機材等にも被害が及び、災害対応の拠点として庁舎が使用できなかった。

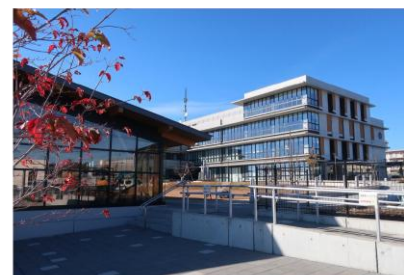
現在の益城町役場庁舎

現益城町役場  
竣工：2023年  
構造：RC造（免震構造）  
地上4階建て

庁舎への被害は軽微だった。

庁舎が使用可能であったため、発災後、迅速に災害対策本部を設置し、災害対応にあたることのできた。

- 免震構造により庁舎内の揺れが低減され、建物の損傷や什器の転倒、事務機器の破損が生じなかったため、発災後も業務を継続できた。
- 庁舎内の揺れが低減されたことで、職員の心理的・身体的負担が軽減され、冷静に災害対応にあたることができた。
- 通信環境が維持できたため、オンライン申請の受付、応援職員の要請及び関係機関との連絡調整を円滑に行うことができた。
- 平成28年熊本地震を経験した職員が在籍しており、当時の経験を生かして、災害時に必要な対応を速やかに実施できた。

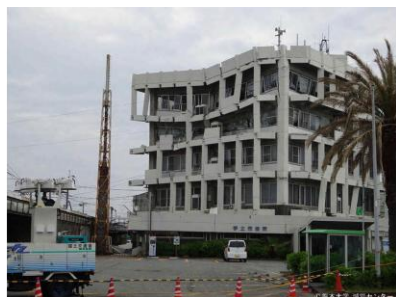
宇土市役所庁舎の被災状況

旧宇土市役所  
竣工：1965年(被災当時築51年)  
構造：RC造・地上5階建て  
備考：2003年に耐震診断を実施  
※発災当時、耐震改修を検討中

前震後は、余震程度であれば安全性に問題は無いと確認されたが、異音等があり、安心して業務を継続できる状況ではなかった。

本震後は、本庁舎の4階部分が大きく損壊し、発災直後から本庁舎に立ち入ることができず、業務継続が不可能となった。

建物自体が損壊し、立入ることができず、災害対応の拠点として庁舎が使用できなかった。

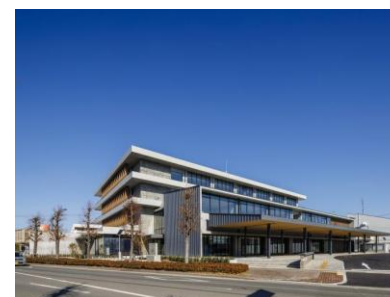
現在の宇土市役所庁舎

現宇土市役所  
竣工：2023年  
構造：RC造(免震構造)  
地上4階建て

本庁舎の被害はなかった。

水道本管が破損し断水したものの、備蓄飲料水や雑用水槽の活用により、災害対応業務に支障はなかった。

本庁舎へ被害は無く、発災後迅速に災害対策本部を設置し、災害対応にあたることができた。

- 免震構造により本庁舎内の揺れが低減され、建物の損傷や什器の転倒、事務機器の破損が生じなかったため、発災後も業務を継続できた。
- 水道本管が破損し断水したものの、備蓄飲料水や雑用水槽を活用することで、業務を継続できた。
- 通信環境が維持できたため、オンライン申請の受付、応援職員の要請及び関係機関との連絡調整を円滑に行うことができた。
- 防災行政無線に加えて公式SNS等を活用し、迅速かつ継続的に情報を発信できた。
- 平成28年熊本地震を経験した職員が在籍しており、当時の経験を生かして、災害時に必要な対応を速やかに実施できた。
